EAZ Schwarzenburg

182004 | Bauschadstoffuntersuchung

Bern, 23. November 2018

Bauschadstoffuntersuchung vom 12. November 2018

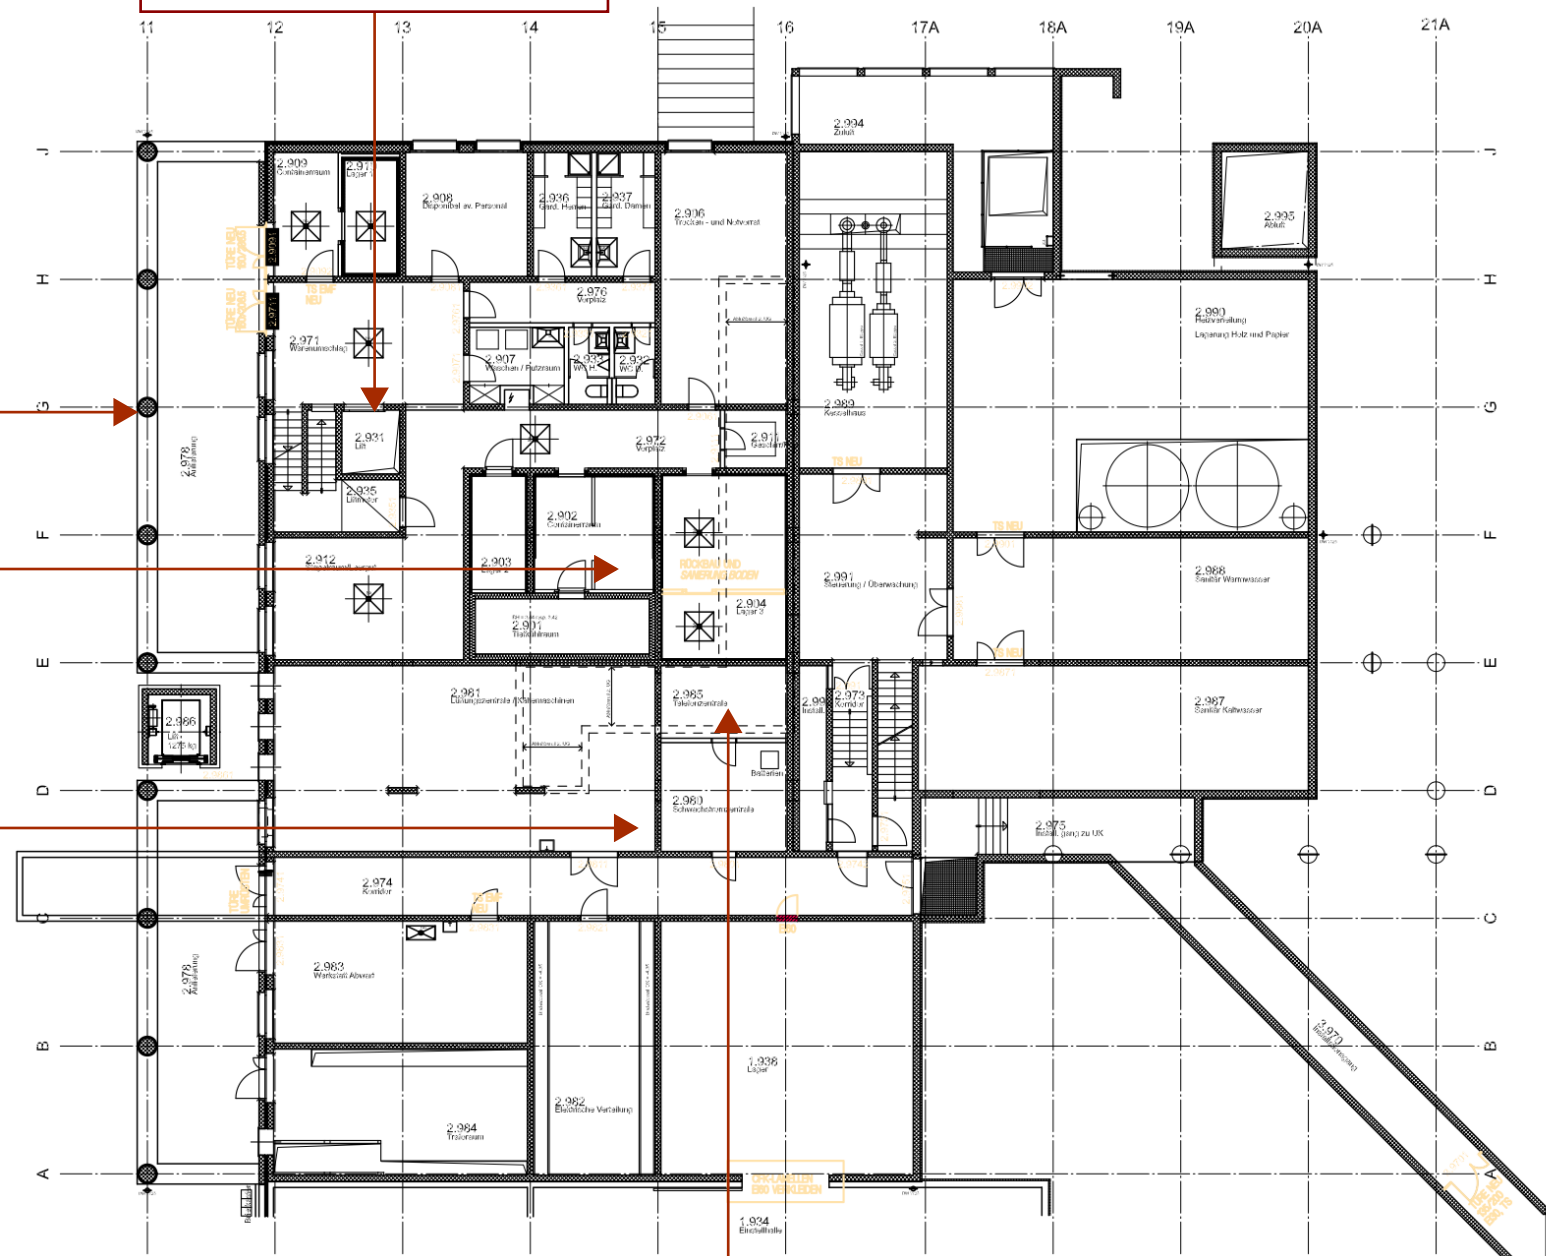
Proben-Nr: 182004-02
Anschlagfuge (Kitt zwischen Rahmen und Mauerwerk)
negativ (keine Asbestvorkommen)

Proben-Nr: 182004-07
Fassadenverputz (Putzmörtel)
negativ (keine Asbestvorkommen)

Proben-Nr: 182004-03
Deckenverputz (Putzmörtel)
negativ (keine Asbestvorkommen)

Proben-Nr: 182004-08
Vibrationsdämmung (Kork)
negativ (keine PAK Vorkommen)

Proben-Nr: 182004-01
Deckenplatten (Faserplatte)
negativ (keine Asbestvorkommen)

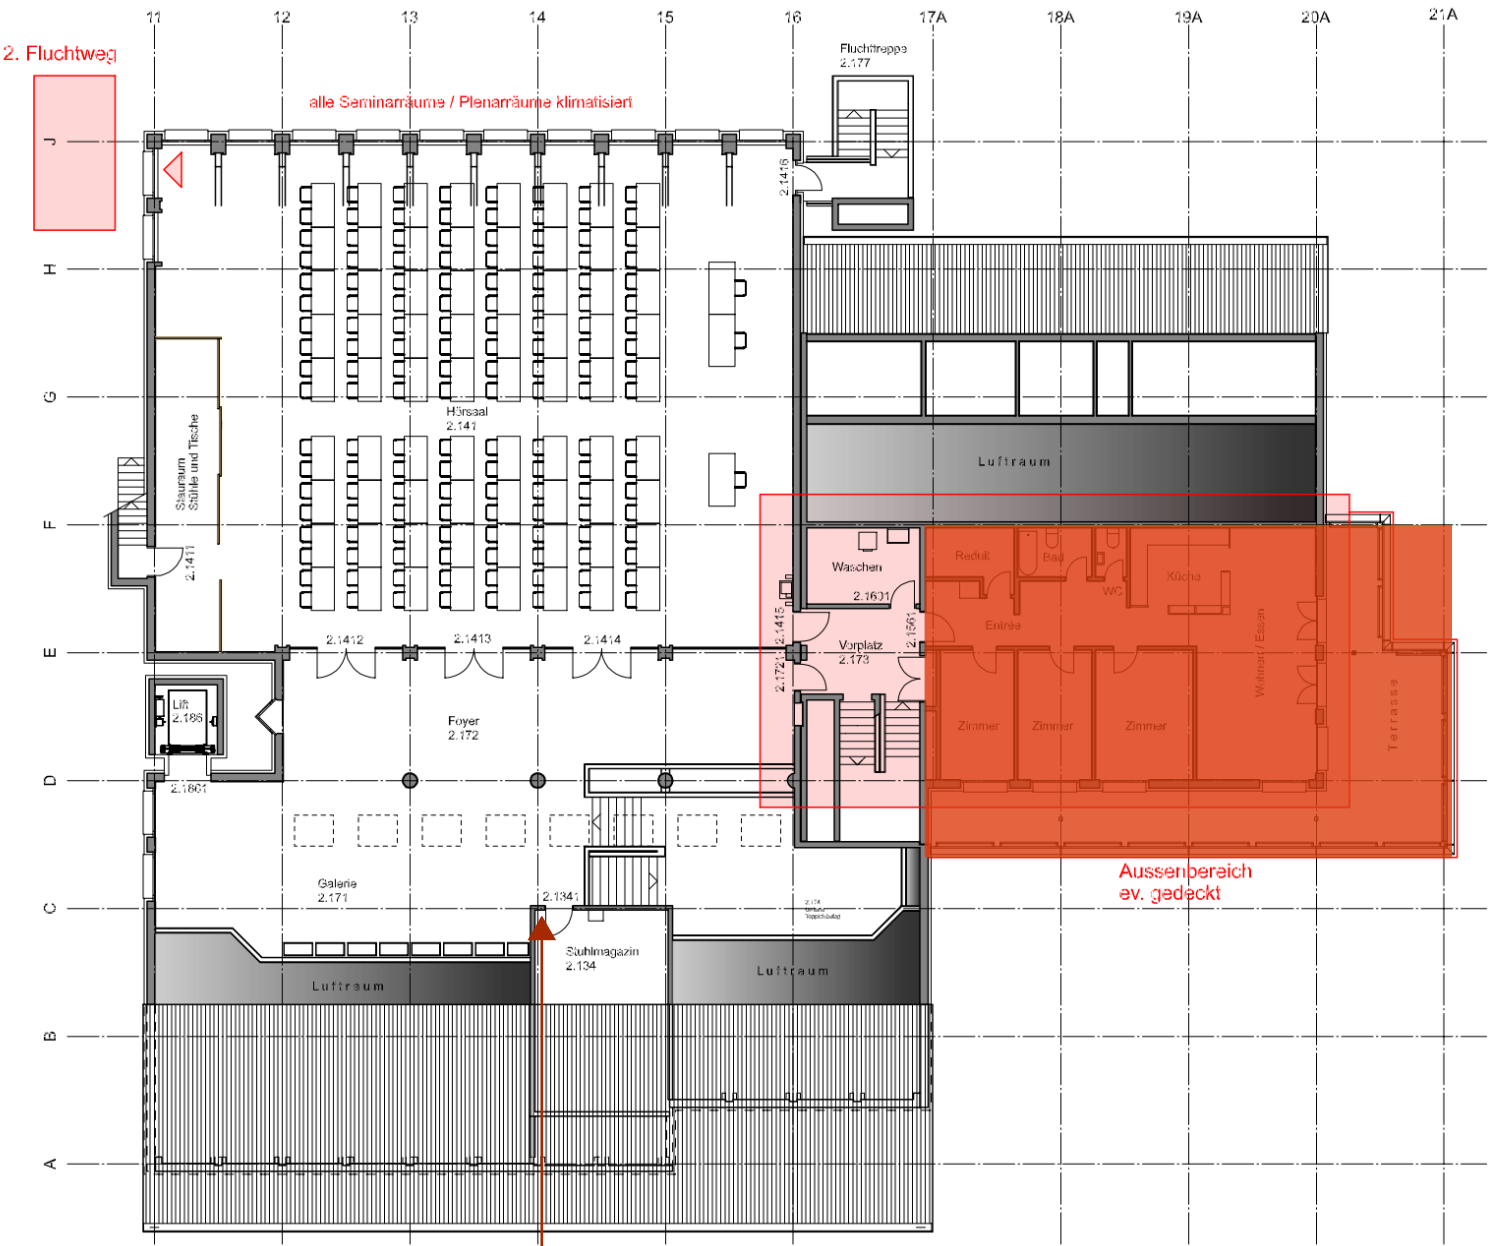
Proben-Nr: 182004-05
Wandverputz (Putzmörtel)
negativ (keine Asbestvorkommen)

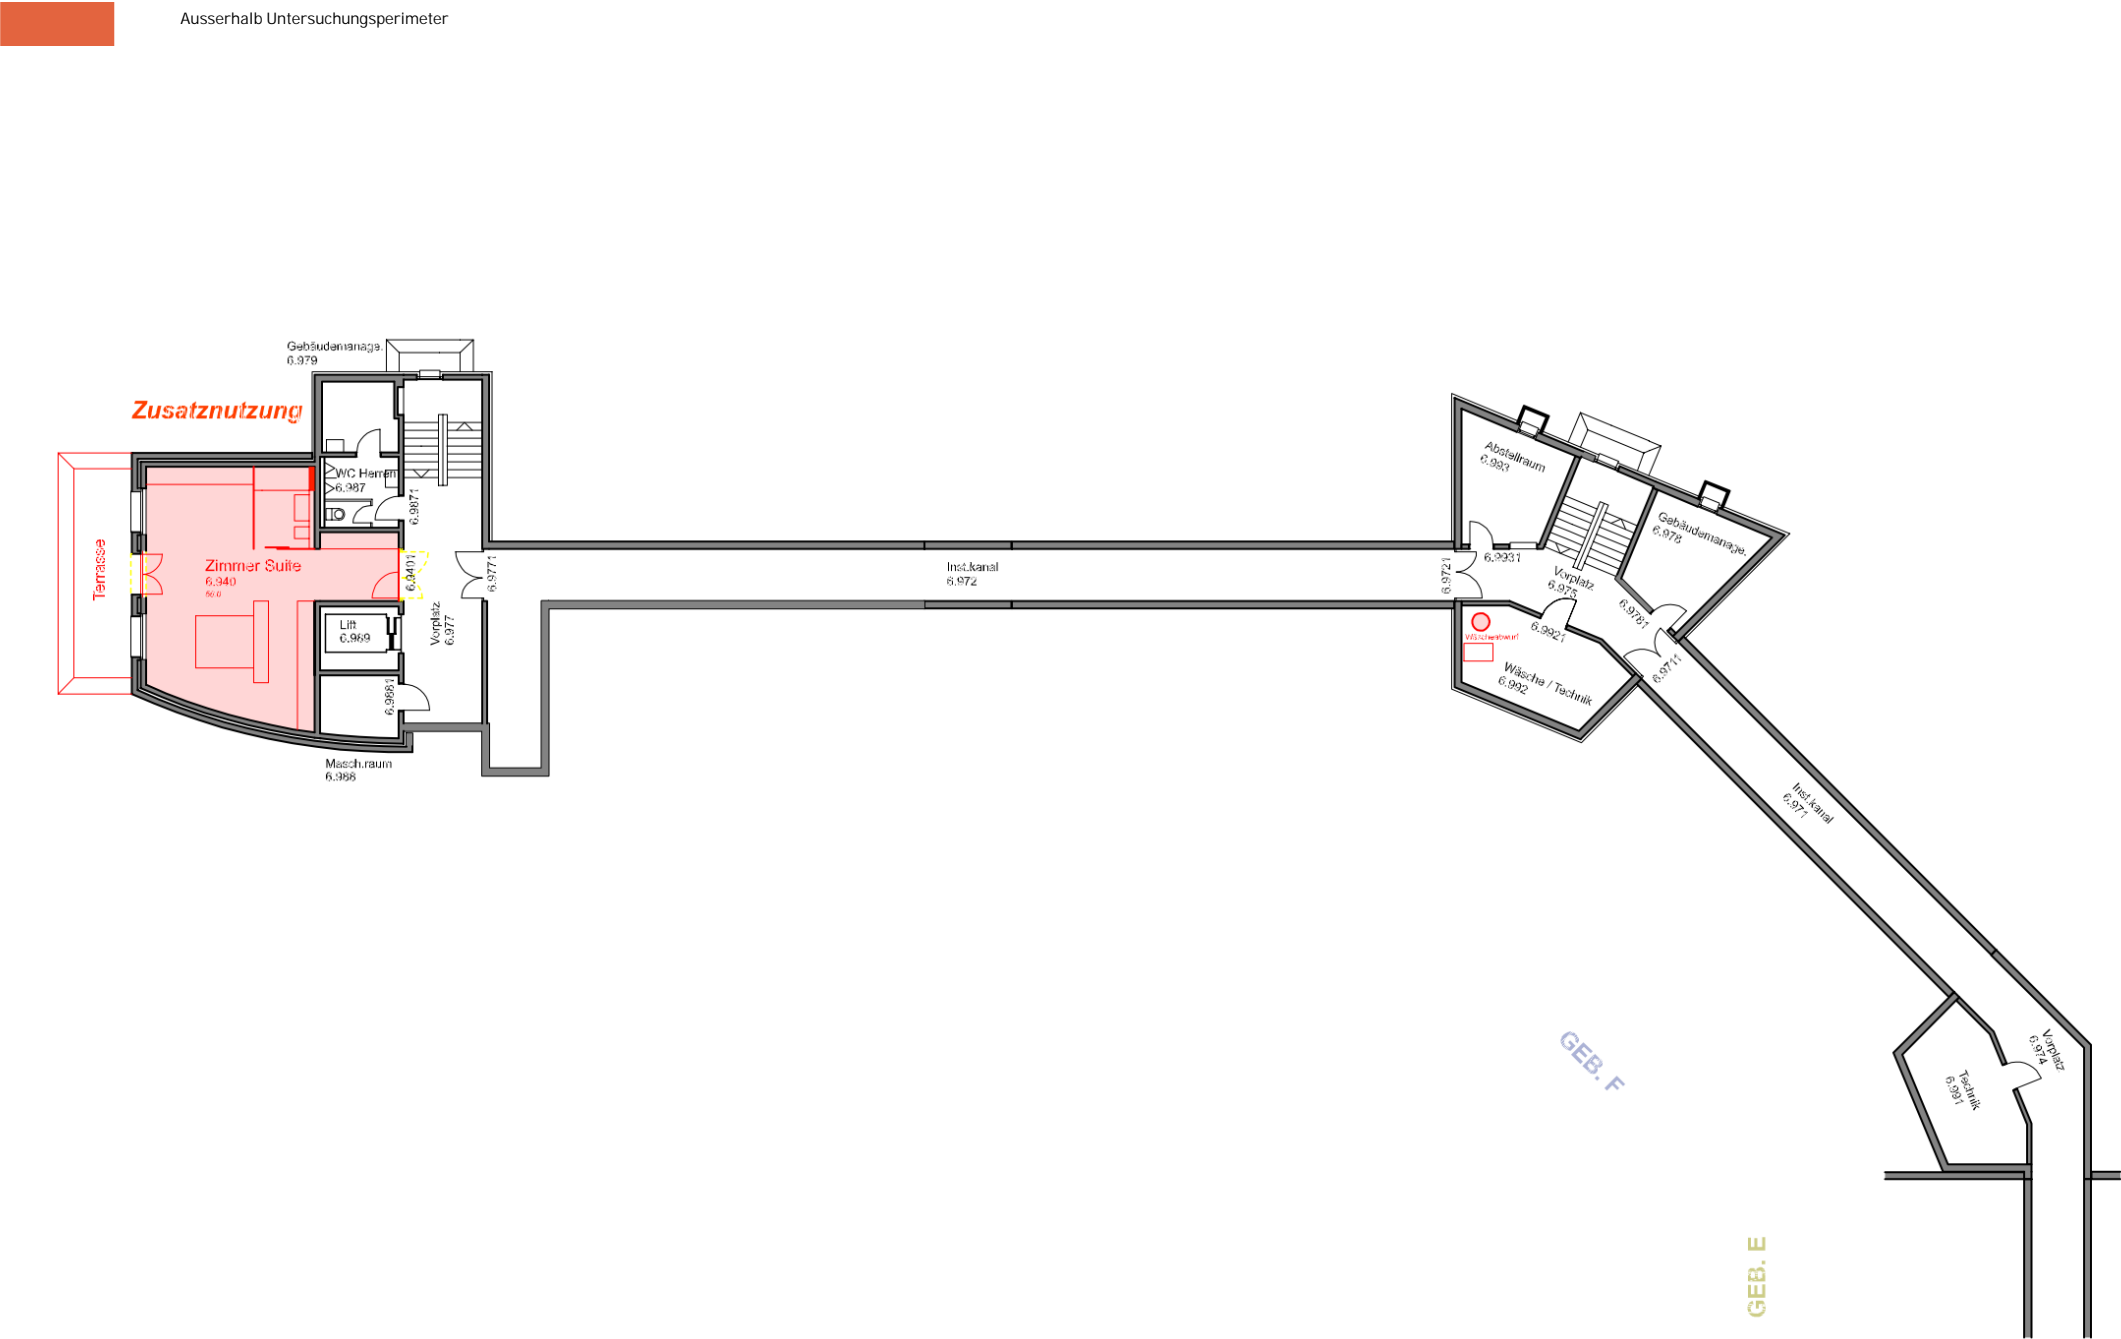
Proben-Nr: 182004-06
 Bodenfliesen (Fugen- und Klebmörtel)
 negativ (keine Asbestvorkommen)
