14. Dezember 2018

## Eidgenössisches Ausbildungszentrum Schwarzenburg (EAZS)

### Machbarkeit / Ergänzung Zustandsanalyse

Projekt-Nr.: 2018.6048.01

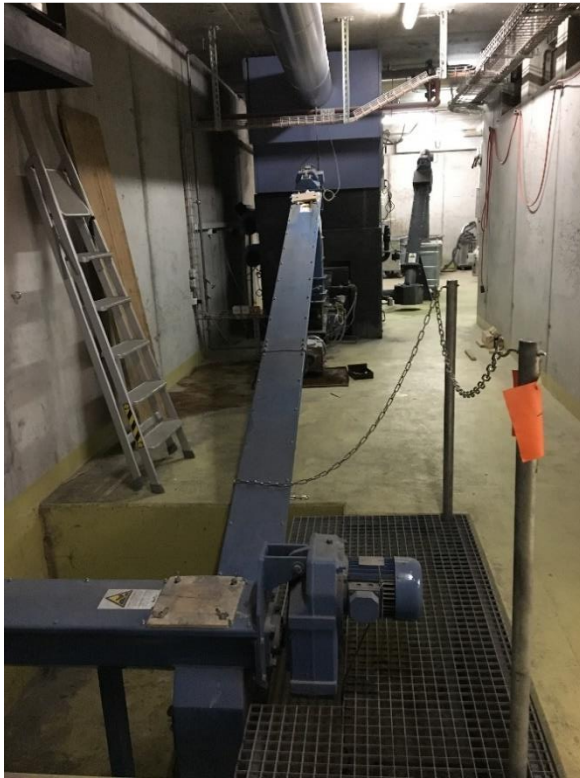
Fabrikat:	TIBA - Müller
Leistung:	400 kW
Jahrgang:	2001

Bild 2: Förderschnecke mit Holzkessel

Die Lebensdauer der Heizkessel wird auf 20 Jahr ausgelegt. Zum Zeitpunkt der Sanierung hat der Schnitzelkessel diese Lebensdauer überschritten und der Kessel der Ölheizung auch. Einzig der im 2013 ersetzte Brenner könnte noch weiterbetrieben werden.

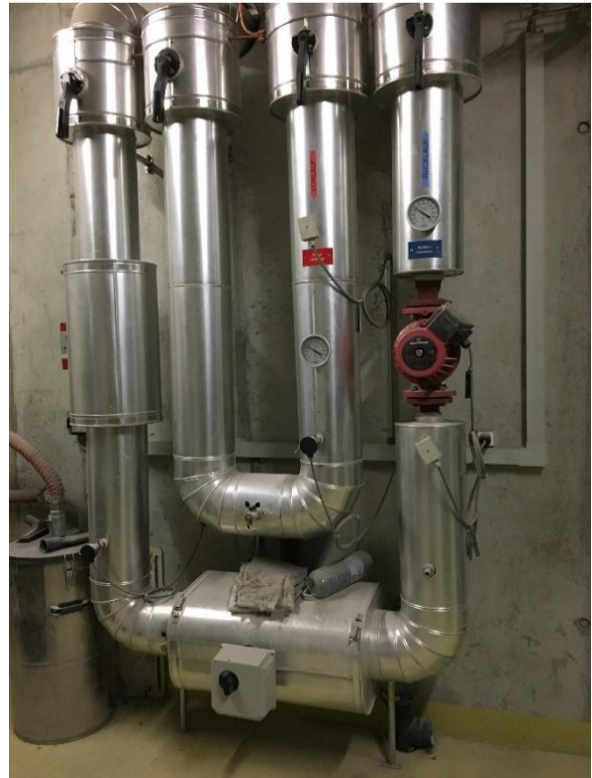
Bild 3: Kesselgruppe Holzkessel

Die Hauptpumpe des Ölwärmeerzeugers wurde anfangs der 2000-Jahre ersetzt. Optisch weisen die Pumpen (Öl und Holz) leichte Rinnstellen an den Verschraubungen auf.

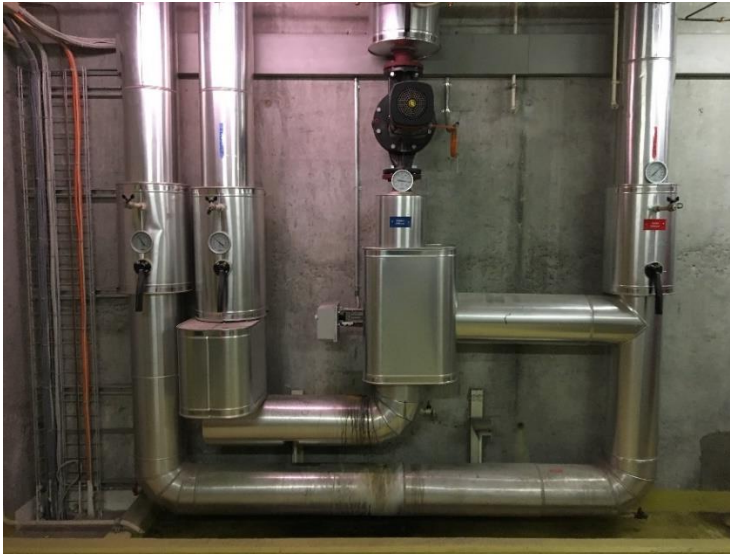
Bild 4: Hochhaltung Ölkessel mit Flecken bei Feldgeräten

Beim Gruppenverteiler sowie beim Verteiler der Brauchwarmwassererzeugung wurden vereinzelt Umwälzpumpen ersetzt. Die Feldgeräte, insbesondere die Antriebe, wurden nicht ersetzt und entsprechend nicht mehr dem Stand der heutigen Technik.

Es wird empfohlen, alle Feldgeräte und Umwälzpumpen zu ersetzen da zum Zeitpunkt der Sanierung diese zum Teil bereits ein Alter von über 40 Jahren ausweisen.

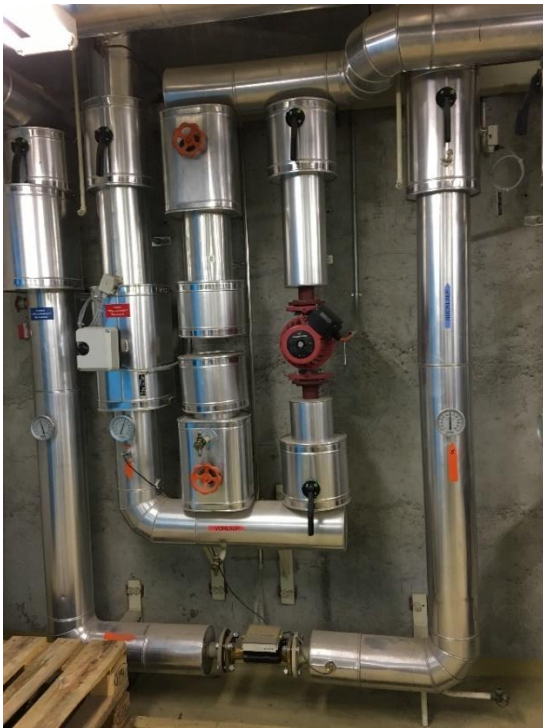
Bild 5: Heizungsseitige Brauchwarmwassergruppe

Die Speicher machen optischen einen guten Eindruck und weisen keine Rinnstellen auf.

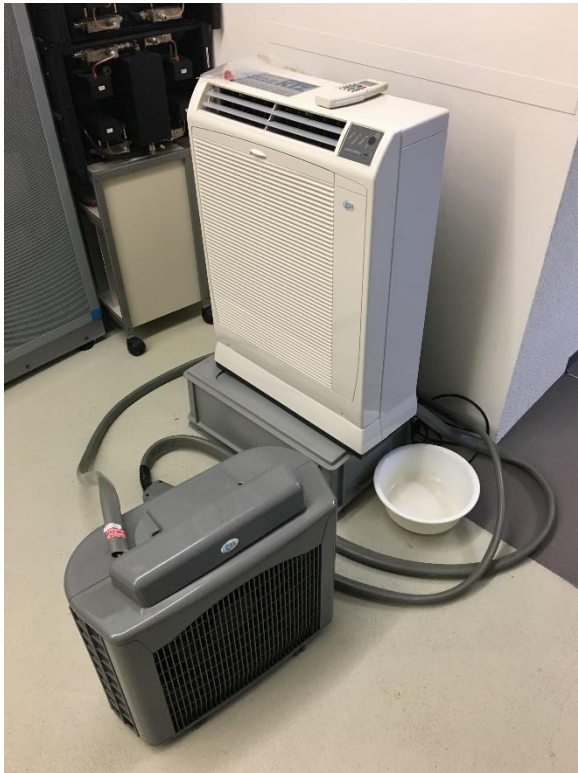
Auf dem Areal des EAZS wurden für die Kühlung der Polycomserver einzelne Splitgeräte, punktuell pro Server, installiert. Bei einer Erweiterung der Server wurde ein neues Splitgerät installiert als die Leitung der bestehenden Geräte nicht mehr ausreichten. Die fünf installierten Geräte machen optisch einen guten Eindruck.

Ein Konzept der Anlagen ist nicht erkennbar und so entsteht der Eindruck eines willkürlichen Nachrüstens.

Bild 6: Nachgerüstetes Kühlgerät im Polycomraum  
Gebäude WG

Aufgrund dieser Leistung und der vorgesehenen Erweiterung wird empfohlen einen zentralen Kälteerzeuger zu erstellen. Die Platzverhältnisse im Gebäude KG sind durch die entstehenden Server- und Ausbildungsräume begrenzt. Im Gebäude VH sind verschiedene Räume ungenutzt und können als Zentrale vorgesehen werden.

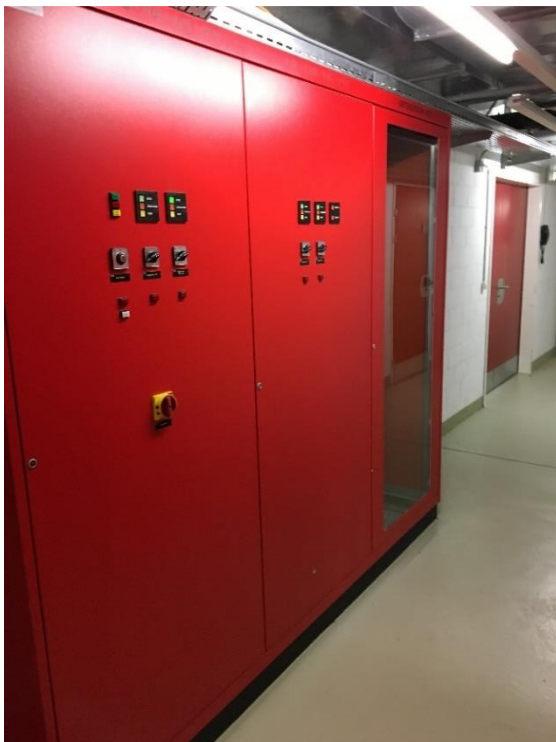
Bild 7: Schaltschrank der drei Lüftungsanlagen

Die Monoblocke machen optisch einen gewarteten und guten Eindruck. Die Feldgeräte sind nicht ersetzt worden und sollten ausgetauscht werden.

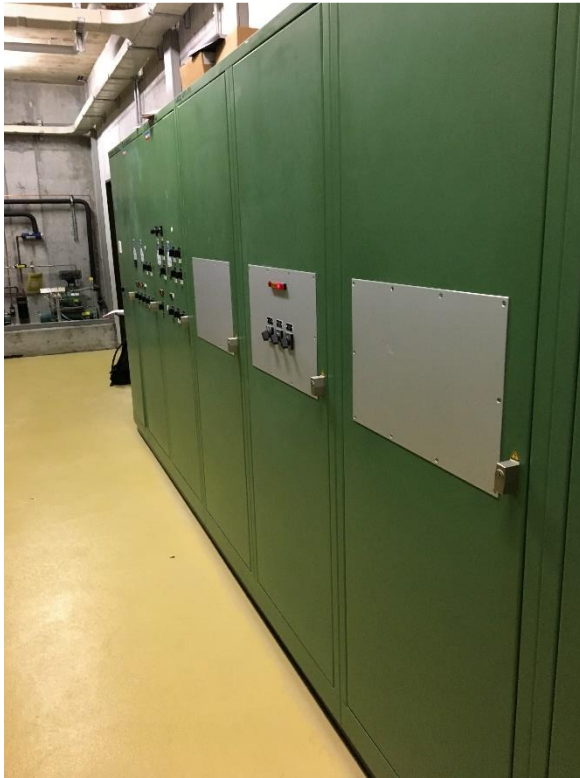
Bild 8: Schaltschrank der Lüftungs- und gewerblichen Kälte-Anlagen

Die Monoblöcke machen optisch einen guten Eindruck. Die Feldgeräte und der Schaltschrank sind in die Jahre gekommen und sollten ersetzt werden.

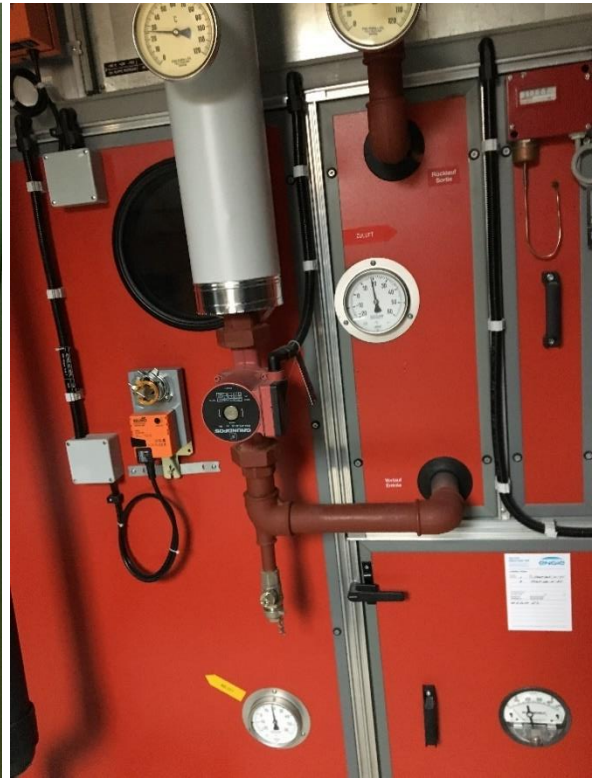
Bild 9: Ersetztes Feldgerät und Lufterhitzergruppe

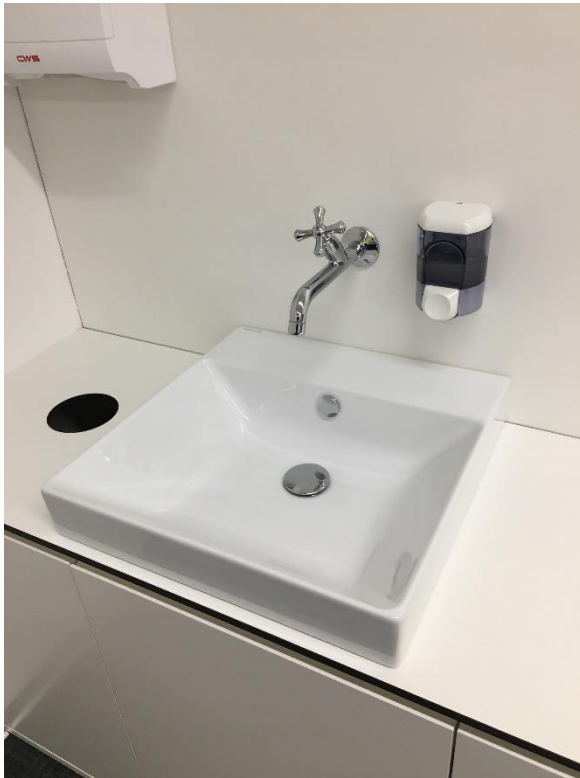
Bild 10: Ersetzter Waschtisch im Unterrichtszimmer

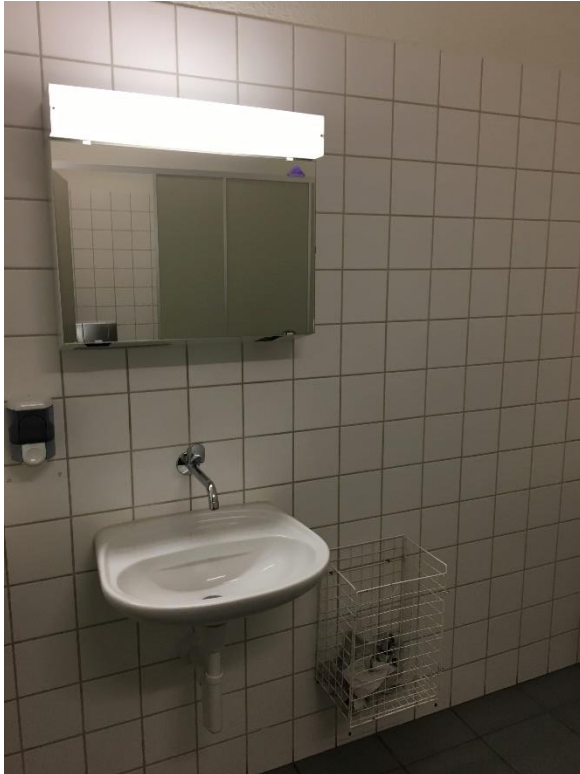
Bild 11: Bestehender Waschtisch mit Spiegelschrank

In den Nasszellen sind Spiegelschränke installiert. Diese werden nicht genutzt und könnten durch Spiegel ersetzt werden. Die Schulwandbrunnen sind im gleichen Zustand, wie im Gebäude A. In den Putzräumen sind einzelne Elektrowasserwärmer installiert, welche regelmäßig gewartet werden.

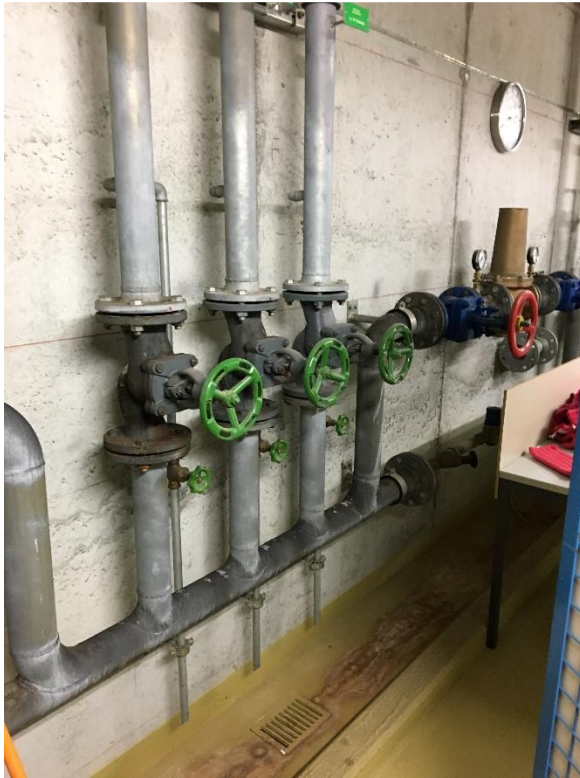
Das Gebäude C wurde in der Zustandsanalyse des Paketes 2 behandelt. Hierzu ist anzumerken, dass sich der Zustand einzelner Komponenten weiter verschlechtert hat und hier Handlungsbedarf besteht.

Bild 12: Überdimensionierte Verteilbatterie

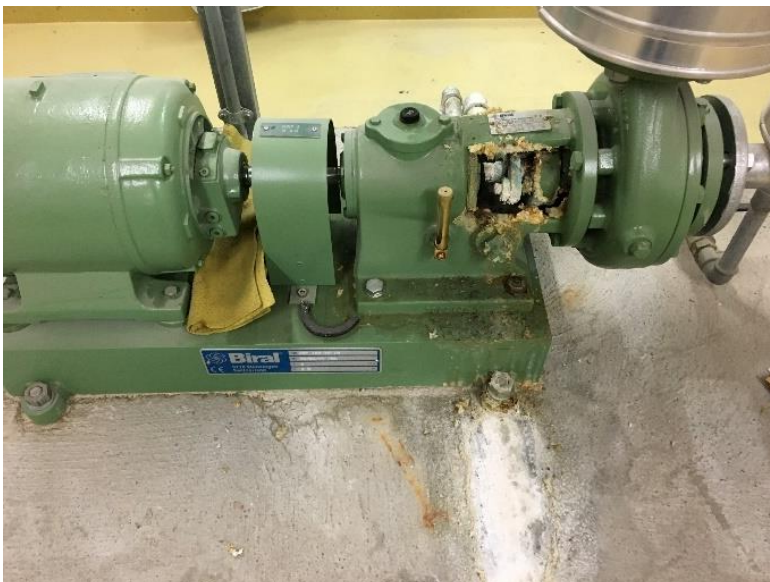
Bild 13: Rinnende Warmwassermwälzpumpe

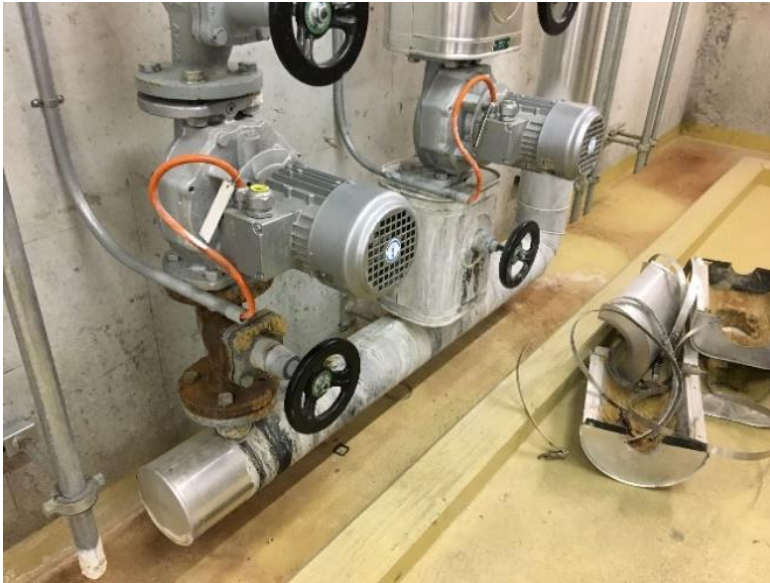
Bild 14: Rinnende Zirkulationsverteilung mit verrosteten Schiebern

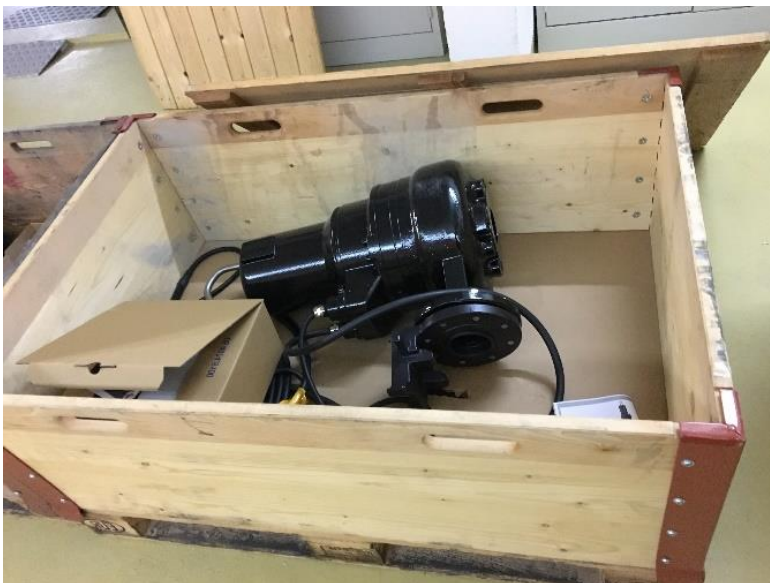
Zum Teil mussten einzelne Komponenten nach dem Wartungsmotto «Ersatz bei Ausfall» ausgetauscht werden. Bei der Begehung wurde die Fäkalpumpe im 2. UG für den Ersatz vorbereitet.

Bild 15: Vorbereitete Fäkalpumpe für Auswechslung

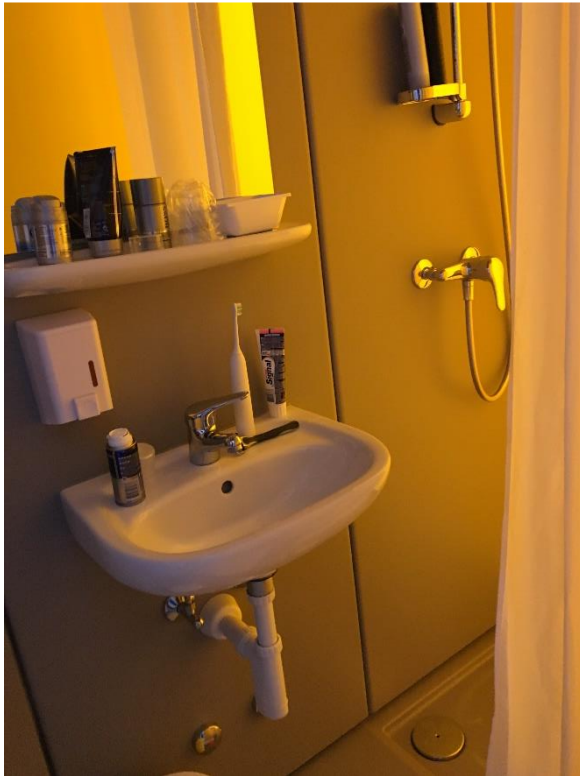
Bild 16: Waschtisch und Dusche in einer Fertignasszelle

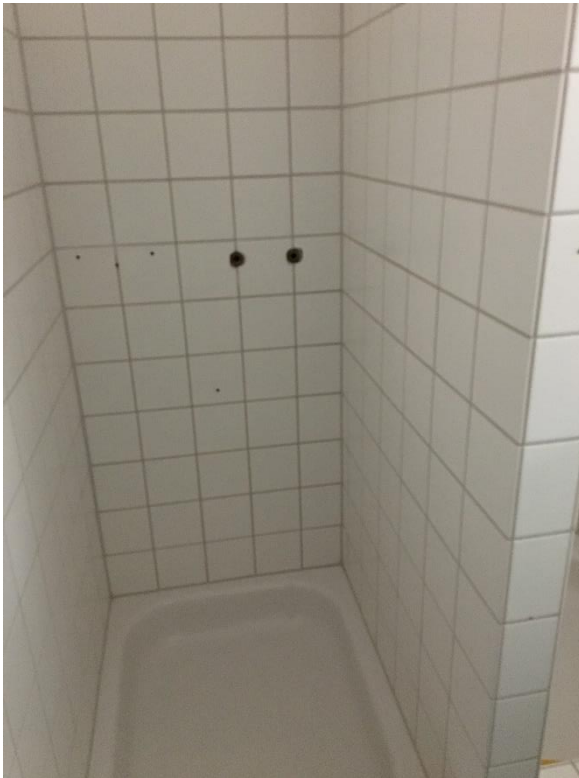
Bild 18: nicht mehr benutzte und abgehängte Dusche

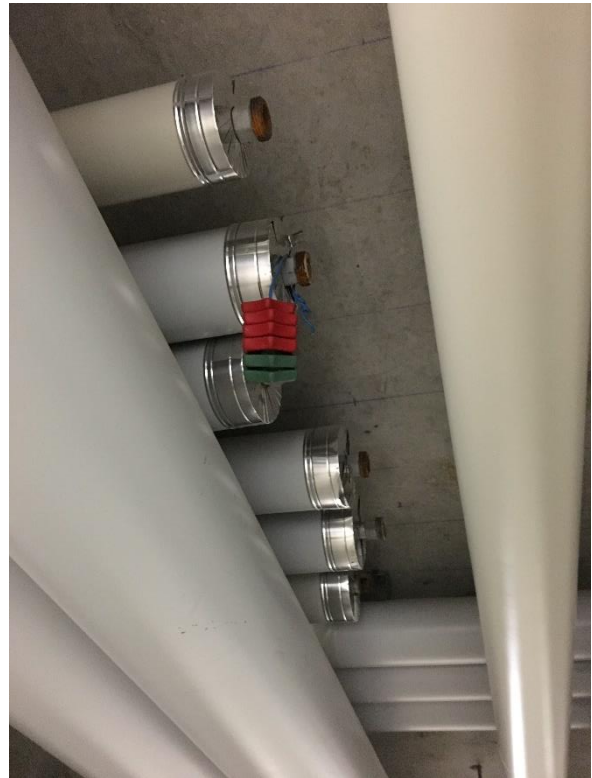
Bild 19: Abgehängte Leitungen nicht mehr gebrauchter Apparate

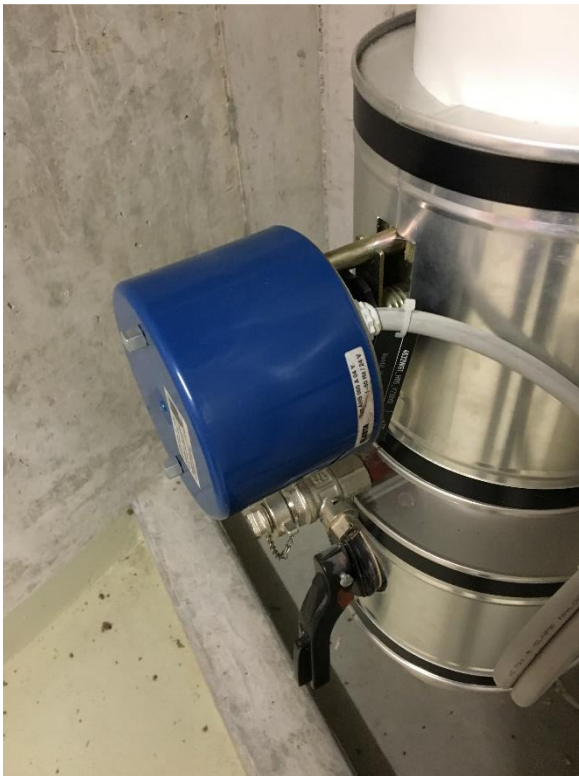
Bild 20: Altes Feldgerät am Heizungsverteiler

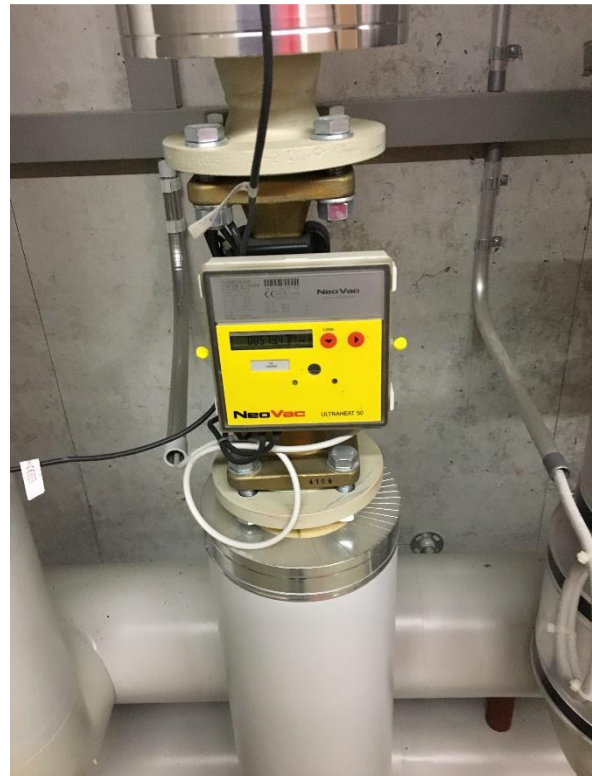
Bild 21: Wärmezähler einer Unterstation

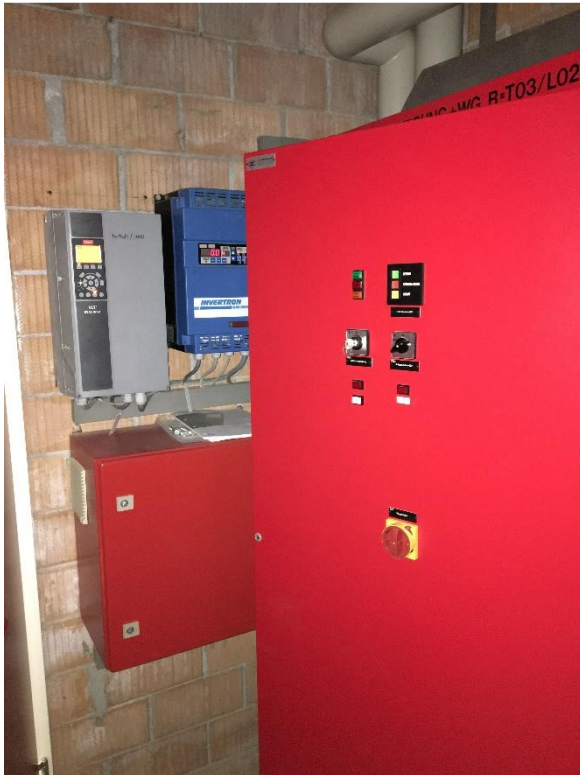
Bild 22: Alter Lüftungsschaltchank

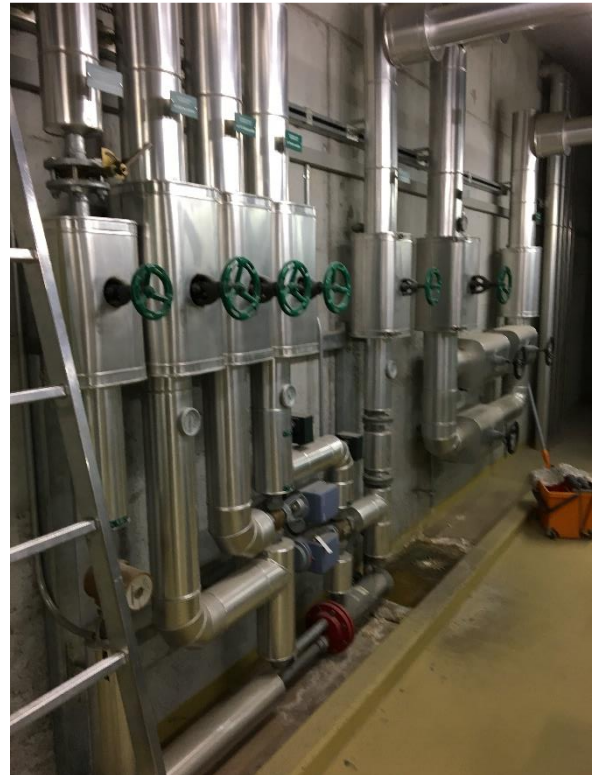
Bild 23: Mischwasserverteilung in der Sanitärzentrale

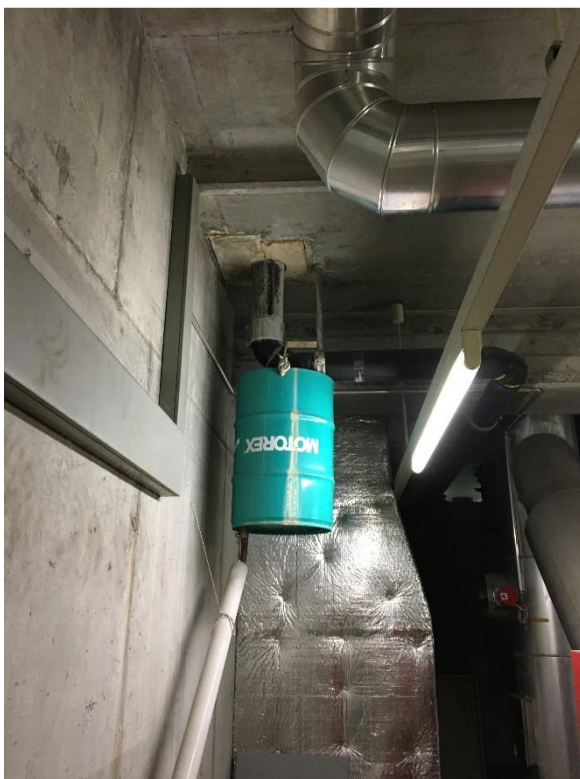
Bild 24: Rinnender Ablauf

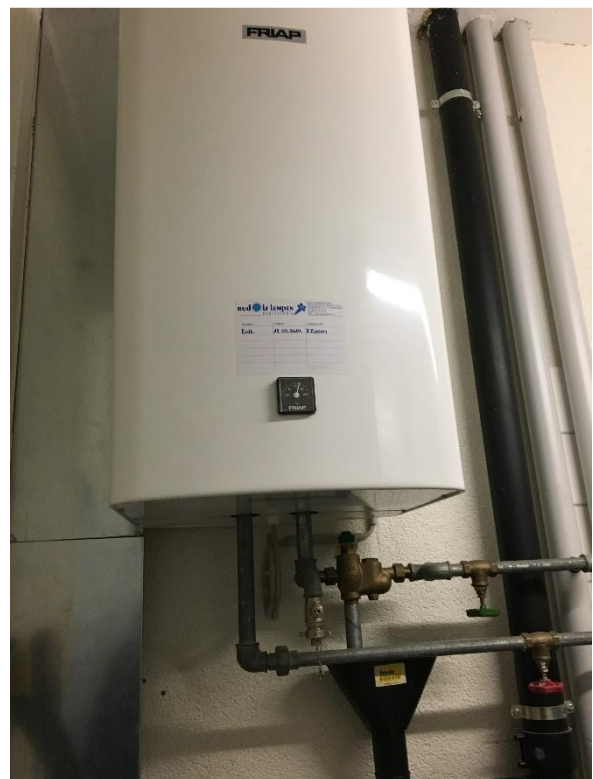
Bild 25: Wasssererwärmer dezentral in einem Putzraum
