EAZS Schwarzenburg, Machbarkeitsstudie Ausbau und Sanierung

Elektroinstallationen Restaurant / Auditorium C (VH)

Autor: Lukas Grütter
Dokumentenname: 10184_EAZS_MBS_Restaurant-Auditorium C-VH.docx
Version / Datum: V1.0 / 14.12.2018

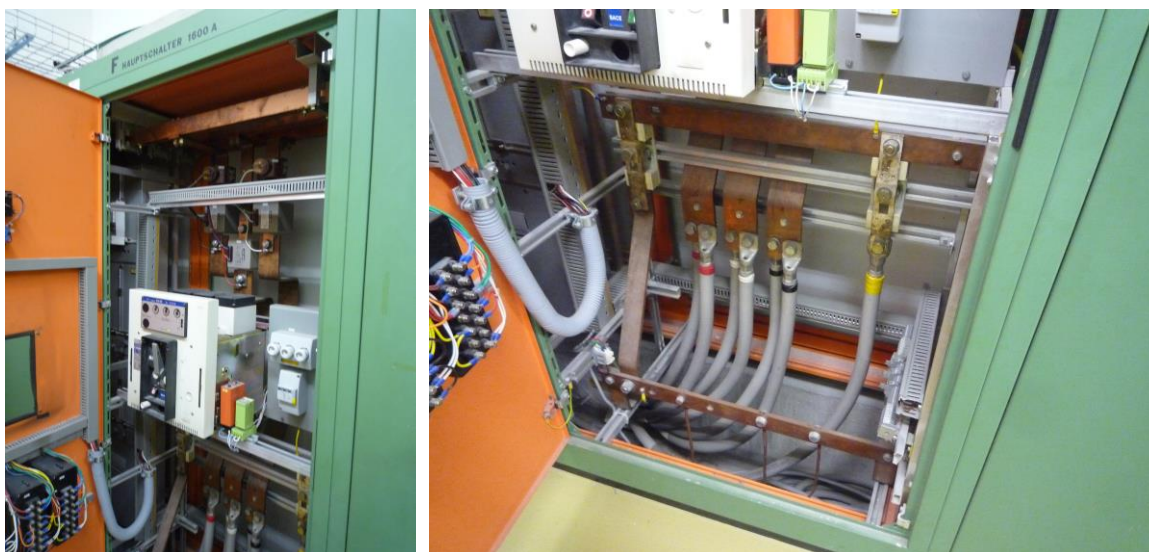
- Beschriftung gemäss Konzept Armasuisse fehlt.
- Herstellerangaben und Angaben zum Herstelljahr fehlen.
- Schema ist nicht nachgeführt, Handschriftliche Änderungen.
- Abgänge im Schema können den Gebäuden nicht zugeordnet eindeutig werden.
- Differenzen zwischen Schema und Beschriftung der Leistungsschalter.
- Einige Leistungsschalter ausser Betrieb und abgeklebt.
- Ersatz von Leistungsschaltern nur mit grossem Aufwand.
- Neu eingebaute Leistungsschalter passen nicht in Türausschnitte.
- Blanke Leiter direkt hinter Schranktüren
- Bedienen von NH Sicherungen = Arbeiten unter Spannung.
- Die Schaltgerätekombination hat ihr Lebensende erreicht.

Einspeisefeld Arealverteilung mit Bezügerüberstromunterbrecher

Die Arealverteilung im Untergeschoss entspricht nicht dem heutigen Stand der Technik und hat ihr Lebensende erreicht. Der Ersatz von Komponenten ist aufwändig. Bereits ersetzte Leistungsschalter passen nicht in die vorhandenen Türausschnitte. Blande Stromführende Leiter sind direkt hinter der Türe. Für die Wartung des Leistungsschalters im Einspeisefeld muss das gesamte Areal stillgelegt werden. Um der Gewährleistung der Betriebsnutzung für die nächsten 30 Jahre zu entsprechen, soll die Arealverteilung vollständig ersetzt werden.

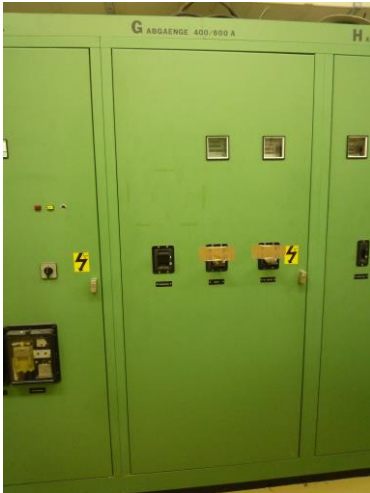
Leistungsschalter ausser Betrieb

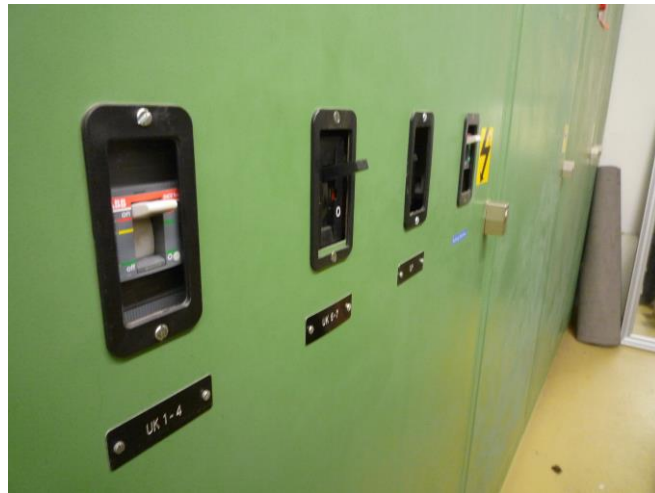
Neue Leistungsschalter passen nicht in Türausschnitte

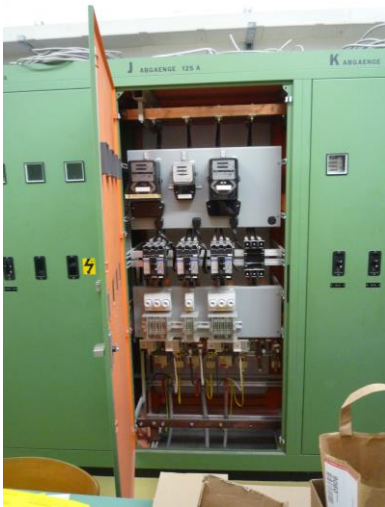
Leistungsschalterschiedlicher Generationen

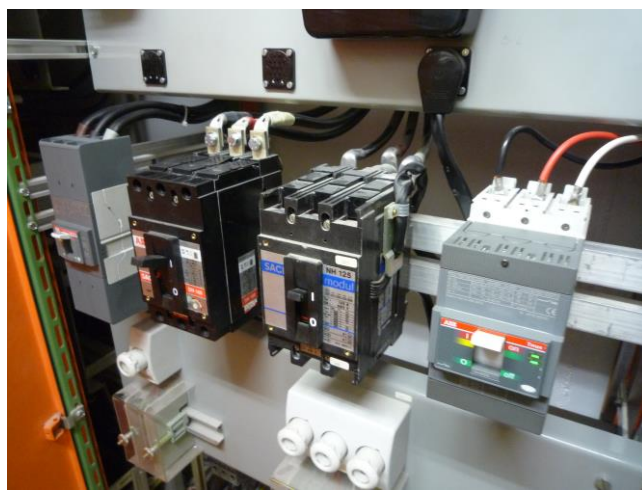
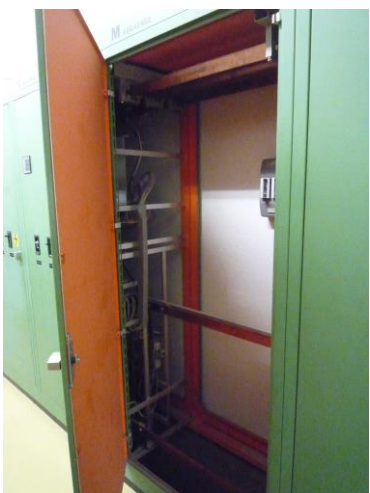
Risikobehaftetes Bedienen von NH Elementen

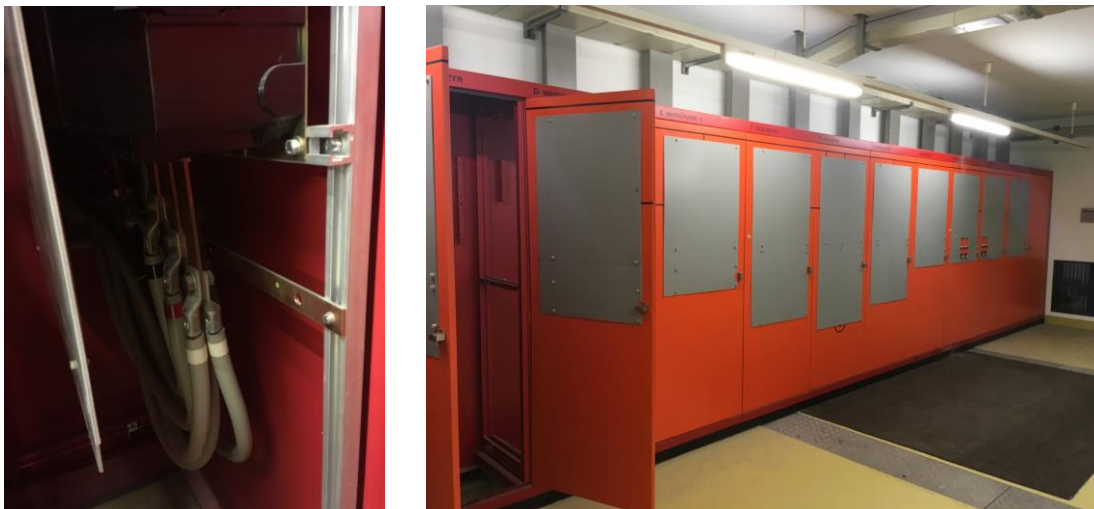
Die ehemalige Verteilung im Heizungsraum ist bereits ausser betrieb, wurde aber nicht zurückgebaut. Im Umfang der Sanierung und des Ausbaus sollen ausser Funktion gesetzte Anlageteile zurückgebaut und entsorgt werden.

Verteilung ohne Funktion im UG Gebäude C
