EAZS Schwarzenburg, Machbarkeitsstudie Ausbau und Sanierung

Elektroinstallationen Schulungsgebäude A (KE)

Autor: Lukas Grütter
Dokumentenname: 10184_EAZS_MBS_Schulungsgebäude A.docx
Version / Datum: V1.0 / 14.12.2018

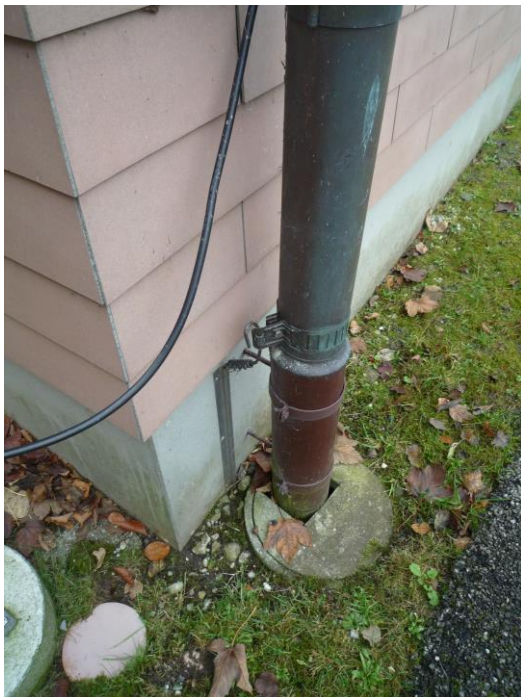
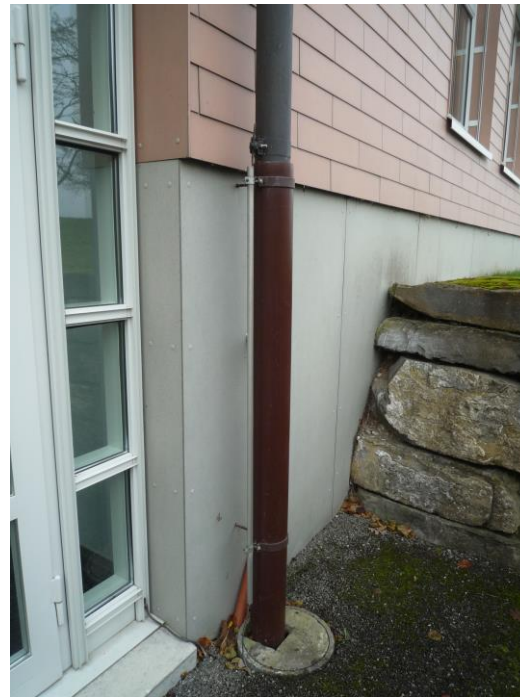
Das Gebäude verfügt über eine Blitzschutzanlage. Die Ableitungen sind hauptsächlich über die Dachwasserfallstränge realisiert. Weitere Ableitungen sind hinter der Fassade geführt. Ein Brandschutzkonzept ist nicht verfügbar. Messprotokolle und Planunterlagen sind nicht vorhanden. Nach einem Blitzschlag ist eine ordnungsgemässe Überprüfung der Anlage nur mit grossem Aufwand möglich. Ein für das Areal einheitliches Überspannungsschutzkonzept fehlt.

Beispiel Dachwasserfallstrang als Ableitung

Die Sanierung der Gebäudehülle und des Dachs erfordern die Demontage der Blitzschutzanlage und den Wiederaufbau nach dem heutigem Stand der Technik. Die Funktionstüchtigkeit soll mit entsprechenden Messungen geprüft und protokolliert werden. Eine vollständige Dokumentation über die erstellte Anlage soll dem Betrieb und der Bauherrschaft abgegeben werden damit die Anlage im Falle eines Blitzschlags überprüft werden kann.

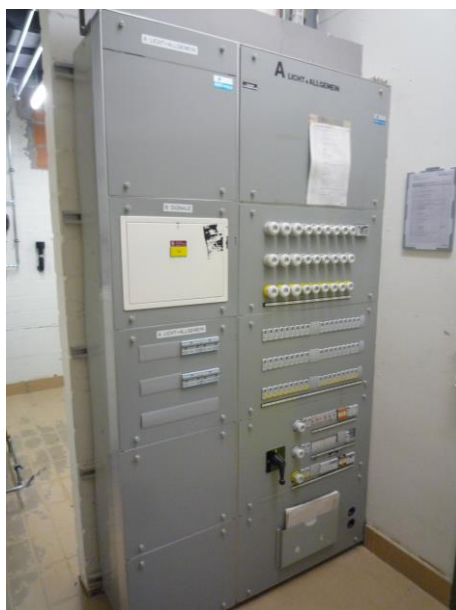
- Beschriftung gemäss Konzept Armasuisse fehlt.
- Angaben zur Einspeisung fehlen.
- Vorsicherung unklar (Gebäude wird mit 2 Zuleitungen erschlossen).
- Sicherungslegende mit handschriftlichen Änderungen (schlecht lesbar).
- Wenig Platz für den Einbau von weiteren Fehlerstromschutzschalter.
- Die Schaltgerätekombinationen haben ihr Lebensende erreicht.

Verteilung im Putzraum

Die Verteilungen im Untergeschoss haben ihr Lebensende erreicht. Um der Gewährleistung der Betriebsnutzung für die nächsten 30 Jahre zu entsprechen, sollen die Verteilungen vollständig ersetzt werden.

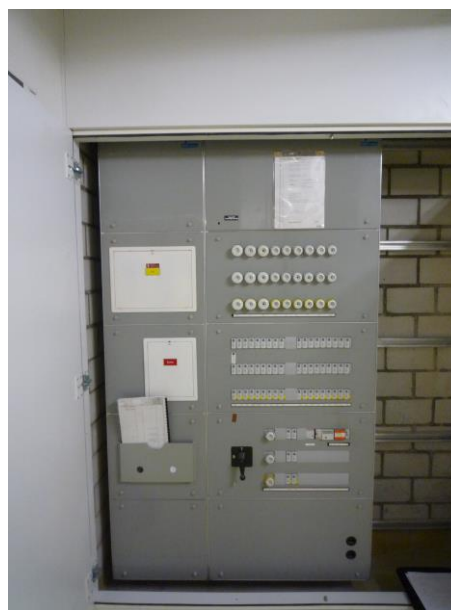
Verteilung im Schrank vor dem Wirecenter

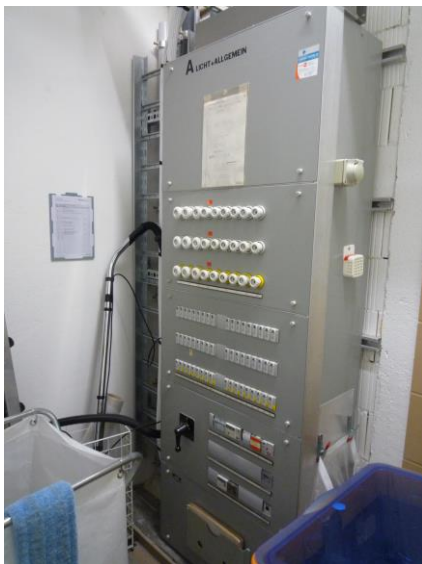
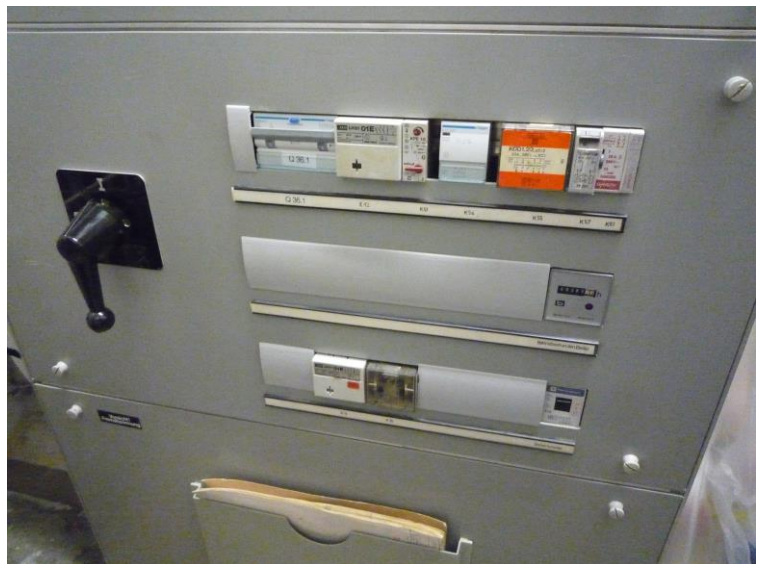
- Beschriftung gemäss Konzept Armasuisse fehlt.
- Angaben zur Einspeisung fehlen.
- Vorsicherung unklar (Bezeichnungen im Schema).
- Sicherungslegende mit handschriftlichen Änderungen (schlecht lesbar).
- Wenig Platz für den Einbau von weiteren Fehlerstromschutzschalter.
- Die Schaltgerätekombinationen haben ihr Lebensende erreicht.

Beispiel Unterverteilung Schulungsgebäude A Erdgeschoss

Die Verteilungen im auf den Etagen haben ihr Lebensende erreicht. Um der Gewährleistung der Betriebsnutzung für die nächsten 30 Jahre zu entsprechen, sollen die Verteilungen vollständig ersetzt werden.

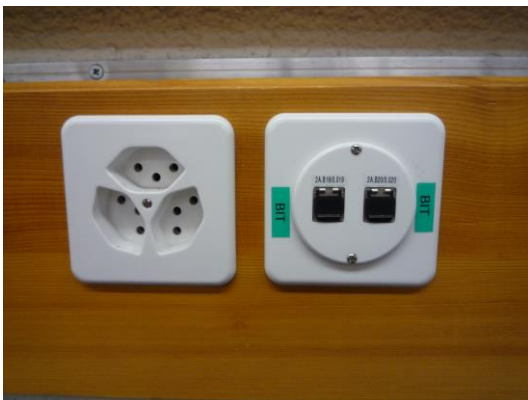
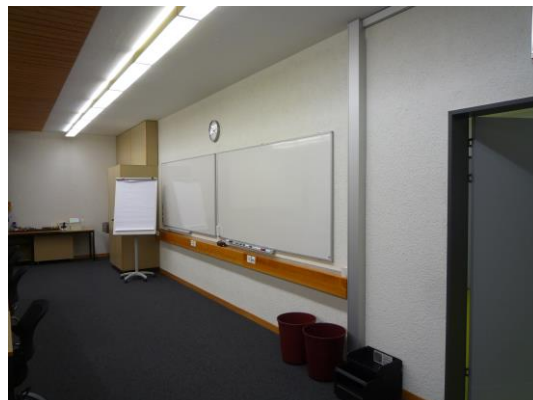
Die horizontalen und vertikalen Erschliessungen bis zu den Schulungsräumen bleiben unverändert. Es ist keine Anpassung notwendig da die Anzahl der Kabel mit der Sanierung nicht ändert. Die Kabeltrassen bieten ca. 30-50% Platzreserve. In den Schulungsräumen sind neue Brüstungskanäle vorgesehen. In den bereits sanierten Räumen wurden die bestehenden Brüstungskanäle aus Holz wiederverwendet. Für die Machbarkeitsstudie wird von einer Neuinstallation ausgegangen.

Brüstungskanal Schulungsraum Erdgeschoss.
