EAZS Schwarzenburg, Machbarkeitsstudie Ausbau und Sanierung

Elektroinstallationen Unterkunft F+G (WG)

Autor: Lukas Grütter
Dokumentenname: 10184_EAZS_MBS_Unterkunft F+G-WG.docx
Version / Datum: V1.0 / 14.12.2018

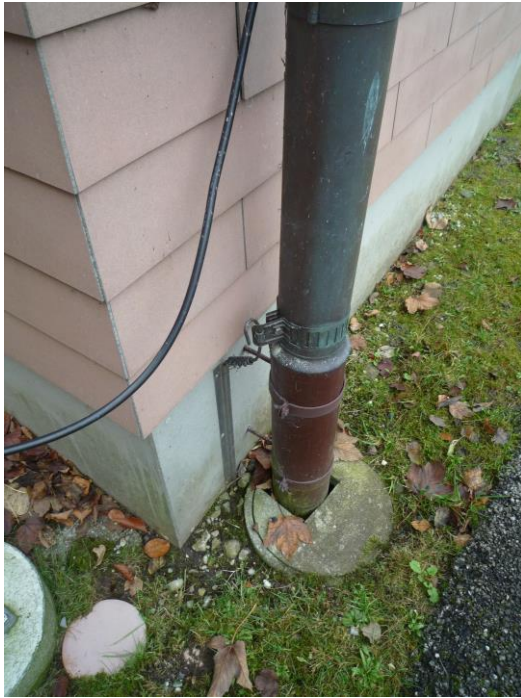
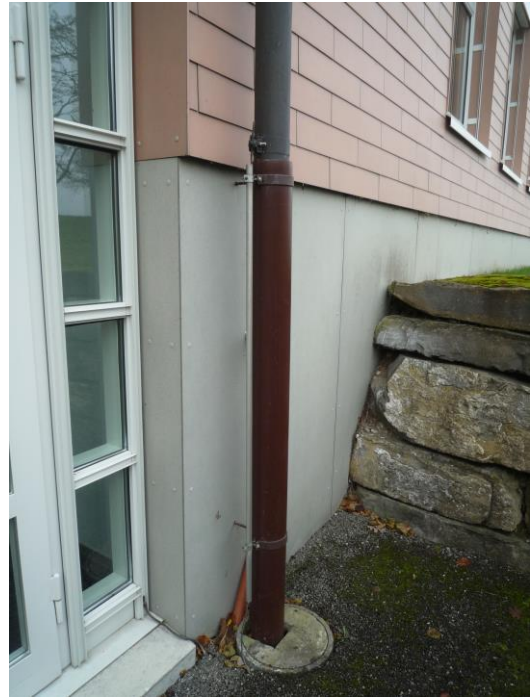
Das Gebäude verfügt über eine Blitzschutzanlage. Die Ableitungen sind hauptsächlich über die Dachwasserfallstränge realisiert. Weitere Ableitungen sind hinter der Fassade geführt. Ein Brandschutzkonzept ist nicht verfügbar. Messprotokolle und Planunterlagen sind nicht vorhanden. Nach einem Blitzschlag ist eine ordnungsgemässe Überprüfung der Anlage nur mit grossem Aufwand möglich. Ein für das Areal einheitliches Überspannungsschutzkonzept fehlt.

Beispiel Dachwasserfallstrang als Ableitung

Die Sanierung der Gebäudehülle und des Dachs erfordern die Demontage der Blitzschutzanlage und den Wiederaufbau nach dem heutigem Stand der Technik. Die Funktionstüchtigkeit soll mit entsprechenden Messungen geprüft und protokolliert werden. Eine vollständige Dokumentation über die erstellte Anlage soll dem Betrieb und der Bauherrschaft abgegeben werden damit die Anlage im Falle eines Blitzschlags überprüft werden kann.

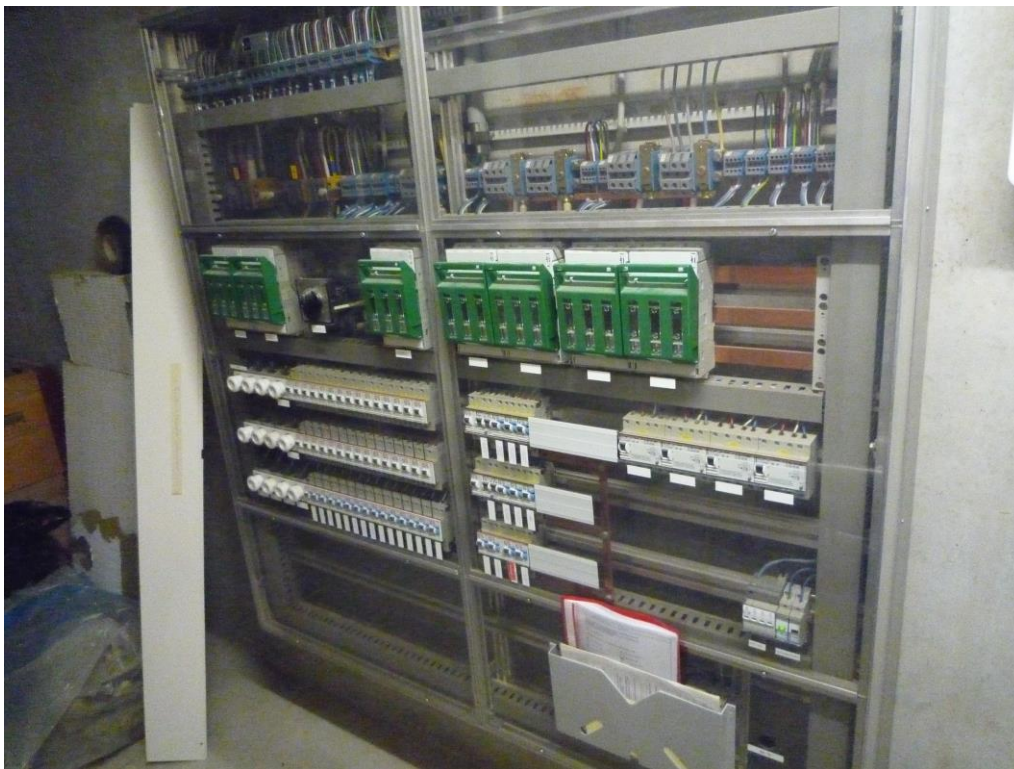
- Beschriftung gemäss Konzept Armasuisse fehlt.
- Angaben zur Einspeisung fehlen.
- Diverse Steckdosenstromkreise ohne Fehlerstromschutzschalter
- Die Schaltgerätekombination hat ihr Lebensende erreicht.

Hauptverteilung Gebäude F+G im Installationsgang Gebäude G

Die Verteilungen im Untergeschoss haben ihr Lebensende erreicht. Um der Gewährleistung der Betriebsnutzung für die nächsten 30 Jahre zu entsprechen, sollen die Verteilungen vollständig ersetzt werden.

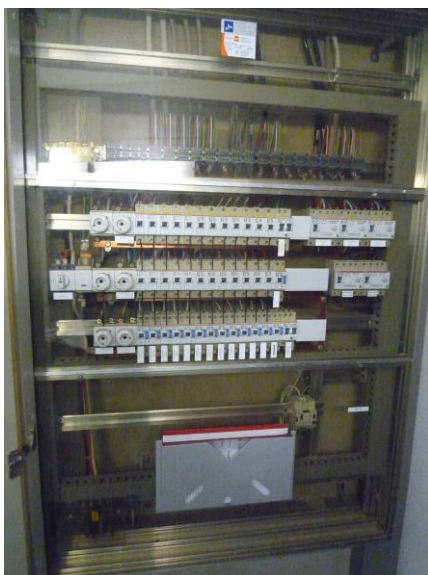
- Beschriftung gemäss Konzept Armasuisse fehlt
- Angaben zur Einspeisung fehlen
- Überspannungsschutz fehlt
- Diverse Steckdosenstromkreise ohne Fehlerstromschutzschalter
- Standort nicht geeignet für die Umnutzung.
- Die Unterverteilungen haben ihr Lebensende erreicht

UV Erdgeschoss Gebäude G

Alle Unterverteilungen sind in Räumen angeordnet welche zu einem Einzelzimmer umgebaut werden sollen. Schlafräume sind nicht geeignet zur Aufnahme von Schaltgerätekombinationen. Der Zugang zu den Unterverteilungen ist nicht gewährleistet wenn die Räumlichkeiten belegt sind. Ein neuer Standort muss vorgesehen werden. Um den Anforderungen für die Gewährleistung der Betriebsnutzung für die nächsten 30 Jahre zu entsprechen, sollen die Unterverteilungen vollständig ersetzt und an einem neuen Standort aufgebaut werden.

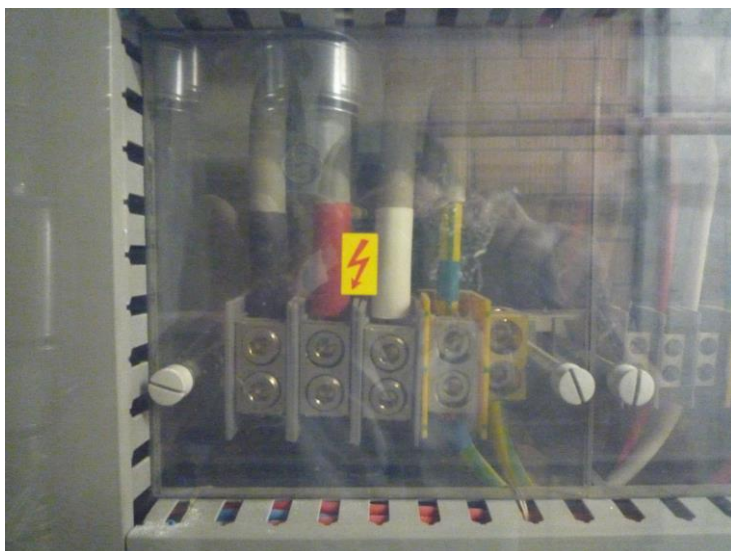
Einspeisung HV Gebäude F+G

Die Zuleitung zum Gebäude ist nach System TN-C errichtet und mit reduziertem PEN Leiter erstellt worden. Um der Gewährleistung der Betriebsnutzung und der Isolationsfestigkeit für die nächsten 30 Jahre zu entsprechen, soll die Zuleitung zum Gebäude erneuert werden. Es bestehen Differenzen zwischen dem Schema der Arealverteilung und dem effektiven Ausbau.

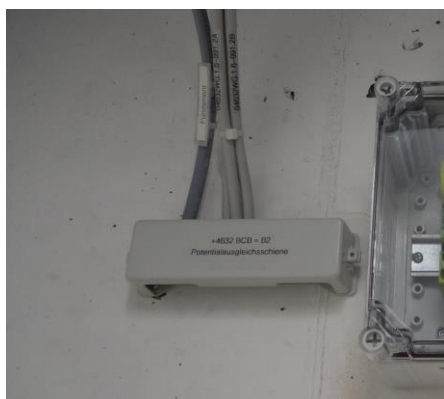
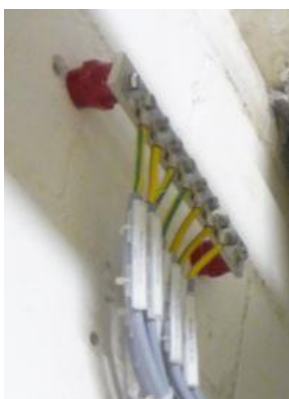
Die Auftrennung von TN-C zu TN-S erfolgt auf der Hauptverteilung direkt nach der Einspeisung. Mit der 2018 neu erstellten UKV und den neuen Wire-Center wurde ein umfassender Schutzpotentialausgleich realisiert. Auf der Hauptverteilung ist ein Überspannungsableiter Typ 2 vorhanden. In den Etagenverteilern sind keine Überspannungsableiter ersichtbar. Den Zuleitungen zu den Netzwerkschränken sind Überspannungsableiter vom Typ 3 vorgeschaltet. Schienen für den Anschluss der Schutzpotentialausgleichsleiter sind nicht in den Planunterlagen dokumentiert.

Schienen für den Schutzpotentialausgleich im Gebäude F+G

Im Zusammenhang mit den zwei neuen Lüftungsanlagen, den Anpassungen an den Schaltgerätekombinationen und den Installationssystemen werden der Schutzpotentialausgleich und das Überspannungskonzept an die neuen Gegebenheiten angepasst. Die Positionen der Schienen für den Schutzpotentialausgleich müssen für spätere Kontrollen dokumentiert werden.

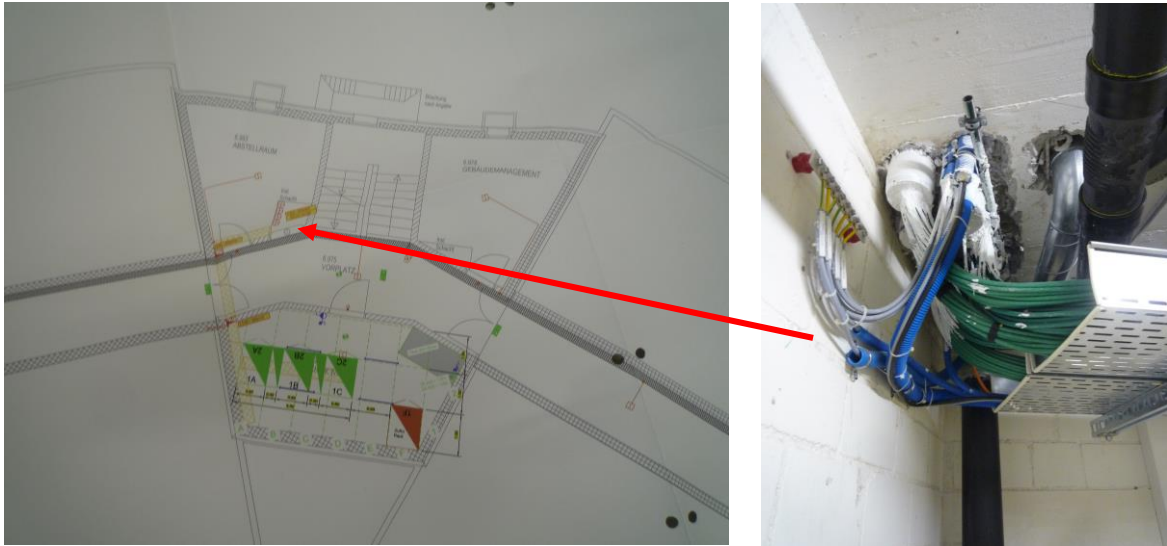
Die Steigzonen für die Starkstromerschliessung grenzen an den Treppenhäusern an und führen durch Räume welche zu Einzelzimmer (Schlafräumen) umgenutzt werden. Für die Kommunikationsverkabelung wird die Starkstromsteigzone genutzt. Auf den Etagen sind Brüstungskanäle durch die Zimmer geführt. Die Kabeltrassen sind bereits gut gefüllt es steht wenig Platzreserve zur Verfügung.

Erschliessung Steigzone im UG Haus F

Die Umnutzung der WC Anlagen zu Einzelzimmer erfordert eine Anpassung an der horizontalen und vertikalen Erschliessung. Das Installationskonzept mit Brüstungskanälen in den Einzelzimmern soll weitergeführt werden. In den Korridoren auf den Etagen ist für die Erschliessung der Zimmer eine abgehängte Decke notwendig. Für die Machbarkeitsstudie wird davon ausgegangen, dass die Brüstungskanäle erneuert werden müssen.

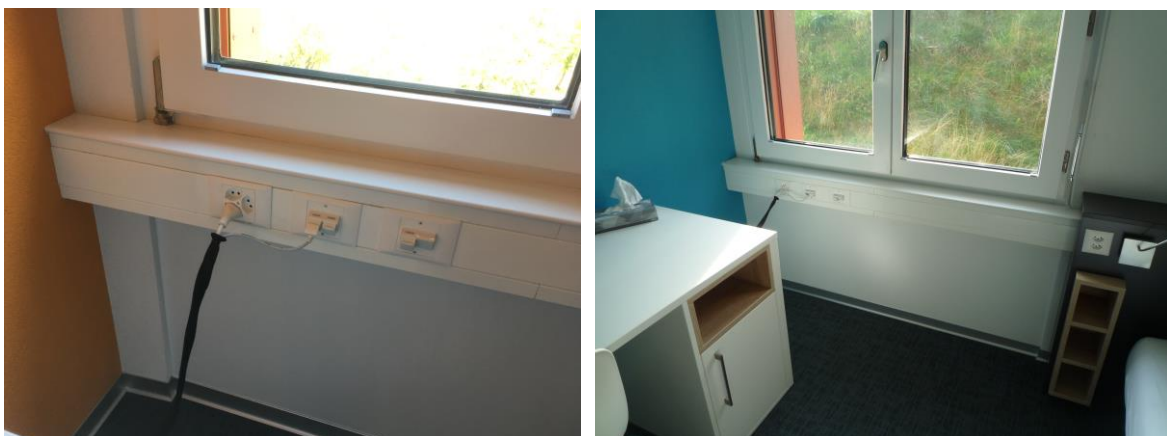
Brüstungskanäle in den Einzel- und Doppelzimmer

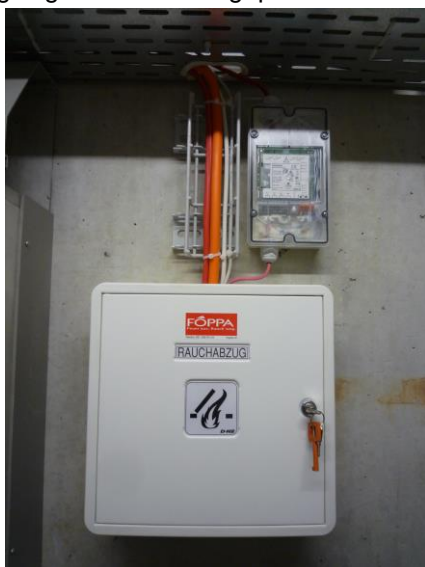
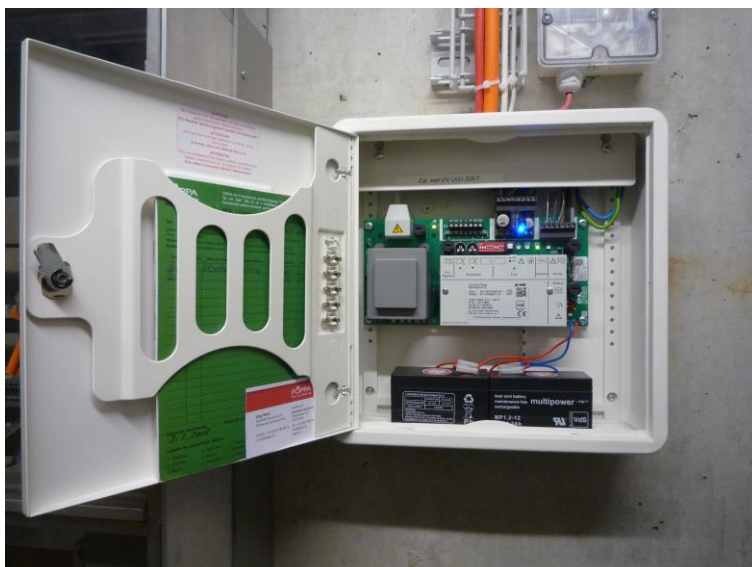
Die Treppenhäuser verfügen über eine 2018 erstellte Rauch- und Wärmeabzugsanlage. Die Zentrale befindet sich im Installationsgang im Untergeschoss. Aufgrund der Fenstersanierung muss der Antrieb auf das neue Fenster montiert werden. Die Zentralen sind zum Zeitpunkt der Sanierung ca. 6 Jahre alt. Für die Machbarkeitsstudie wird davon ausgegangen, dass die Zentrale normgerecht gewartet wird und belassen werden kann. Die Installation der Antriebsleitung ist ohne Funktionserhalt erstellt und muss an die gültigen Normen angepasst werden.

Zentrale natürliche RWA Treppenhaus Unterkunftsgebäude

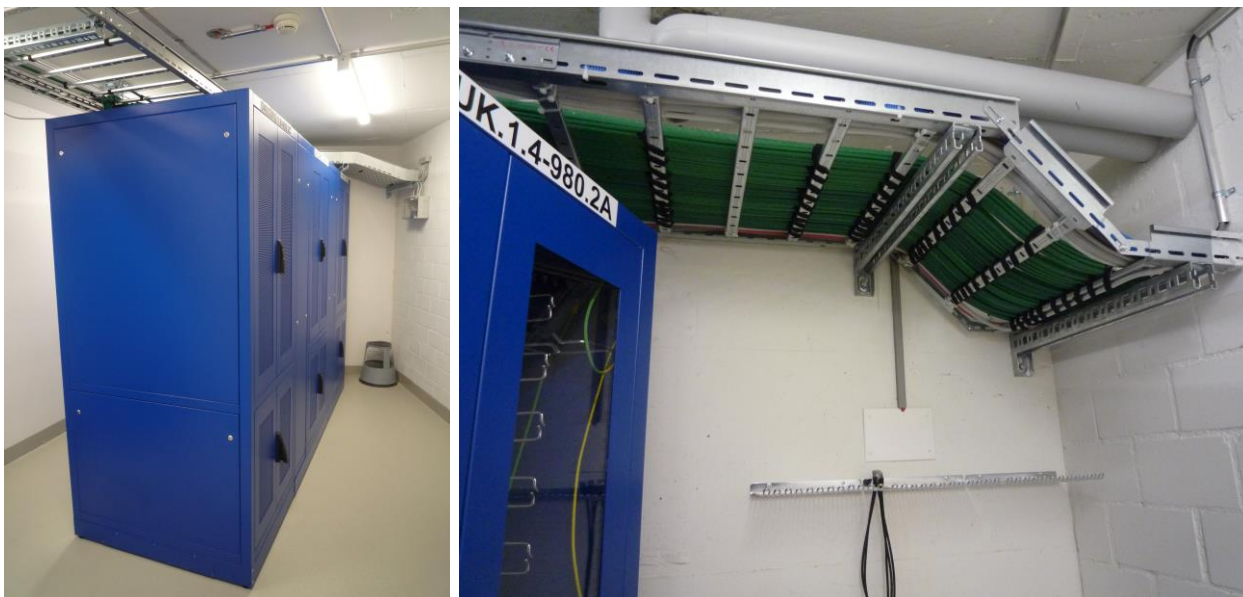
Die UKV wurde 2018 neu erstellt. Fernsehgeräte werden über die UKV angeschlossen und mit Medienboxen betrieben. Mehrere Wire-Center im Untergeschoss beherbergen den Server für die Senderaufbereitung und bieten Reserveplatz für die zusätzlichen Netzwerkanschlüsse und Aktivkomponenten. Einzelzimmer sind mit 2-3 Netzwerkanschlüssen ausgerüstet. Zum Zeitpunkt der Sanierung ist die UKV 6 Jahre alt und hat ca. $\frac{1}{4}$ der Lebensdauer erreicht. Es ist bei der Nutzung nicht davon auszugehen, dass die Anschlüsse durch häufiges ein- / ausstecken grosser Belastung unterliegen.

2018 neu erstellte UKV in den Gebäuden E, F und G.

Die Räume im Untergeschoss werden nicht saniert. Für die Machbarkeitsstudie wird davon ausgegangen, dass die 2018 gebauten Wire-Center unverändert bleiben. Die Tertiärverkabelung muss wegen der geänderten Erschliessung angepasst / umverlegt werden. Wird die UKV während der Sanierung unverändert belassen, besteht erhebliches Sparpotential. Die Sanierung der Bodenheizung und der Einbau der Nasszelle setzen keine Demontage der UKV im Brüstungskanal am Fenster voraus.
