Casino Théâtre

42 rue de Carouge
1205 Genève

Analyse d'état

Audit du bâtiment et des installations

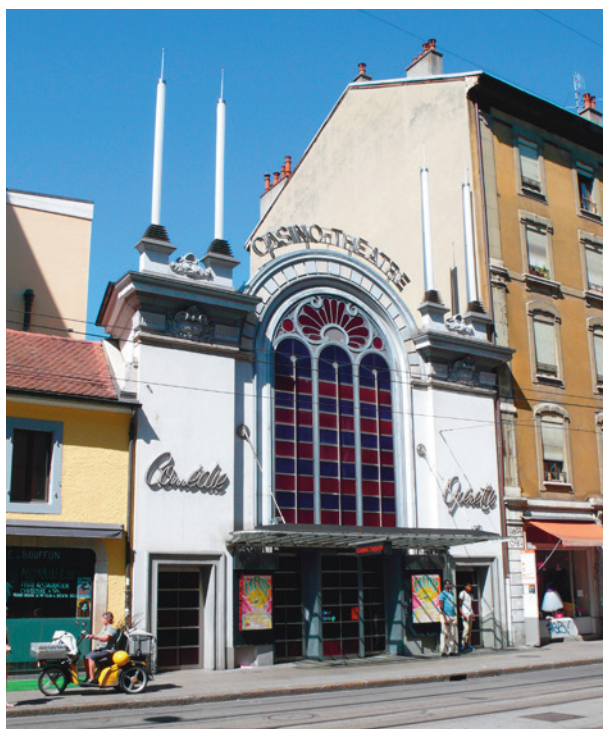
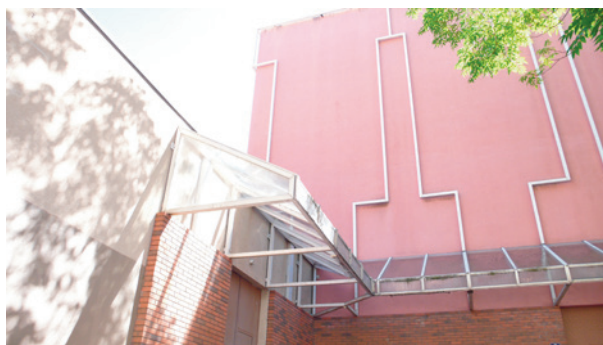
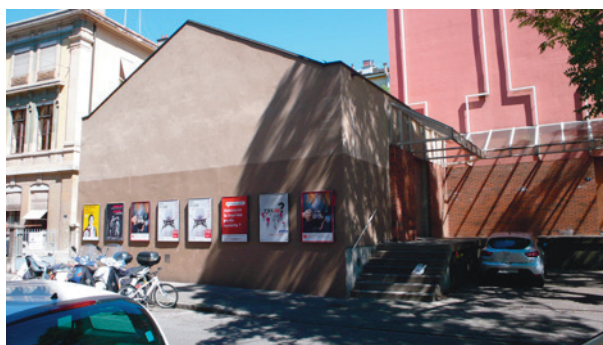
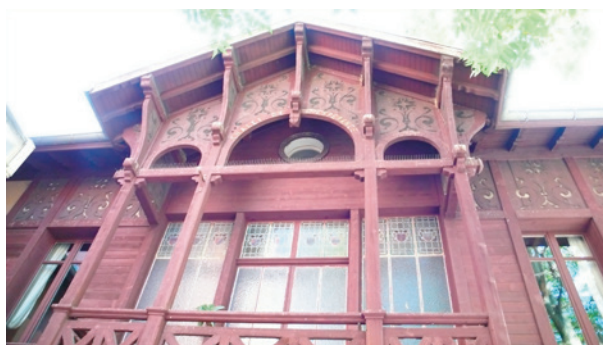
PI-BAT	Titre	Durée de vie	Etat	Estimation
3	Revêtement façade	+10 ans	b	91'300.-

Les surfaces des façades sont en bon état et ne présentent pas de dommages visibles, à l'exception du revêtement en bois du Chalet. Ces surfaces sont dégradées et salies notamment par des fientes d'oiseaux. En effet, les protections anti-oiseaux (filets et pics) ne jouent plus leur rôle et les interstices ont permis la nidification en de nombreux points.

- Renovation de la façade bois du Chalet afin de nettoyer, nourrir et protéger les éléments en bois.
- Remplacement des protection anti-pigeons et anti-oiseaux du Chalet.

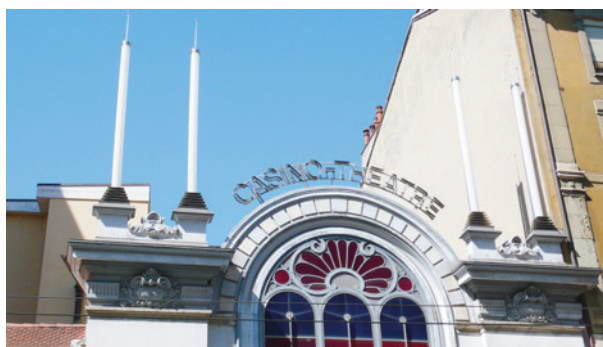
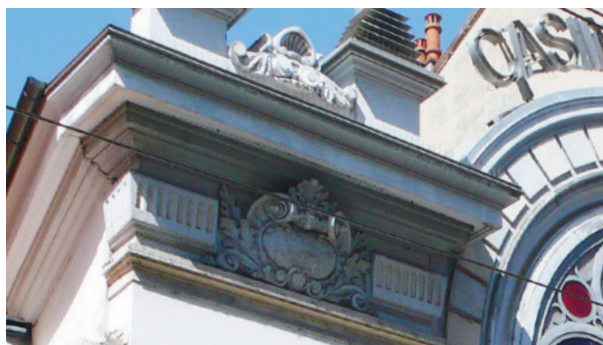
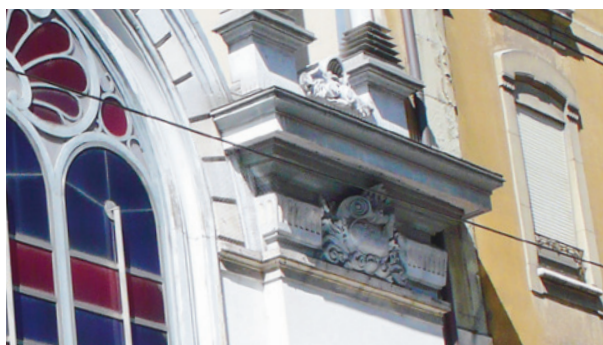
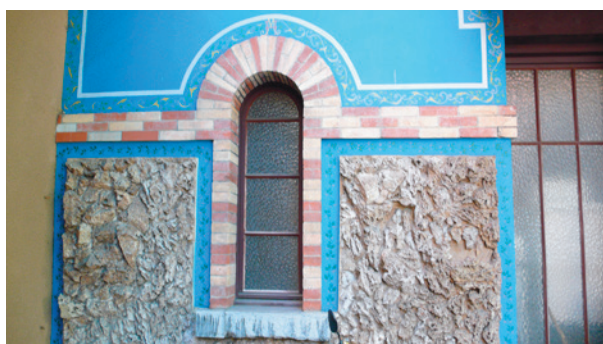
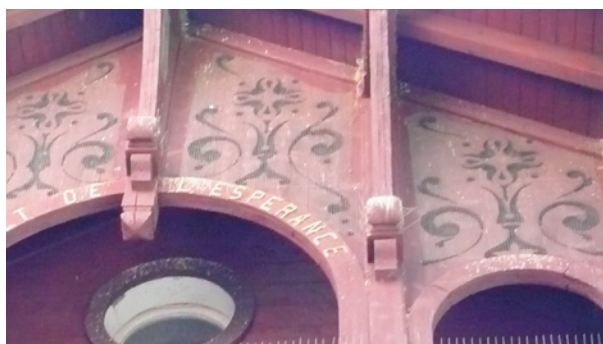
PI-BAT	Titre	Durée de vie	Etat	Estimation
	4	Décoration façade	5-10 ans	b	22'400.-

Les éléments sont dans l'ensemble en bon état. La peinture de l'encadrement en bois de la verrière, formant une moulure, s'écaille et présente des fissures.

La partie arrière du fronton de la façade présente de nombreuses fissures qui devraient être assainies afin de prévenir la pénétration de l'humidité. L'encadrement en bois de la verrière présente également des fissures et s'écaille.

Rénovation ponctuelle de l'encadrement de la verrière, ainsi que de la partie supérieure du fronton central qui présente des fissures.

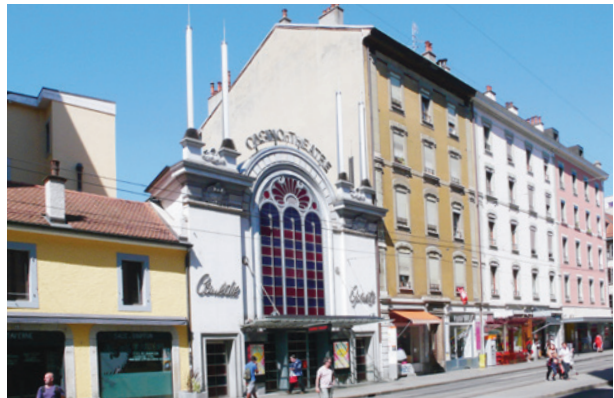
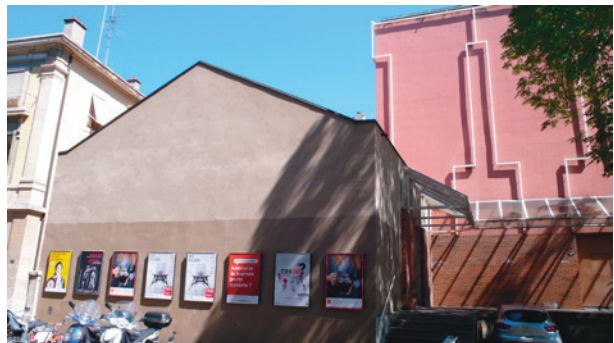
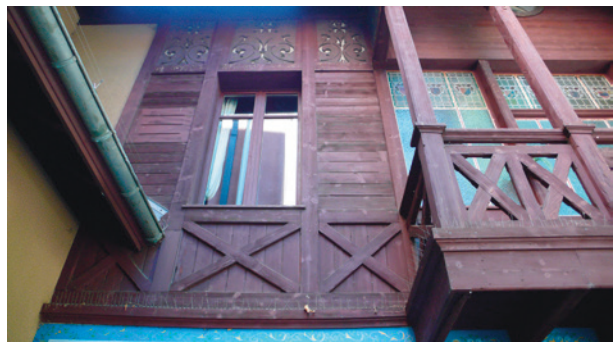
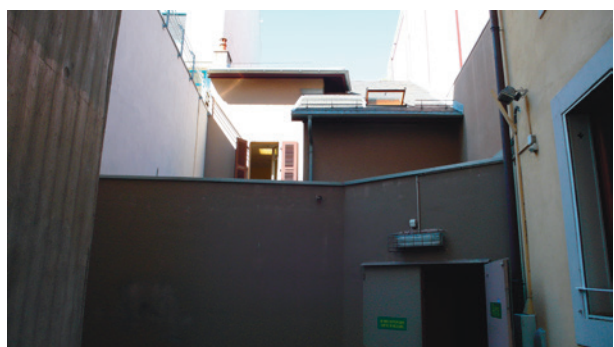
PI-BAT	Titre	Durée de vie	Etat	Estimation
	6	Façade isolation thermique	-	b	720'000.-

La façade principale et les façades du Chalet sont de construction massive sans isolation thermique. Les façades latérales de la salle, la tour de scène et le bâtiment de liaison comprennent une isolation périphérique crépie (d'après les plans: 8 cm). Le dépôt et les loges sont isolés depuis l'intérieur.

Les performances de ces façades ne correspondent plus aux standards actuels.

- Améliorations des performances de l'enveloppe thermique.

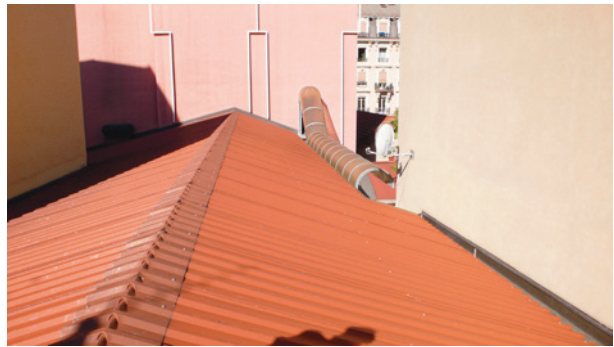
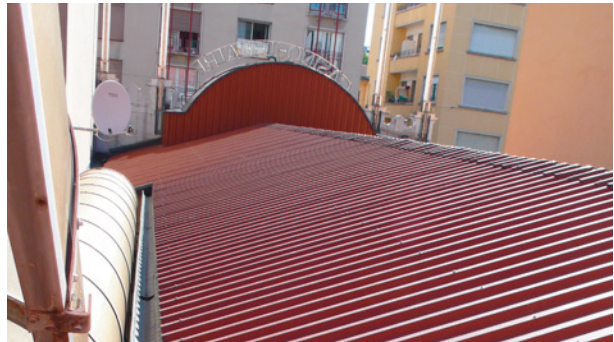
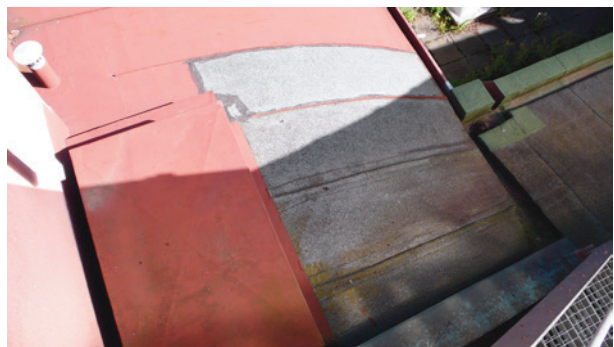
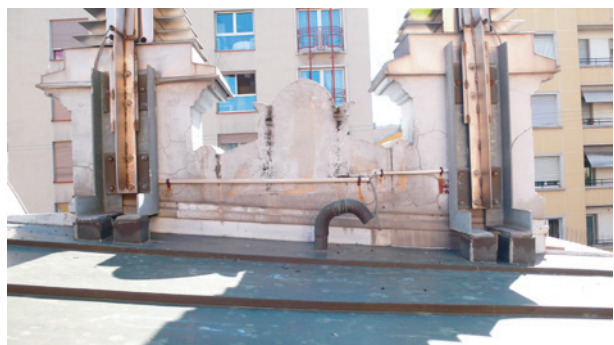
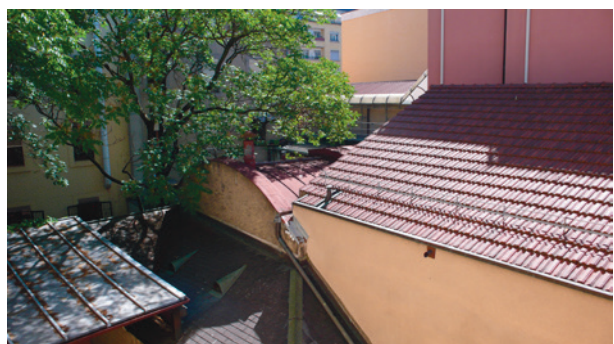
PI-BAT	Titre	Durée de vie	Etat	Estimation
	26	Couverture de toiture	+ 10 ans	a	45'850.-

Couverture en ferblanterie sur le bâtiment des loges. Cette partie de toiture présente de réparations effectuées au moyen d'une étanchéité bitumineuse. Mauvais état de l'ensemble de la couverture de toiture.

La couverture en ferblanterie est en mauvais état et a déjà subi des réparations de fortune. Nous préconisons sa réfection afin d'éviter des infiltrations à l'intérieur du bâtiment.

- Remplacement de la couverture de toiture du bâtiment des loges.

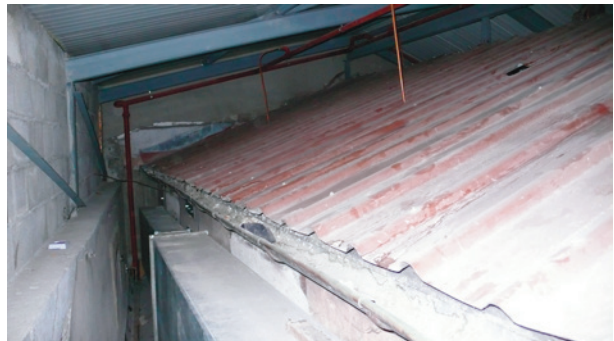
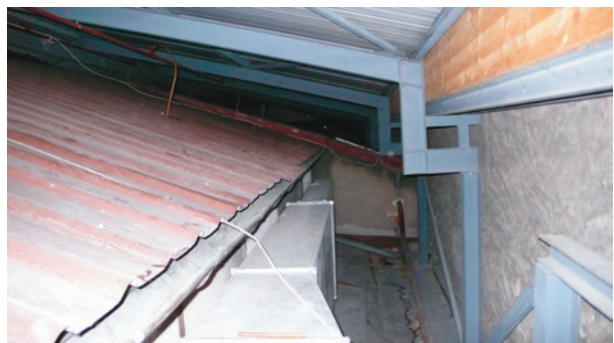
PI-BAT	Titre	Durée de vie	Etat	Estimation
	30	Isolation thermique toiture	+10 ans	b	cf. 6

Actuellement, l'isolation est insuffisante et ne correspond pas aux standards en vigueur. Comme on peut le constater sur les photos, une structure métallique a été construite, pour supporter la nouvelle toiture, au-dessus de la toiture préexistante. L'espace résiduel entre ces toitures pourrait être utilisé afin de renforcer l'isolation thermique.

- Pose d'une nouvelle isolation lors des travaux d'amélioration des performances de l'enveloppe thermique.

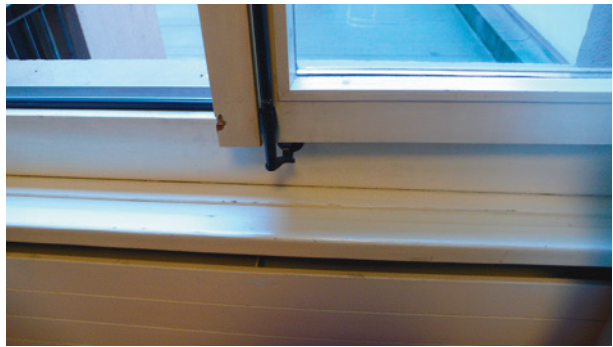
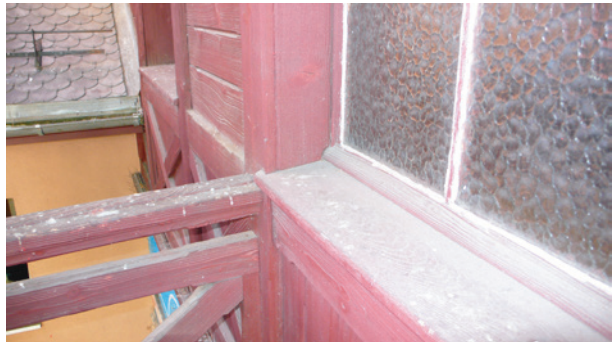
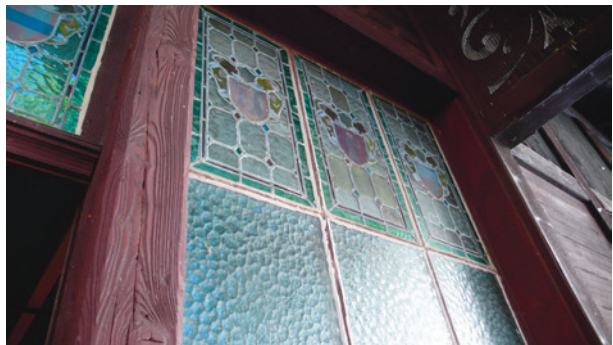
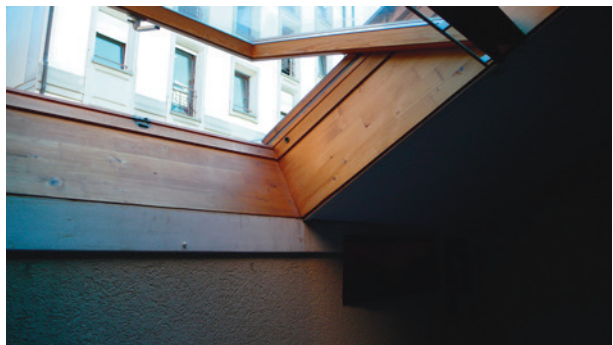
PI-BAT	Titre	Durée de vie	Etat	Estimation
	39	Fenêtres	-	b	15'200.-

Le bâtiment de liaison est la seule partie du bâtiment dont les fenêtres comprennent du double vitrage

La verrière de la façade principale est composée d'un verre simple épais. Il s'agit d'un verre artisanal provenant la verrerie de Saint-Just. Nous estimons que le verre a une épaisseur de 4 mm.

Les fenêtres du Chalet sont en simple vitrage et comprennent des vitraux qui mériteraient d'être mis en valeur.

Mise en conformité selon l'article 56A RCI.

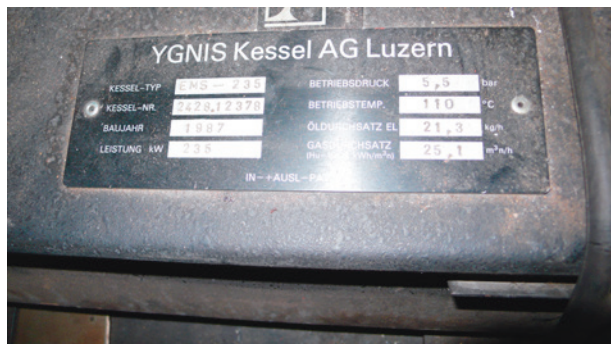
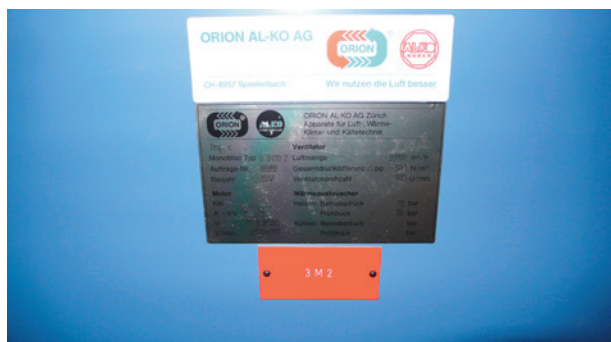
PI-BAT	Titre	Durée de vie	Etat	Estimation
	11	Production de chaleur	0-2 ans	d	1'500'000.-

La production de chaleur est assurée par une chaudière à gaz d'une puissance de 235 kW, située dans le local technique entre le dépôt et les loges. La salle est chauffée par le système de ventilation qui pulse de l'air chaud.

La chaudière à gaz date de 1987 et est en fin de vie.

Le système de ventilation n'est plus aux normes et ne permet pas de garantir un confort thermique adéquat à l'intérieur de la salle.

- Remplacement

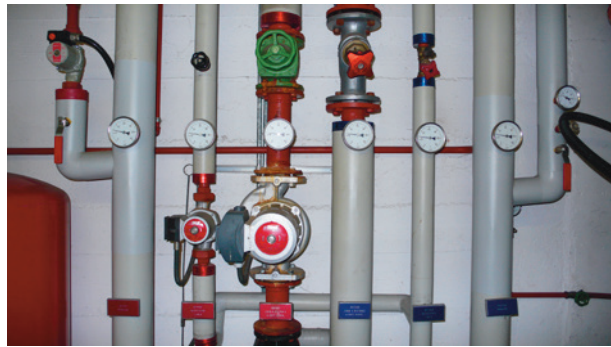
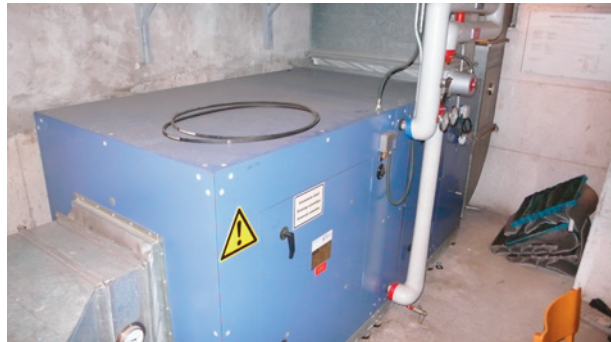
PI-BAT	Titre	Durée de vie	Etat	Estimation
	12	Distribution de chaleur	0-2 ans	d	500'000.-

Lors du remplacement du système de production de chaleur la distribution devra être modifiée et remplacée.

- Modifications / Remplacement

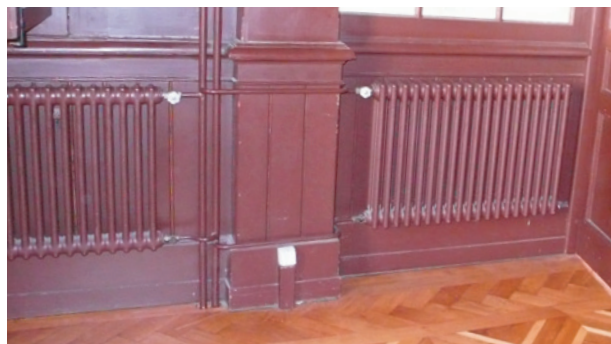
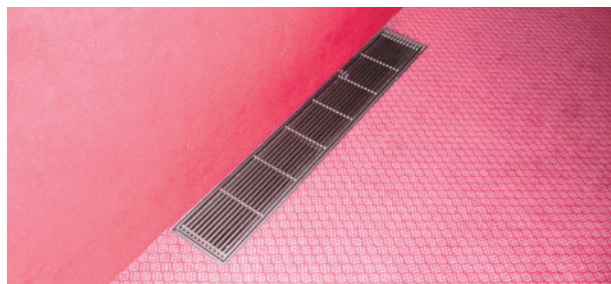
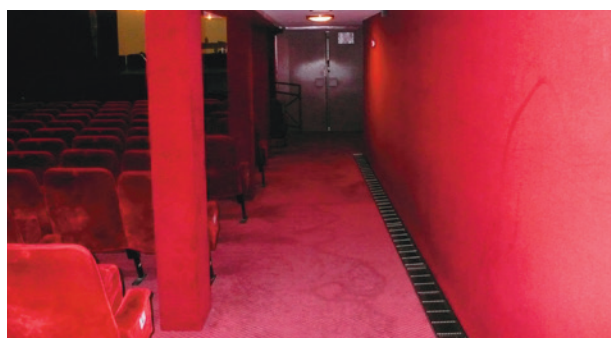
PI-BAT	Titre	Durée de vie	Etat	Estimation
	34	Emission de chaleur	-	b	cf. 11

Les loges, le bâtiment de liaison et le Chalet sont équipés de corps de chauffe mono tubes, sans vannes thermostatiques. La salle est chauffée à travers l'air qui est pulsé latéralement à travers des grilles au sol.

- Remplacement ou adaptation des corps de chauffe lors du changement de chaudière.

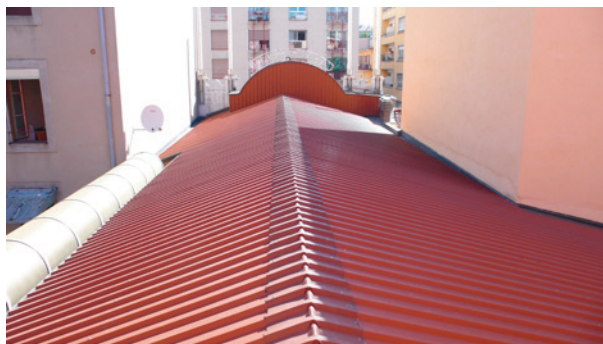
PI-BAT	Titre	Durée de vie	Etat	Estimation
	14	Evacuation des eaux (EU-EP)	5-10 ans	b

La partie en toit plat du bâtiment de liaison, évacue les eaux pluviales à l'intérieur du bâtiment. La crapaudine est manquante.

Le dépôt, et partiellement le bâtiment des loges, évacuent les eaux de pluie au moyen de dégorgeoirs situés à la hauteur de la gouttière et qui se déversent directement depuis un point haut. Cette solution n'est pas idéale, mais ne semble pas poser de problèmes d'usage.

Entretien et contrôles réguliers

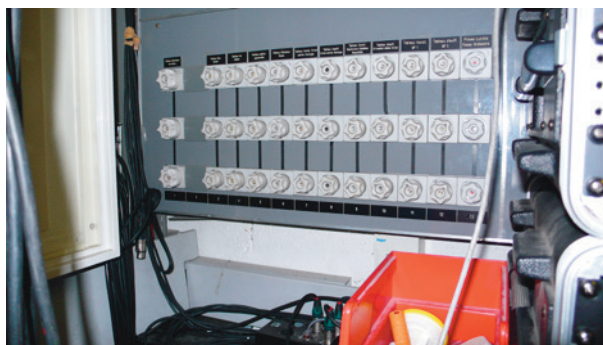
PI-BAT	Titre	Durée de vie	Etat	Estimation
	21	Courant fort	0-2 ans	d	900'000.-

Le tableau d'alimentation et de distribution ne correspond plus aux normes actuelles. Il s'agira de réévaluer les puissances nécessaires lors du remplacement, ainsi que contrôler l'état de l'ensemble du réseau de distribution.

- Renouvellement / Remplacement

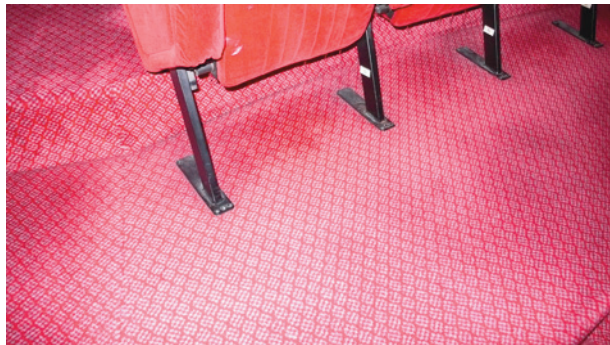
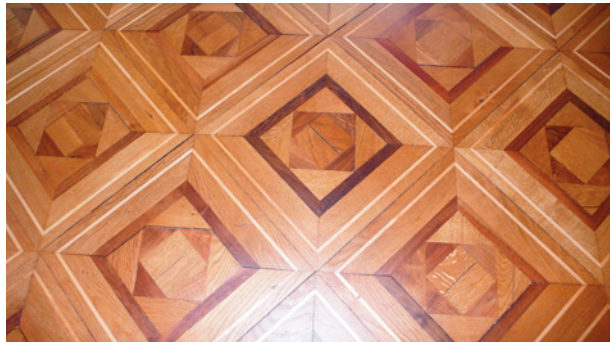
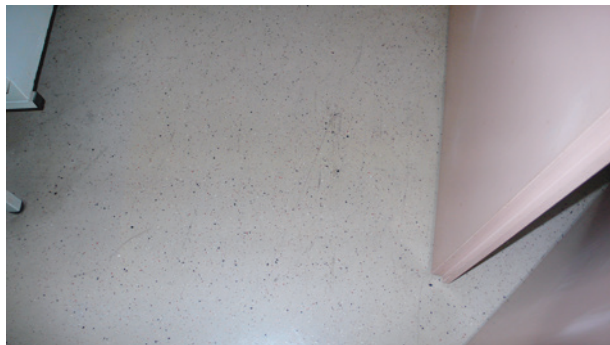
PI-BAT	Titre	Durée de vie	Etat	Estimation
	43	Revêtements de sol	0-2 ans	d	180'000.-

Salle: moquette textile. Le revêtement est en mauvais état. De nombreuses taches et des marques d'usure sont visibles.

- Remplacement du revêtement de sol de la salle
- Entretien des autres revêtements.

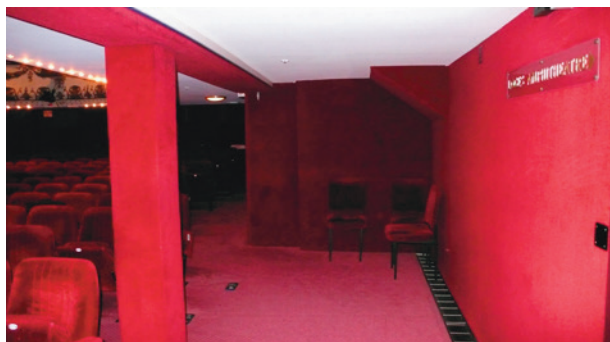
PI-BAT	Titre	Durée de vie	Etat	Estimation
	44	Revêtements muraux	5-10 ans	b	-

Les parois du bâtiment de liaison et du bâtiment des loges sont peintes. Présence de tâches et traces d'usure.

- Entretien.

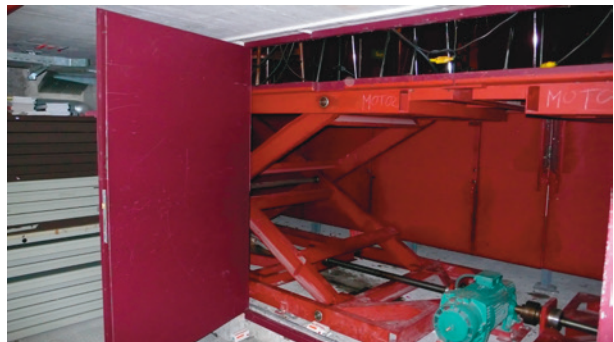
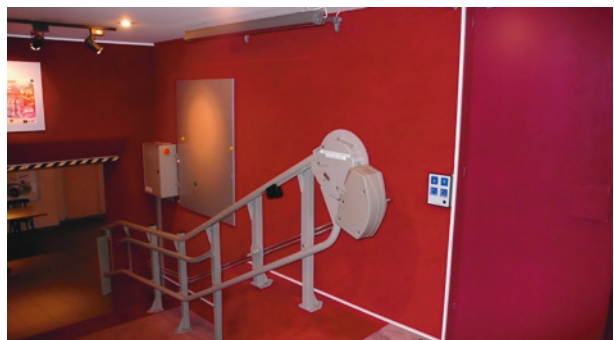
CFC	PI-BAT	Titre	Durée de vie	Etat	Estimation
	24	Monte-charge	0-2 ans	d	32'000.-

La fosse d'orchestre est équipée d'un monte-charge qui permet de descendre des rangées de sièges en fonction de l'utilisation de la salle ou des éléments de décors. Cet élément pose des problèmes d'usage et est peu adapté aux besoins.

-
- Remplacement du monte-charge de la fosse d'orchestre.

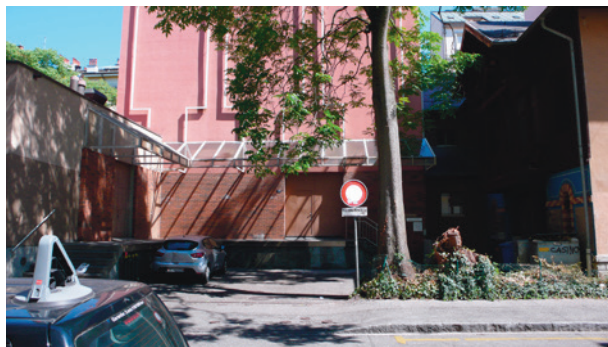
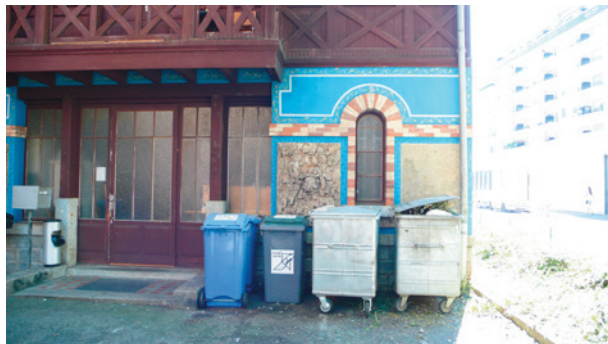
CFC	PI-BAT	Titre	Durée de vie	Etat	Estimation
	1	Aménagements extérieurs	-	b	108'000.-

Les accès au bâtiment depuis la rue Henri-Christiné se font à travers une cour ouverte où est situé le quai de déchargement. Cet espace pose de nombreux problèmes d'usages liés au parking sauvage ou aux incivilités.

- Fermeture de la cour par une grille afin de mieux contrôler les accès.
