SERVICE DU GÉNIE CIVIL

Plan général d'évacuation des eaux (PGEE) de la Ville de Genève

Rapport de Concept Zone Philosophes-Champel

Juin 2017

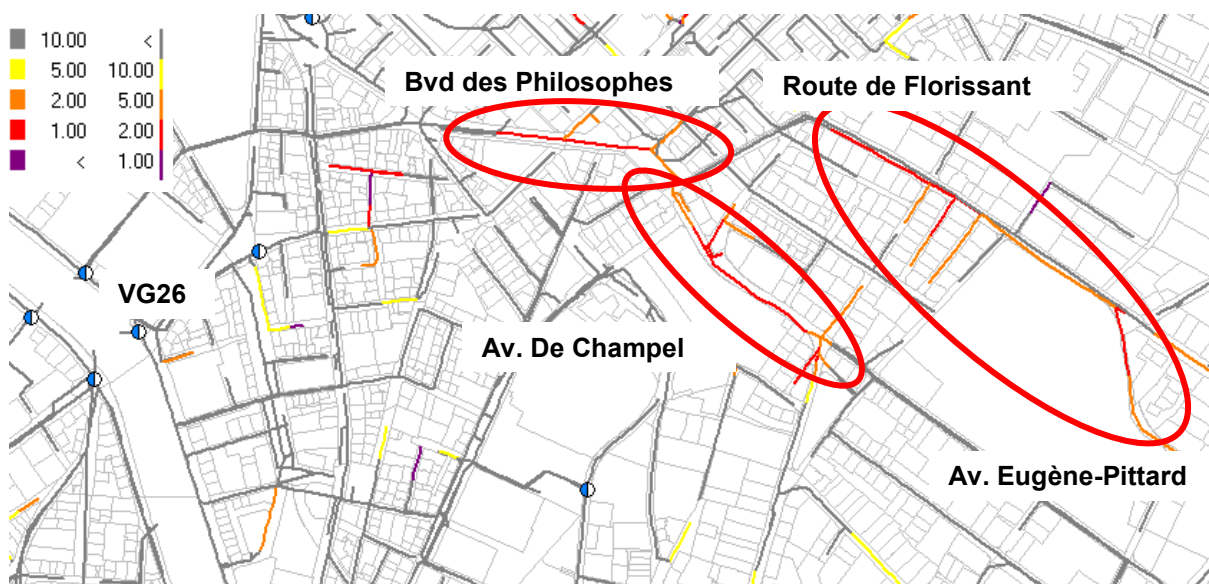
Résultats de la simulation hydrodynamique, temps de retour pour les lignes d'eau <1m du niveau du terrain

Le bassin versant de Philosophes-Champel est la zone qui présente le plus de problèmes de capacité sur la rive gauche. En effet, de fortes surcharges ressortent de la modélisation sur l'Avenue Eugène-Pittard et la Route de Florissant, ainsi que sur l'Avenue de Champel et le Boulevard des Philosophes.

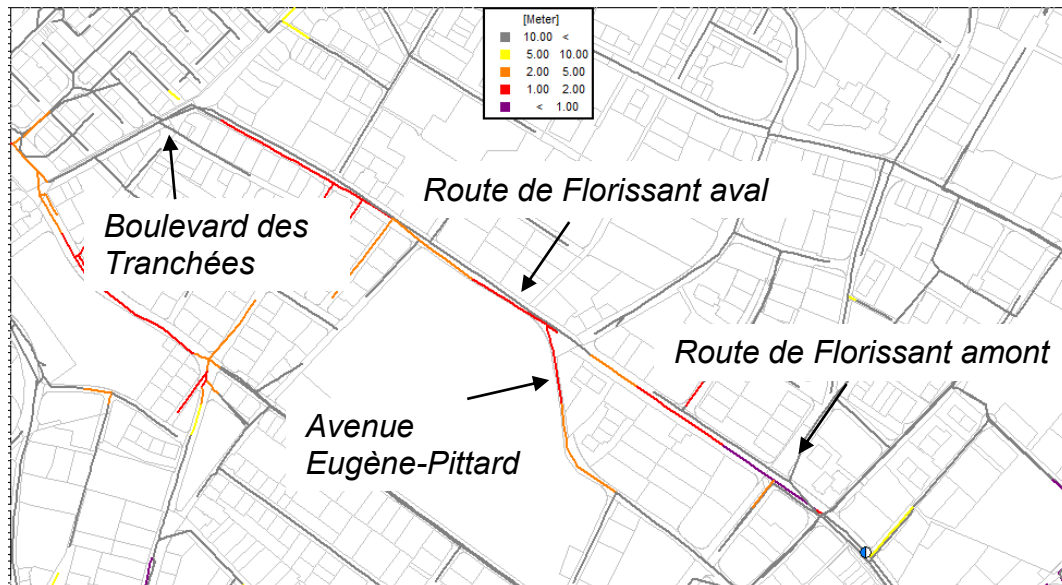
Selon la modélisation, le collecteur EM sur la Route de Florissant en amont du croisement avec l'Avenue Eugène-Pittard est en charge en raison d'une sous-

Le collecteur EM est doublé sur la Route de Florissant entre l'Avenue Eugène-Pittard et le Boulevard des Tranchées. Selon le modèle, une sous-capacité du collecteur sud provoque une mise en charge et des refoulements sur l'Avenue Eugène-Pittard. Dans la pratique, aucun débordement n'a été recensé. Cette différence peut provenir d'un raccordement des bassins versants latéraux dans le modèle au mauvais collecteur.

Résultats de la simulation hydrodynamique, temps de retour pour les lignes d'eau <1m du niveau du terrain

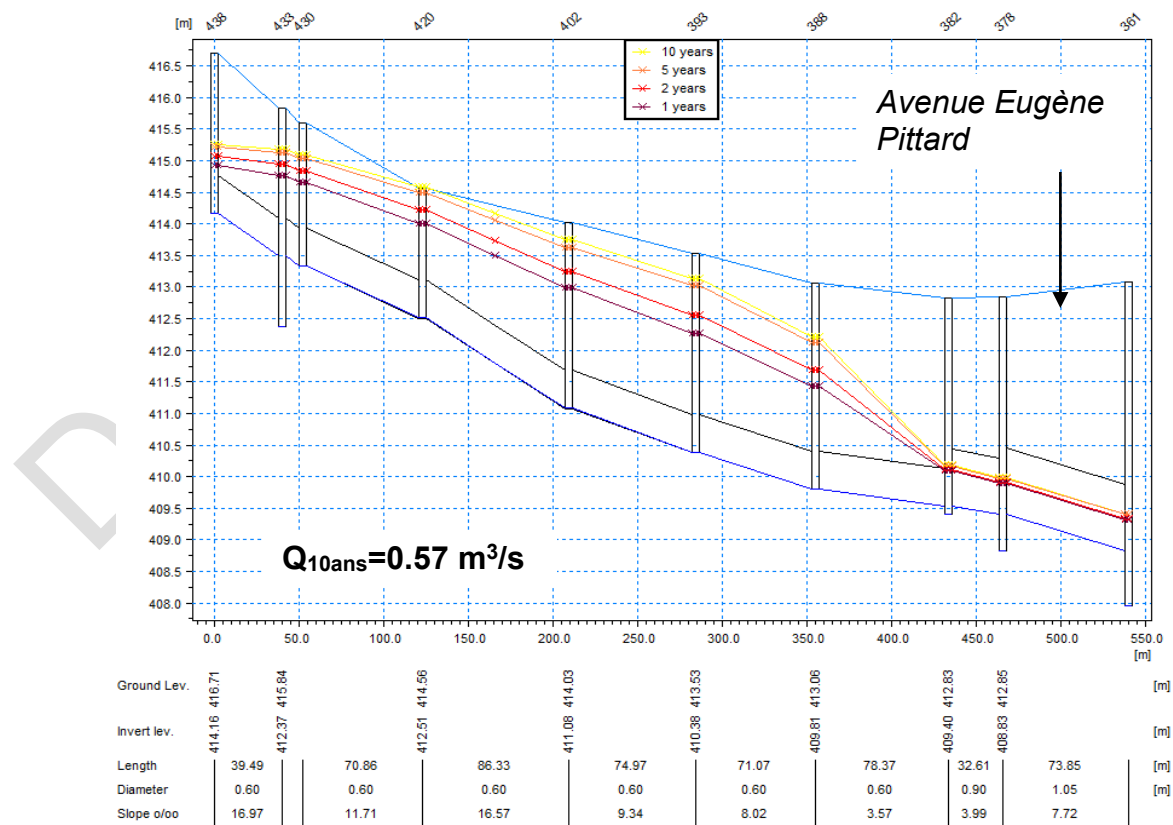
Profil en long Route de Florissant amont, état actuel

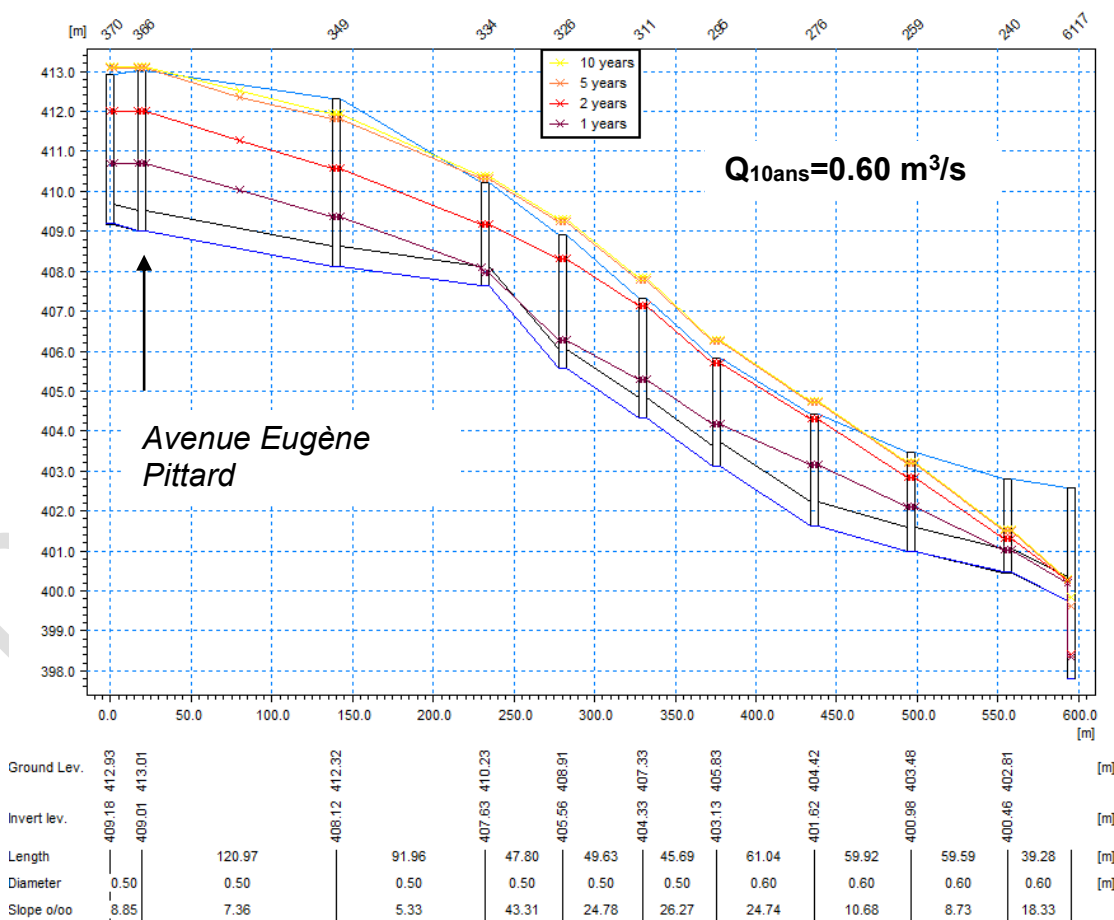
Profil en long Route de Florissant aval, état actuel

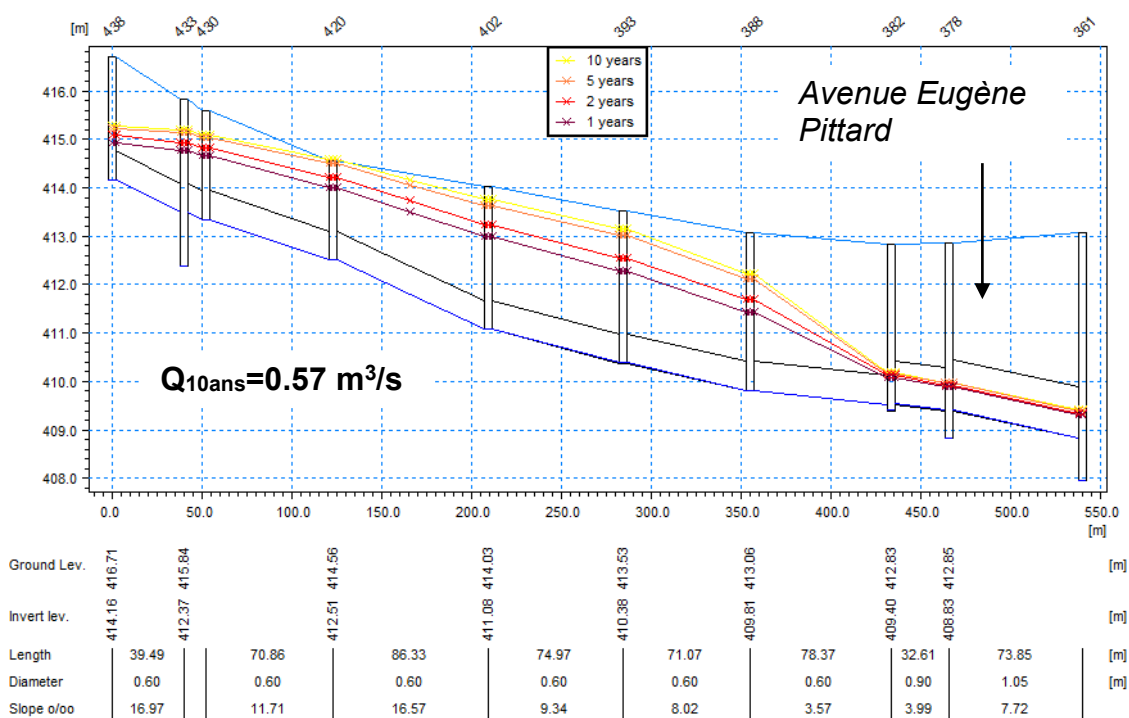
Profil en long Route de Florissant amont état actuel

Ces mesures permettront d'éliminer la sous-capacité sur le collecteur eaux mixtes sur Route de Florissant à l'amont de l'Avenue Eugène Pittard.

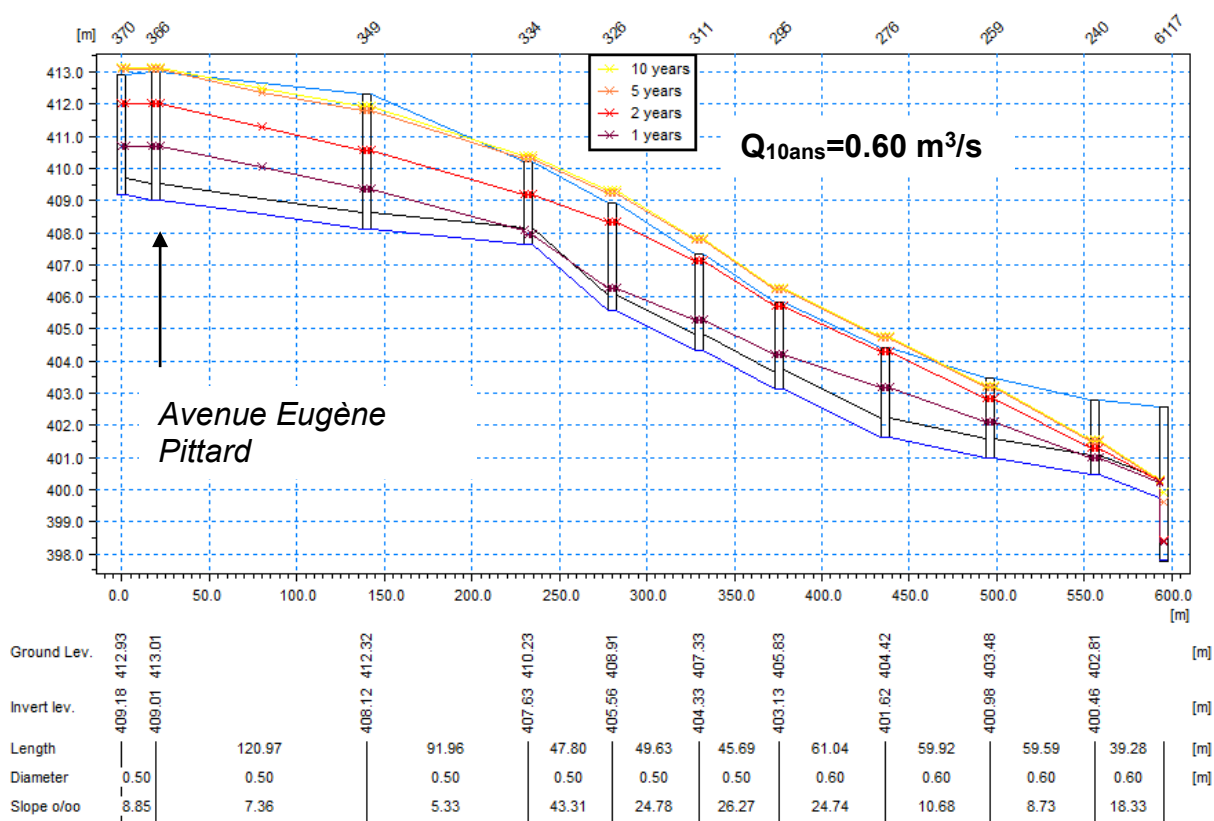
Profil en Route de Florissant aval avant mise en séparatif

Ce tronçon est à garder sous surveillance. Si des mises en charge devaient être observées, le collecteur d'eaux usées en provenance d'Eugène-Pittard devra être dévié vers l'ovoïde 700/1050, ce qui est faisable au niveau de l'altimétrie.

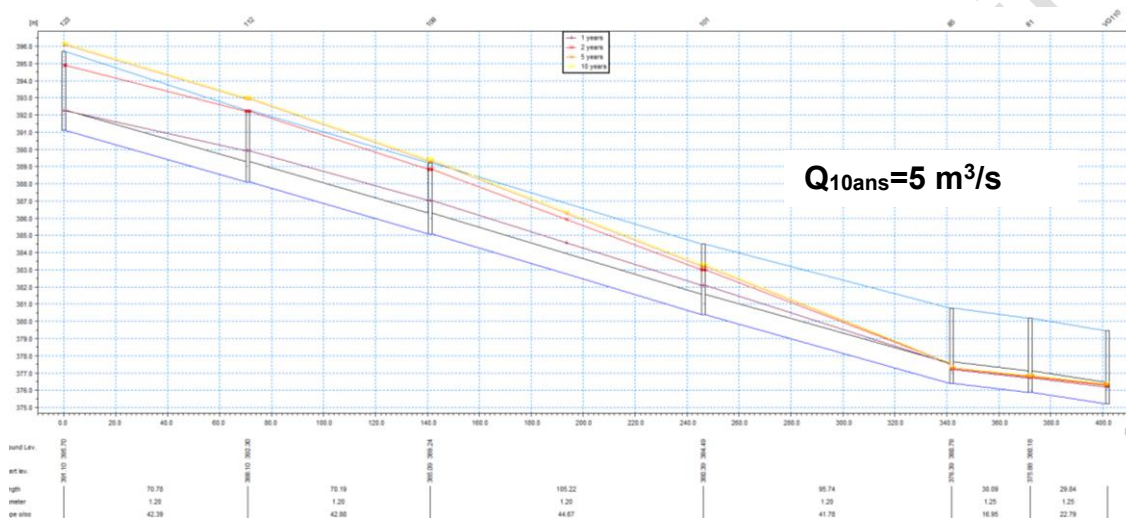
Les mesures prévues à l'amont pour décharger la Route de Florissant et l'Avenue de Champel aident à réduire la mise en charge sur le Boulevard des Philosophes. Ce collecteur doit être gardé sous surveillance et le diamètre sera augmenté si des problèmes d'exploitation sont constatés.

Profil en long du Boulevard des Philosophes, état actuel

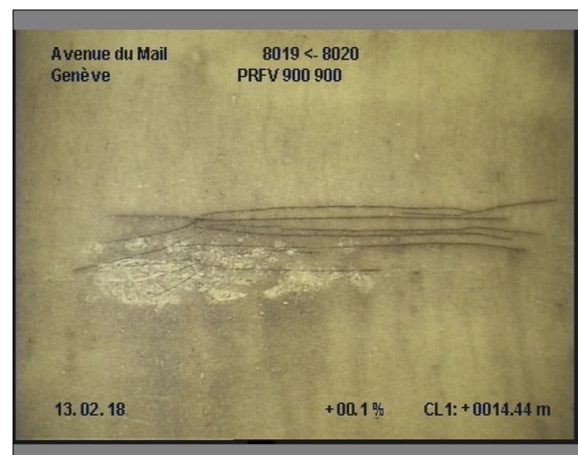
Photo: 6_6_31_B.JPG, 00:01:50
 14.4m, Paroi du tuyau, légère fissure de 10 à 11 h.

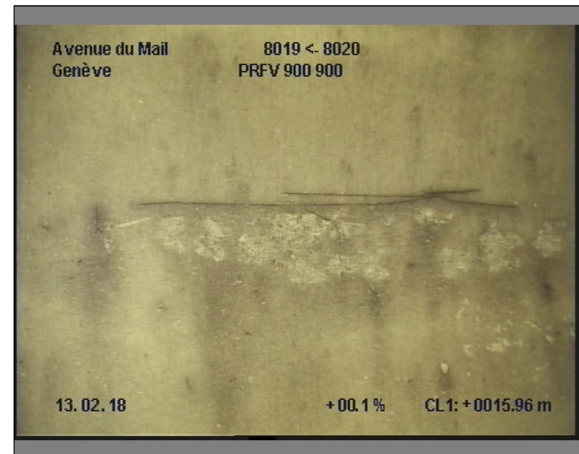
Photo: 6_6_32_B.JPG, 00:02:17
 15.9m, Paroi du tuyau, légère fissure de 10 à 11 h.

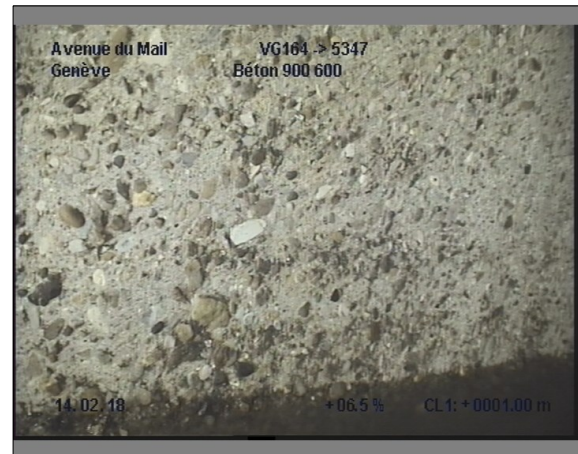
Photo: 8_8_51_B.JPG, 00:02:01
 1m, Paroi du tuyau, légère dégradation du revêtement de 12 à 12 h.

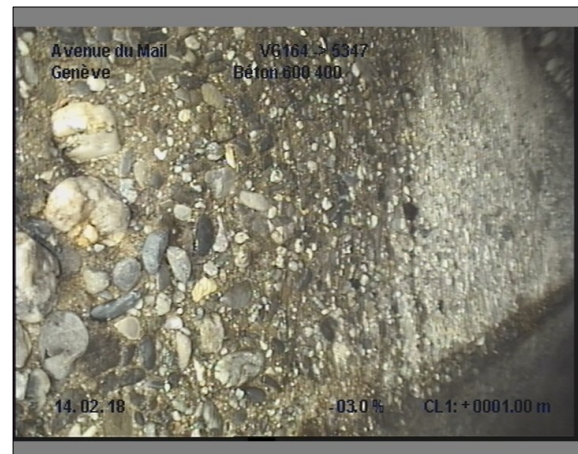
Photo: 9_9_62_B.JPG, 00:00:29
 1m, Paroi du tuyau, importante dégradation du revêtement de 12 à 12 h.

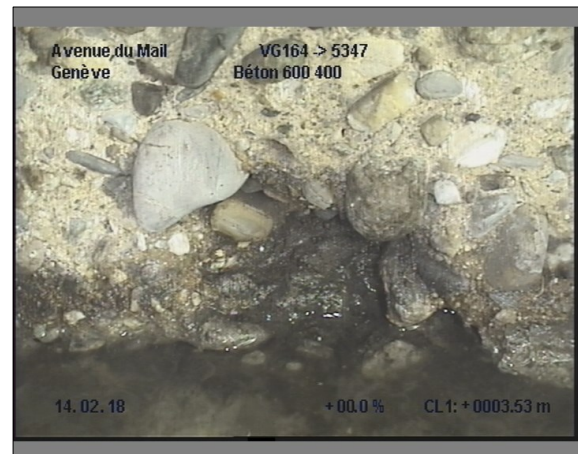
Photo: 9_9_64_B.JPG, 00:01:34
 3.5m, Paroi du tuyau, importante dégradation du revêtement de 12 à 12 h.

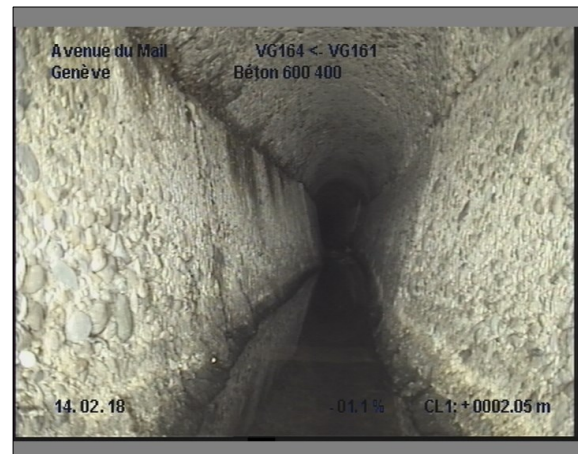
Photo: 11_11_81_A.JPG, 00:01:24
 2m, Contre-pente ou flache

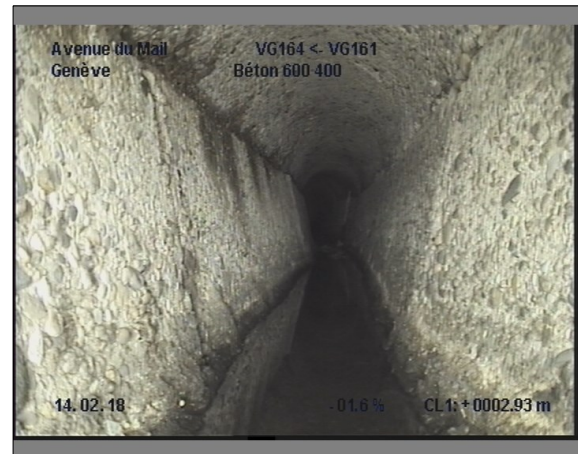
Photo: 11_11_83_A.JPG, 00:02:22
 2.9m, Fissure(s) de 12 à 12 h.

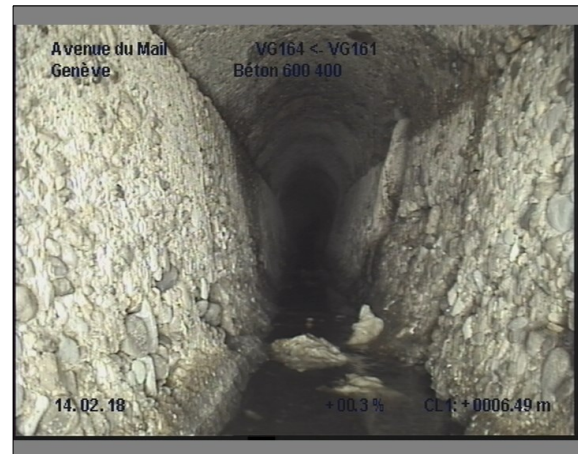
Photo: 11_11_86_A.JPG, 00:04:51
 6.4m, Paroi du tuyau, importante dégradation du revêtement de 12 à 12 h.

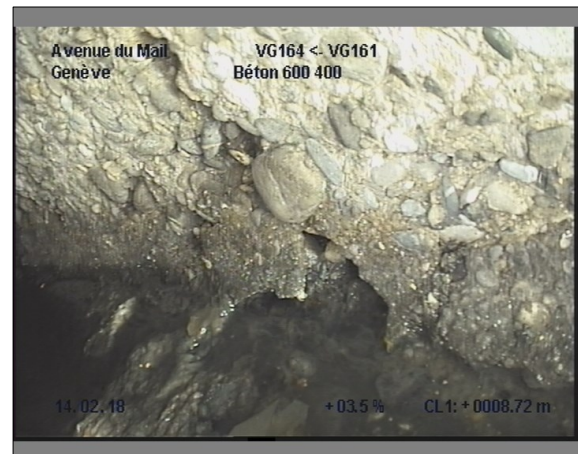
Photo: 11_11_89_B.JPG, 00:06:52
 8.7m, Paroi du tuyau, importante dégradation du revêtement de 12 à 12 h.

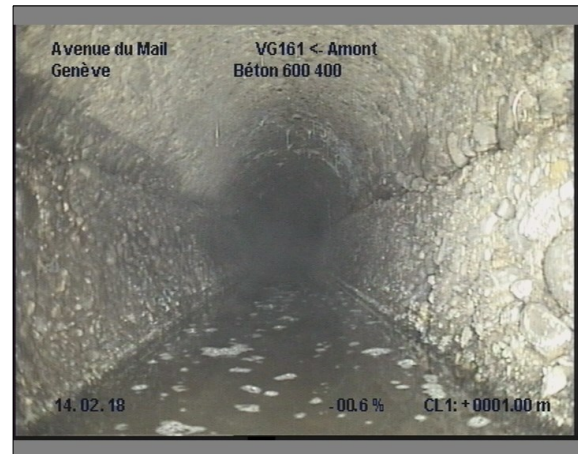
Photo: 13_13_111_A.JPG, 00:00:27
 1m, Paroi du tuyau, importante dégradation du revêtement de 12 à 12 h.

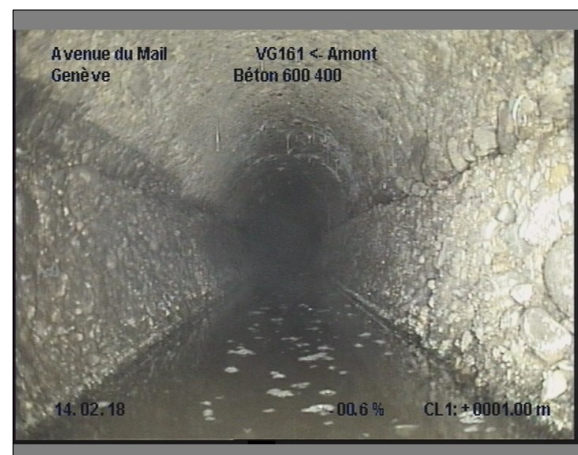
Photo: 13_13_112_A.JPG, 00:00:47
 1m, Cassure de 05 à 07 h.

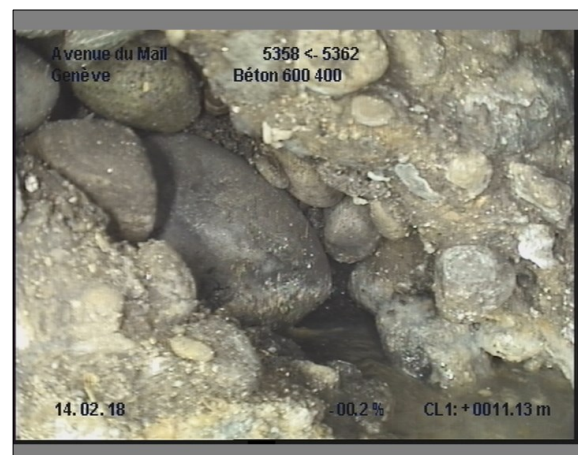
Photo: 17_17_160_B.JPG, 00:05:24
 11.1m, Fissure(s) de 07 à 10 h.

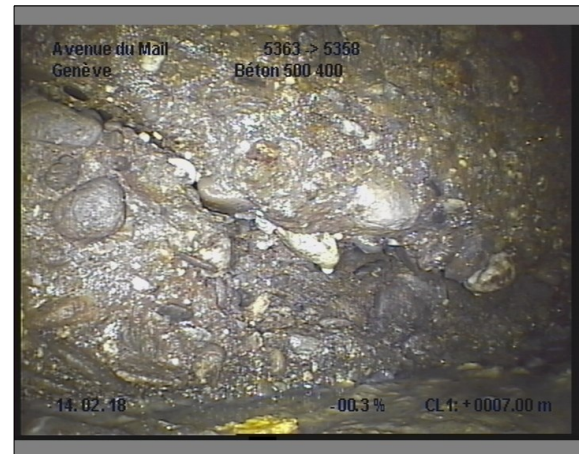
Photo: 25_25_231_B.JPG, 00:01:21
 7m, Fissure(s) de 07 à 10 h.

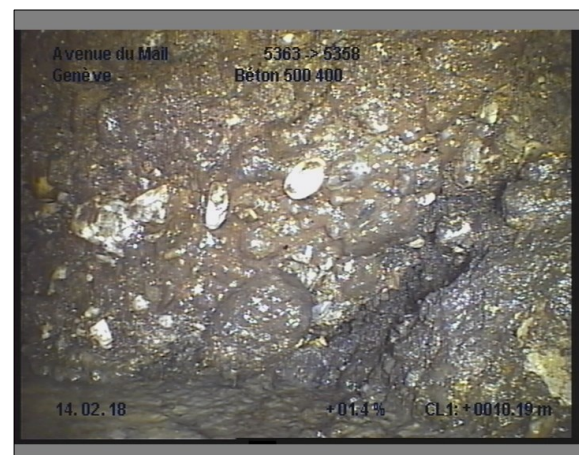
Photo: 25_25_232_B.JPG, 00:02:07
 10.1m, Paroi du tuyau, importante dégradation du revêtement de 12 à 12 h.

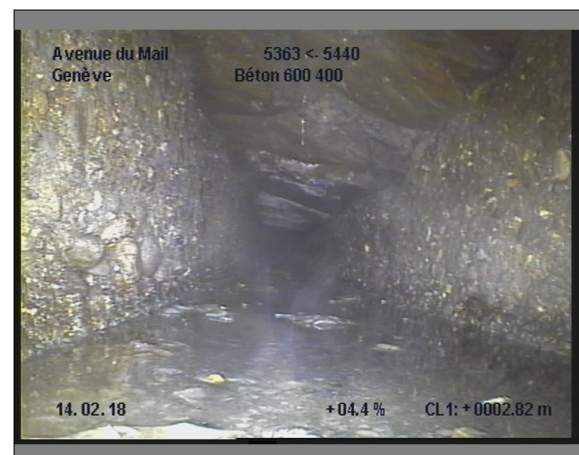
Photo: 26_26_247_A.JPG, 00:01:04
 2.8m, Paroi du tuyau, importante dégradation du revêtement de 12 à 12 h.
