72127.05-RN001/Cani

24 janvier 2017

STEP DU LOCLE - DÉMOLITION/TRANSFORMATION DE
LA STEP

DIAGNOSTIC POLLUANTS DU BÂTIMENT

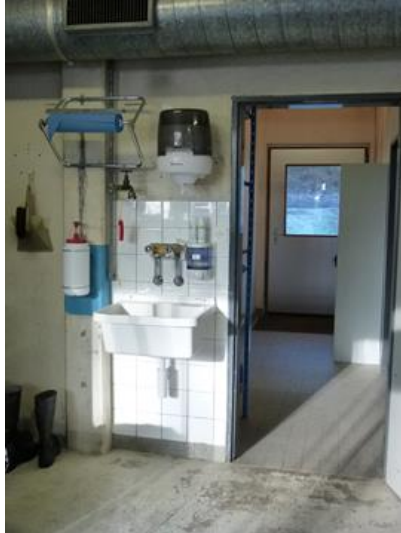
| Étage | Lieu / local | Sondage N°, Nom de l'échantillon | Description du matériau ou de l'élément et quantité estimée | Type matériau (F / C / FP / FA / SOL / NFA) | Fiche d'identification | Plan / Croquis N° | Prélevé (O / N) | Présence d'amiante (A / N / R / D) | Selon analyse ou expert (LAB / EXP) |
|---|---|---|---|---|---|---|---|---|---|
| Rez | Atelier | 07 LOC/EXP/05 | Faïence murale et plinthe + colle (Faïence : ~9.5 m² ; Plinthe : ~7 ml) | NFA | A | PG001 | O | a | LAB |

Fiche d'identification A : Colles de faïences murales et de plinthes

Avant le début des travaux, une entreprise spécialisée dans le désamiantage devra être mandatée pour retirer les éléments amiantés.

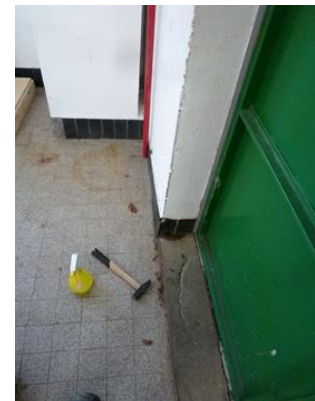
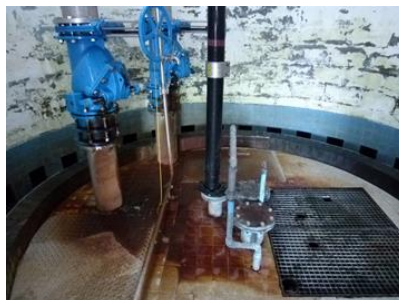
Pompage 1

| Étage | Lieu / local | Sondage N°, Nom de l'échantillon | Description du matériau ou de l'élément et quantité estimée | Type matériau (F / C / FP / FA / SOL / NFA) | Fiche d'identification | Plan / Croquis N° | Prélevé (O / N) | Présence d'amiante (A / N / R / D) | Selon analyse ou expert (LAB / EXP) |
|---|---|---|---|--|---|---|---|---|--|
| Rez | Pompage1 | 38 LOC/POM/04 | Plinthe + colle (~ 35 ml) | NFA | A | PG003 | O | a | LAB |

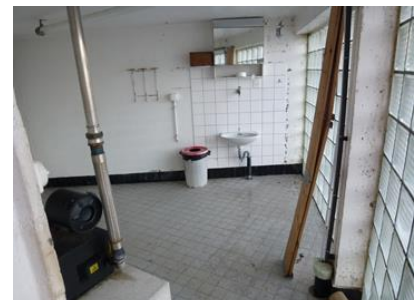
| Étage | Lieu / local | Sondage N°, Nom de l'échantillon | Description du matériau ou de l'élément et quantité estimée | Type matériau (F / C / FP / FA / SOL / NFA) | Fiche d'identification | Plan / Croquis N° | Prélevé (O / N) | Présence d'amiante (A / N / R / D) | Selon analyse ou expert (LAB / EXP) |
|---|---|---|---|--|---|---|---|---|--|
| Rez | MO1 | 20 LOC/MO1/04 | Faïence murale + colle (~ 1.5 m²) | NFA | A | PG002 | O | a | LAB |
| Rez | MO1 | 21 LOC/MO1/05 | Plinthe + colle (~ 12 ml) | NFA | A | PG002 | O | a | LAB |
| Rez | MO1 | 22 LOC/MO1/06 | Faïence murale + colle (~ 4 m²) | NFA | A | PG002 | O | a | LAB |

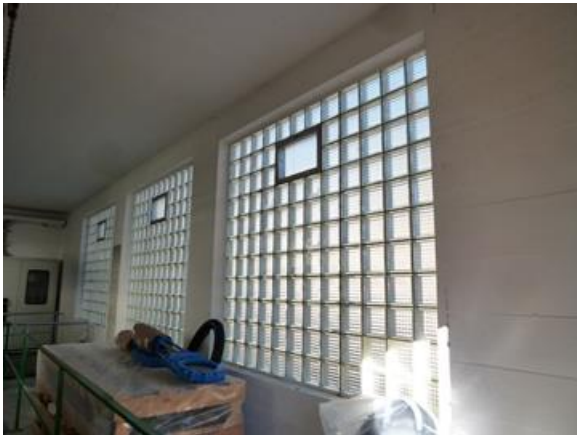
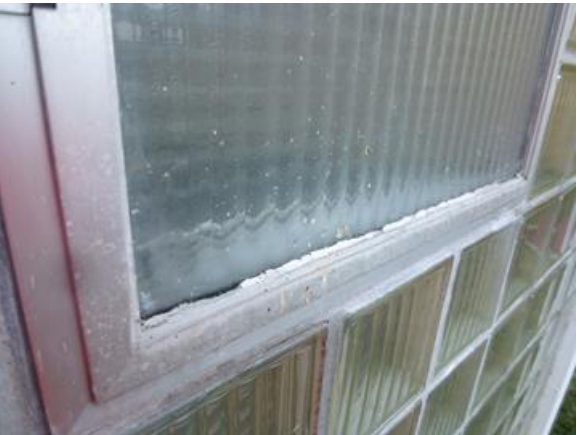
| Localisation | | Elément | | | | | Amiante | | | | | |
|--|--|---|---|---|---|---|---|---|---|---|--|---|
| <div style="display: flex; justify-content: space-around;"> </div> <div style="display: flex; justify-content: space-around; margin-top: 5px;"> Pompe 1 MO1 et MO2 </div> | | | | | | | | | | | | |

| Localisation | | Elément | | | | | Amiante | | | | | |
|--|--|---|---|---|---|---|---|---|---|---|--|---|
| Rez | MO1, MO2, Pompe 1 | 17, 18, 26, 27, 35, 36 | Mastic de joint de fenêtre | env. 50 ml | NFA | O | a | | | X | | |

| Localisation | | Elément | | | | | Amiante | | | | | |
|--|--|---|---|---|---|---|---|---|---|---|--|---|
| Conseils pour l'assainissement : | | L'assainissement devra être réalisé par une entreprise spécialisée en désamiantage agréée par la SUVA, intervention ponctuelle possible par un menuisier instruit | | | | | | | | | | |

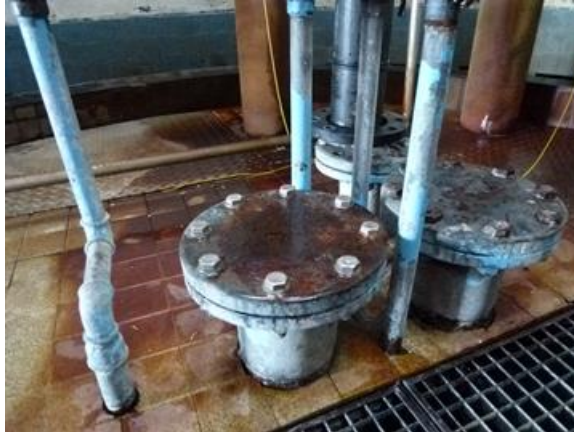
MO1 et MO2

| Étage | Lieu / local | Sondage N°, Nom de l'échantillon | Description du matériau ou de l'élément et quantité estimée | Type matériau (F / C / FP / FA / SOL / NFA) | Fiche d'identification | Plan / Croquis N° | Prélevé (O / N) | Présence d'amiante (A / N / R / D) | Selon analyse ou expert (LAB / EXP) |
|---|---|---|---|--|---|---|---|---|--|
| Rez | MO1 | 23 | Joints de brides (~ 5 pièces) | FA | C | PG002 | N | a | EXP |
| Rez | MO2 | 32 | Joints de brides (~ 5 pièces) | FA | C | PG002 | N | a | EXP |

Fiche d'identification C : Joints de brides

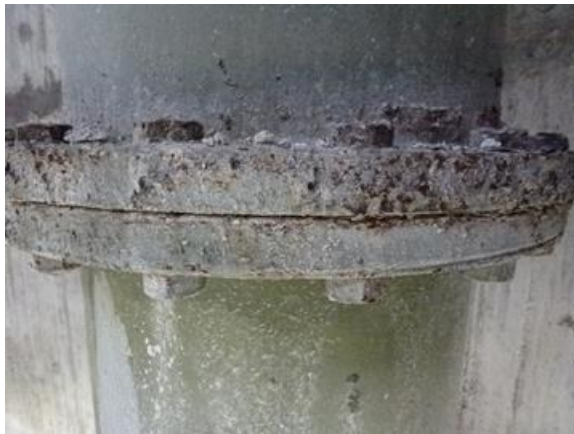
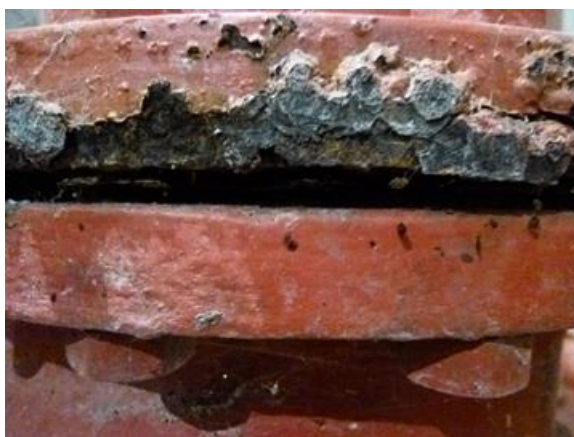
Pompage 2

| Étage | Lieu / local | Sondage N°, Nom de l'échantillon | Description du matériau ou de l'élément et quantité estimée | Type matériau (F / C / FP / FA / SOL / NFA) | Fiche d'identification | Plan / Croquis N° | Prélevé (O / N) | Présence d'amiante (A / N / R / D) | Selon analyse ou expert (LAB / EXP) |
|---|---|---|---|--|---|---|---|---|--|
| Sous-sol | Pompage2 | 39 | Joints de brides (~ 10 pièces) | FA | C | PG003 | N | a | EXP |

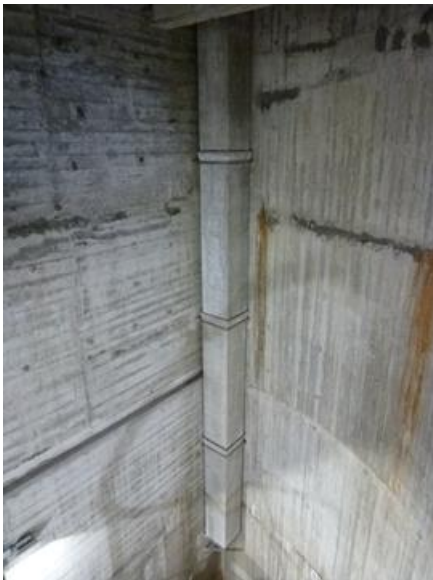
| Étage | Lieu / local | Sondage N°, Nom de l'échantillon | Description du matériau ou de l'élément et quantité estimée | Type matériau (F / C / FP / FA / SOL / NFA) | Fiche d'identification | Plan / Croquis N° | Prélevé (O / N) | Présence d'amiante (A / N / R / D) | Selon analyse ou expert (LAB / EXP) |
|---|---|---|---|--|---|---|---|---|--|
| Rez/ Sous-sol | Pompage 1 & 2 | 45 | Conduite d'aération en fibrociment (~ 14 ml) | NFA | D | PG003 | N | a | EXP |

| Localisation | | Elément | | | | | Amiante | | | | | |
|---|--|--|---|---|---|---|---|---|---|---|--|---|
| Rez | Pompage 2 | 45 | Conduite en fibrociment | env. 14 ml | NFA | N | a | | | | X | |

| Localisation | | Elément | | | | | Amiante | | | | | |
|---|--|--|---|---|---|---|---|---|---|---|--|---|
| Conseils pour l'assainissement : | | L'assainissement devra être réalisé par une entreprise spécialisée en désamiantage agréée par la SUVA. | | | | | | | | | | |

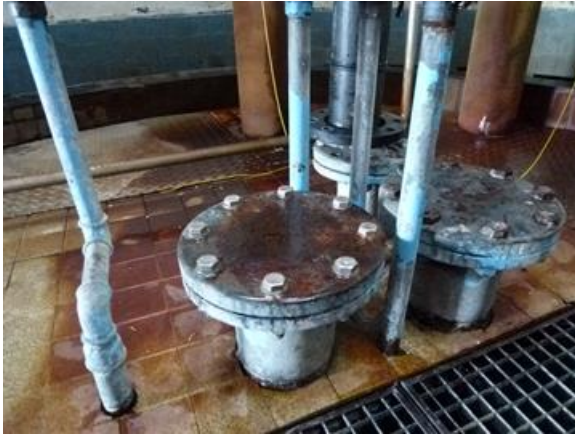
MO1 et MO2

| Étage | Lieu / local | Sondage N°, Nom de l'échantillon | Description du matériau ou de l'élément et quantité estimée | Type matériau (J / COR) | Fiche d'identification | Plan / Croquis N° | Prélevé (O / N) | Teneur [mg/kg] | Selon analyse ou expert (LAB / EXP) |
|---|---|---|---|---|---|---|---|---|---|
| Rez | MO1 | 24 | Peinture anticorrosion | - | E | PG002 | N | - | EXP |
| Rez | MO2 | 33 | Peinture anticorrosion | - | E | PG002 | N | - | EXP |

Fiche d'identification E : PCB joints d'étanchéité, peinture anticorrosion

- Peintures anticorrosion posées entre 1945 et 1975
 - Les équipements avec peinture anticorrosion ne devront en aucun cas être chauffés (pas de chalumeau ou meule), l'échauffement des PCB provoque la libération de substances hautement toxiques

- Les équipements devront être démontés. S'il est nécessaire de couper les équipements, la zone de coupe devra être décontaminée à l'aide d'un produit (Abrasolv)

- Les travailleurs devront être équipés de masques, gants, protection des yeux
 - Tous les éléments contenant des peintures anticorrosion avec PCB devront être éliminés conformément à l'OLED (Ordonnance sur la limitation et l'élimination des déchets)

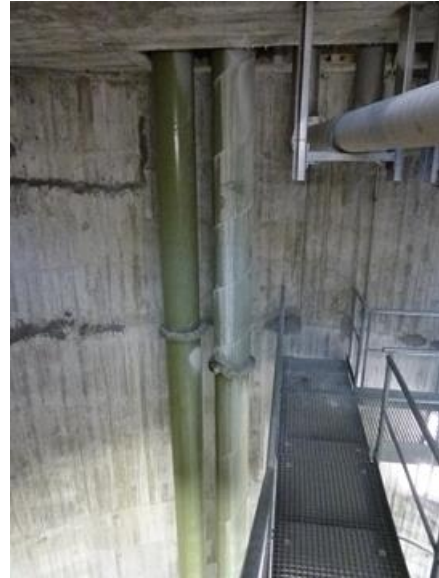
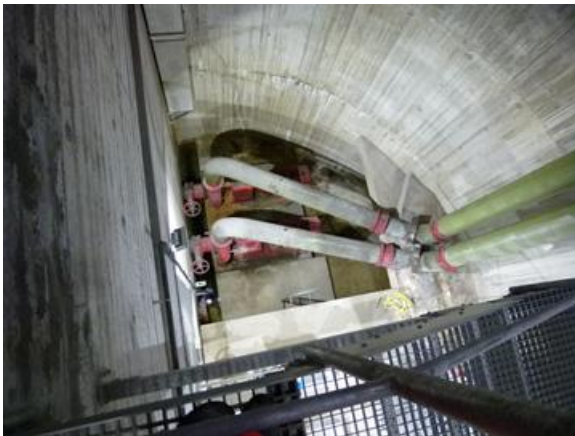
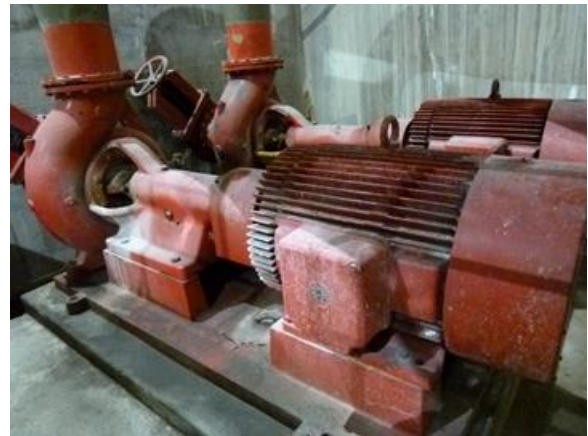
Pompage 2

| Étage | Lieu / local | Sondage N°, Nom de l'échantillon | Description du matériau ou de l'élément et quantité estimée | Type matériau (J / COR) | Fiche d'identification | Plan / Croquis N° | Prélevé (O / N) | Teneur [mg/kg] | Selon analyse ou expert (LAB / EXP) |
|---|---|---|---|---|---|---|---|---|---|
| Sous-Sol | Pompage2 | 41 LOC/POM/PCB 01 | Peinture anticorrosion sur conduite (~ 47 ml) | - | E | PG003 | O | 1130 | LAB |
| Sous-Sol | Pompage2 | 42 LOC/POM/PCB 02 | Peinture anticorrosion sur conduite (~ 47 ml) | - | E | PG003 | O | 231 | LAB |
| Sous-Sol | Pompage2 | 43 LOC/POM/PCB 03 | Peinture anticorrosion sur pompe (~ 1.5 ml) | - | E | PG003 | O | 3700 | LAB |
| Sous-Sol | Pompage2 | 44 LOC/POM/PCB 04 | Peinture anticorrosion sur pompe (~ 1.5 ml) | - | E | PG003 | O | 3070 | LAB |

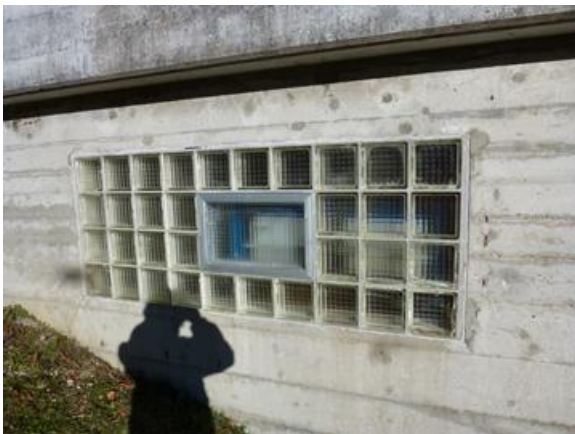
Pompage 1

| Étage | Lieu / local | Sondage N°, Nom de l'échantillon | Description du matériau ou de l'élément et quantité estimée | Type matériau (J / COR) | Fiche d'identification | Plan / Croquis N° | Prélevé (O / N) | Teneur [mg/kg] | Selon analyse ou expert (LAB / EXP) |
|---|---|---|---|---|---|---|---|---|---|
| Rez | Pompage1 | 40 LOC/POM/PCB 07 | Joint d'étanchéité (~ 39 ml) | - | E | PG003 | O | 70 | LAB |

- Le retrait des joints se fera manuellement à l'aide d'un cutter ou d'une lame oscillante. Ils ne devront en aucun cas être chauffés (pas de chalumeau ou meule) et aucune production de poussière ne sera tolérée (pas de ponçage, abrasion, meulage...).

- Les travaux devront être réalisés par une entreprise spécialisée
- Le personnel sera équipé de gants de protections, d'un masque de protection respiratoire adéquate (avec filtre P3) et d'une combinaison anti-poussière de type P5-6.

- L'ensemble des résidus produits (bâches plastiques, équipements de protection, ...) seront récupérés et traités au même titre que les matériaux contenant des PCB, comme des déchets spéciaux. Ils seront stockés dans un bidon étanche portant l'étiquette "PCB – déchets spéciaux" et évacués selon les dispositions prévues par la législation en vigueur.
