72127.02-RN003-A-Rapport diagnostic des ouvrages

14 octobre 2016

STEP LE LOCLE

DIAGNOSTIC STRUCTURELS DES OUVRAGES EXISTANTS

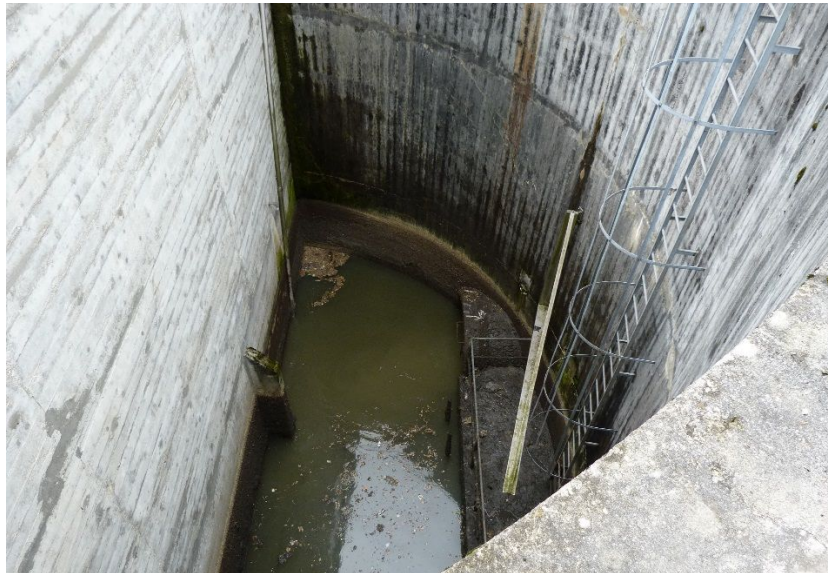
Photo 1 : Vue du fond de la fosse, quelques traces d'humidité/suintements sont présentes au droit de fissurations sur le mur externe ME1. Présence de traces de calcite sur ME1. Le mur intérieur de séparation MS est en bon état général.

Élément	Évaluation de l'état*	Degré de corrosion*	Assainissement
ME1	1 – Bon état	1	Nettoyage par eau sous pression et sablage du béton existant, ragréages ponctuels, injections de fissures, et application d'un revêtement étanche sur les parois en contact avec l'eau.
ME2	1 – Bon état	1	Injection de fissures, ragréages ponctuels.
MS	1 – Bon état	1	
RD	1 – Bon état	0	Nettoyage par eau sous pression et sablage du béton existant, ragréages ponctuels, injections de fissures, et application d'un revêtement étanche sur les parois en contact avec l'eau.
DS	1 – Bon état	0	
État général de l'ouvrage	1 – Bon état

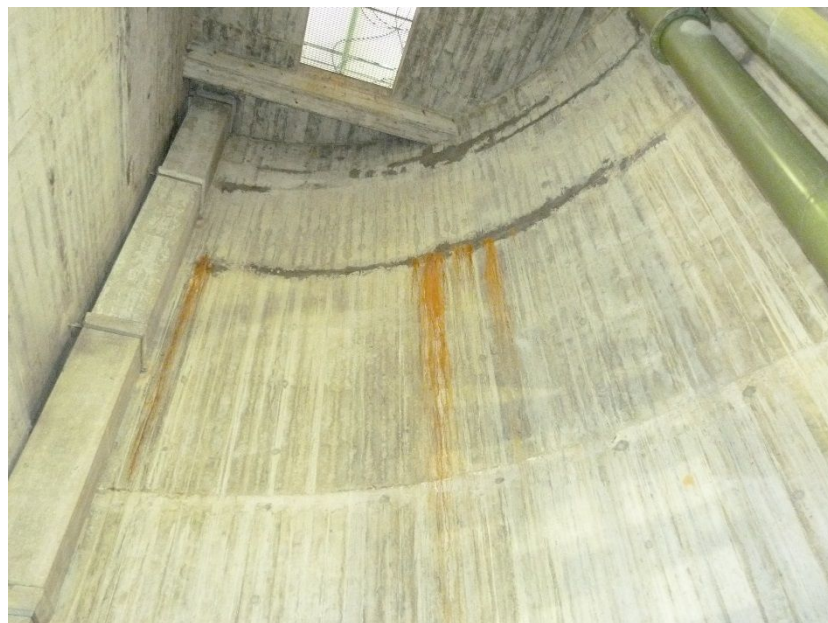
Photo 2 : Vue de l'intérieur de l'ouvrage, quelques traces de corrosion sont présentes au droit des reprises de bétonnage sur le mur externe ME1. DS en bon état général, pas de dégradation relevée.

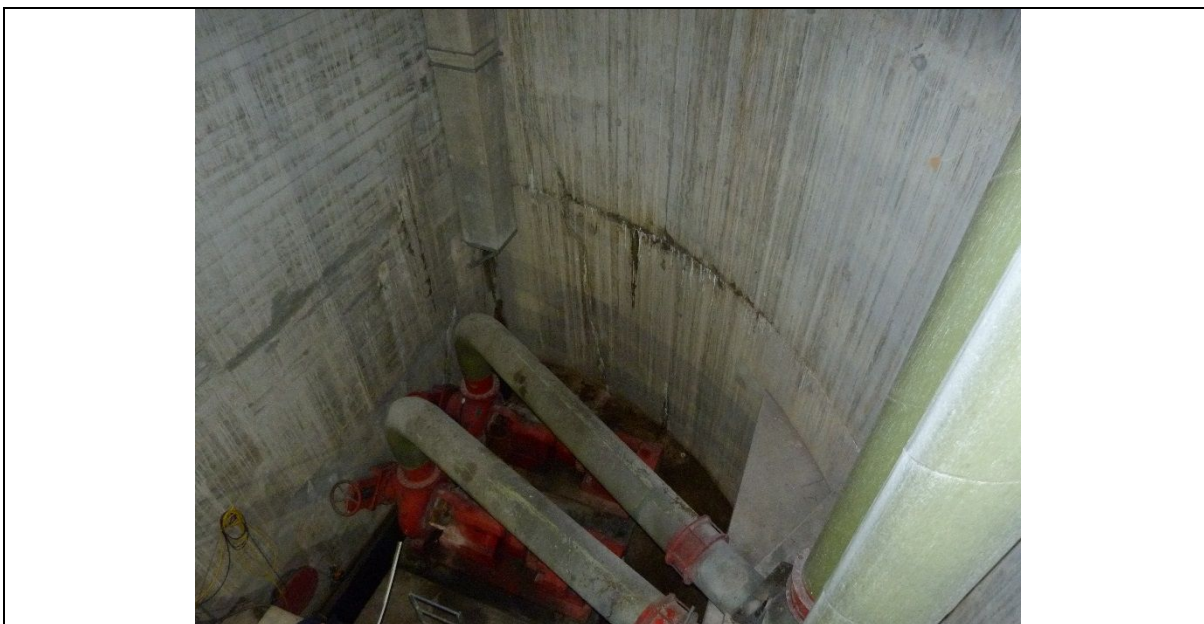
Photo 3 : Vue de l'intérieur de l'ouvrage en fond de fosse, quelques traces de suintements/calclites sont présentes au droit des reprises de bétonnage sur le mur externe ME1, pas de traces de corrosion.

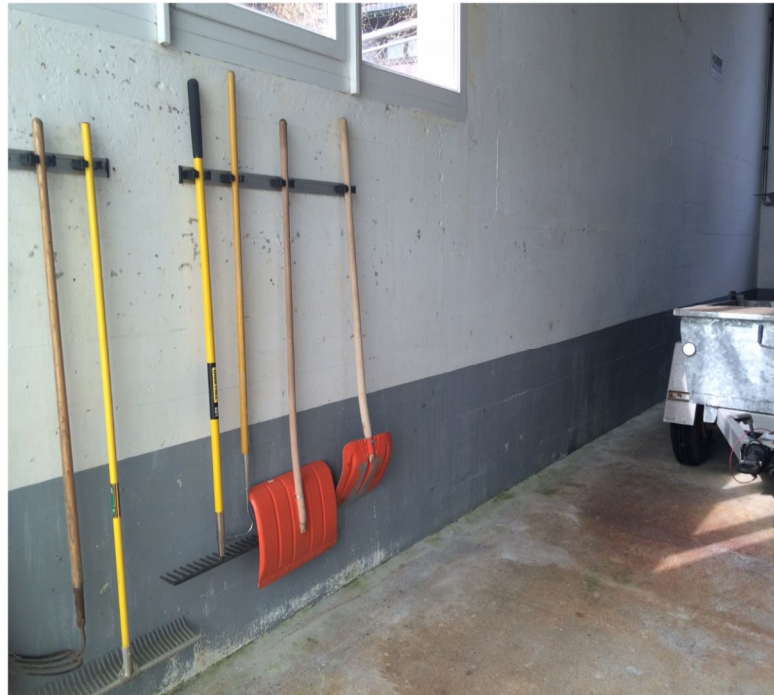
Photo 4 : mur extérieur de l'ouvrage ME, aucunes dégradations visibles.

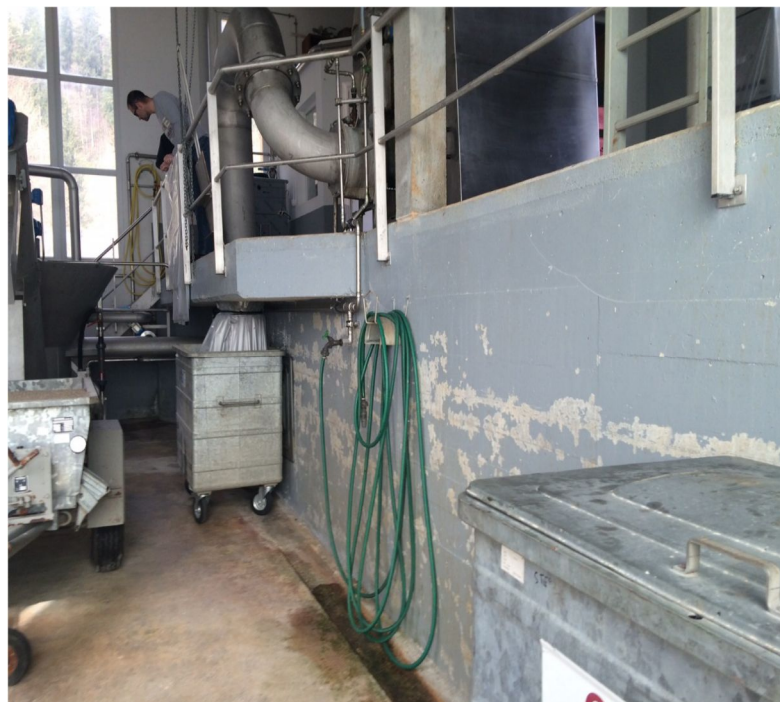
Photo 5 : mur contre les canaux de circulation des eaux CA1, pas de dégradations visibles.

Élément	Évaluation de l'état*	Degré de corrosion*	Assainissement
ME	1 – Bon état	0	
CA	2 – État acceptable	1	Nettoyage par eau sous pression et sablage du béton existant, ragréages ponctuels, injections de fissures, et application d'un revêtement étanche sur les parois en contact avec l'eau.
TT	1 – Bon état	0	
État général de l'ouvrage	1 – Bon état

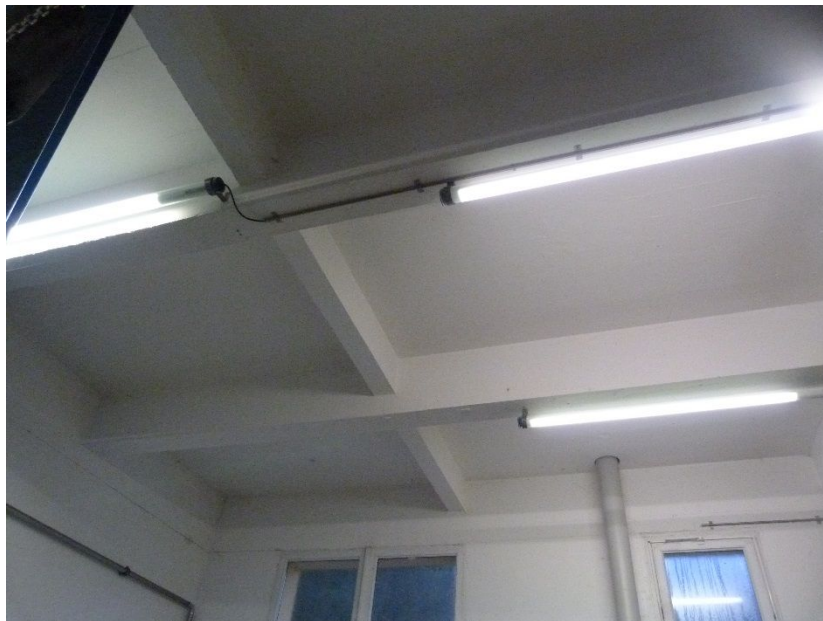
Photo 6 : pas de dégradations visible en sous face de la dalle toiture TT de cet ouvrage.

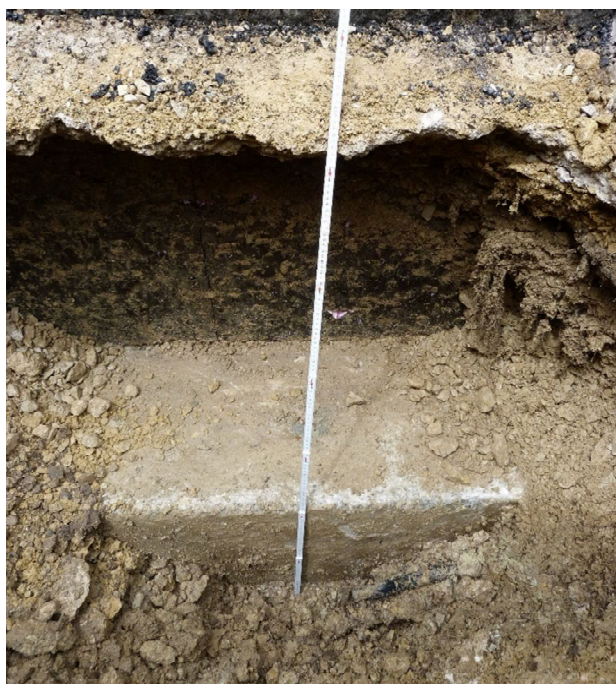
Photo 7 : reconnaissance de fondation contre le mur extérieur ME, épaisseur de radier de 40 cm et débord de 50 cm par rapport à l'isolant.

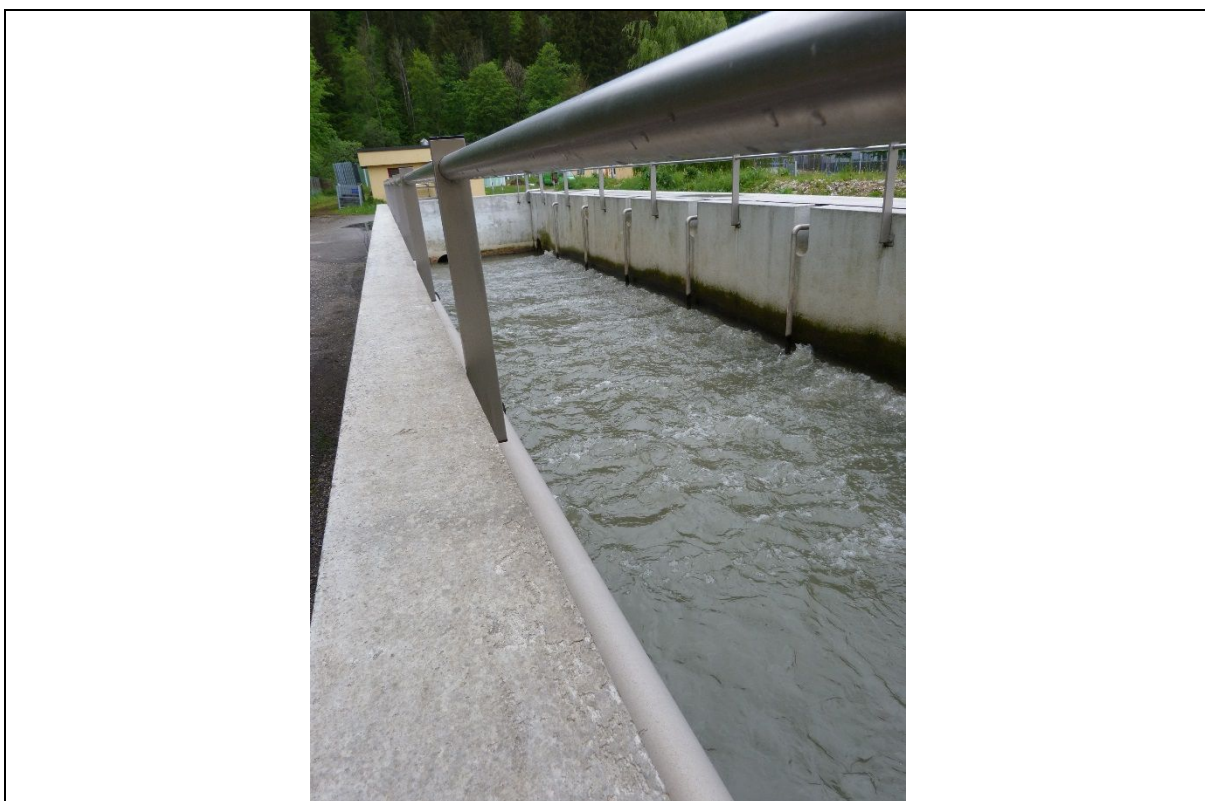
Photo 8 : canal de sortie du local de prétraitement, légère érosion des murs en contact avec l'eau.

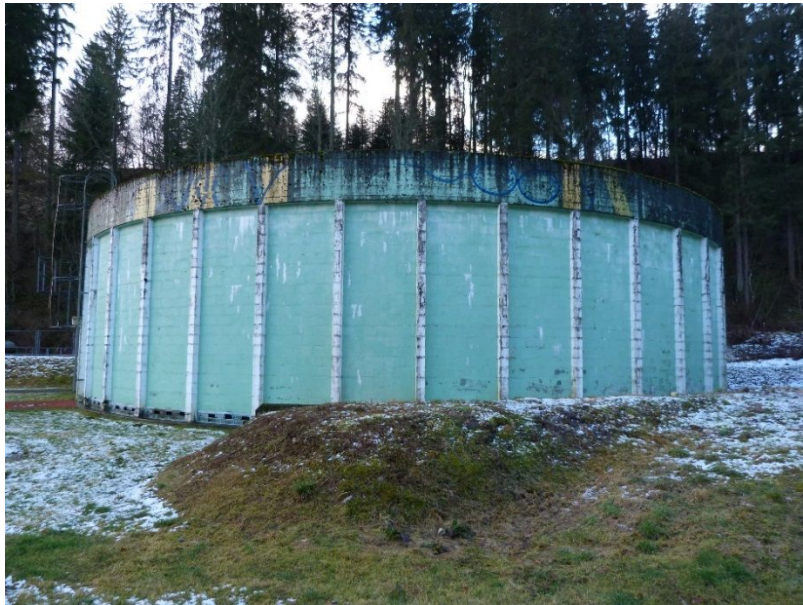
Photo 9 : dégradation visible en partie basse des murs maçonnerie, structure externe dégradée, cette partie d'ouvrage est en mauvais état général.

Concernant la partie hors sol des monoblocs, il n'existe pas de réparation pérenne possible. À terme, cette partie d'ouvrage devra être démolie.

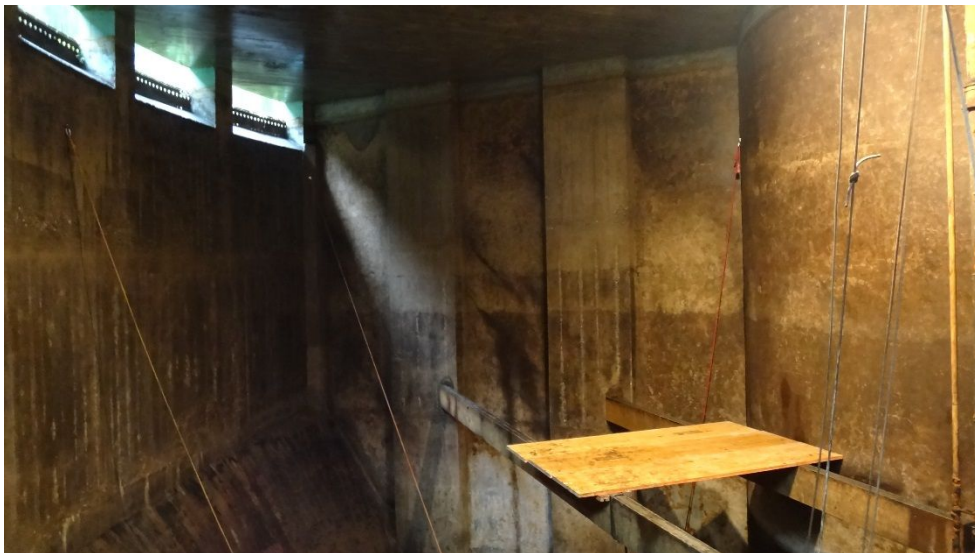
Photo 10 : intérieur du monobloc 2, lors de la vidange partielle de l'ouvrage en septembre 2013. Pas de dégradations significatives visibles sur la photo.

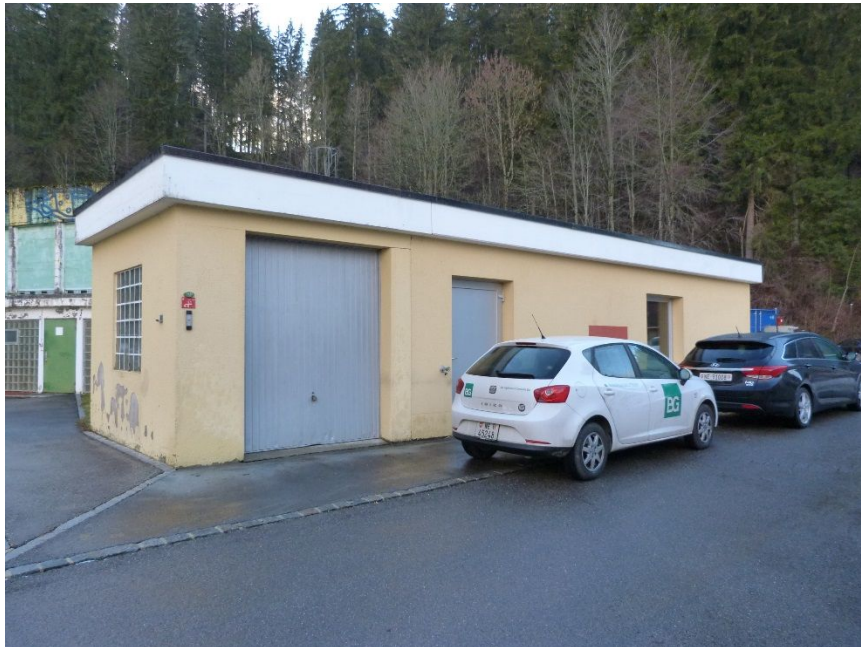
Photo 11 : pas de dégradation extérieure visible

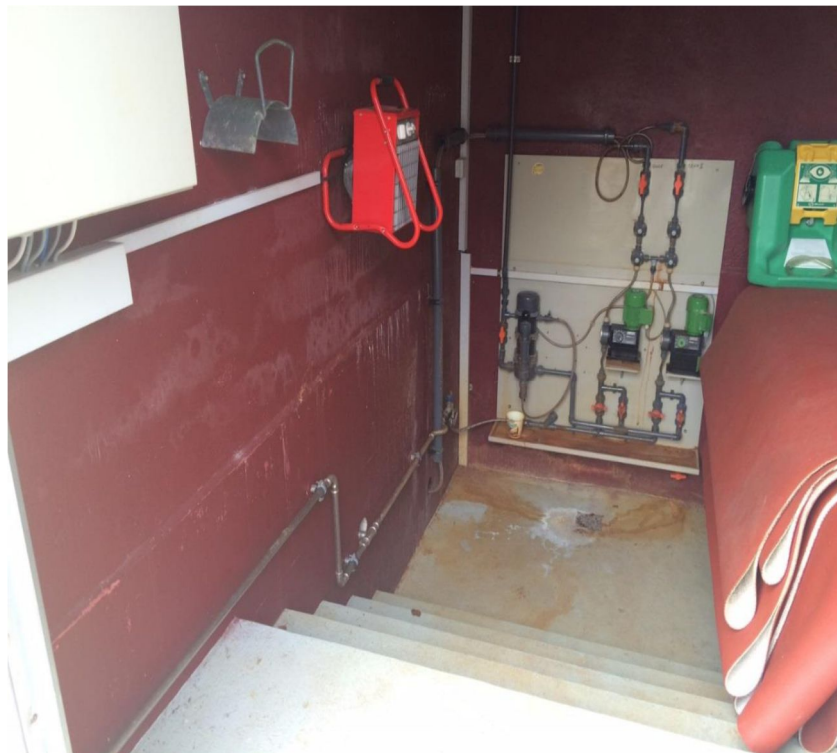
Photo 12 : aucune dégradation visible

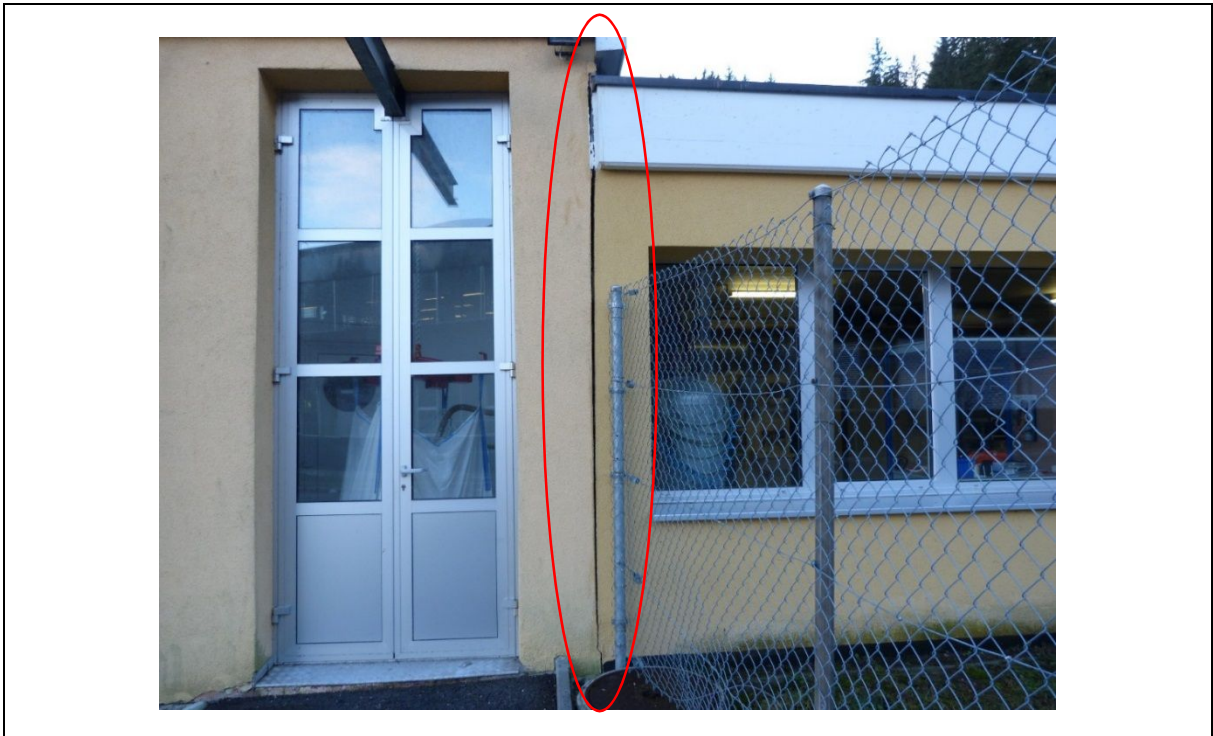
Photo 13 : Façade Nord-Est du bâtiment entre la zone "filtration" et la zone "atelier" (à droite)
 Cette photo nous montre la présence du joint de dilatation entre les deux locaux, il présente une ouverture plus prononcée en partie supérieure du bâtiment. Il ne s'agit donc pas d'une fissure puisque ce joint avait été prévu au moment de la construction du bâtiment.

La sécheresse marquée de cet été 2015 est donc une cause probable de l'ouverture des différents joints de dilatations (photos 1, 2 et 3).

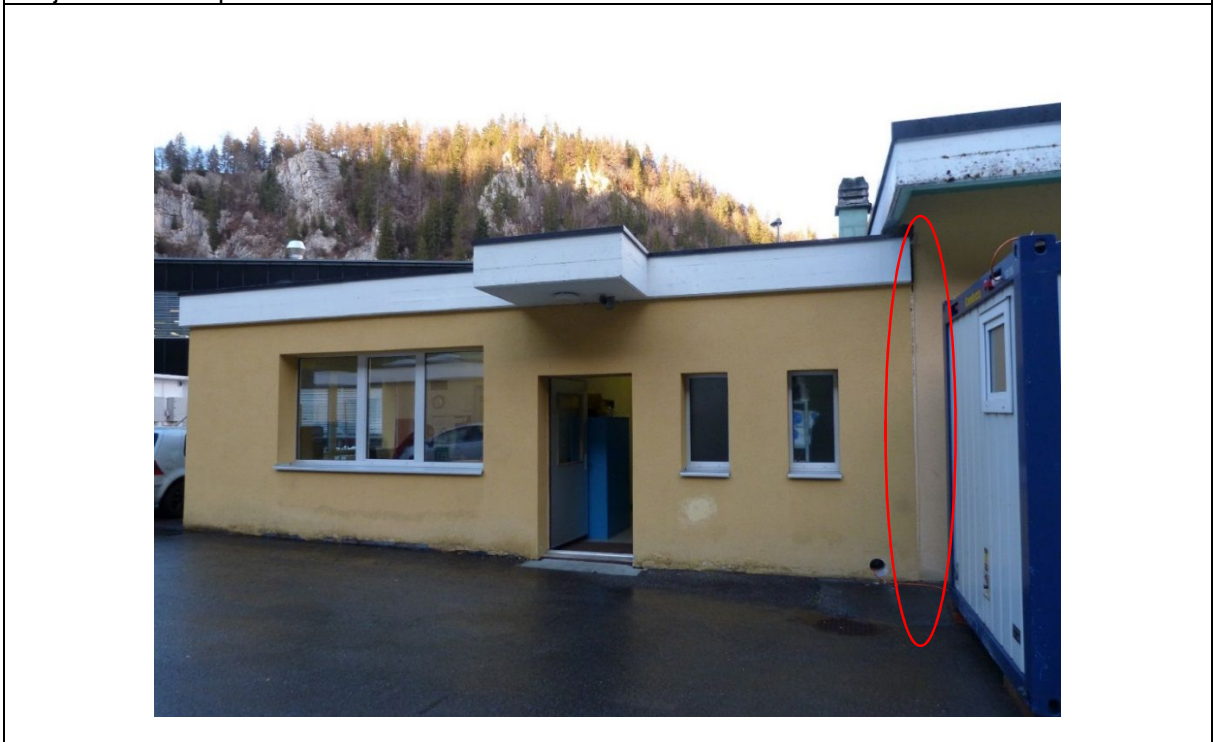
Photo 14 : Façade Sud-Ouest du bâtiment entre la zone "filtration" et la zone "atelier" (à gauche)
 Cette photo correspond à la façade opposée à celle montrée précédemment et nous montre donc la présence du joint de dilatation entre les deux locaux, il présente toujours une ouverture plus prononcée en partie supérieure du bâtiment. Il ne s'agit donc pas d'une fissure puisque ce joint avait été prévu au moment de la construction du bâtiment.

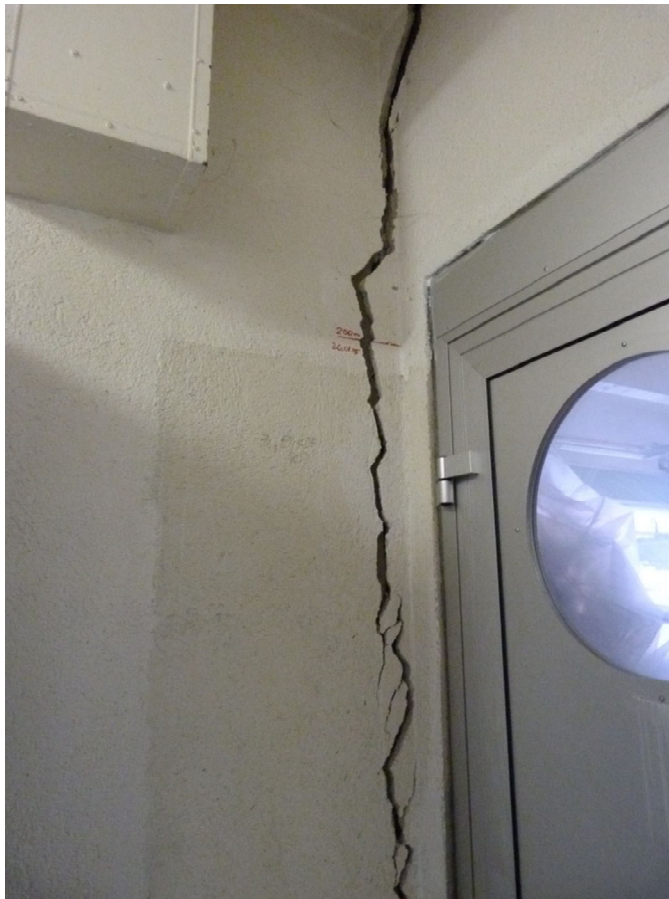
Photo 15 : Mur intérieur perpendiculaire à la zone "filtration" et la zone "atelier" (à gauche)
 Cette photo correspond au mur intérieur perpendiculaire au local de filtration, nous pouvons nous apercevoir que le joint de dilatation a été obturé et que **le revêtement** qui a été mis en place sur le mur maçonné **s'est fissuré**, il présente une ouverture plus prononcée en partie supérieure du bâtiment. Il ne s'agit donc pas d'une fissure en soit puisque ce joint avait été prévu au moment de la construction du bâtiment, mais a été enduit par la suite.

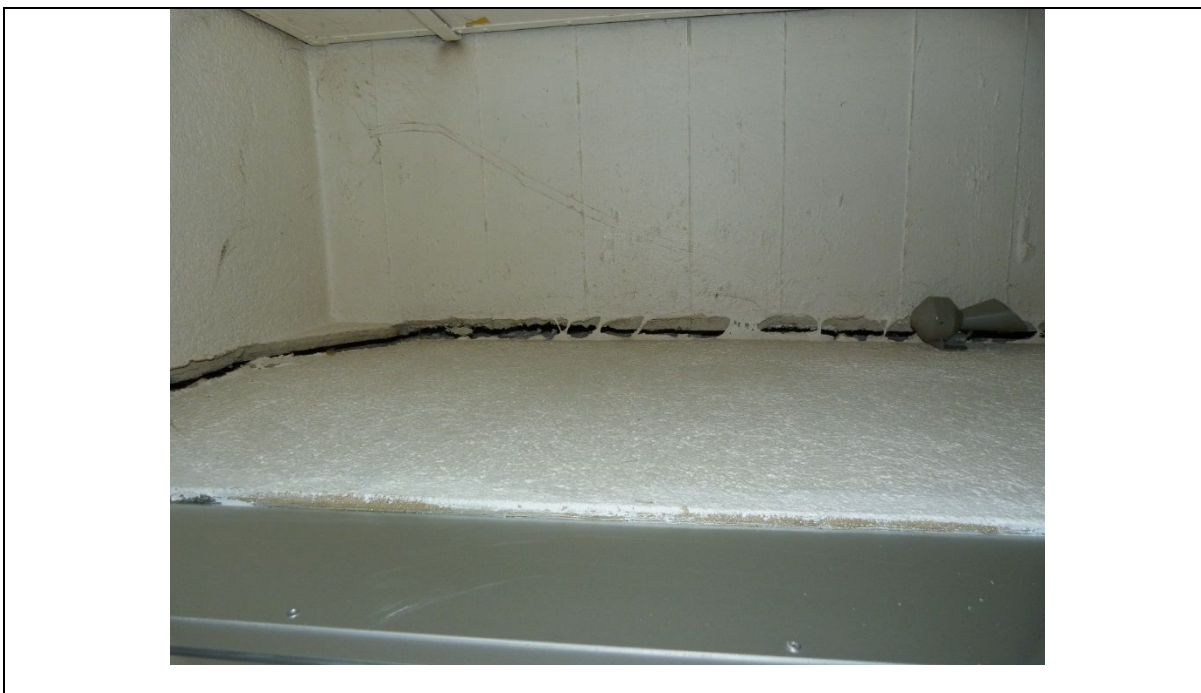
Photo 16 : Mur intérieur entre "atelier" et "filtration"

Photo similaire à la précédente mais montrant le joint de dilatation au niveau de la dalle en toiture, présentant une fissuration du revêtement appliqué sur les murs.
