Strada nazionale N13 – Settore GR-F

Pavimentazione Isola-San Bernardino Corsie N-S e S-N

Projektgenerierung PG 18/137
Rapporto di trasmissione da EP a PMS

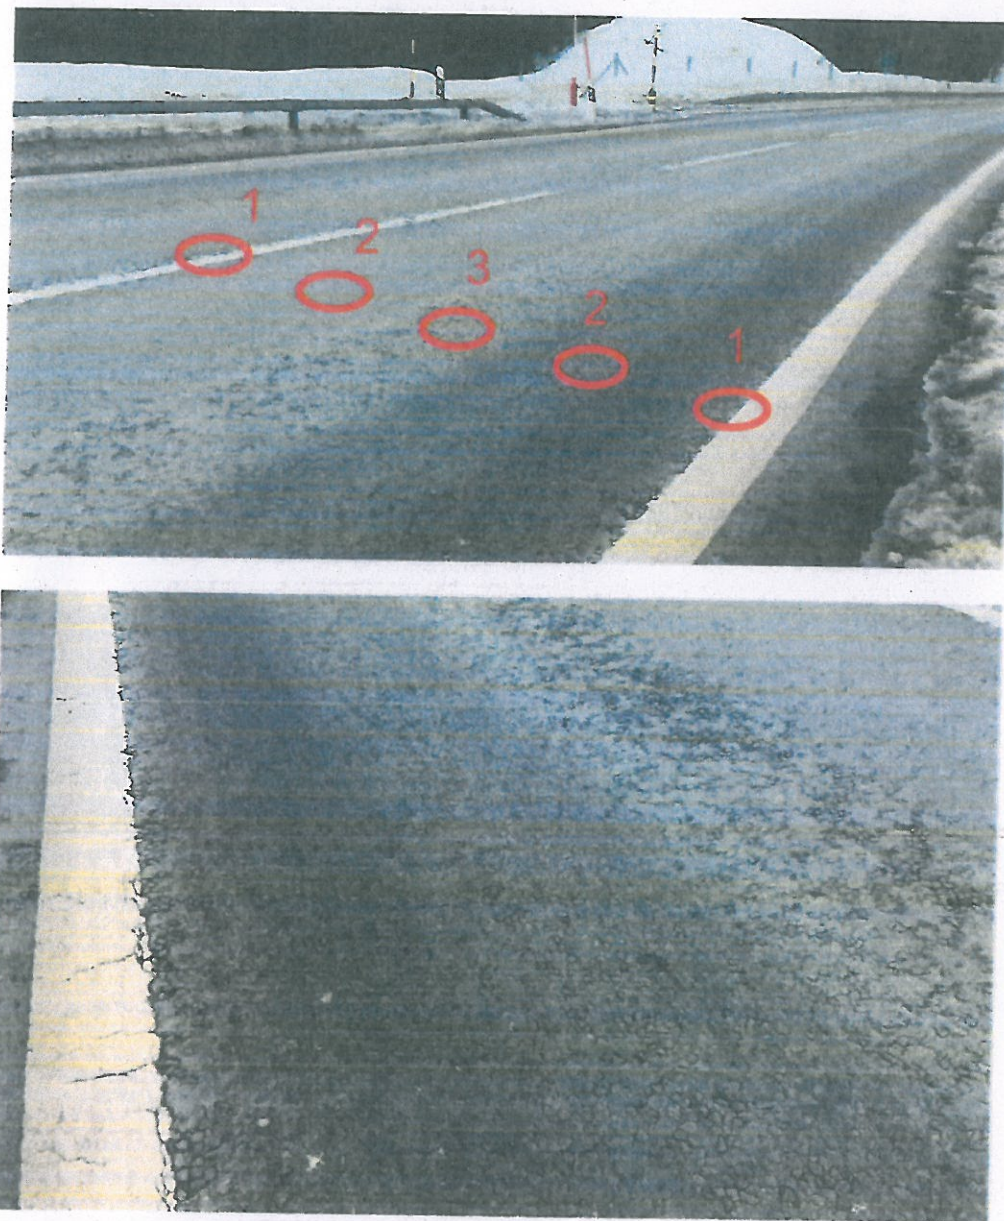
Figura 1 – ca. km 42.30, superficie levigata con perdita di bitume

Presso l'area di sosta Isola al km. 42.30, i valori statistici derivati da MISTRA assegnano a questo settore un valore di I3 inferiore a 3 (media: 1.60, deviazione standard: 0.39) che a priori non pone alcun problema. Tuttavia, l'immagine qui sopra mostra un ormaiamento evidente lungo la corsia normale in direzione sia S-N che N-S con possibili ristagni d'acqua dati nelle tracce delle ruote (aquaplaning).

Qui sono presenti fessure di ampiezza centimetrica al centro della strada e un'evidente levigatura del manto d'usura con sospetta riduzione dell'aderenza locale superficiale. Questa situazione è generata dai cicli di gelo e disgelo e dall'uso di una soluzione salina (salamoia) antigelo.

Anche qui è utile eseguire uno o più sondaggi per definire il profilo e lo spessore della pavimentazione e verificare il profilo verticale delle fessurazioni. Le carote devono essere prelevate lungo gli assi principali di fessurazione per determinare se lo strato di collegamento è danneggiato:

- in caso di fessure diffuse sarebbe appropriata la sostituzione integrale dello strato di collegamento
- in caso contrario, si consiglia una valutazione della superficie dopo la fresatura dello strato d'usura e la rimozione locale dello strato di collegamento

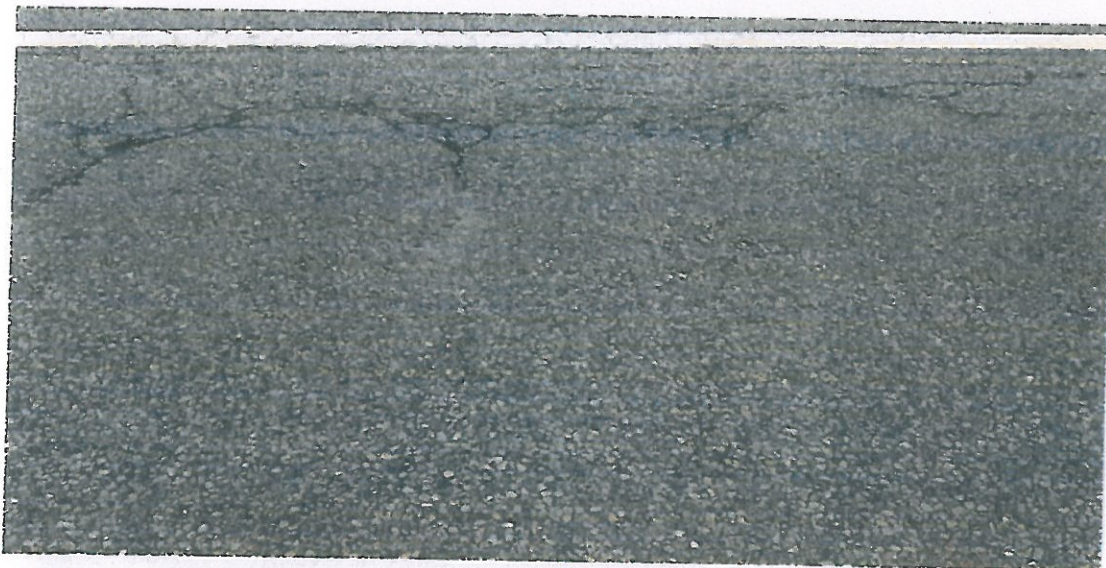
Poco più a sud (ca. km 42.10) si notano inoltre evidenti fessure longitudinali in asse della carreggiata.

Figura 2 – ca. km 42.10, fessurazione longitudinale a centro strada

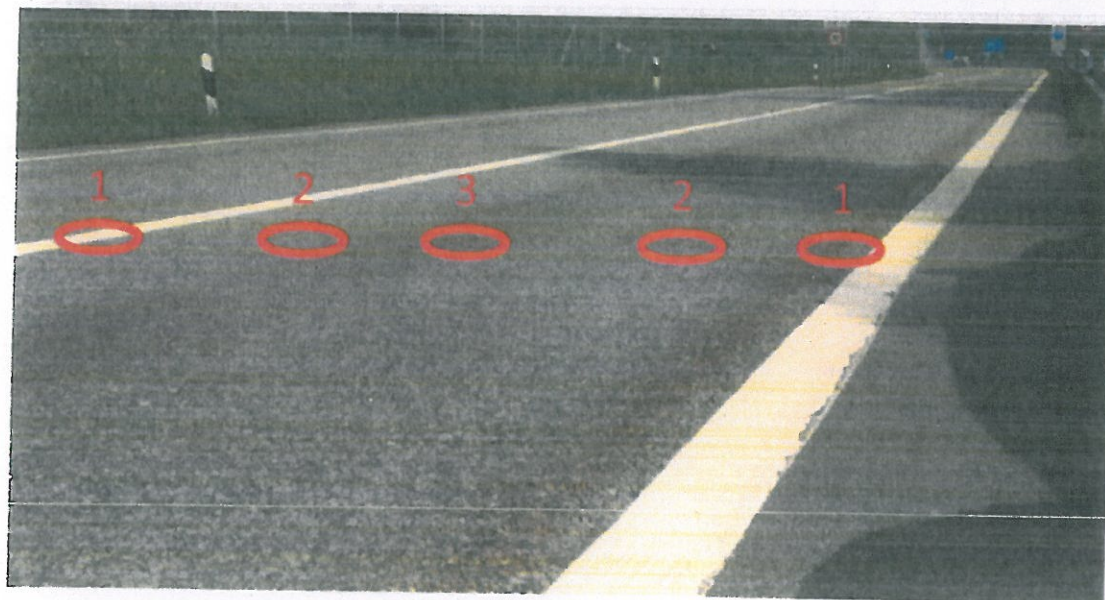
In questa sezione, si è rilevato l'indice I3 peggiore dell'intero settore F (vedi l'asse teso sopra). La superficie della pavimentazione risulta fortemente degradata con perdita di bitume e levigatura dell'inerte. Anche qui è necessario procedere con il prelievo di alcuni sondaggi secondo lo schema già descritto.

Figura 3 – ca. km 43.5, fessurazione longitudinale a centro strada

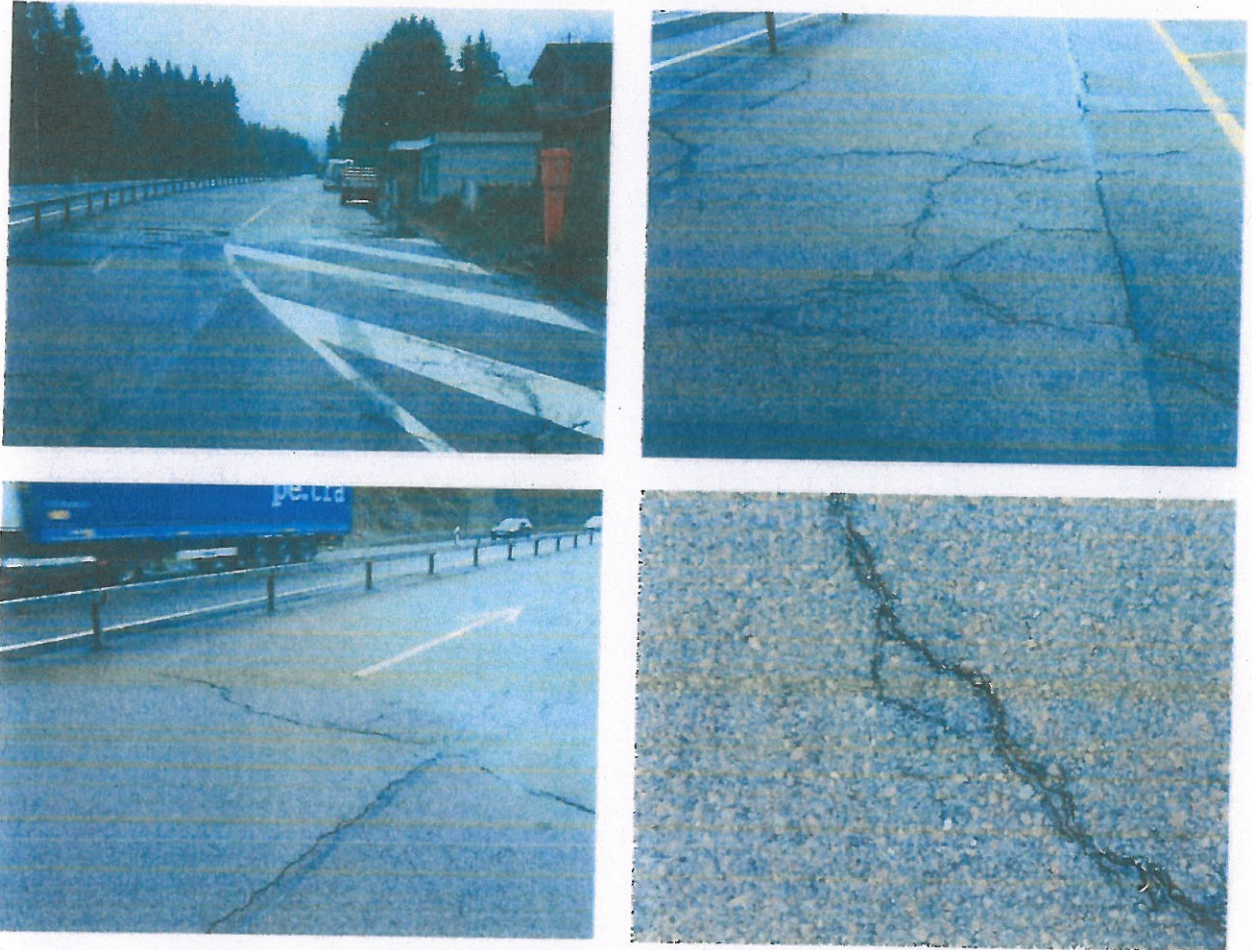
La superficie della pavimentazione risulta fortemente degradata e fessurata. Le fessure raggiungono larghezze fino a 10 mm.

Il fenomeno si è esteso dai giunti ad un più complesso quadro di fessurazioni a rete legato presumibilmente a cedimenti localizzati del manto bituminoso a causa delle infiltrazioni di acqua e dei cicli di gelo/disgelo. Si prevede che nei prossimi anni il difetto possa aggravarsi rapidamente per l'azione della salamoia antigelo.

Figura 4 – ca. km 42.3, degrado pavimentazione area di sosta Isola SN e NS

- **Sostituzione di 1 strato** nell'area di sosta Isola, con fresatura di 40 mm e posa di miscela SDA 8-12.

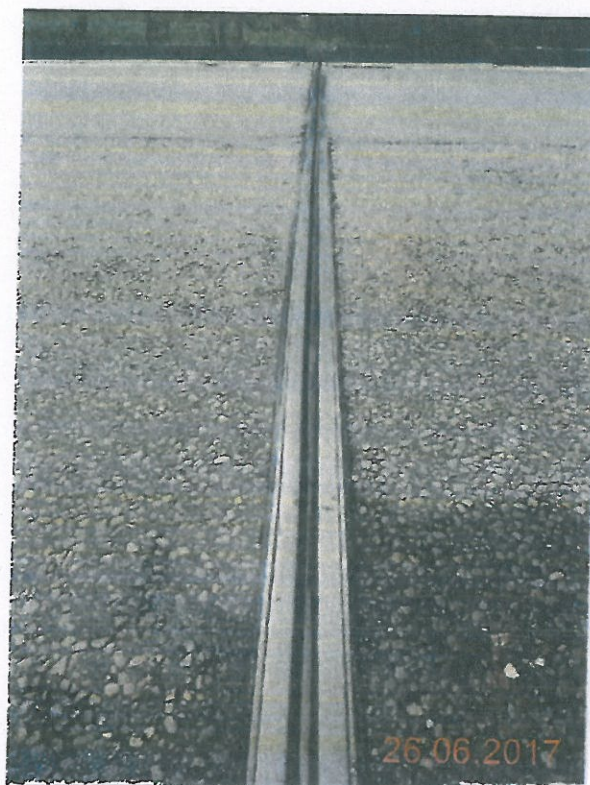
L'ispezione dei manufatti del 2017 ha evidenziato che il giunto di transizione del ponte Val di can si presenta nel seguente stato di conservazione.

Figura 5 – ca. km 42.6-43.0, giunto ponte val di can

Visto il contestuale progetto di conservazione della pavimentazione, si propone nella medesima PG 18-137 la sostituzione dei giunti di transizione del ponte val di Can (manufatto N13.099) e del ponte Isola (manufatto N13.098) così da sfruttare le sinergie per la deviazione provvisoria del traffico.

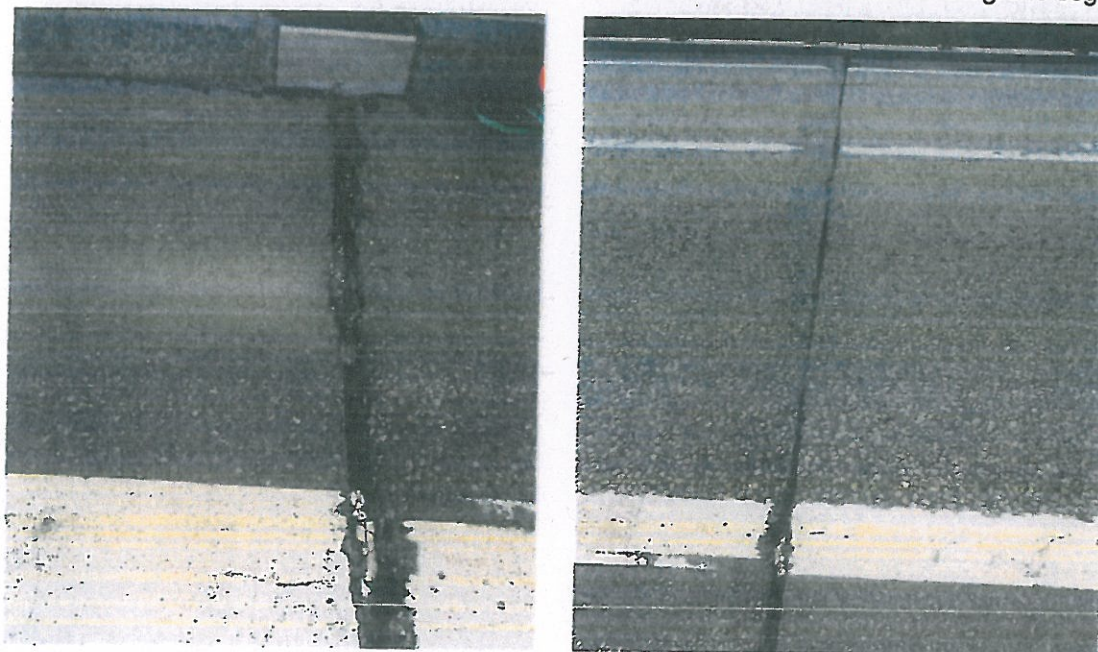
Lo stato di conservazione dei giunti Thormaflex del ponte Isola è visibile nelle fotografie seguenti:

Figura 6 – ca. km 42.6-43.0, giunto di transizione ponte Isola

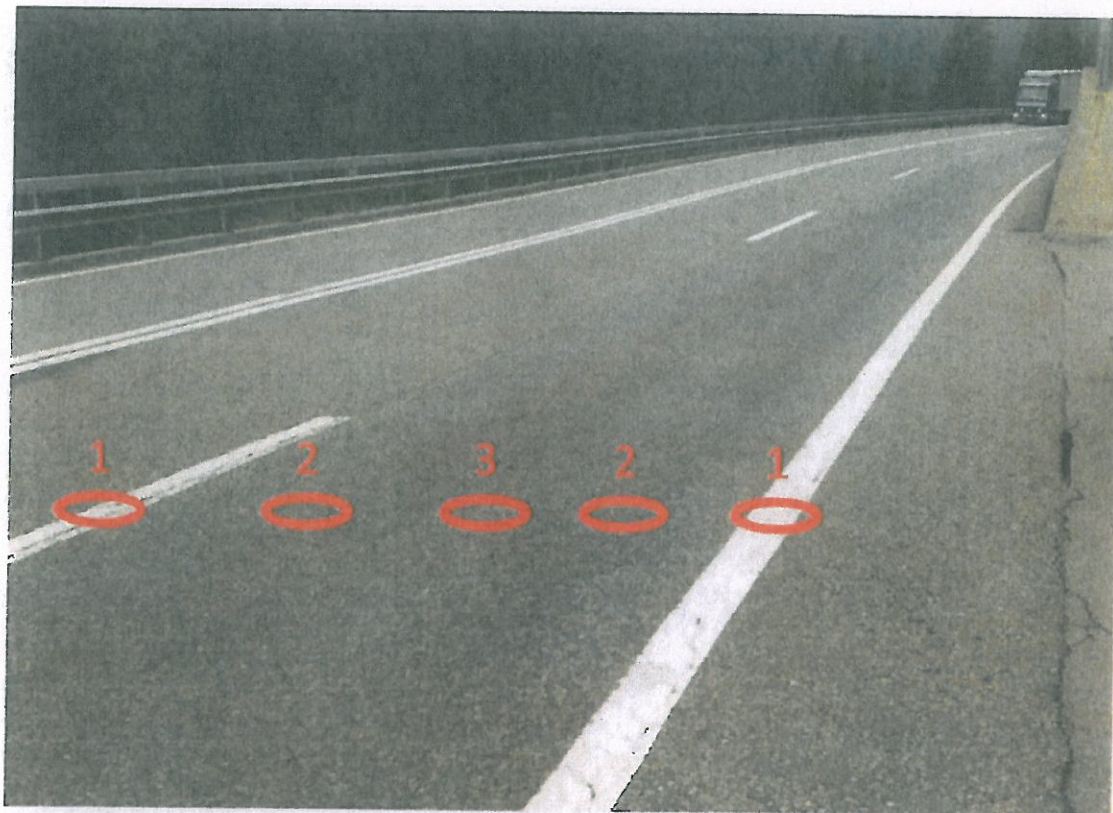
4.2.1. Exemple 1 : Km 40.75 (OE F001)

Les valeurs statistiques tirées de MISTRA attribuent une valeur de I3 inférieur à 3 (moyenne : 2.29, écart-type : 0.54) à ce secteur et ne pose a priori pas de problème d'ornièrè. Cependant, la photo ci-dessus montre que des ornières relativement importantes sont visibles sur la voie montante soumise au trafic lourd. Nous proposons ici d'établir un ou plusieurs profil en travers de l'épaisseur des couches à partir de mesures faites sur des carottes :

- dans les bourrelets extérieurs (1) : pour voir si la surépaisseur du bourrelet est uniquement dans couche de roulement
- dans les deux traces des roues des véhicules (2) : pour voir si l'ornièrè est uniquement dans la couche de roulement
- éventuellement entre les deux traces (3) : pour voir si la surépaisseur du bourrelet est uniquement dans couche de roulement.

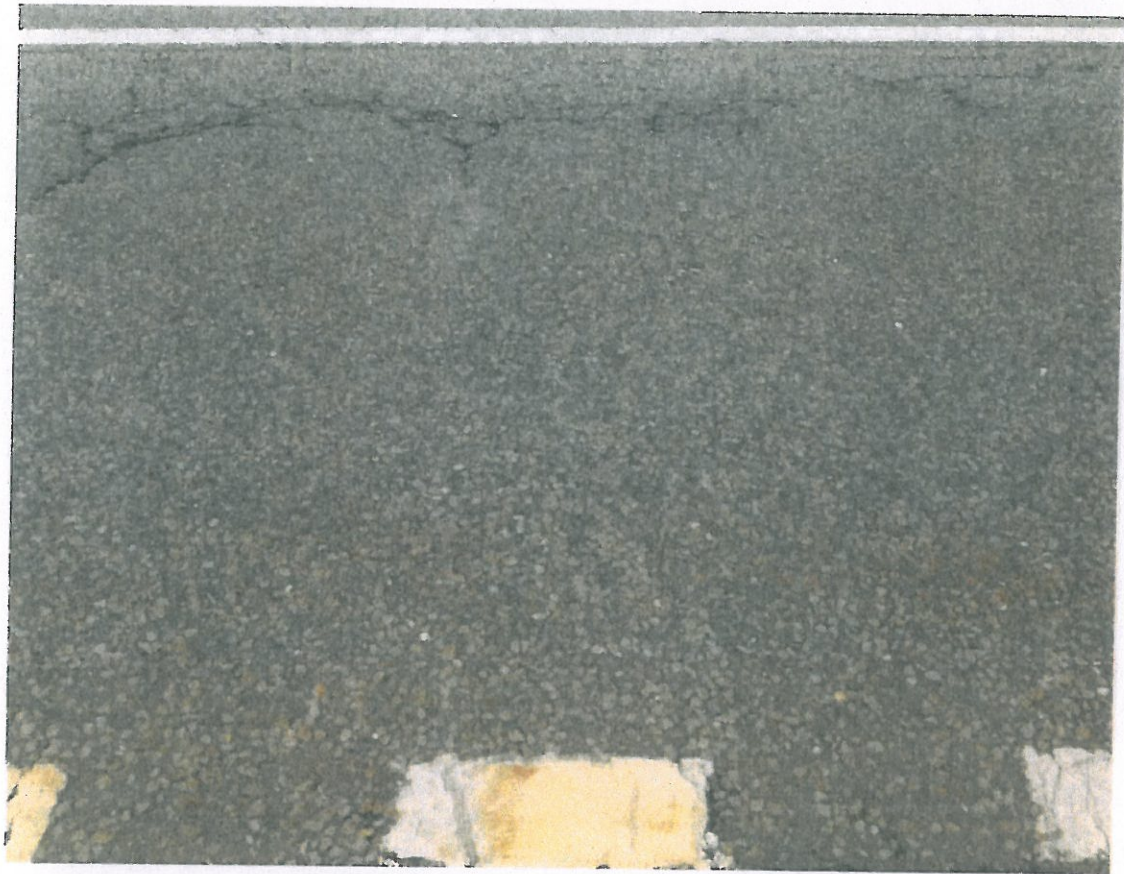
Il conviendrait ici aussi de prélever des carottes dans les zones fissurées afin de savoir si les couches de liaison (voir de support) sont endommagées. Si cela devait être le cas, il conviendrait alors :

- d'effectuer des retouches locales des couches de liaison endommagées si la fissuration n'est pas généralisée (ce qui y semble être le cas),
- de remplacer une partie de la couche de liaison si la fissuration est généralisée (ce qui ne semble pas être le cas).
