BIBLIOTHEQUE DE GENEVE

Bilan des conditions de conservation dans les dépôts

Andrea GIOVANNINI

Lumino/Genève juillet 2007

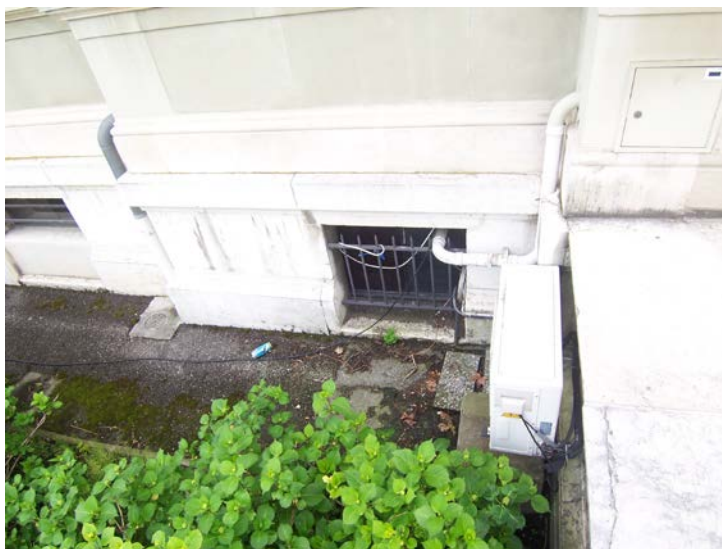
Le bâtiment est entouré par un parc, la végétation des côtés N et E est plus développée.

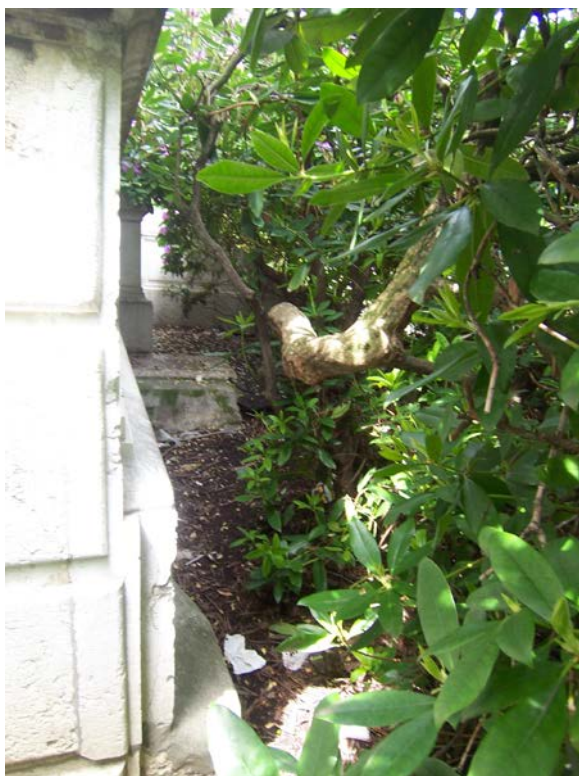
Le côté NO du bâtiment n'a pas de fossé ; pour éviter l'humidité dans les dépôts, le bord du bâtiment doit garantir un bon écoulement des eaux loin des murs ; il devrait être maintenu propre.

Entrée de câbles à côté de l'escalier principal ; un point faible sur le plan thermique et entomologique.

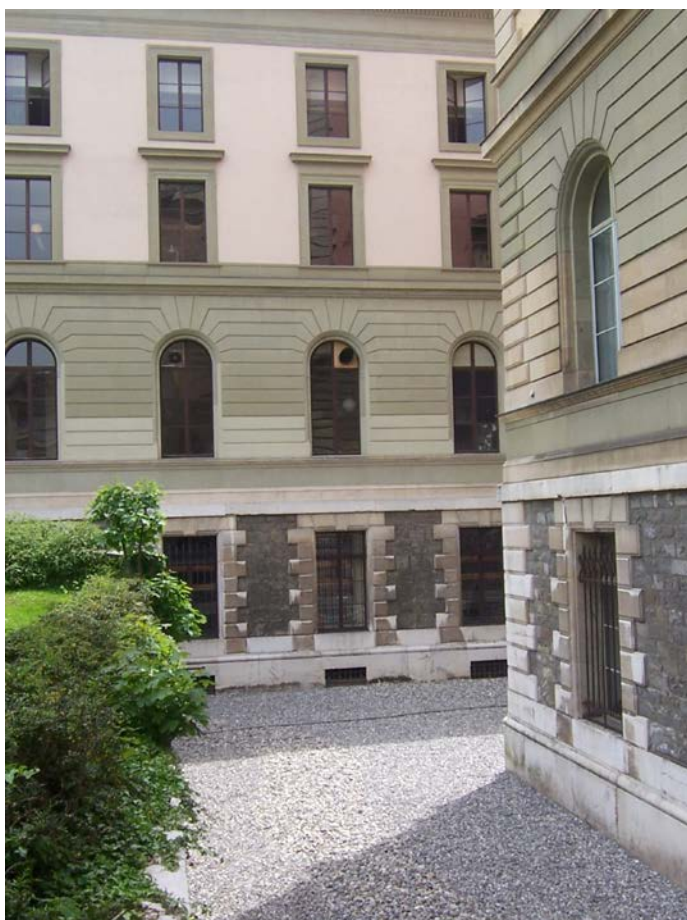
Le côté N du bâtiment est en partie envahi par la végétation qui couvre la façade ; les arbustes trop proches contribuent à maintenir humides les murs. Dans cette partie des magasins on constate des zones humides sur les murs des Mag. 2 et 1.

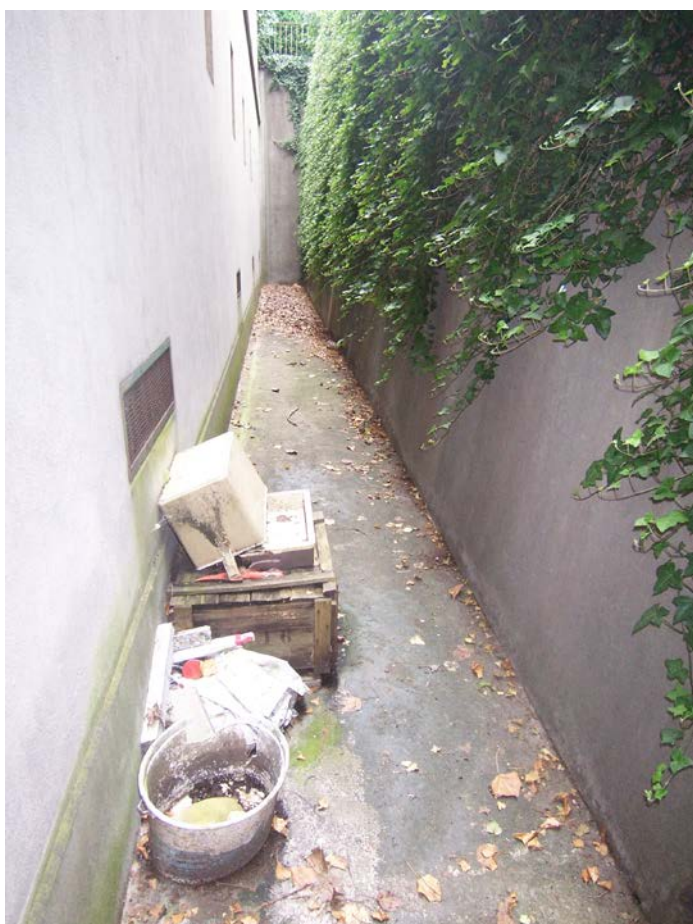
Fossé Eynard, côté E : végétation envahissante, accumulation de feuilles qui rendent difficile l'écoulement des eaux de pluie et tendent à maintenir humide le bâtiment.

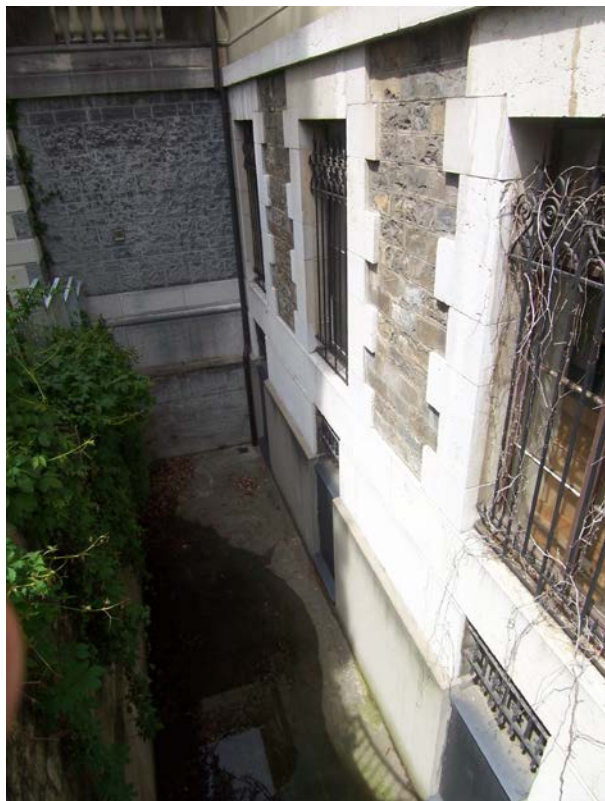
Fossé Eynard, côté E : accumulation de déchets et de restes végétaux ; on voit les fenêtres de l'annexe Eynard Niveau 1 et les grilles de ventilation du vide sanitaire

La porte d'accès au fossé est bien protégée par une grille et par un muret qui retient efficacement l'eau en cas de fort orage.

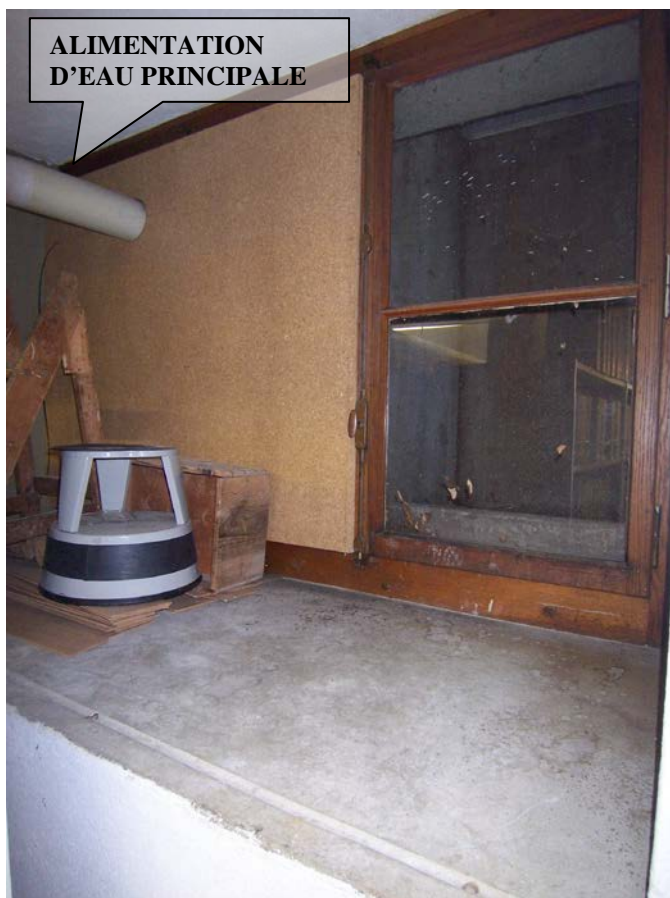
Mag. 1, aile Candolle,
locaux du fond

Signes évidents d'infiltrations par capillarité même sur les murs internes. La formation de cristaux de sel dans deux trous du plafond témoigne de la présence d'humidité dans les murs.

↑ Fond du saut-de-loup avec accumulation végétale qui bouche l'écoulement.

← Fenêtre vers le saut-de-loup, entrée principale d'eau pour l'immeuble.

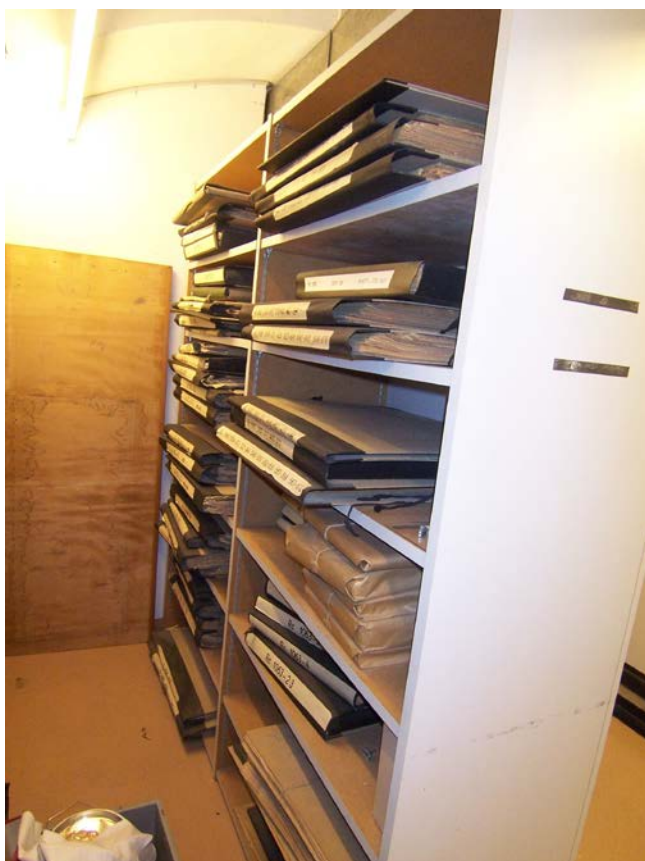
Mur O : passage d'un tuyau de chauffage ancien près du sol et d'un autre vers le plafond, étagères disposées le long du mur extérieur, ancien canal de ventilation de 1942.

Etagères pour des volumes de grand format, disposition peu rationnelle et désordre, bien que le principe de la disposition horizontale soit favorable.

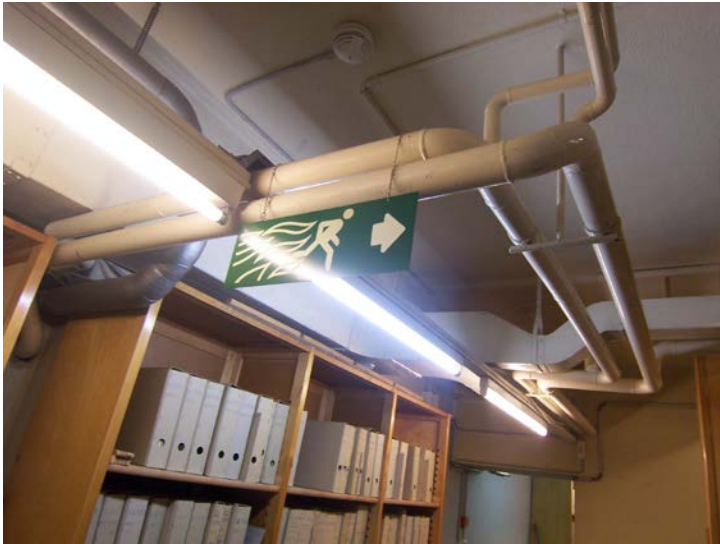
Mag. 1, corps central

Passage des tuyaux d'alimentation des radiateurs des étages supérieurs et de canalisations.

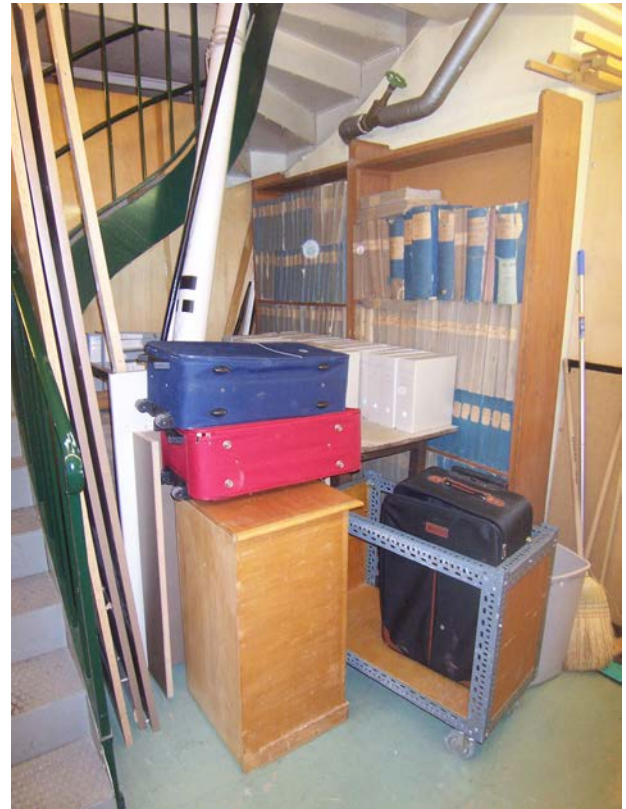
Légères traces d'infiltrations par capillarité, sans gravité ; il faut toutefois éviter de disposer des étagères le long de tels murs.

Dépôt de meubles en réserve et de matériel divers : accès difficile aux étagères, nettoyage impossible, risques entomologiques accrus.

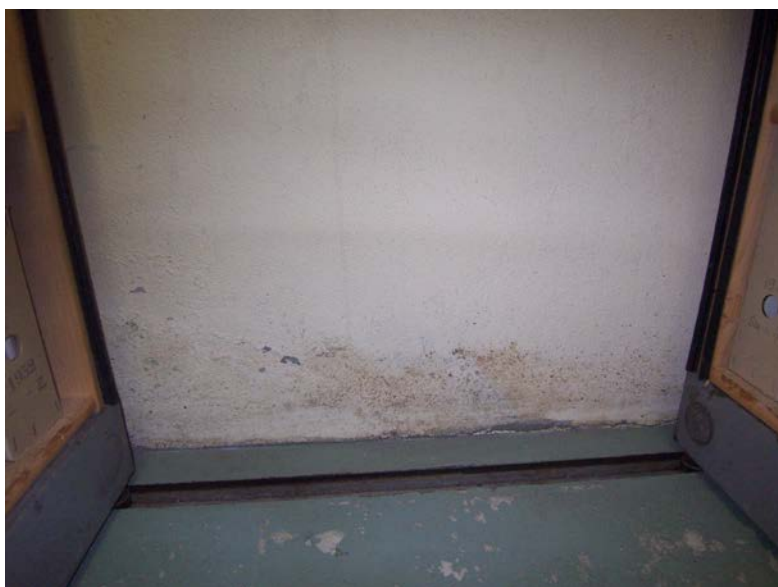
Magasin 1, sous la salle de lecture

Signes d'infiltrations par capillarité, ponctuelles et sans gravité s'il y a une ventilation suffisante de ces zones.

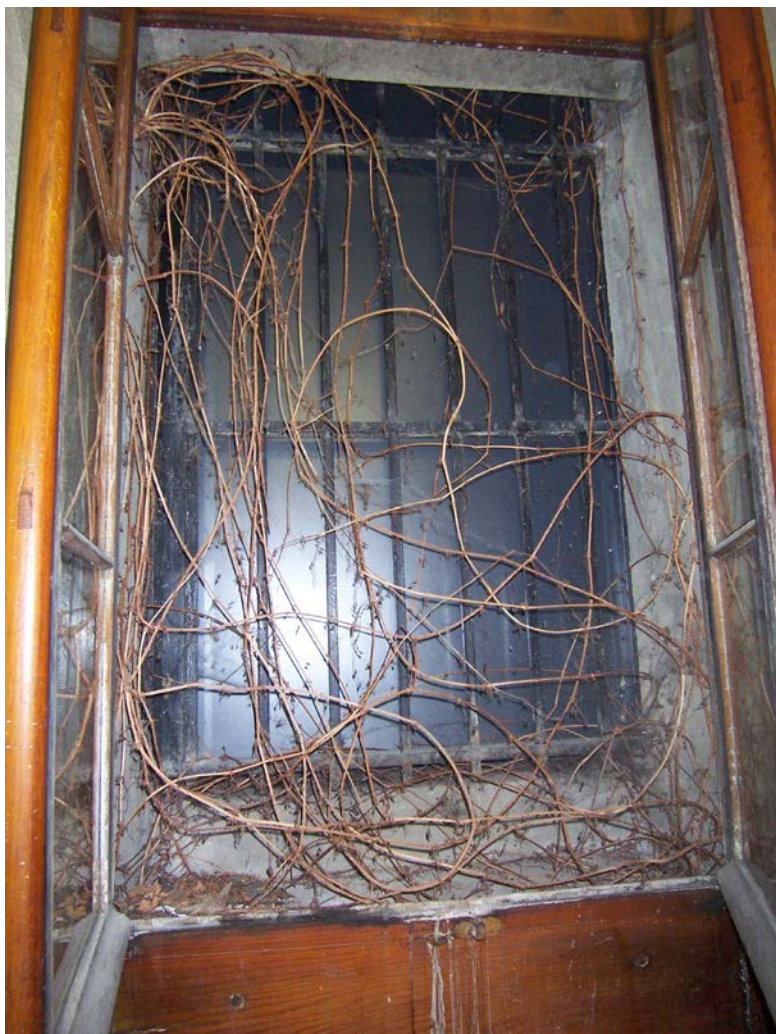
Fenêtre côté S, fermée à l'extérieur par une plaque métallique. Végétation séchée et signes d'anciens écoulements d'eau ponctuels. Les restes végétaux devraient être éliminés pour éviter de créer un biotope tout près des magasins.

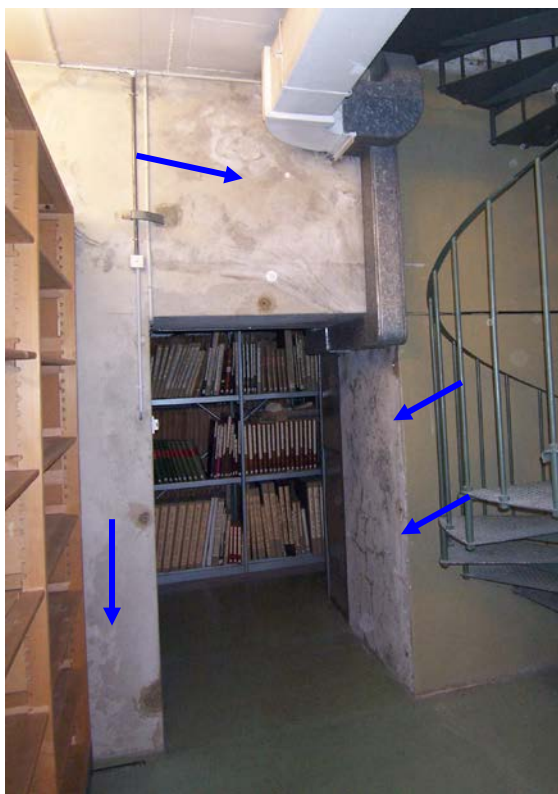
Magasin 1
Annexe Eynard

Fissure traversante dans
le mur extérieur, à
réparer

← Mur avec fortes infiltrations par capillarité.

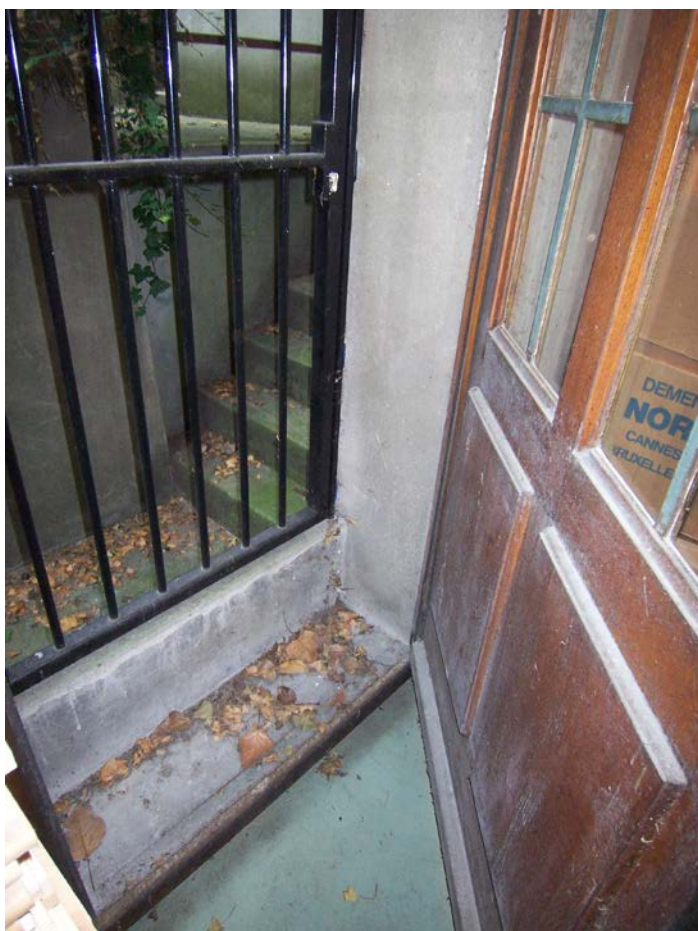
Espace clos derrière l'étagère posée contre le mur NE ; il est impossible à nettoyer et le risque de moisissures y est élevé. Cette étagère devrait être démontée.

Porte vers le fossé N : les restes végétaux devraient être nettoyés régulièrement. La porte devrait être plus étanche (climat + insectes).

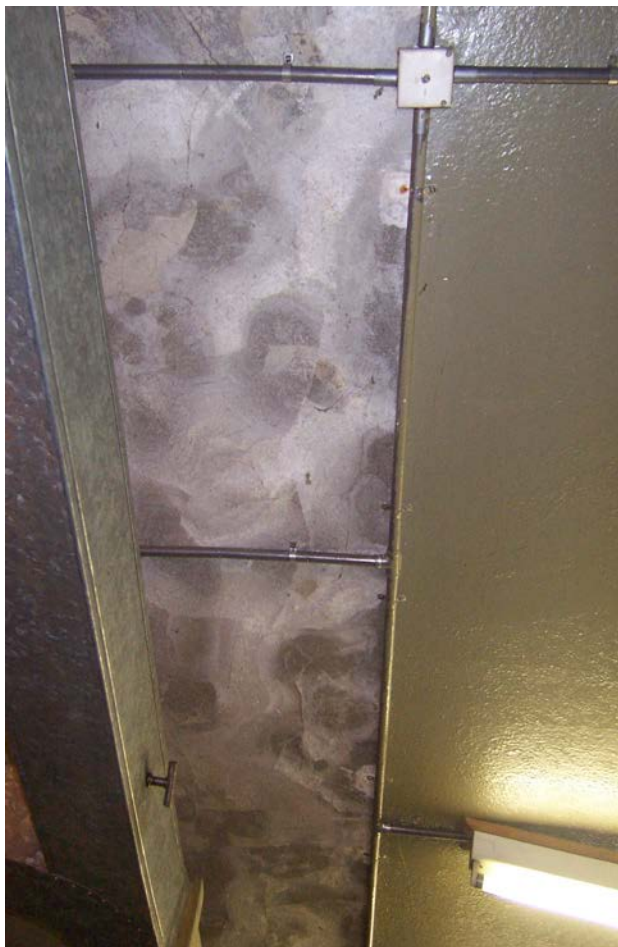
Installations électriques de diverses époques et conduites hydrauliques à contrôler.

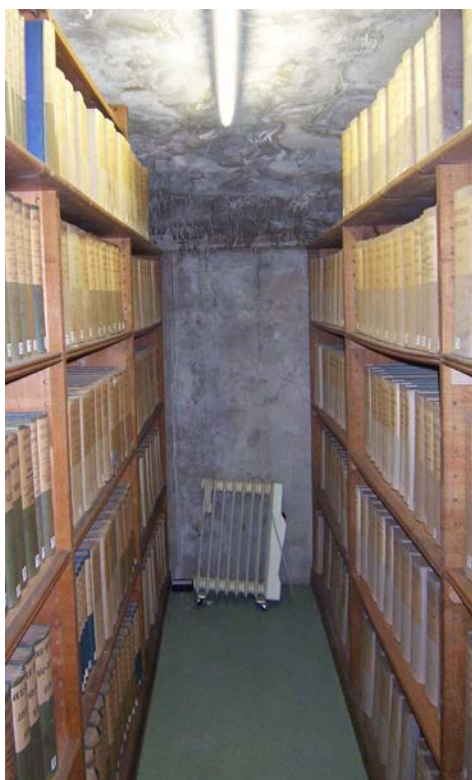
Magasin 1, « grotte »

Locaux très humides, graves infiltrations par capillarité. Ces locaux ne sont pas utilisables comme magasins pour des livres.

Le traitement des murs avec un enduit imperméable ne fait que repousser l'humidité dans les zones non traitées. Un traitement généralisé ne résisterait pas à ces conditions.

- Locaux 102-103 (« grotte »), Niveau 1, extrémité de l'aile Eynard : les murs SE et NE et la voûte présentent des valeurs qui varient entre 11 et 17. En revanche, les valeurs du mur NO sont <10. Ces murs sont anciens ; une partie d'entre eux a été traitée avec un enduit imperméable, derrière lequel l'appareil de mesure a détecté une forte humidité. Dans ces locaux nous avons constaté un problème de micro-organismes actifs au début septembre 2006.

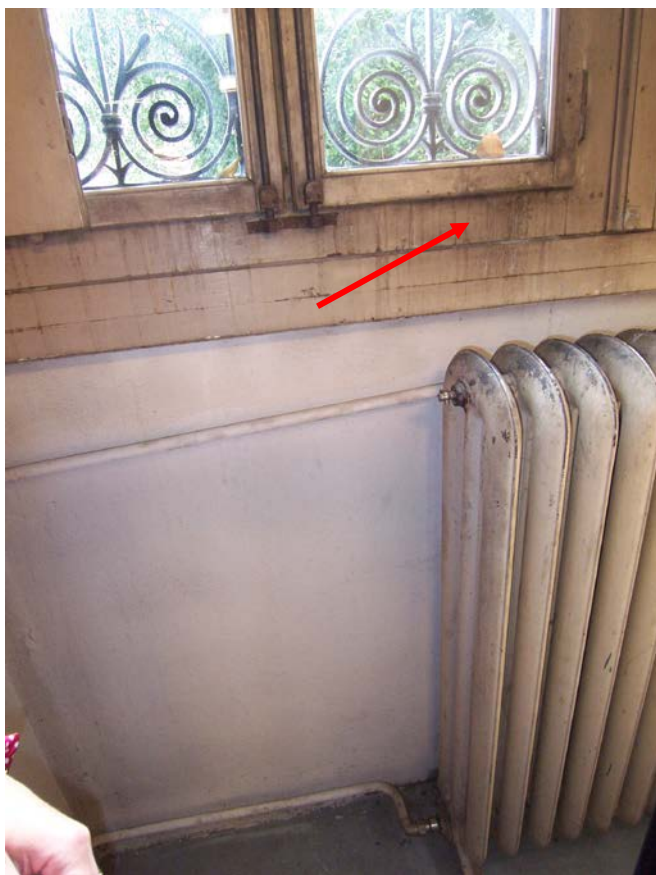
Les dépôts sauvages de matériel augmentent fortement le risque entomologique, surtout si le matériel est organique et que le lieu tend à être humide.

Les fenêtres sont très sales, et elles sont peu étanches. Un nettoyage périodique et la pose d'un joint sont nécessaires. Les anciennes conduites du chauffage constituent un danger potentiel d'inondation.

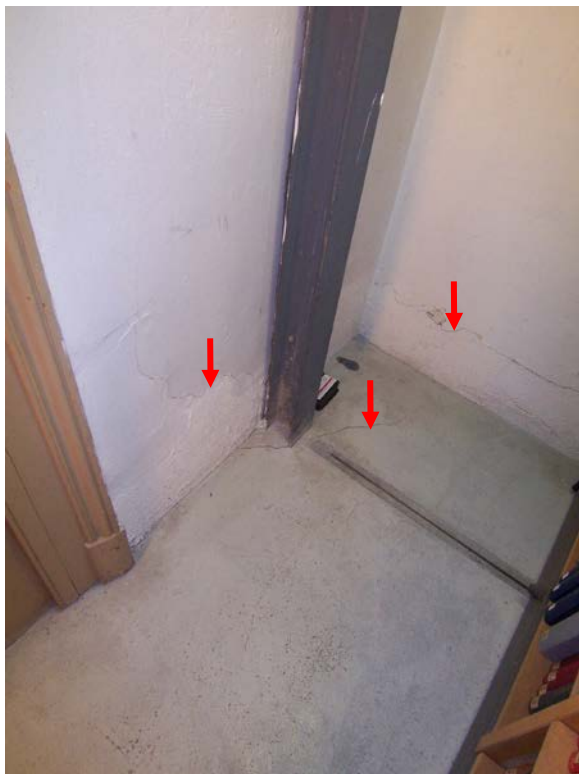
Magasin 2, aile Candolle, Grand Compactus

Fissures dans le sol et dans le mur, passage de fourmis.

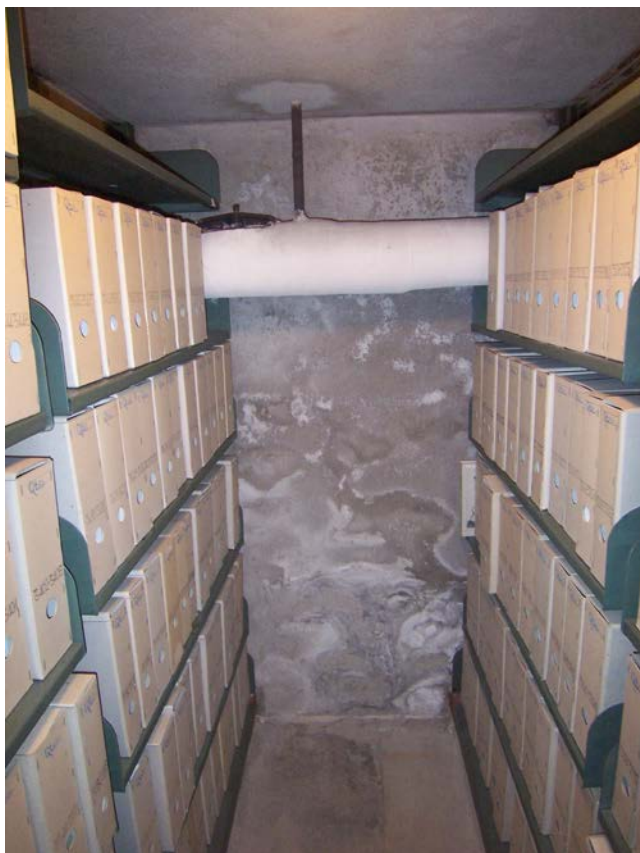
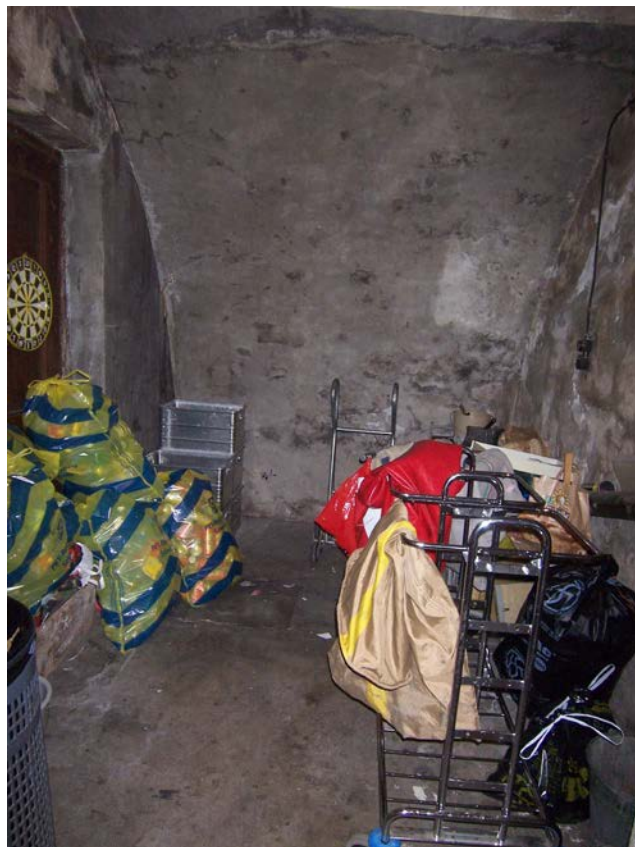
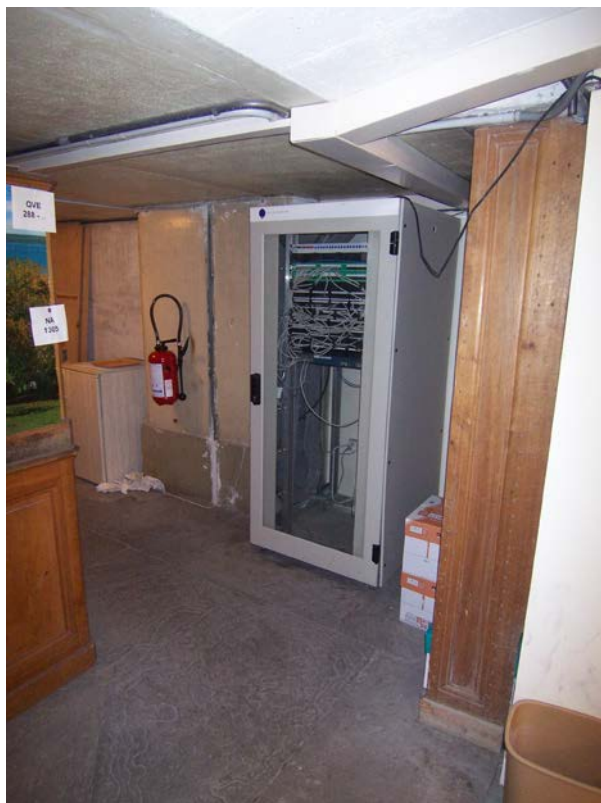
Magasin 2, corps central, sous l'escalier d'entrée et dépôts proches

Mur extérieur avec signes évidents d'infiltrations d'humidité, passage de canalisations. Un dépôt de poubelles ne devrait pas être en communication directe avec les magasins. Les risques entomologiques sont importants. La porte vers l'extérieur est peu étanche et permet le passage d'insectes.

La présence d'un serveur informatique et d'un frigo est un facteur de risque supplémentaire. En principe, dans les dépôts on ne devrait pas trouver des équipements techniques non indispensables.

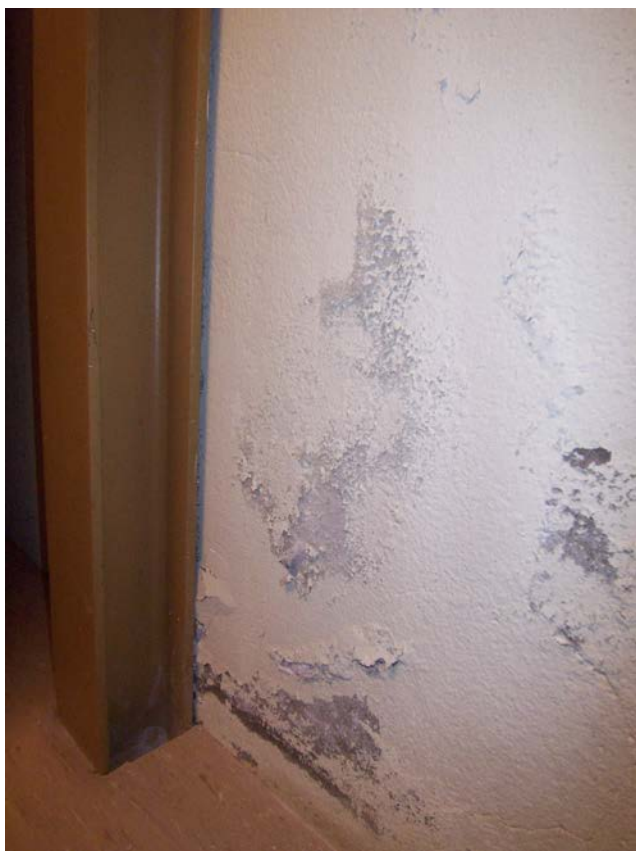
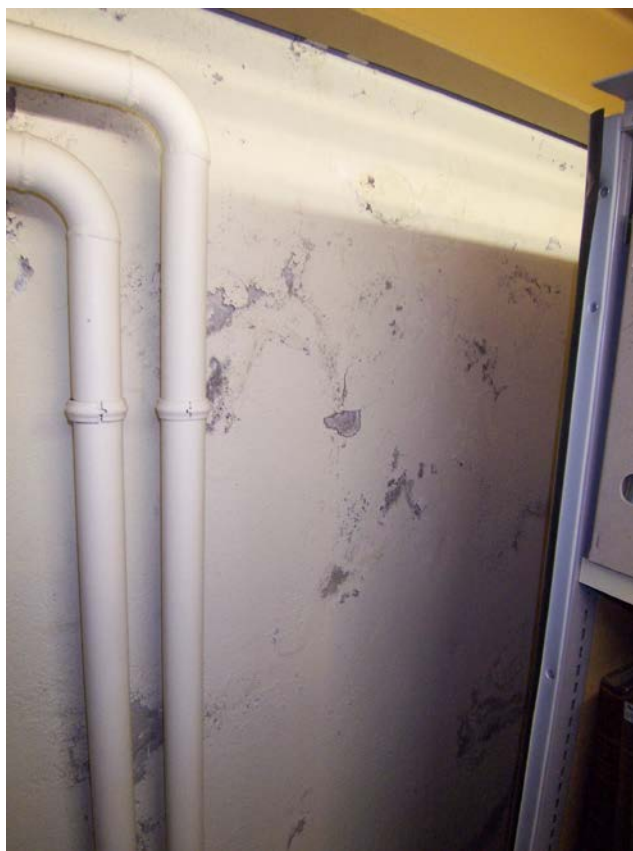
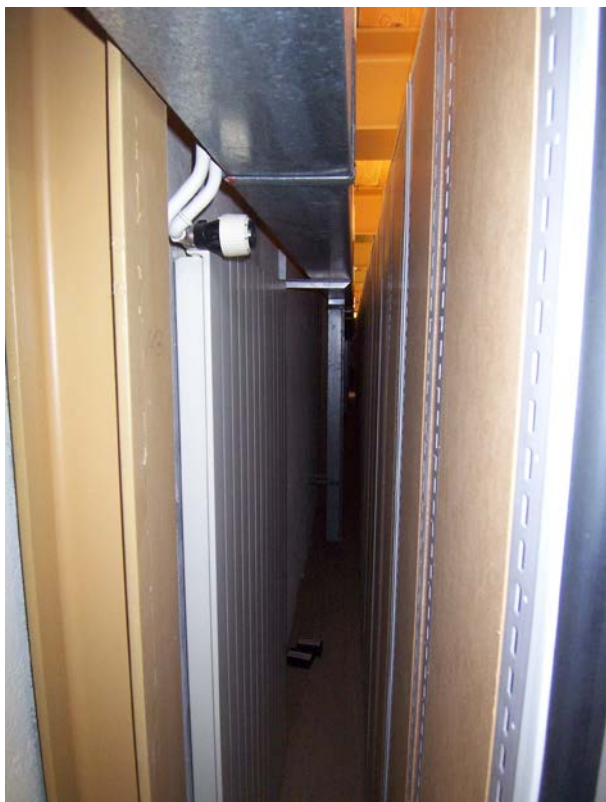
Magasin 2, aile Eynard

Traces évidentes d'infiltrations d'humidité par les murs. La distance entre les étagères et le mur et le chauffage ont limité les conséquences de cette situation peu saine.

- Au Magasin 2 les seuls problèmes d'humidité se trouvent sur le mur NO de l'aile Eynard (local 201). Ce mur est enterré et des valeurs comprises entre 10 et 16 ont été mesurées sur la partie basse du mur en entrant (côté O) et progressivement sur une surface toujours plus grande du mur vers le fond du local (côté N du mur). La gravité de cette situation est limitée par trois facteurs favorables : la distance des Compactus du mur, la surface humide totale limitée et la présence de radiateurs de chauffage sur ce mur.
- Le problème se présente également dans le local en dessus (301) mais seulement tout près du sol, avec une bande étroite du mur où les valeurs d'humidité sont comprises entre 12 et 16. Cette situation n'a que très peu d'influence sur le climat interne de ce local.

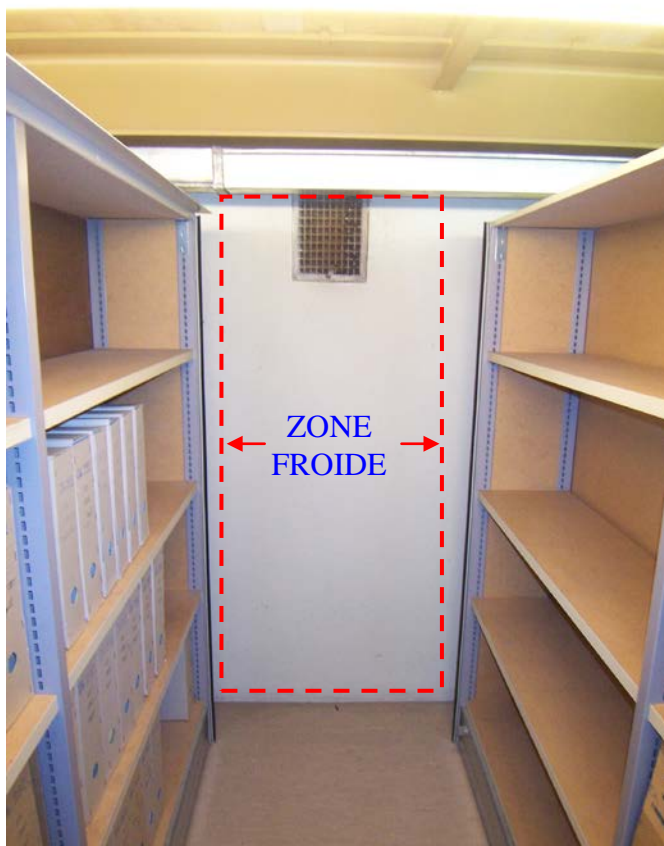
Grille de ventilation en communication directe avec l'extérieur.

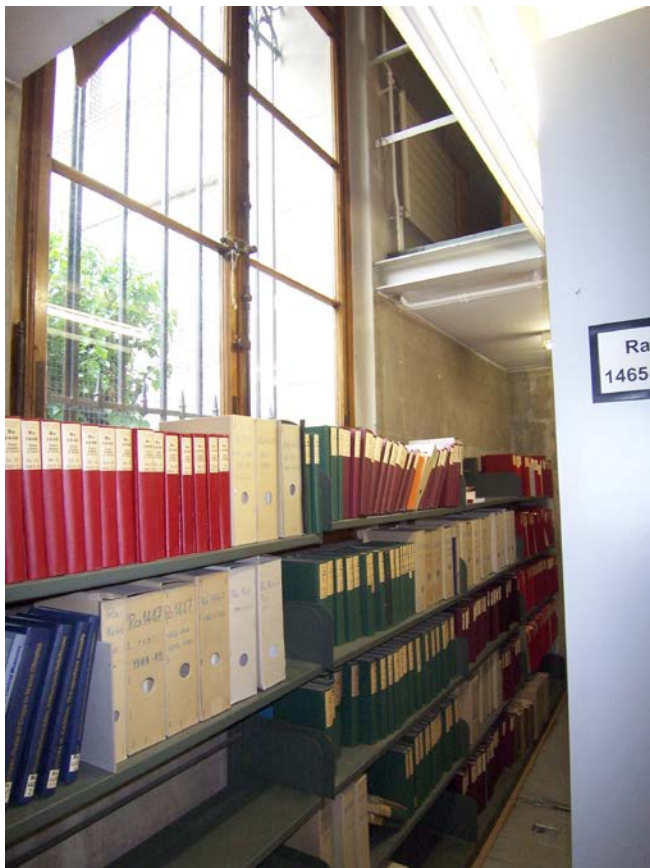
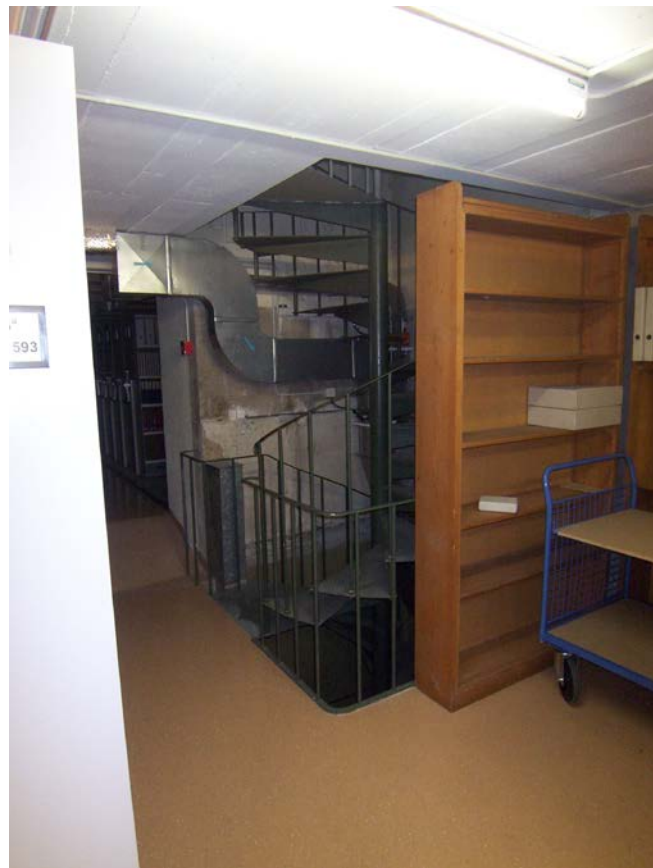
Magasin 2, annexe Eynard

Les ouvertures dans la dalle facilitent la diffusion du feu. Des étagères ne devraient pas se trouver sous une fenêtre. Cette disposition crée un espace qui ne peut pas être nettoyé et augmente le risque de créer des zones humides favorables aux insectes.

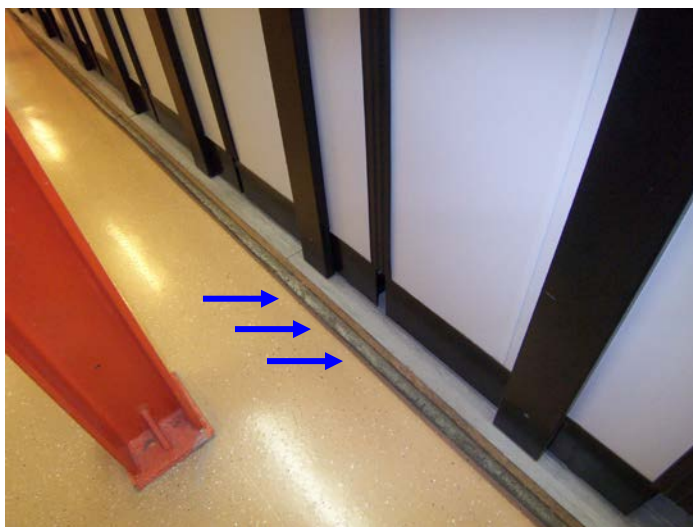
Le bord du faux-sol des Compactus se décolle.

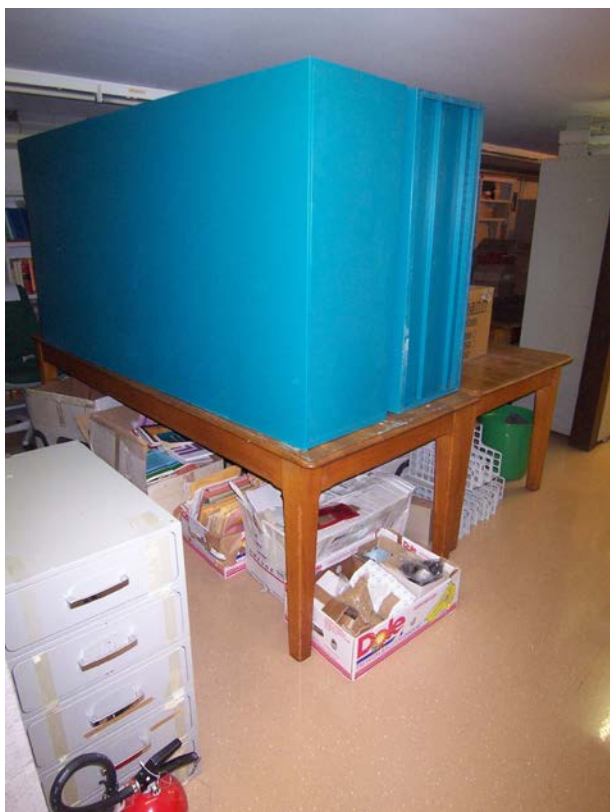
Ce magasin est également une zone de passage et il est censé être une zone de travail. Les services créés dans les années 1980 sont surélevés. Un accident causé par l'eau inonderait les magasins.

Les espaces destinés au tri sont devenus inaccessibles à cause de l'accumulation de matériel. Ce fait est un signe d'un problème logistique.

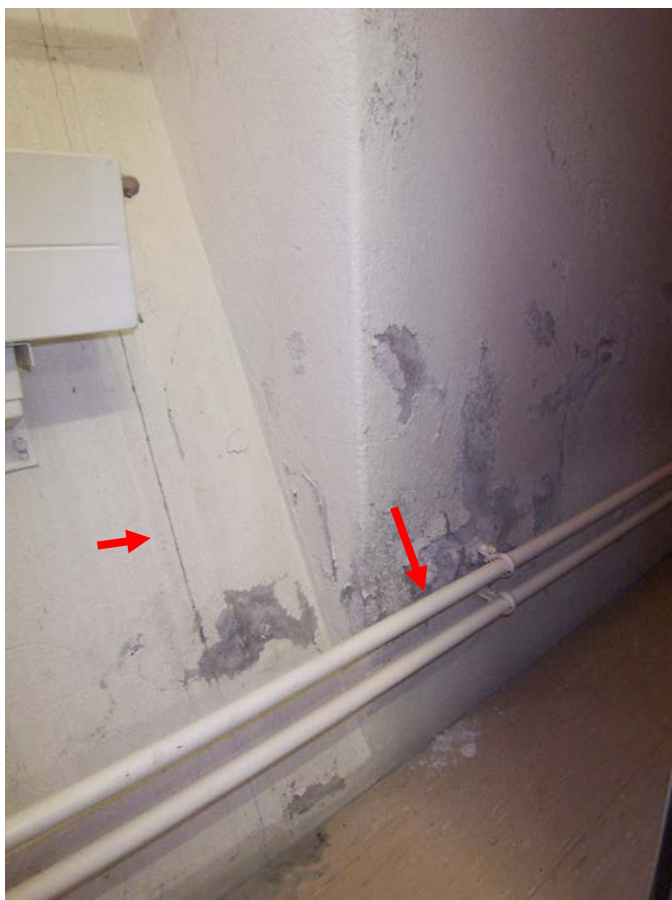
Magasin 3 aile Eynard

Traces évidentes d'infiltration d'humidité par capillarité dans les murs. Traces d'infiltration d'eau par la fenêtre en cas de fortes pluies.

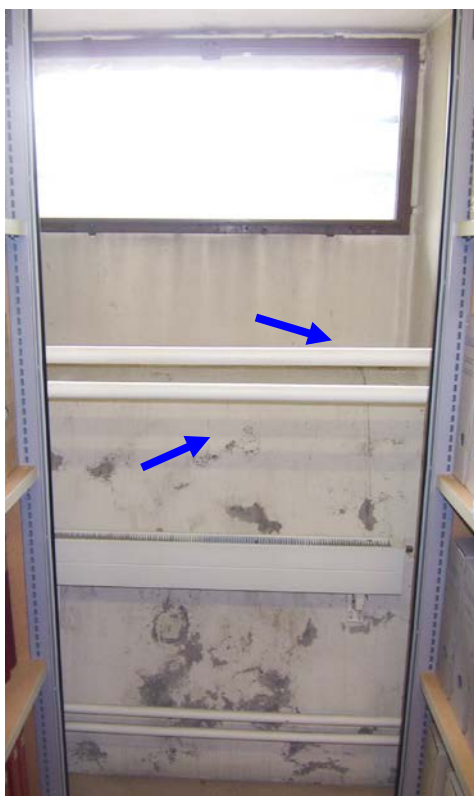
←← La fenêtre isole mal et elle est peu étanche. Sous la fenêtre traces d'infiltrations d'eau lors de fortes pluies. Sur le mur traces d'humidité.

↑ Par cette ancienne grille de ventilation l'air extérieur, mais aussi des insectes, peuvent pénétrer directement dans les dépôts. Sa suppression ou sa fermeture par un grillage très fin devra être évaluée sur la base des relevés climatiques.

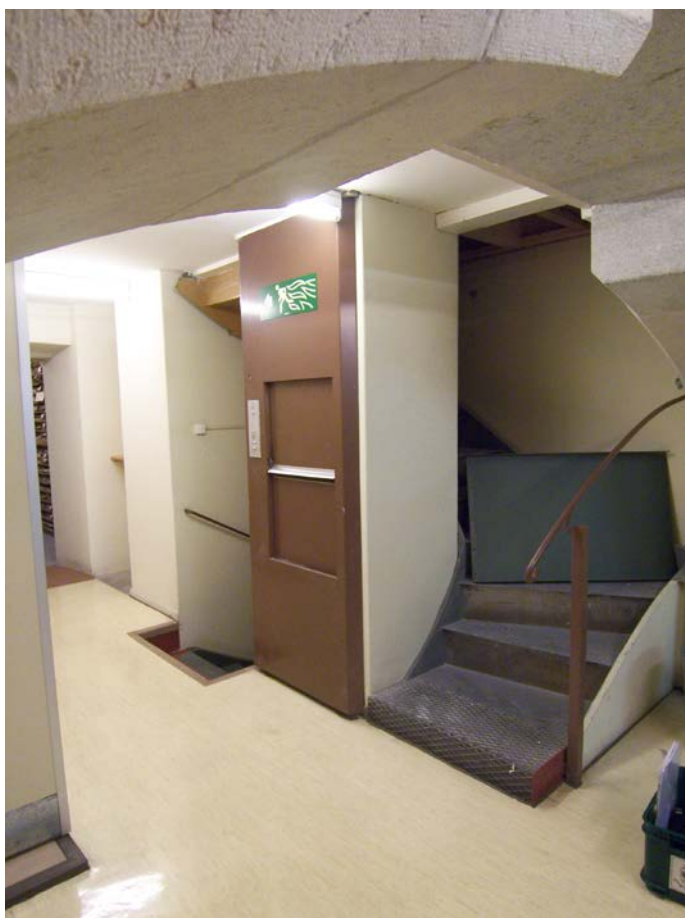
La présence d'une cage d'escalier et d'un ancien monte-charge non cloisonnés augmentent les risques en cas d'incendie.

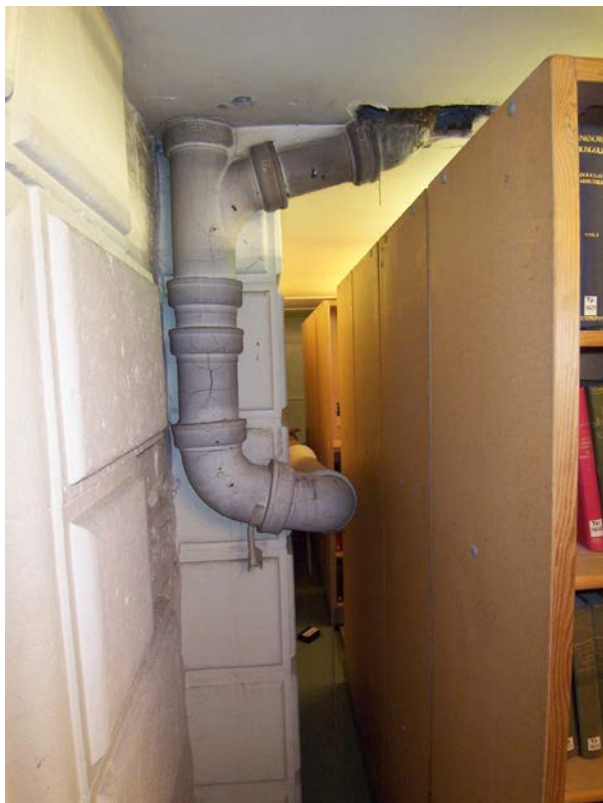
Magasin 3 annexe Eynard

L'écoulement des canalisations du toit passe par le magasin : en cas d'orage une rupture de ces canalisations aurait des conséquences graves.

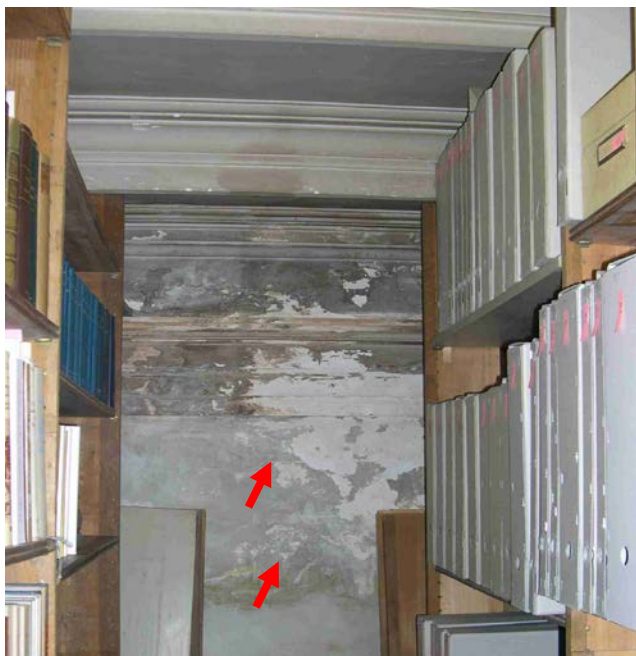
Taches d'anciennes infiltrations d'eau dans le mur, crépi en mauvais état.

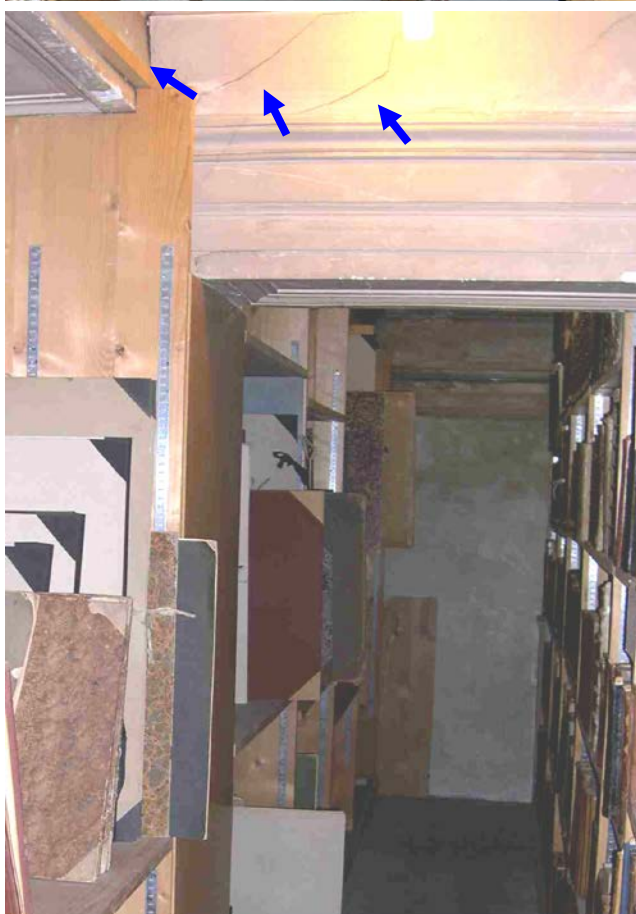
Importantes fissures dans le plâtre du plafond ; étagères peu adaptées aux formats spéciaux, qui devraient être conservés dans un local

spécialement équipé.

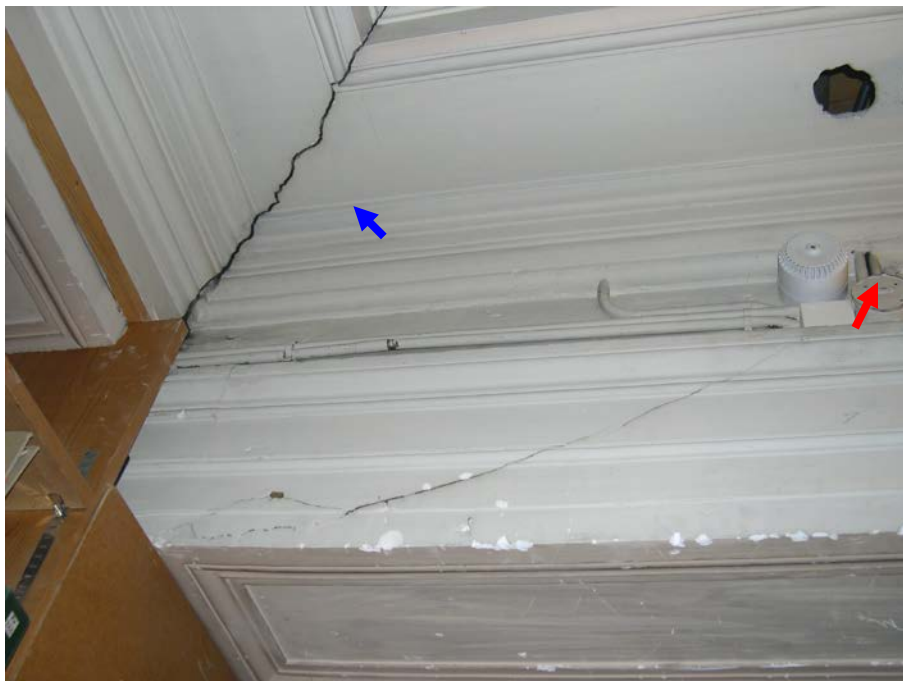
Importantes fissures, installations électriques de diverses époques.

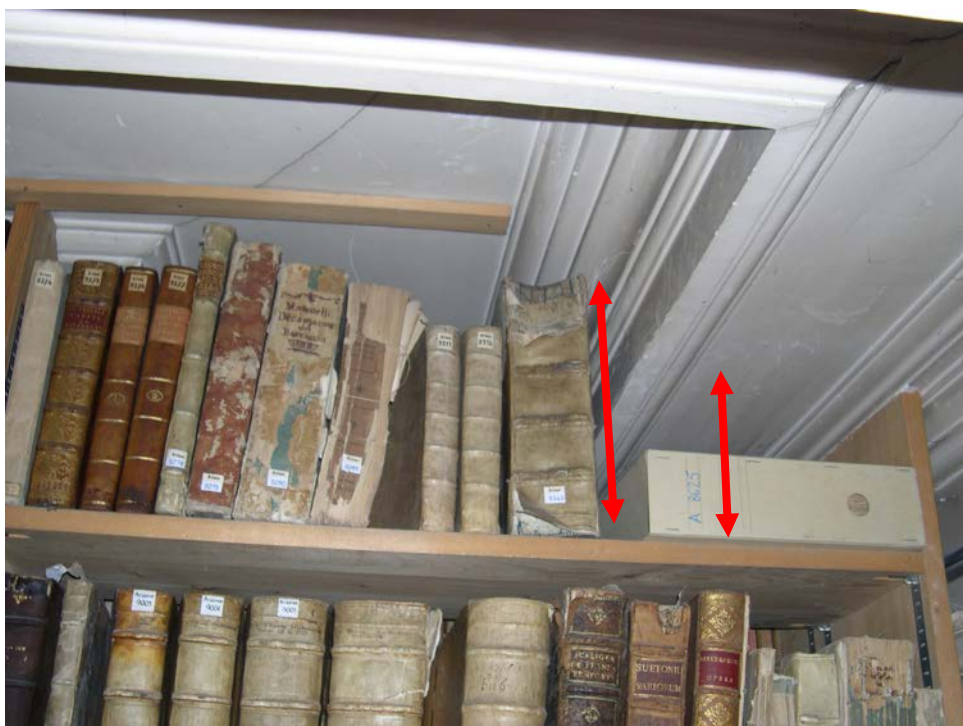
Les étagères et le rangement des livres ne sont pas conformes pour des collections patrimoniales.

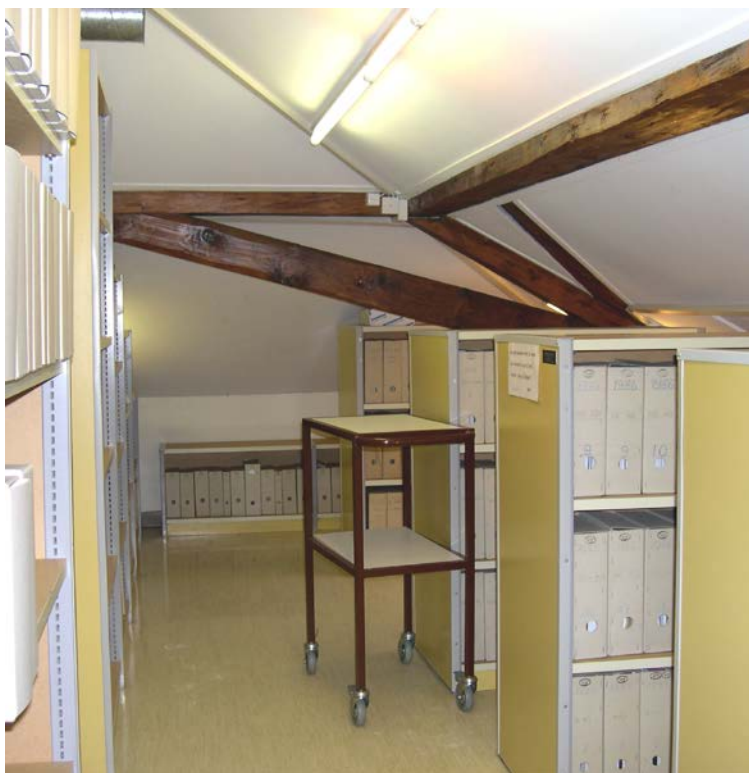
BPU Genève – Bilan des locaux Magasin 8 - Combles

Les combles ont été aménagés mais ils ne peuvent pas offrir des conditions de conservation correctes pour des collections patrimoniales.

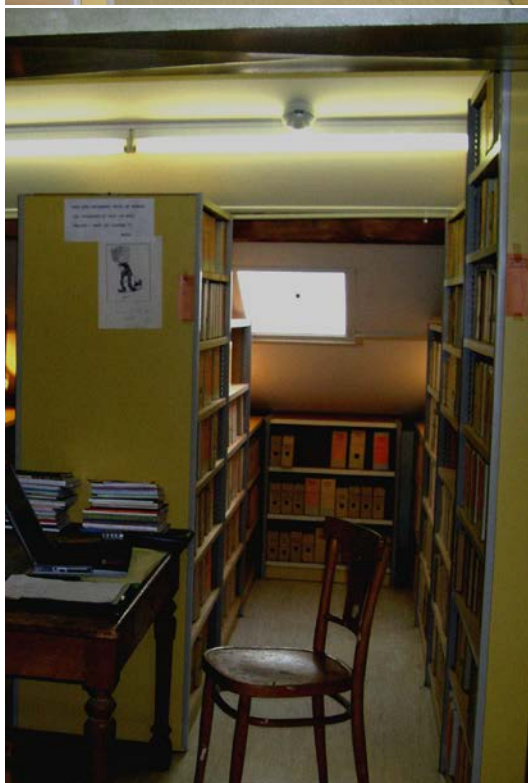
Les lucarnes constituent une source de lumière, de chaleur et un danger potentiel en cas de grêle ou de très fortes pluies.
D'une manière générale, le climat dans des locaux sous les combles tend à être fortement influencé par l'ensoleillement et le rythme des saisons.

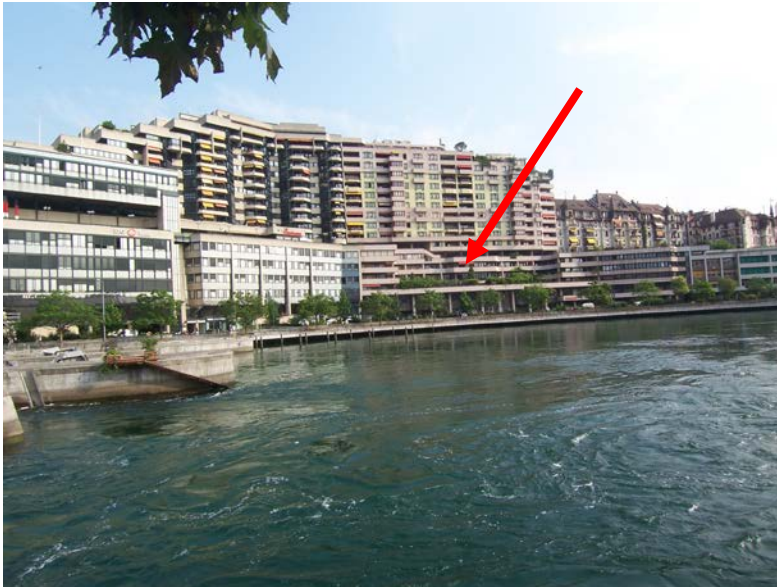
Le dépôt de livres se trouve au sous-sol d'un bâtiment en bordure du Rhône. Bien qu'aucune infiltration ne se soit manifestée, cette position n'est en principe pas favorable pour un dépôt de conservation.
