BIBLIOTHEQUE DE GENEVE

Bilan des conditions de conservation dans les dépôts

Andrea GIOVANNINI

Lumino/Genève juillet 2007

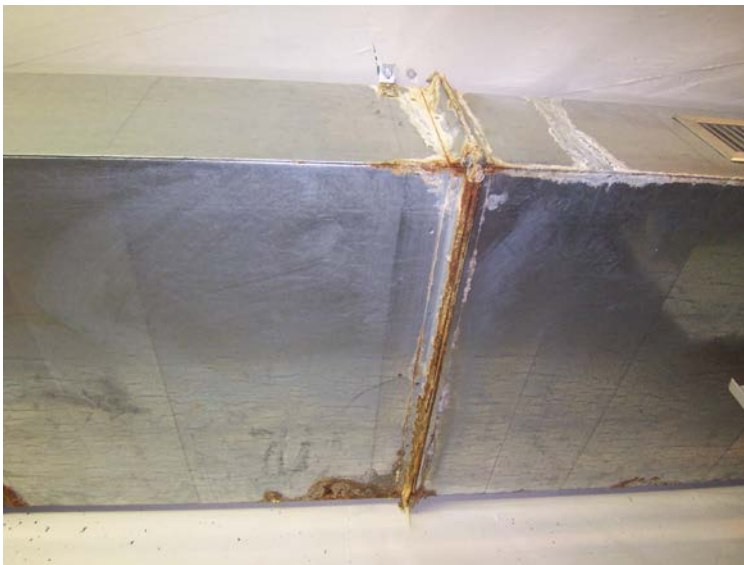
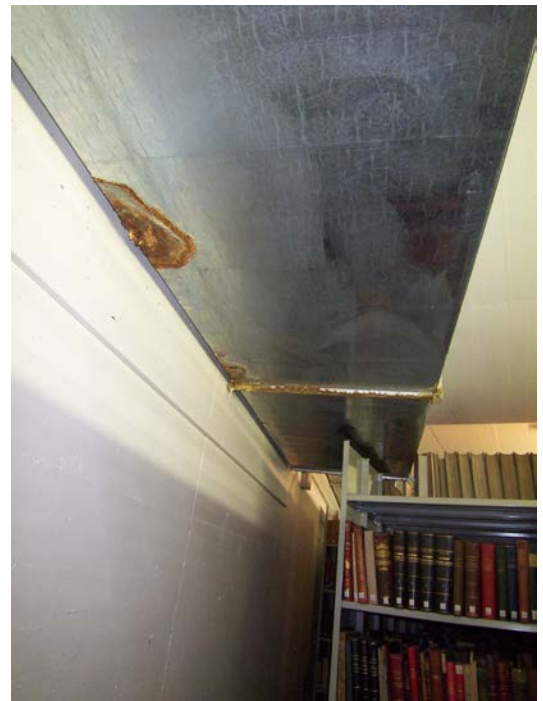
Traces d'une infiltration d'eau sanitaire qui a duré plusieurs mois. Ce problème a été résolu mais on ne peut pas exclure que des accidents similaires se produisent de nouveau.
