**TN10 / 4266.086**

**Jubiläumshalle / Teilsanierung, planbarer Unterhalt**

21. März 2018, Version 1.0

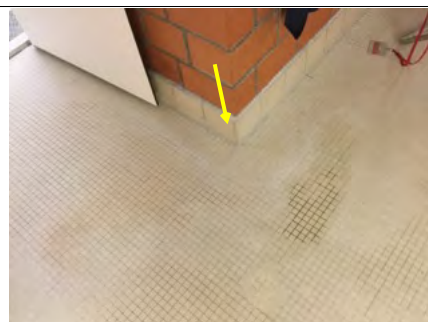
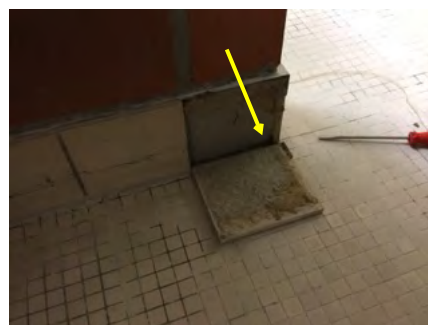
Befund-Nr. **15**  
 Material Fugen- und Klebemörtel  
 Bauteil Keram. Bodenplatten  
 Geschoss EG  
 Raum WC  
 Schadstoff Asbest (Chrysotil) FGA  
 Gehalt < 1%

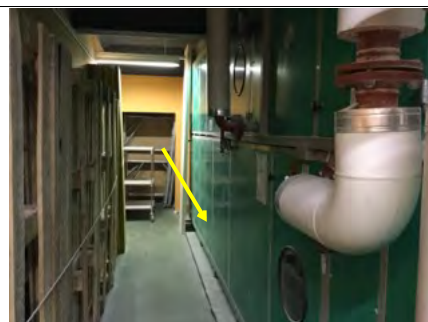
Befund-Nr. **4**  
 Material Dichtungen  
 Bauteil Lüftungsanlage  
 Geschoss EG  
 Raum Lüftung  
 Schadstoff Asbest SGA  
 Gehalt unbekannt

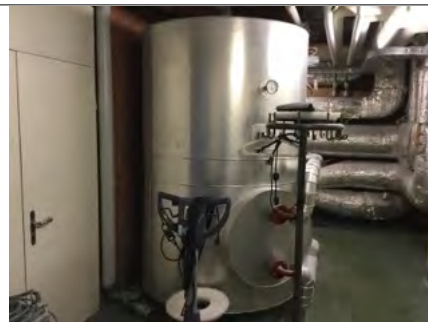
Befund-Nr. **6**  
 Material Dichtung  
 Bauteil Boiler  
 Geschoss EG  
 Raum Technik 26.089  
 Schadstoff Asbest SGA  
 Gehalt unbekannt

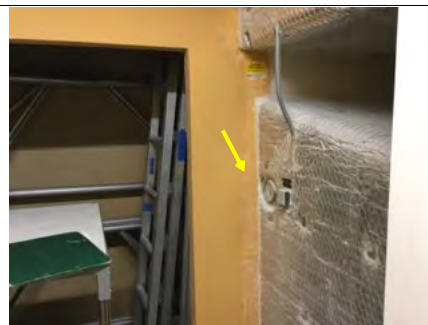
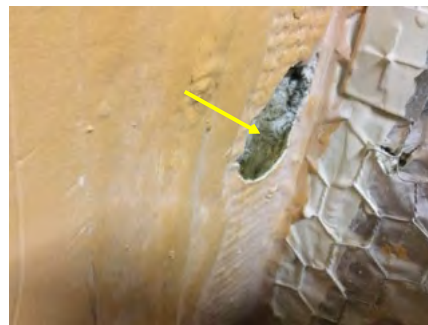
Befund-Nr.	<b>1</b>
Material	Gips
Bauteil	Brandschott
Geschoss	EG
Raum	Lüftung
Schadstoff	Asbest
Gehalt	negativ

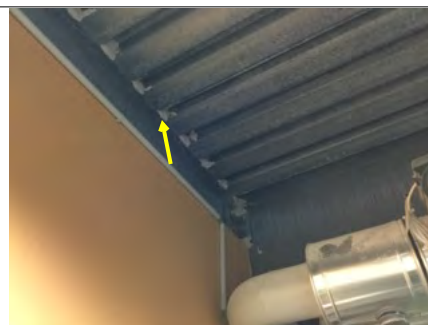
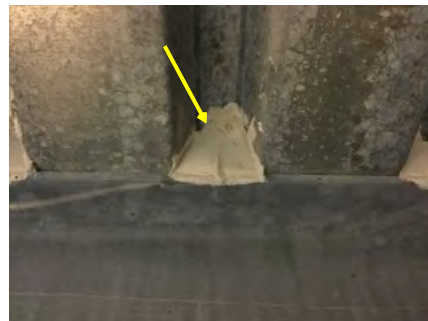
Befund-Nr.	<b>2</b>
Material	Gips
Bauteil	Abschottung Wellblech
Geschoss	EG
Raum	Lüftung
Schadstoff	Asbest
Gehalt	negativ

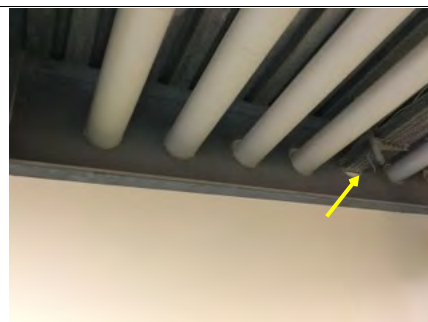
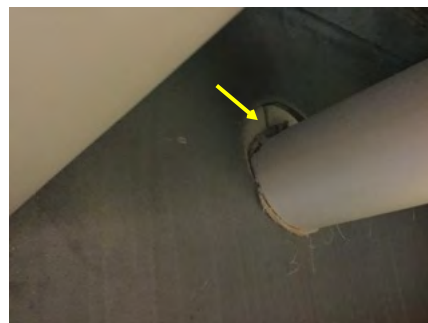
Befund-Nr.	<b>7</b>
Material	Gips
Bauteil	Leitungsabschottung
Geschoss	EG
Raum	Korridor
Schadstoff	Asbest
Gehalt	negativ

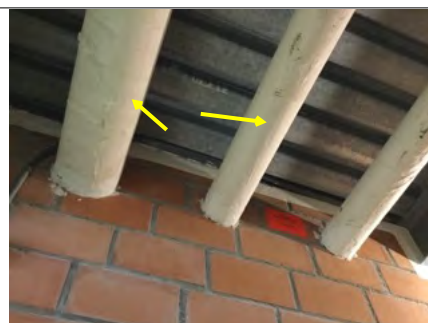
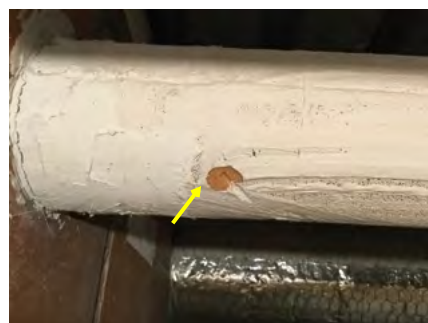
Befund-Nr.	<b>8</b>
Material	Gips
Bauteil	Leitungsummantelung
Geschoss	EG
Raum	Korridor
Schadstoff	Asbest
Gehalt	negativ

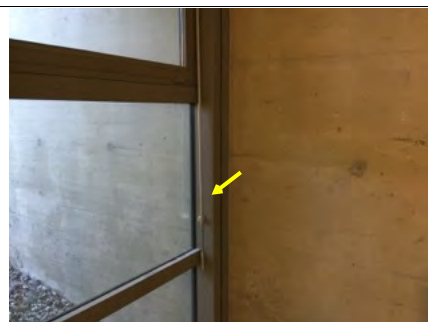
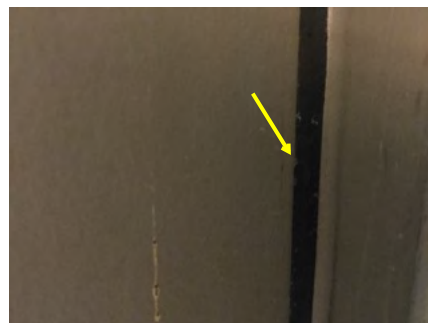
Befund-Nr.	<b>9</b>
Material	Elastische Dichtung
Bauteil	Bauteilfuge
Geschoss	EG
Raum	Massageraum
Schadstoff	CP
Gehalt	<BG

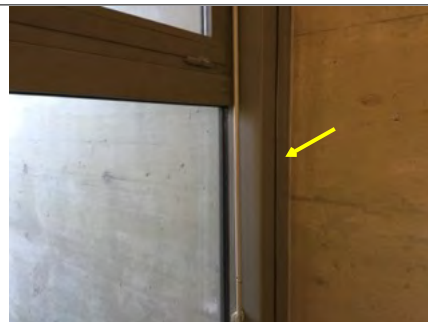
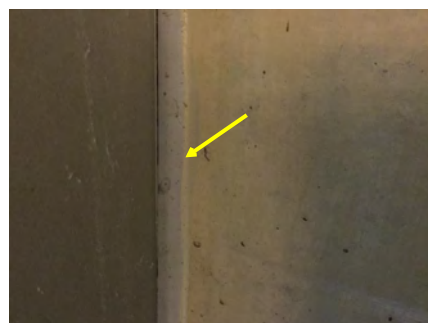
Befund-Nr.	<b>10</b>
Material	Elastische Dichtung
Bauteil	Bauteilfuge
Geschoss	EG
Raum	Massageraum
Schadstoff	CP
Gehalt	<BG

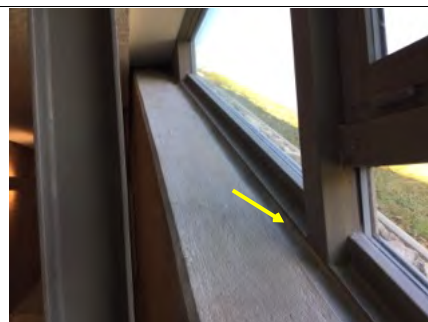
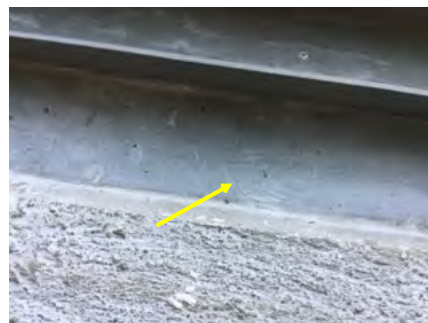
Befund-Nr.	<b>14</b>
Material	Elastische Dichtung
Bauteil	Bauteilfuge
Geschoss	EG
Raum	Korridor
Schadstoff	CP
Gehalt	negativ

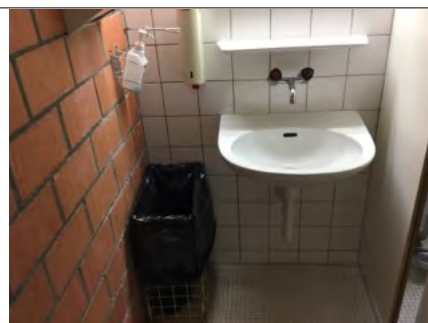
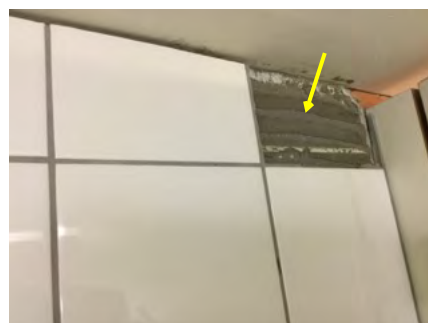
Befund-Nr.	<b>16</b>
Material	Fugen- und Klebemörtel
Bauteil	Keram. Wandplatten
Geschoss	EG
Raum	WC
Schadstoff	Asbest
Gehalt	negativ

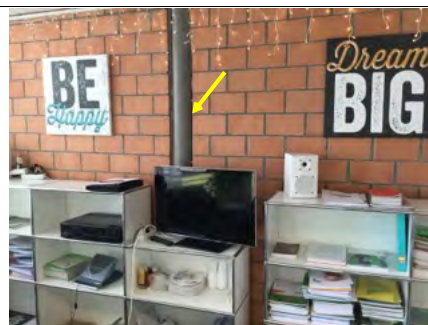
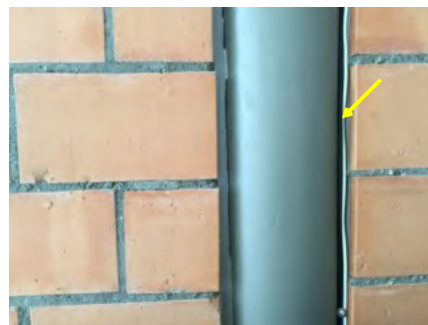
Befund-Nr.	<b>17</b>
Material	Elastische Dichtung
Bauteil	Bauteilfuge
Geschoss	EG
Raum	Theorie
Schadstoff	CP
Gehalt	negativ

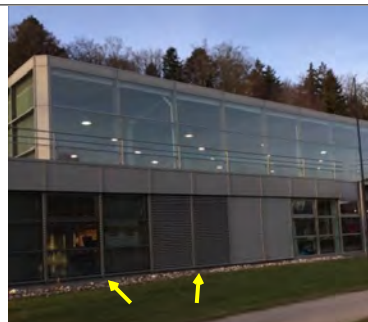
Befund-Nr.	<b>20</b>
Material	Elastische Dichtung
Bauteil	Bauteilfuge
Geschoss	EG
Raum	Aussen
Schadstoff	CP
Gehalt	negativ

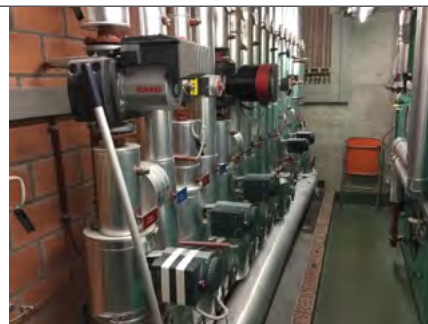
Befund-Nr.	<b>5</b>
Material	Mineralwolle
Bauteil	Leitungsummantelungen
Geschoss	EG
Raum	Technik 26.089
Schadstoff	Asbest
Gehalt	negativ

**Bemerkung** Bei Auftreten von Gips oder Bitumen müssen weitere Abklärungen vorgenommen werden.

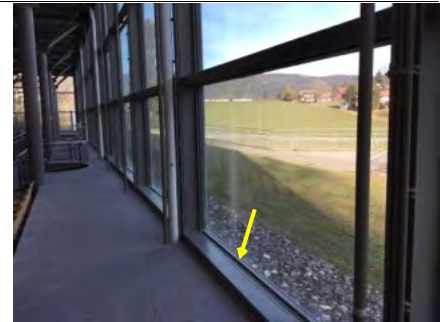
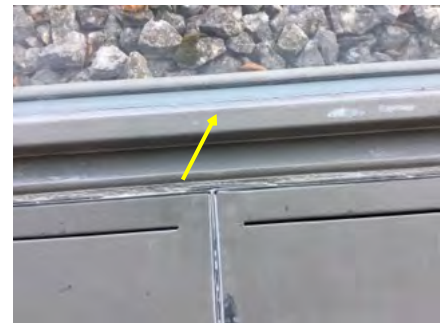
Befund-Nr.	<b>18</b>
Material	Verglasungskitt
Bauteil	Verglasungsfuge
Geschoss	1. OG
Raum	Galerie
Schadstoff	Asbest
Gehalt	negativ

**Bemerkung**      Neuere Bauzeit

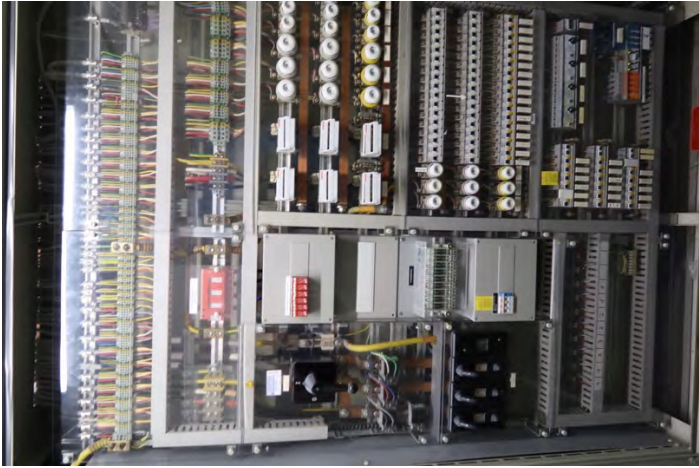
eBKP	Kriterium	Bezeichnung	Fotos
D1.1	Komponente	Hauptverteilung / Unterverteilung	
	Erstellungsjahr	1982	
	Standort / Raum	EG	
	Zweck / Funktion	Stromversorgung und Unterverteilung für das ganze Gebäude	
	Beurteilung	Die Hauptverteilung stammt aus dem Erstellungsjahr des Gebäudes, also 1982 und kann auf dieser Basis nicht erweitert werden.	
	Mängel / Risiken	<ul style="list-style-type: none"> <li>Beschaffung von Ersatzteilen</li> <li>kein Fehlerstromschutz bei freizügig verwendbaren Steckdosen</li> <li>End of Life innert den nächsten Jahren</li> </ul>	
	Ersatzinvestitionen	<ul style="list-style-type: none"> <li>Ersatz der HV und Unterverteilung / Steuerverteilung Licht: 110'000.-</li> </ul>

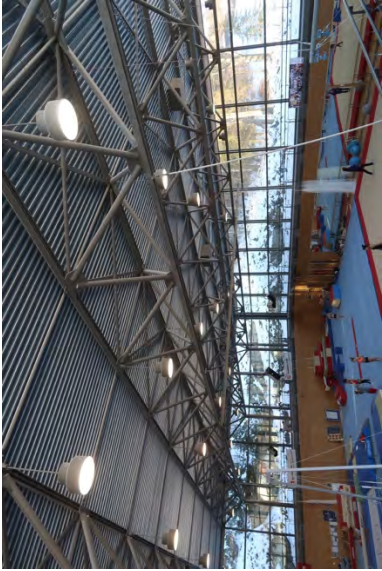
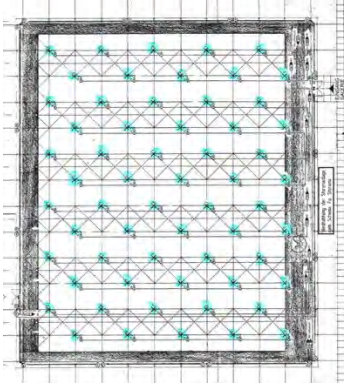
eBKP	Kriterium	Bezeichnung	Fotos
D1.3	Komponente	Beleuchtung	
	Erstellungsjahr	Wahrscheinlich 1982	
	Standort / Raum	Ganzes Gebäude	
	Zweck / Funktion		
	Beurteilung	<p>Leuchten in der grossen Halle müssen ersetzt werden. Es wird eine neue, modernere LED-Beleuchtung vorgesehen, die LED-Leuchtmittel müssen allerdings als Retrofit in die bestehenden, originalen Leuchten eingebaut werden (60 Leuchten).</p> <p>Standard für Sporthallen (Blendung, Lichtstärke, etc.), Qualität Beleuchtung: Standard Wettkämpfe, keine TV-Beleuchtung. Hohe Anforderungen betreffend Blendung, tauglich für Kunstturnen (Details sind mit BBL Fachberater und Kunstturnverband noch zu klären).</p> <p>Der heutige Standard der Beleuchtung ist aber gut, die Nutzer haben keine Mängel gemeldet.</p> <p>Es wird eine "Abbruchbeleuchtung" gewünscht: Bei einem Stromausfall muss eine Grundbeleuchtung beibehalten werden, damit die Athleten ihre Übungen an den Geräten sicher beenden können.</p> <ul style="list-style-type: none"> <li>Leuchtmittel entspricht nicht der aktuellsten Technik (Stromverbrauch)</li> <li>keine „Abbruchbeleuchtung“</li> </ul>

Mängel / Risiken		
	Ersatzinvestitionen	<ul style="list-style-type: none"> <li>Ersatz der Hallenbeleuchtung (Retrofit der bestehenden Leuchten)</li> <li>Ersatz der allgemeinen Beleuchtung</li> <li>Not- und Rettungswegleuchten</li> <li>Geschätzter Betrag: 210'000.-</li> </ul>
