ARA Morgental
Kanton St. Gallen

Sanierung Wasserstrasse Vorstudie

Technischer Bericht

Objekt Nr. 1491.23
Winterthur, 29. April 2019

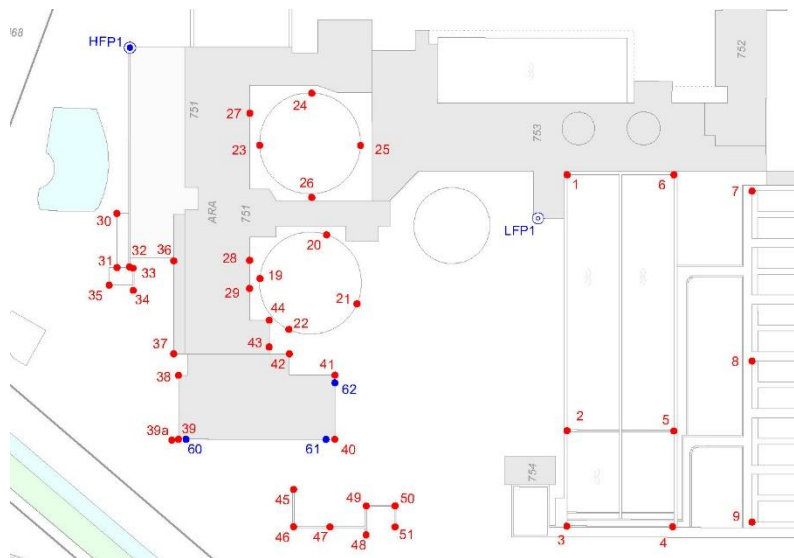
Abbildung 10: Messpunkte der Setzungsüberwachungen 2008-2016

An keinem Bauwerk der mechanischen Stufe konnten durch Setzungen verursachte Schäden festgestellt werden, auch die Vorklärung weist keine Risse aufgrund der unterschiedlichen Setzungen auf.

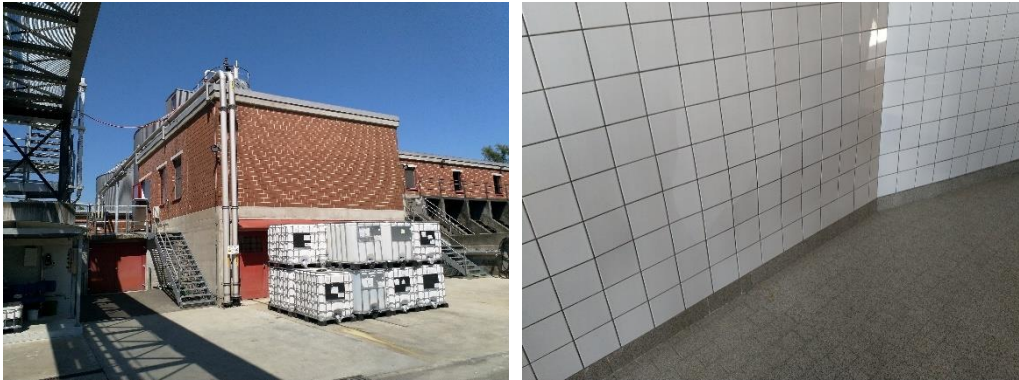
- Die Innenseiten der Aussenwände sind teilweise in einem schlechten Zustand und fast durchgehend von Schimmel befallen. Die Plattenbeläge an der Westfassade haben sich teilweise vom Untergrund gelöst. An gewissen Stellen haben sich sogar Beulen gebildet. Das deutet auf ein Feuchtigkeitsproblem hin.

Abbildung 13: Ansicht Rechengebäude (l.), Schaden Plattenbelag (r.)

- Bei Sichtbacksteinfassade alle Fugen entfernen und neu erstellen
- Ersatz der bröckelnden Sichtbacksteine und partielles Ausbessern oder Komplettersatz der Mörtelfugen
- Ersatz der dauerelastischen Dichtungsmasse bei den Fensterbänken, Fenstern, Türen und Tore
- Neuer Dachaufbau (2-lagige Abdichtung, etc.) Zwischendecke mit Abschlussblechen und einem neuen Dachwasserablauf
- Ersatz der beschädigten Platten und Beurteilung der darunterliegenden Konstruktion

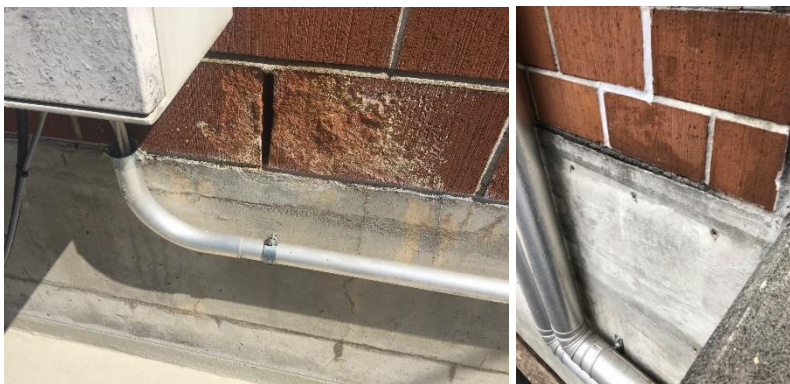
- Das gleiche Bild zeigt sich bei den Fugen um die Metallfensterbänke. Hier hat sich die Fuge teilweise komplett vom Bauteil gelöst.
- Die geschälte Sichtbacksteinfassade ist grundsätzlich in einem guten Zustand. Teilweise sind einzelne Steine an der Oberfläche gerissen oder es sind vereinzelt Abplatzungen zu sehen. Bei Reinigungsarbeiten im Gebäudeinnern rinnt teilweise Wasser durch die Backsteinfassade nach aussen. Dies könnte die Ursache für das bröckeln dieser Steine sein.

Abbildung 14: vorgehängte Fassade (r.), Fuge (l.)

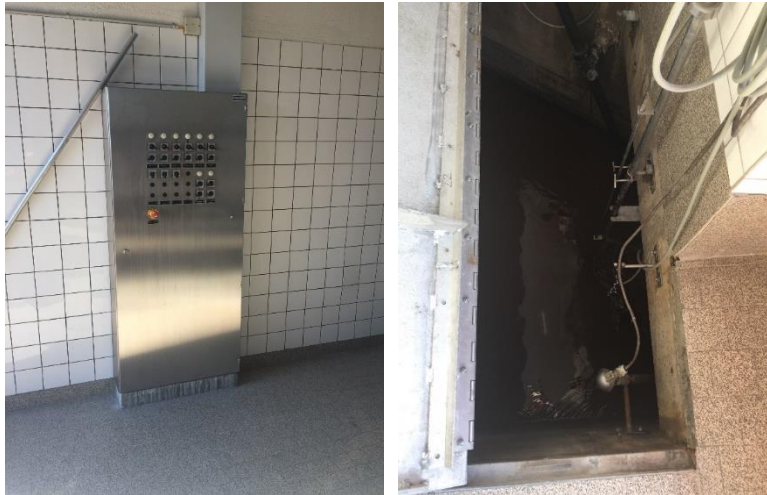
Die EMSRL-Technik ist, bedingt durch die stark korrosive Umgebungsluft im Rechengebäude und in der Muldenhalle, einem extremen Verschleiss ausgesetzt. Zudem haben diverse Komponenten das Lebensende erreicht. Die eingesetzte Prozessmesstechnik und deren Installation erfüllen die heute geltenden Vorschriften für Einrichtungen der Ex-Zone II nicht. So z.B. die bewährte Stabsonde vor dem Rechen (VEGA).

Der Schrank zur Vorortbedienung der Rechanlage ist korrodiert. Die Komponenten und teilweise auch die Installationen sind zu ersetzen.

Abbildung 15: Schaltschrank Rechen mit Sicherheitsschalter (l.), Teilansicht Prozessmesstechnik (r.)

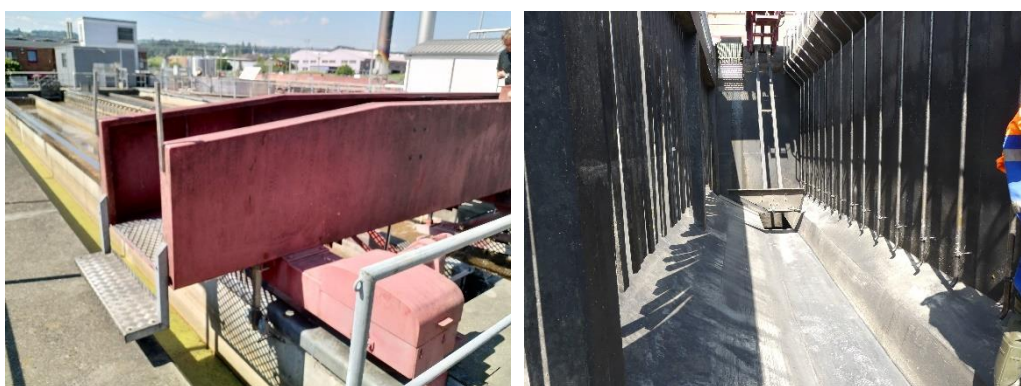
Abbildung 17: Zwillingsräumer (l.), innerhalb des Sandfangs (r.)

- Sowohl beim Sand- und Fettfang als auch bei der Vorklärung sind Zwillingräumer in Betrieb. Der Räumer beim Sand- und Fettfang wird saniert.
- Die rote Farbe ist verblasst. Die Räumerlaufbahnschienen sind stark verwittert und lokal ist bereits fortgeschrittene Korrosion vorhanden.

- Ersatz und neue Dimensionierung des Vorbelüftungsgebläses, angepasst auf den effektiven Bedarf (Erhöhung der Effizienz).
 - Sanierung des Zwillings-Räumers, neuer Korrosionsschutz/Beschichtung (Enzianblau, RAL 5010), Überholung der mech. Ausrüstung, neue Laufbahnschienen/Kronenheizung auf der Krone, neue Endschalter, Kabelführungen
 - Ersatz Sandaustragsgebläse aufgrund des Alters (Fabrikat Rietschle oder ähnlich)
 - Ersatz Pneumatikschieber Mammutpumpen
-

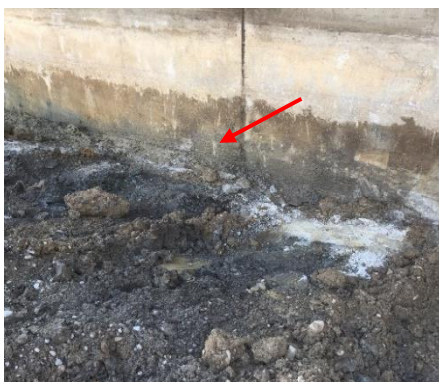
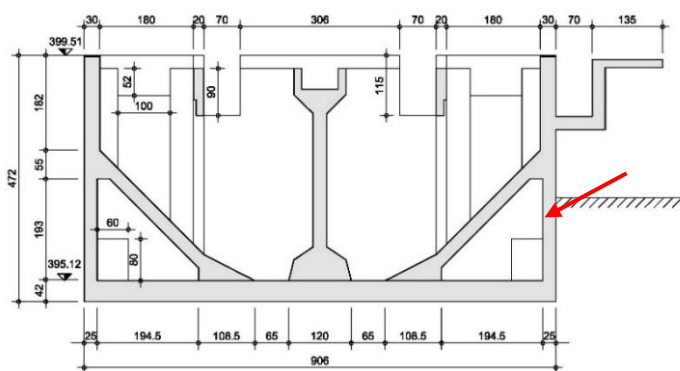
- Im Wasserspiegelbereich ist die Oberfläche lokal aufgeplatzt und es sind Versinterungen und Ablagerungen sichtbar.
- Am Sandfang konnte während Aushubarbeiten für das angrenzende Co-Substrat-Lager ein Schaden an einer Dilatationsfuge mit Abwasseraustritt festgestellt werden.

- Messresultate: Bewehrungsüberdeckung ausreichend, Druckfestigkeit sehr gut, gute Haftzugfestigkeit des Mörtels, Karbonatisierungstiefe weit fortgeschritten, gesamthaft leicht gestörte Gefügequalität (bis in 4 mm Tiefe stärker)

Abbildung 19: Ansicht Aussenwand Sandfang (l.), Querschnitt Sandfang (r.)

Entfernung der beheizten Raufbahnschiene, Behebung von auftretenden Schäden am Beton (Blech mit Heizung wird auf der Krone des Sandfangs montiert)

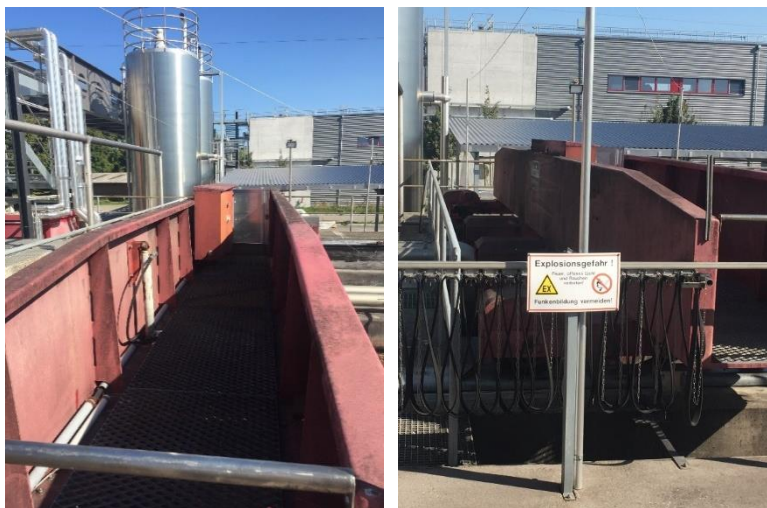
Abbildung 20: Sandfang-Räumerbücke mit Schalt- und Steuerschrank (l.), Schleppkabel Stromversorgung (r.)

- Erneuerung elektrischer Installationen im Aussenbereich infolge Schädigung der Kabel durch die Sonneneinstrahlung (UV-Belastung)

Die Endschalter des Rämers sowie die angebrachten Kabelführungen werden idealerweise durch den Lieferanten des Rämers ausgeführt. Beim zerlegten Räumer können die Elektroinstallationen an der Räumerbrücke viel besser ausgeführt werden. Zudem darf an einem sanierten Räumer nachträglich aus Gründen des Korrosionsschutzes nicht gebohrt werden.

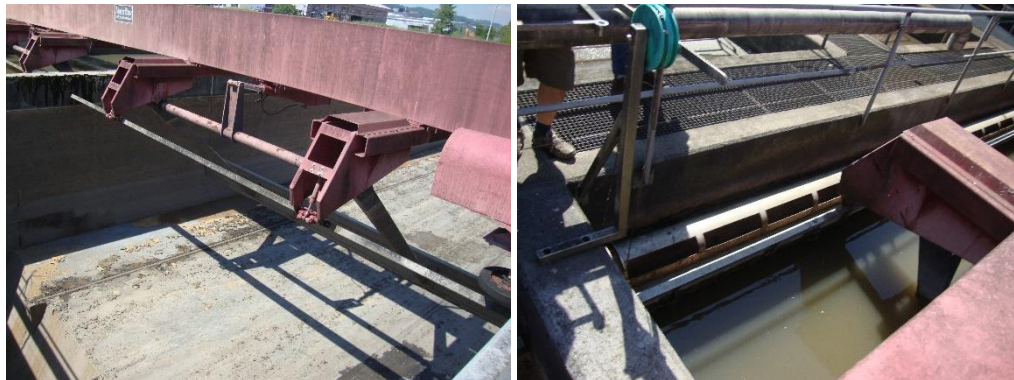
Abbildung 22: Räumerschilde Zwillingräumer (l.), Schwimmschlammabzug (r.)

- Der Schwimmschlammabzug mittels verstellbaren drehbaren Rohrs mit Schlitzlöchern funktioniert gut. Mechanik und Rohr müssen saniert werden.
- Die Überfallbleche in die Ablaufrinne der Vorklärbecken sind teilweise gerissen. Zudem läuft bei hoher Belastung unnötig Schlamm in die Biologie. Eine Vorrichtung zur Schlammrückhaltung ist notwendig.

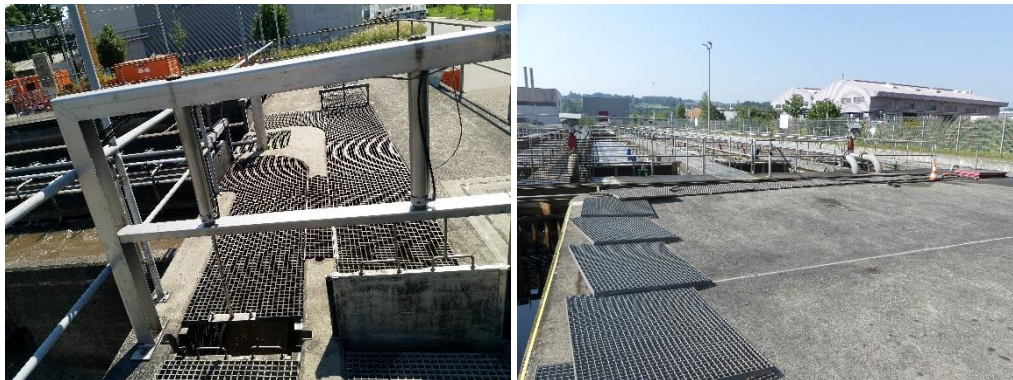
Abbildung 24: Schützen Ablauf Sandfang (l.), Schützen Ablauf VKB (r.)

- Die Gitterroste sind alt und müssen saniert oder ersetzt werden. Die Traglast ist zu überprüfen.
- Die Steck- und Pneumatik-Schützen rund um den Sand- und Fettfang sind mindestens 14-jährig und müssen saniert oder ersetzt werden.

- Neuverzinkung sämtlicher Gitterroste und Kanalabdeckungen, teilweise Ersatz
- Revision Schützen (Dichtungen, Kontrolle Alu, Ersatz Pneumatik-Zylinder) im Verbindungskanal zwischen Sandfang und Vorklärbecken, sowie Revision der Steckschützen im Umlaufkanal Sand- und Fettfang
- Ersatz der pneumatischen Absperrschützen im Verbindungskanal VKB zur Biologie (Zulauf Biologie)

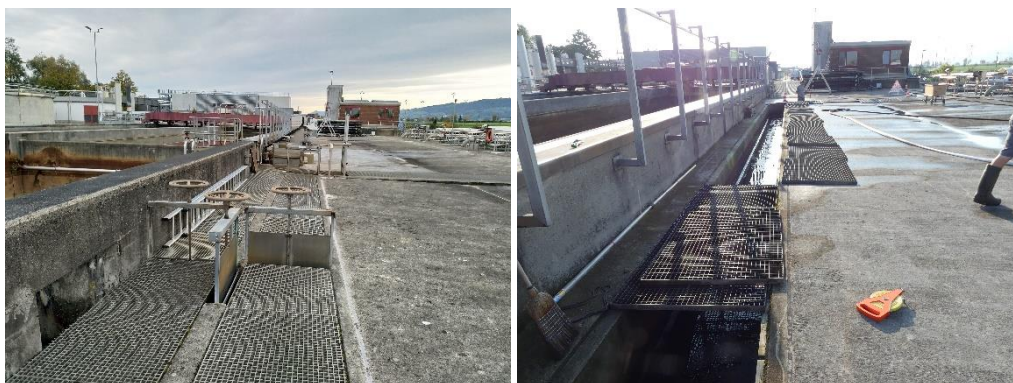
Abbildung 25: Zulaufkanal Biologie

- Beim Verbindungskanal zur Biologie sind in beiden Kanälen einzelne Flickstellen an den Wänden zu sehen.
- Die Dilatationsfugen befinden sich in einem schlechten Zustand und sind teilweise gerissen. Die Fugen wurden in früheren Jahren bereits mit Combiflexband neu abgedichtet.

- Entfernen bestehender Beschichtung oder Mörtelüberzug im Sohlen- und unteren Wandbereich
 - Risse aufspitzen und reprofilieren. Bei Bedarf die Risse mit einer dichtenden Rissinjektion injizieren
 - Lokale Instandsetzungen im mittleren und obersten Wandbereich (Hohlstellen, Abplatzungen, Korrosionsstellen, etc.)
 - Neuabdichten der Dilatationsfugen mittels abgeklebten Fugendichtungsbändern (Combiflex)
 - Applikation einer Beschichtung mit erhöhtem Verschleisswiderstand im Sohlen- und unteren Wandbereich (h = 20 cm), t = min. 5 mm
-

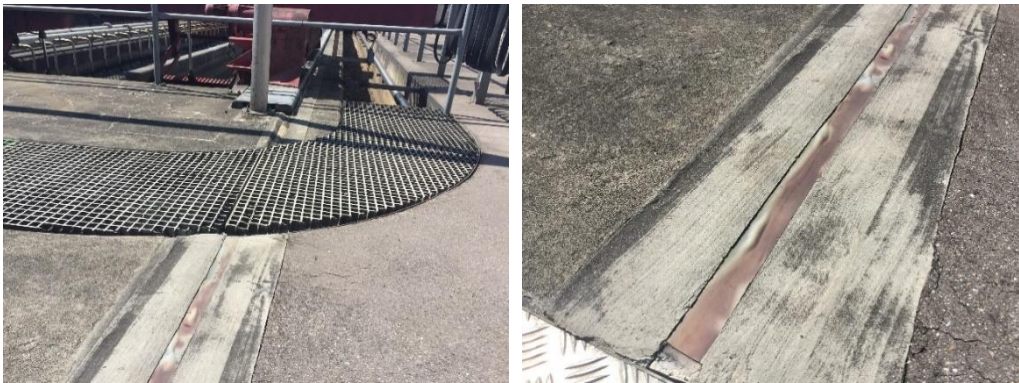
- Die Asphaltflächen, wie auch die Betonflächen sind in einem mässigen Zustand (Riss und stellenweise Aussinterungen).
- Die Dilatation beim Sand- Fettfang weist Blasen auf, der Einbettungsmörtel ist gerissen.
- Auf der Betonverbindungsfläche zwischen Vorklärung und Biologie sind Abplatzungen vorhanden. Die Bewehrung liegt stellenweise frei. Eintretende Korrosion ist bereits vorhanden.
- Bei einzelnen Eisen hat bereits eine Querschnittsverminderung stattgefunden.

Abbildung 26: Asphaltbelag, Aussinterungen im Belag und Dilatation (l.), Blasenbildung und aufgebrochener Einbettungsmörtel (r.)

Aufgrund der vorgefundenen Schäden in den Belagsflächen empfehlen wir diese flächig zu erneuern. Die Materialisierung soll jedoch beibehalten werden, analog dem heutigen Bestand:

- Ersetzen des gesamten Asphaltbelages zwischen Rechengebäude und Werkstatt
- Abtragen der Betonoberfläche und lokale Schadstellensanierung (Bewehrung sanieren, Risse injizieren) der Umgebungsflächen zwischen dem Vorklär- und Biologiebecken
- Durchführung materialtechnologische Untersuchung zur genaueren Bestimmung des Zustandes der Bodenplatte zwischen dem Vorklär- und Biologiebecken (statische Relevanz)
