Technischer Bericht Flugbetriebsflächen

Flugplatz Alpnach

Wirtschaftseinheit Nr. 1674

17. Februar 2012

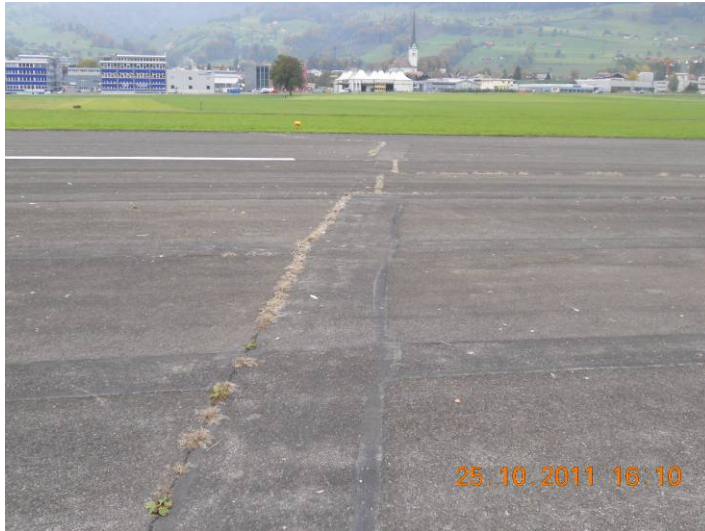
Die Oberflächen der Piste befinden sich allgemein in einem guten Zustand. Lediglich der Abschnitt zwischen dem alten und dem aktuellen Pistenkopf 01 weist mässig bis ausreichende Zustände auf. D.h. hier sind klaffende Risse mit Graswuchs vorhanden. Belagsbrüche können bei punktuell starker Belastung oder bei Frosteinwirkung jederzeit entstehen. Der Zustand wird in den nächsten Jahren in einen kritischen Zustand übertreten. Bei diesem Abschnitt besteht deshalb kurzfristig Sanierungsbedarf. Eine wesentliche Verschlechterung des Zustandes der übrigen Flächen ist kurzfristig nicht zu erwarten.

25.10.2011
Sicht Richtung Westen
Risse / Graswuchs Pistenende 01

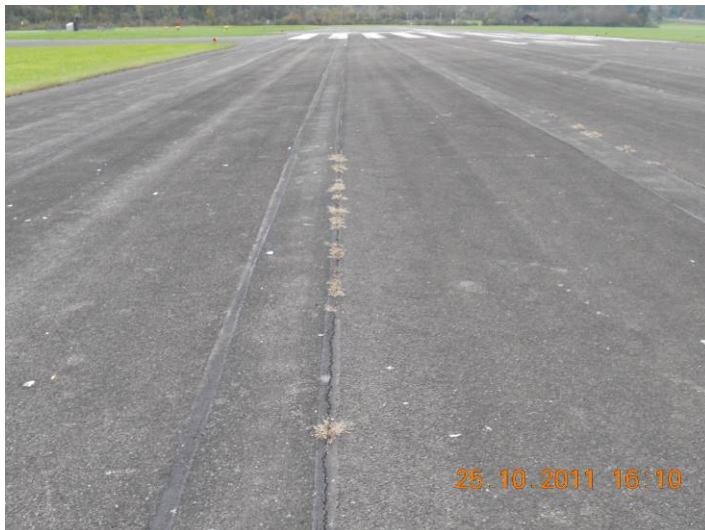
25.10.2011
Sicht Richtung Süden
Risse / Graswuchs Pistenende 01

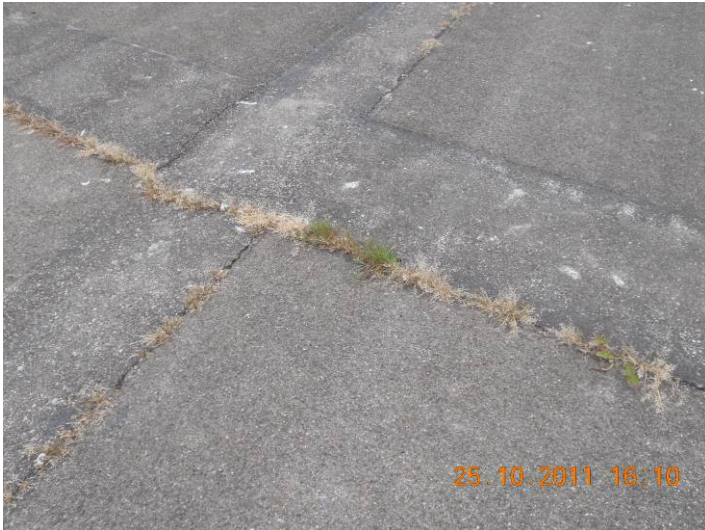
Risse / Graswuchs Pistenende 01

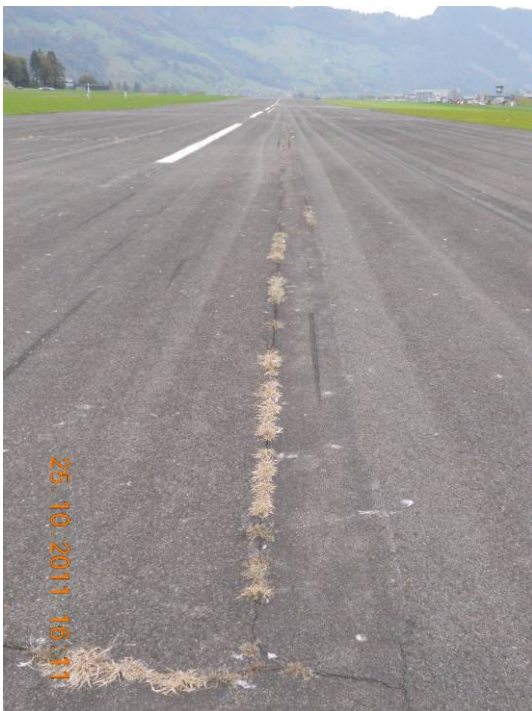
Risse / Graswuchs Pistenende 01

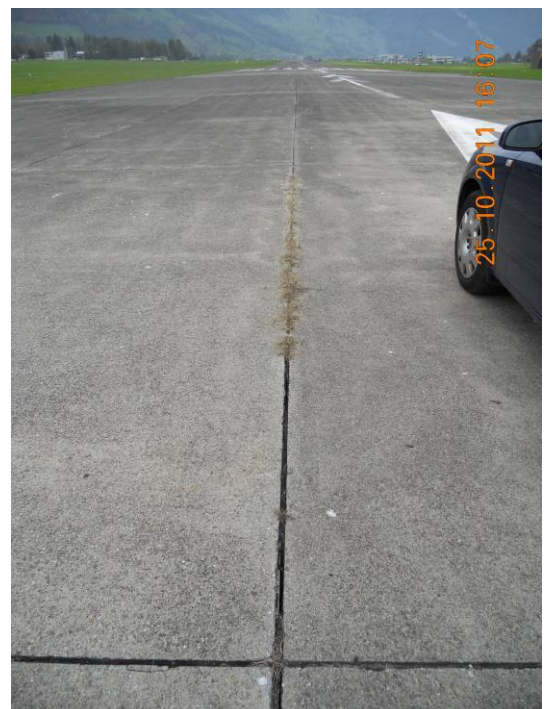
Risse / Graswuchs in Fugen
Betonplatten Pistenende 01

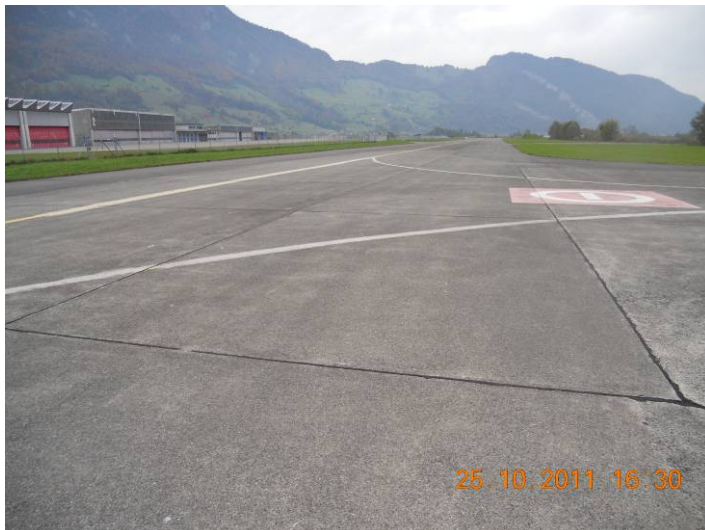
Die mangelhaften Bereiche bei der Intersection Süd dürften in ein paar Jahren in einen kritischen Zustand geraten und sollten beobachtet werden.

25.10.2011
Sicht Richtung Norden
Betonplatten Bereich Einmündung
ab Vorplatz Y

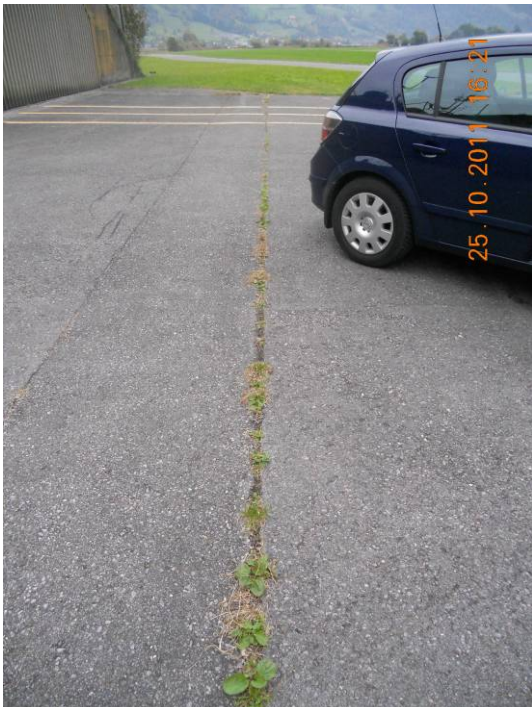
Der Zustand der Oberfläche wird mehrheitlich mit gut bewertet. Lokale Schadenstellen, vor allem auf dem Vorplatz Ost (z.B. Fugen), sind zu beobachten oder zu sanieren, damit eine Verschlechterung der Situation eingedämmt werden kann.

25.10.2011
Sicht Richtung Norden
Vorplatz Ost
Fugen mit Graswuchs

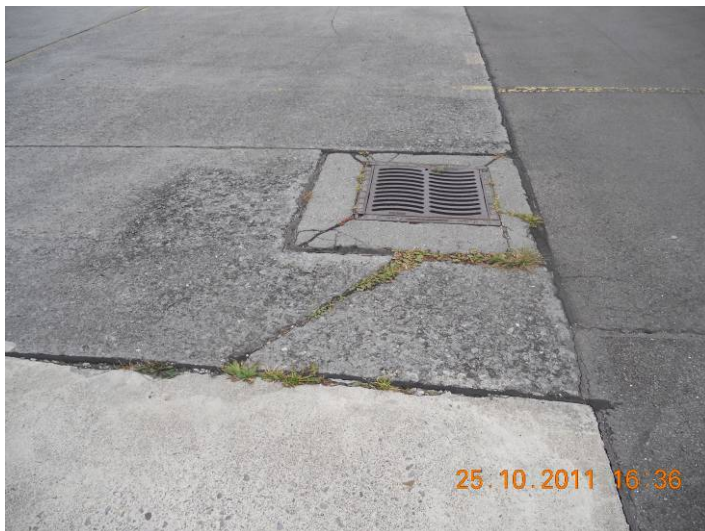
Der allgemeine Zustand der Oberfläche kann als gut betrachtet werden. Lokale Schadenstellen, vor allem bei den Betonplatten und den Schächten, sind zu beobachten oder zu sanieren, damit eine Verschlechterung der Situation eingedämmt werden kann. Dies gilt ebenfalls für die Belagsfläche nordwestlich, da diese ein ziemlich dichtes Rissnetz verfügt.

25.10.2011
Fugen mit Graswuchs,
gebrochene Betonplatten

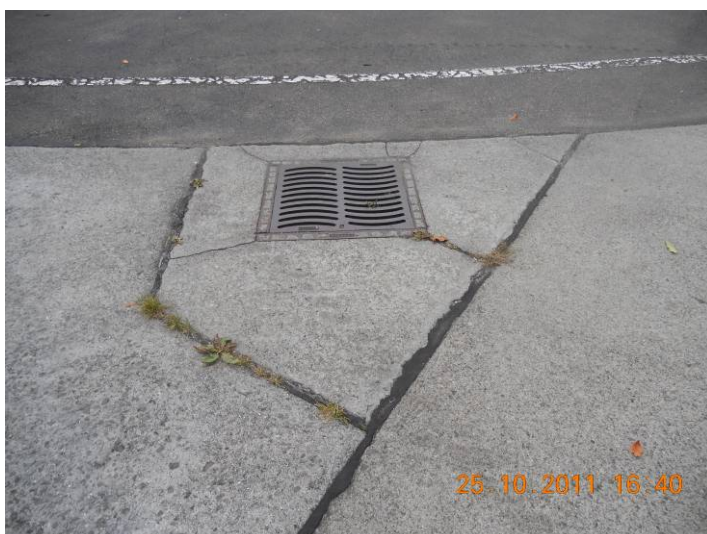
25.10.2011
Fugen mit Graswuchs,
gebrochene Betonplatten

Die Risse in den Platten deuten auf Deformationen des Untergrunds hin. Durch die differentiellen Bewegungen, Setzungen und Frosthebungen im Winter werden die Fugen und Kanten der Platten stark gefährdet. Die Betonfläche wird ebenfalls einer starken Abrasion unterworfen.

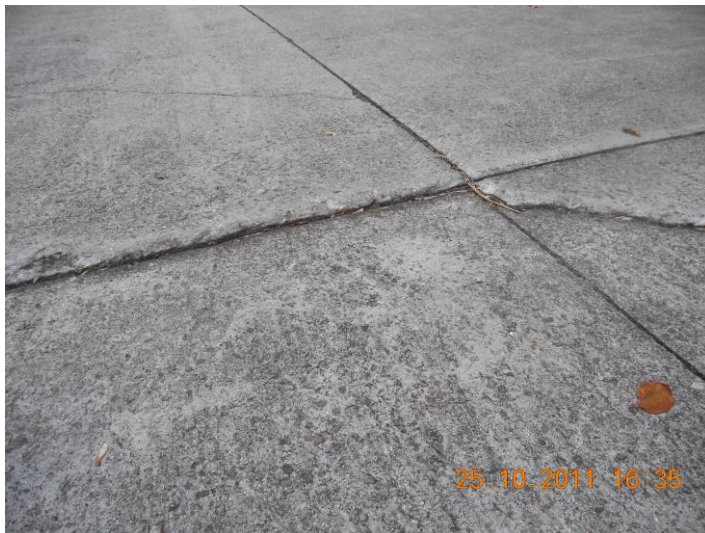
Der allgemeine Zustand der Oberfläche kann als mässig betrachtet werden. Lokale Schadenstellen, vor allem bei den Betonplatten und den Schächten, sind zu beobachten oder zu sanieren, damit eine Verschlechterung der Situation eingedämmt werden kann. Dies gilt ebenfalls für die Belagsfläche westlich, da diese Belagsrisse aufweist.

25.10.2011
Fugen mit Absätzen,
gebrochene Betonplatten

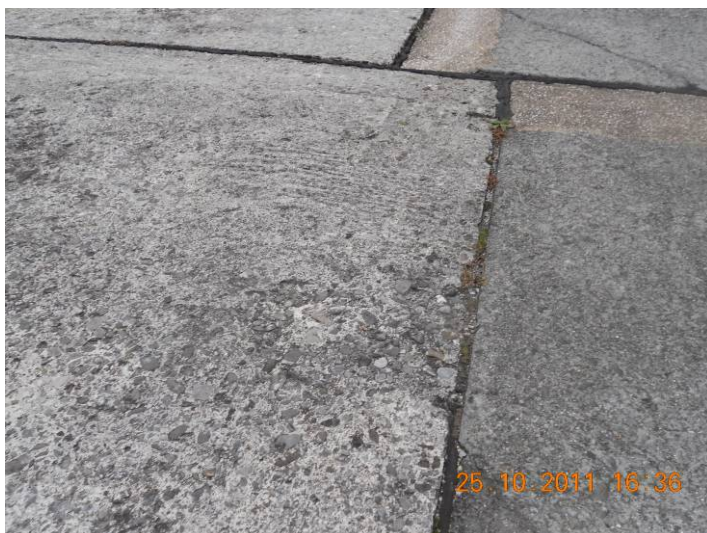
25.10.2011
Gebrochene Kanten,
Graswuchs in Fugen

Die Risse in den Platten deuten auf Deformationen des Untergrunds hin. Durch die differentiellen Bewegungen, Setzungen und Frosthebungen im Winter werden die Fugen und Kanten der Platten stark gefährdet. Die Betonfläche wird ebenfalls einer starken Abrasion unterworfen.
