**GEMEINDE  
EMMEN**

# **ZUSTANDSBERICHT KANALISATION**

## **BERICHT**

**August 2001**

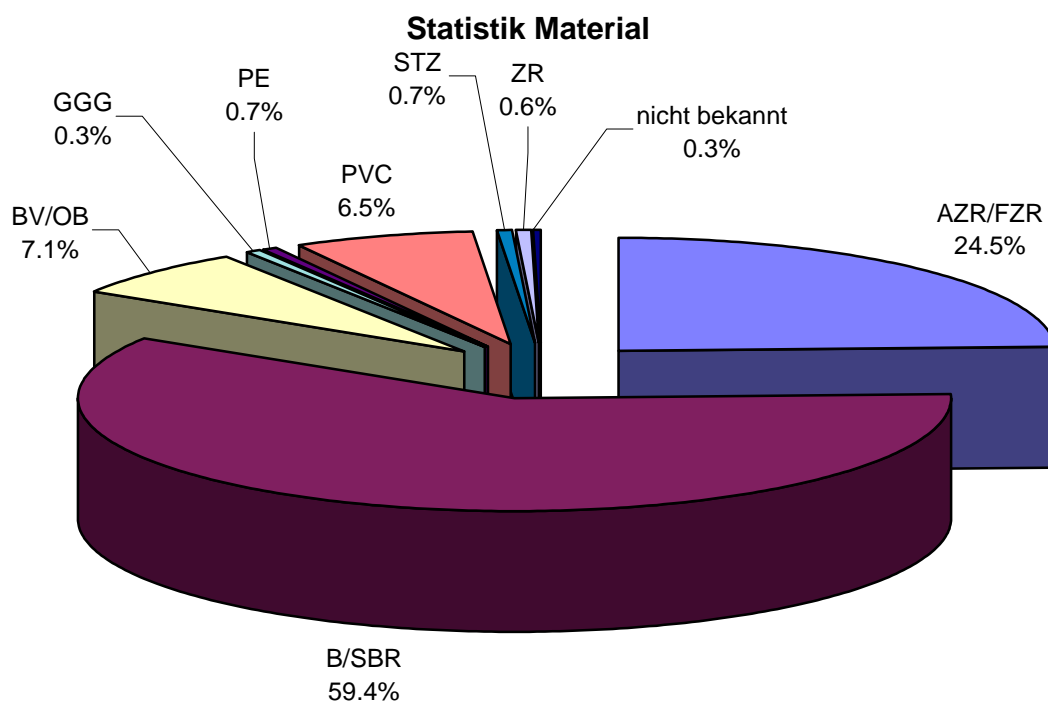
→ **Material der aufgenommenen Kanäle:**

→ Aufgenommene Länge: 85'000 m

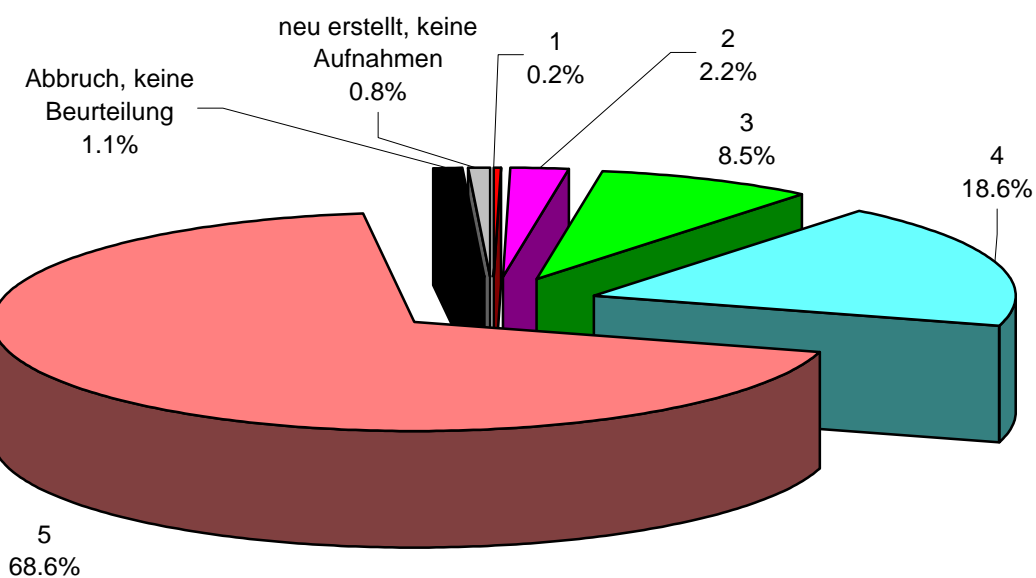
**Statistik nach Schadensklasse**

Schadensklasse 1	175 m	0.2 %
Schadensklasse 2	1'875 m	2.2 %
Schadensklasse 3	7'250 m	8.5 %
Schadensklasse 4	15'800 m	18.6 %
Schadensklasse 5	58'300 m	68.6 %
Abbruch, nicht beurteilbar	900 m	1.1 %
Neu erstellt, keine Aufnahme	700 m	0.8 %
<b>Total</b>	<b>85'000 m</b>	<b>100 %</b>

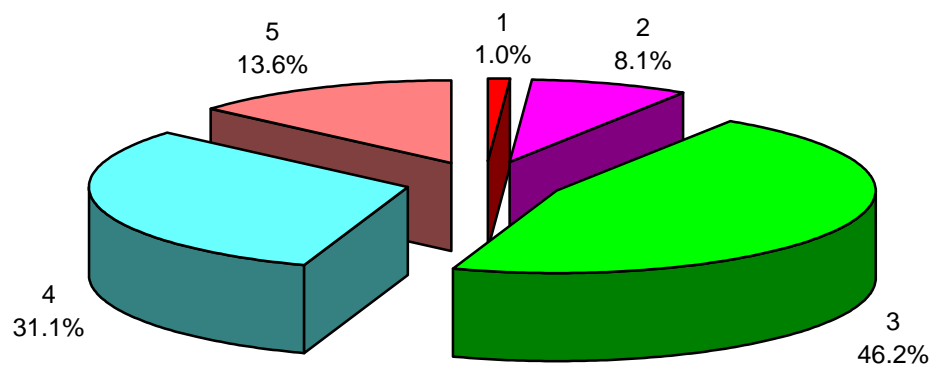
##### Statistik nach Schadensklasse

Schadensklasse 1	44 Stk.	1.0 %
Schadensklasse 2	361 Stk.	8.1 %
Schadensklasse 3	2'061 Stk.	46.2 %
Schadensklasse 4	1'386 Stk.	31.1 %
Schadensklasse 5	607 Stk.	13.6 %
<b>Total</b>	<b>4'459 Stk.</b>	<b>100 %</b>

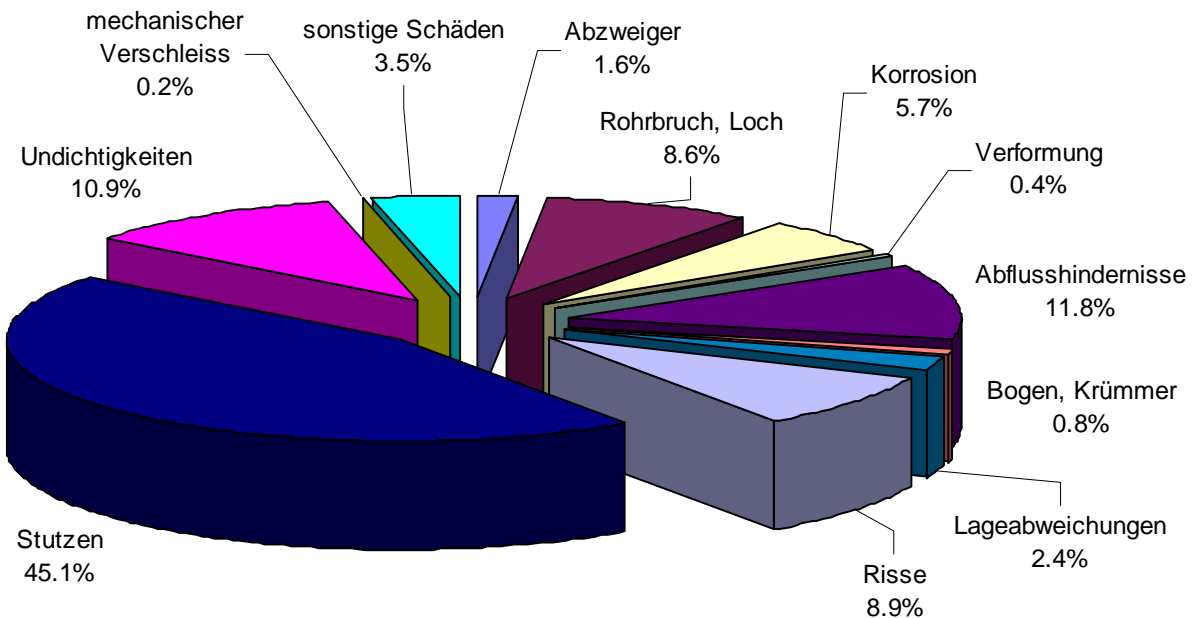
**Verteilung nach Schadensart:**

Abzweiger	73 Stk.	1.6 %
Rohrbruch, Loch	384 Stk.	8.6 %
Korrosion	255 Stk.	5.7 %
Verformung	19 Stk.	0.4 %
Abflusshindernisse	527 Stk.	11.8 %
Bogen, Krümmer	37 Stk.	0.8 %
Lageabweichungen	106 Stk.	2.4 %
Risse	396 Stk.	8.9 %
Stutzen	2'012 Stk.	45.1 %
Undichtigkeiten	485 Stk.	10.9 %
Mechanischer Verschleiss	7 Stk.	0.2 %
sonstige Schäden	158 Stk.	3.5 %
<b>Total</b>	<b>4'459 Stk.</b>	<b>100 %</b>

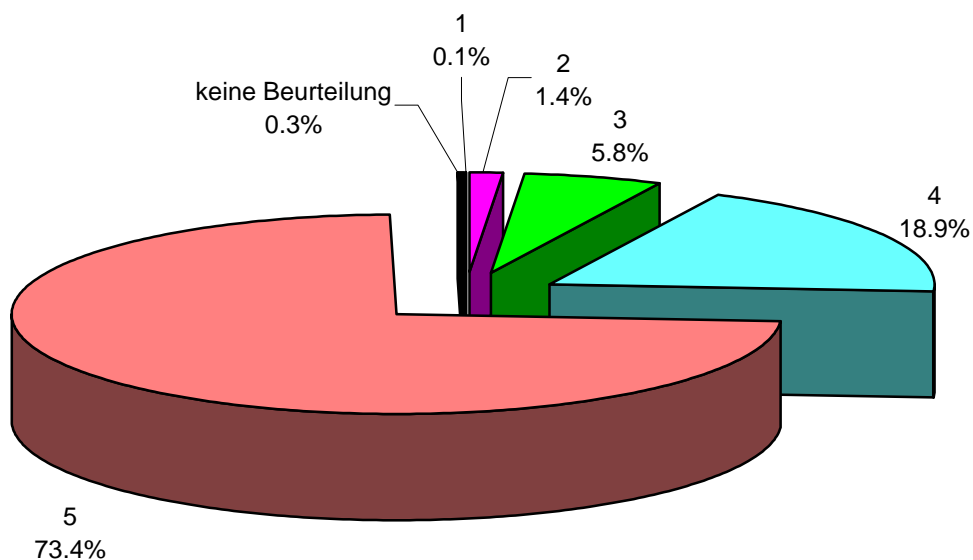
**Statistik nach Schadensklassen**

Schadensklasse 1	3 Stk.	0.1 %
Schadensklasse 2	34 Stk.	1.4 %
Schadensklasse 3	147 Stk.	5.8 %
Schadensklasse 4	476 Stk.	18.9 %
Schadensklasse 5	1'847 Stk.	73.4 %
nicht beurteilbar	8 Stk.	0.3 %
<b>Total</b>	<b>2515 Stk.</b>	<b>100 %</b>

Der Zustand der Schächte widerspiegelt praktisch die Ergebnisse des baulichen Zustandes der Haltungen. Die Verteilung auf die einzelnen Schadensklassen ist in etwa identisch.

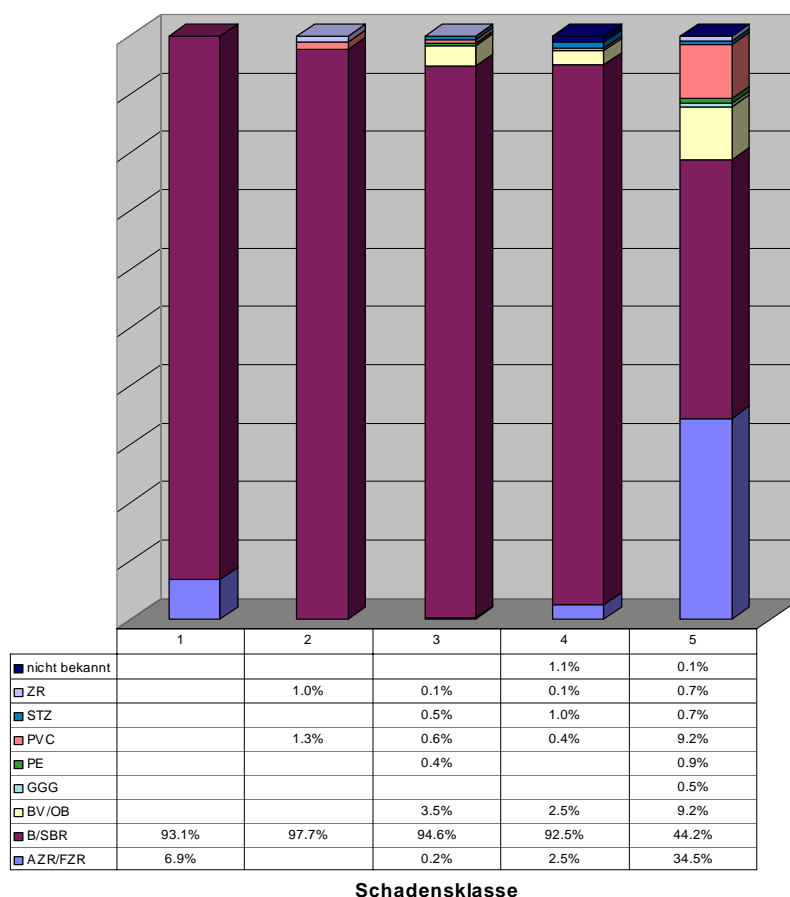
Statistik: Schadensklassen nach Rohrmaterial

Im untenstehenden Diagramm ist deutlich ersichtlich, dass bei den Schadensklassen 1 bis 4, durchschnittlich rund 95% aller Haltungen aus Normal- und Schleuderbetonrohren sind.

Dieser hohe Wert mag zuerst erstaunlich wirken. Es ist aber darauf hinzuweisen, dass die älteren Leitungen in der Gemeinde Emmen praktisch alle mit diesen Rohrmaterial ausgeführt worden sind.
