Schadstoff-Gutachten (Nachuntersuchung) normale Nutzung

Schweizerische Bauschule Aarau, Suhrenmattstrasse 48, 5035 Unterentfelden

Untersuchung 2019: Bauschule - ohne "GastroAargau"

Basel, 16. Mai 2019

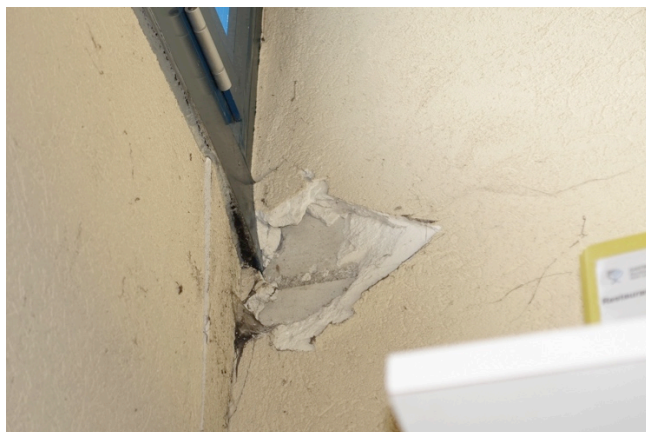
Im Schulhaus ist nur ein Verputz vorhanden, der überall gleich aufgebaut ist (siehe nachfolgendes Foto). Er besteht aus einem weissen gipsähnlichen Grundputz und einem beigen Abrieb.

Aufbau Wandputz

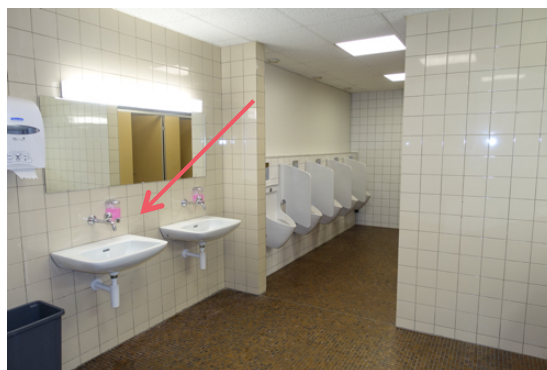
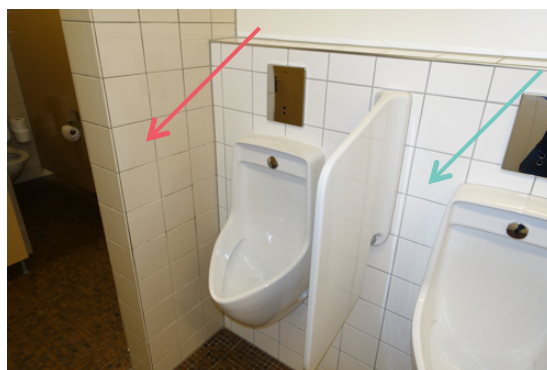
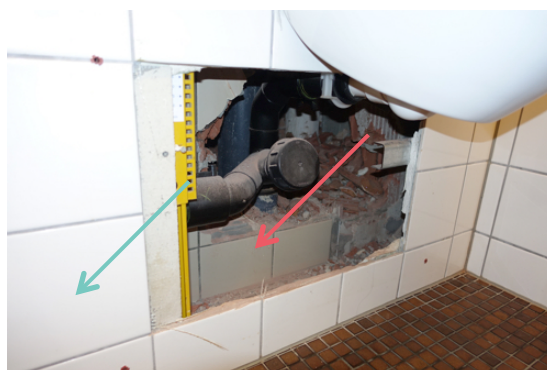
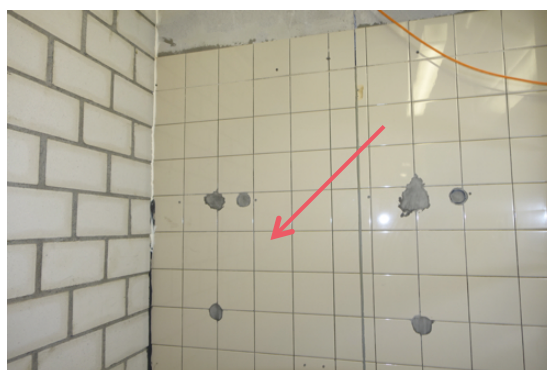
Position 02 (gleiche Position wie Wandfliesen)

Gesamtes Gebäude, Lavabos, hinter Wandfliesen von Fliesen-
spiegel

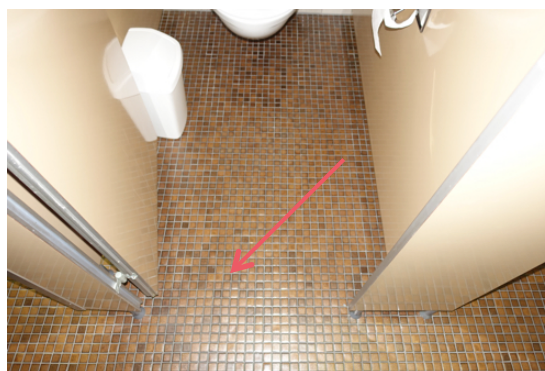
Es sind keine Sockelfliesen vorhanden. Die Deckputze sind ebenfalls asbesthaltig (siehe Pos. 04).

Foto: 1. UG, WC Herren, Mosaikbodenfliesen, braun

Die Materialprobe wurde vom Kleber unter den Mosaikbodenfliesen im 1. Untergeschoss, Lüftung entnommen. Zur Absicherung dieses Befundes sind vor Umbauten noch weitere Materialproben zu entnehmen.

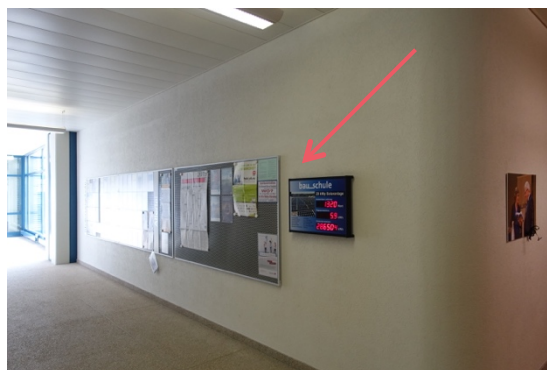
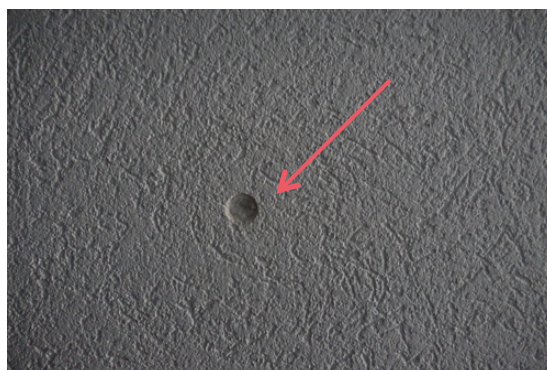
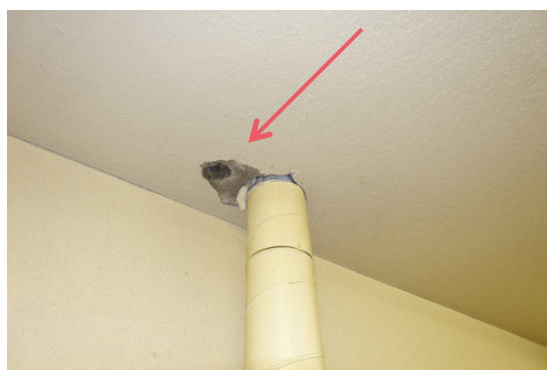
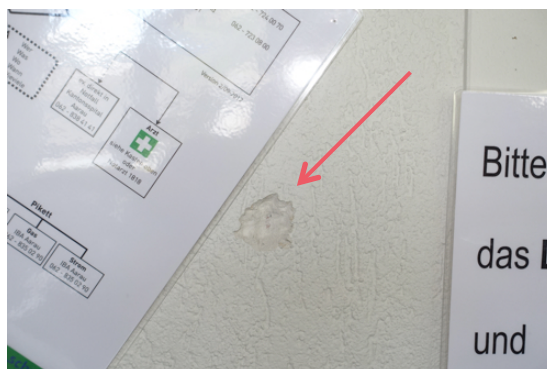
1. Foto: 1. UG, Korridor, asbesthaltiger Wandputz
2. Foto: Detailaufnahme einer Probenahmestelle von Wand
3. Foto: 1. UG, Raum 110, Decke
4. Foto: Detailaufnahme Probenahmestelle Wand, Schulzimmer

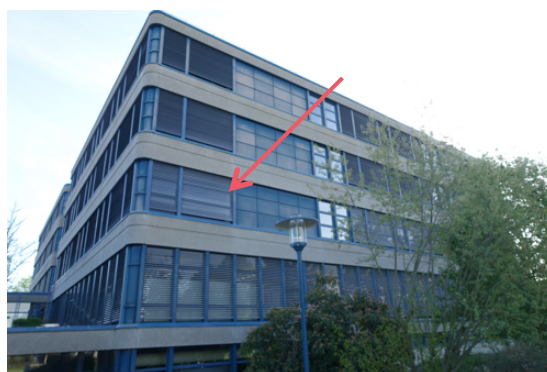
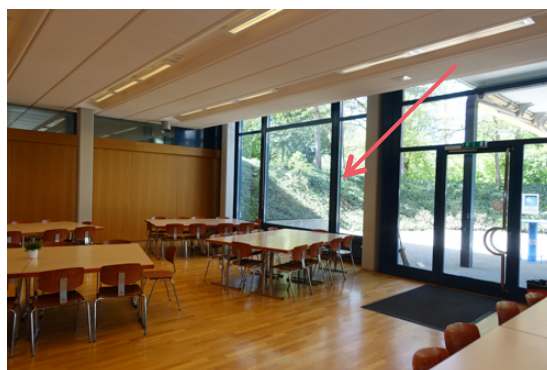
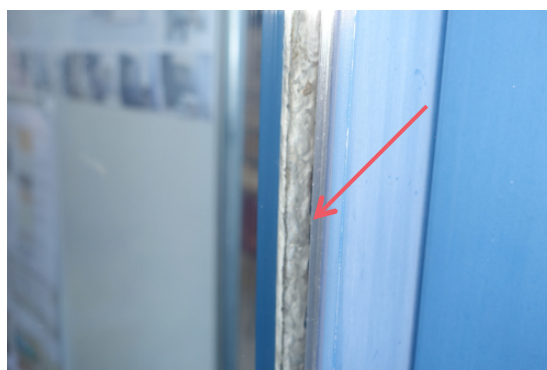
Position 06

1. Foto: Fassade mit asbesthaltigem Fensterkitt
2. Foto: 1. UG, Fassadenfenster in der Halle
3. Foto: Detailaufnahme von asbesthaltigem Fensterkitt

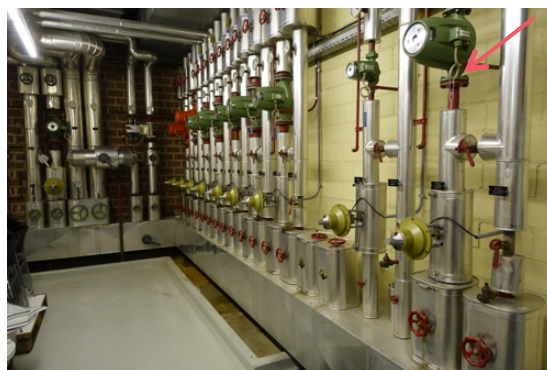
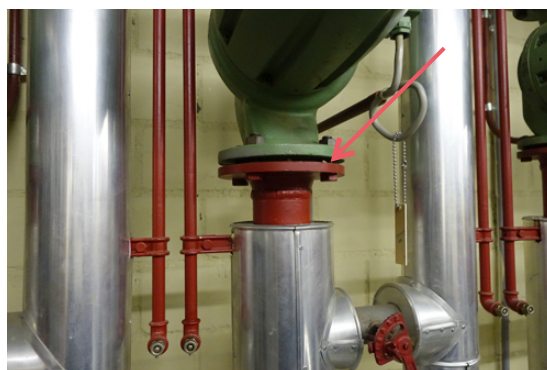
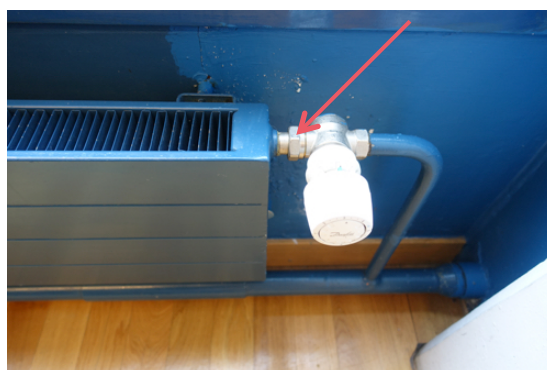
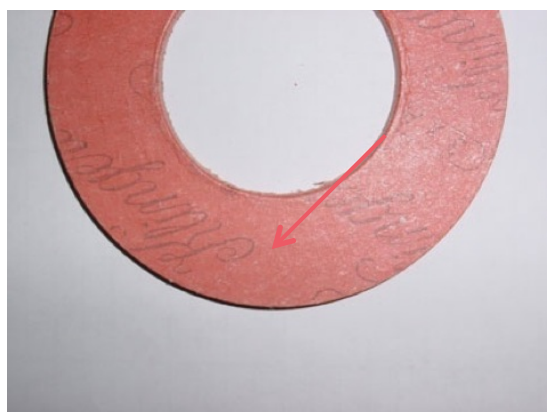
Position 09

1. und 2. Foto: 1. UG, Heizung, Flanschverbindungen
3. Foto: 1. UG, Halle 140, Heizkörperdichtung
4. Foto: Symbolfoto Dichtung (stammt nicht aus der Liegenschaft)

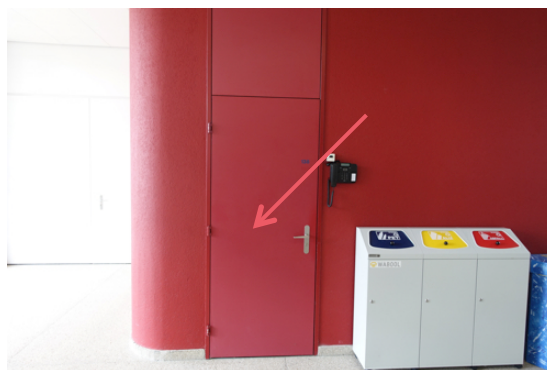
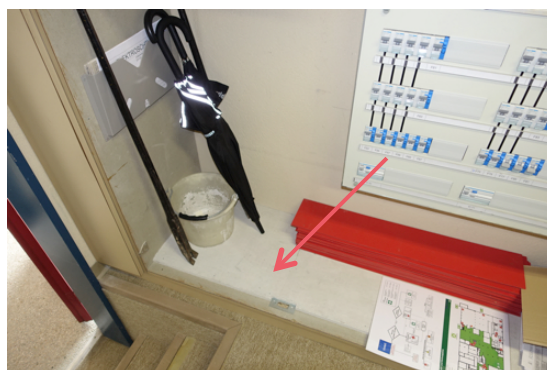
Position 13

1. Foto: Raum 138, Übersicht
2. Foto: Asbesthaltige Bodenplatte

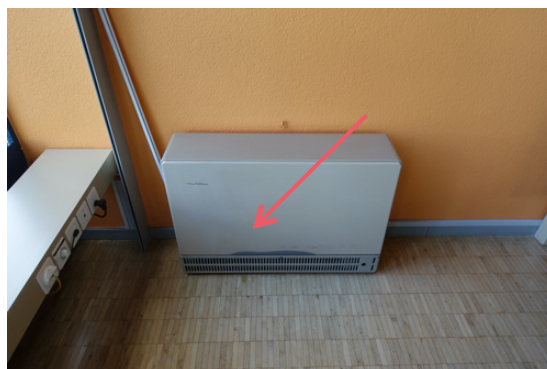
Position 14

1. UG, Raum 104, Unterricht, alte Nachtspeicheröfen, 2 Stück Asbesthaltige Innenauskleidungen

Wir empfehlen, die Nachtspeicheröfen stillzulegen (auch aus ökologischen Gründen = Wirkungsgrad) und über eine Asbestsanierungsfirma entsorgen zu lassen.

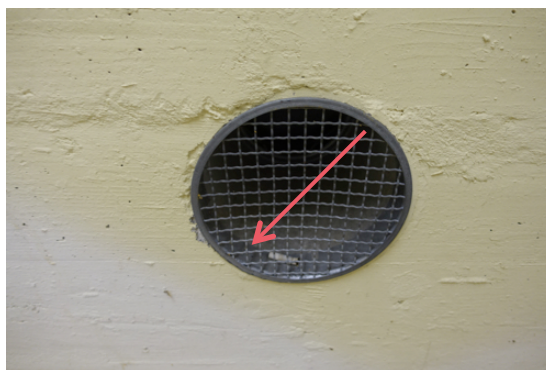
1. UG, Luftschutzraum Reinigung, Lüftungsdurchführung
Asbestzementrohr als verlorene Schalung

Foto: Solche eingemauerten Lüftungsrohre sind in den Zivilschutzräumen vorhanden (siehe Fundstellenpläne).

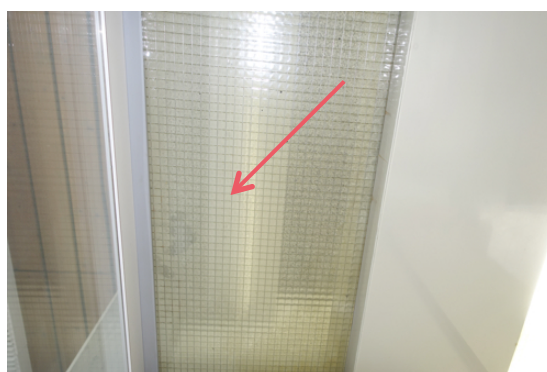
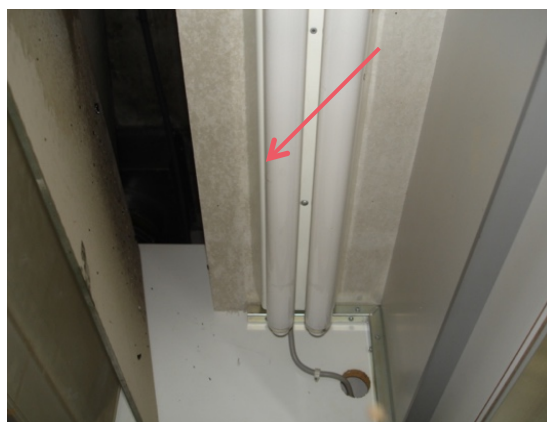
Position 16

1. Foto: Kapelle
2. und 3. Foto: FL-Leuchte mit asbesthaltigen Leichtbauplatten hinter Gitterglas an Kapellendecke

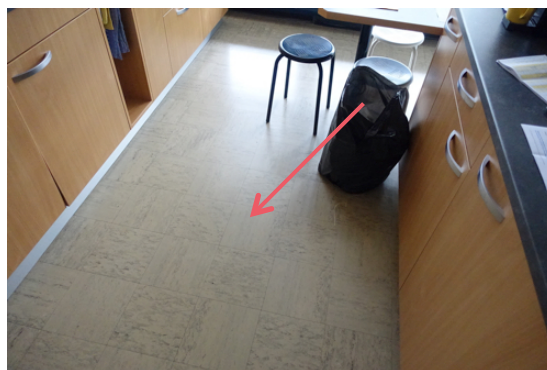
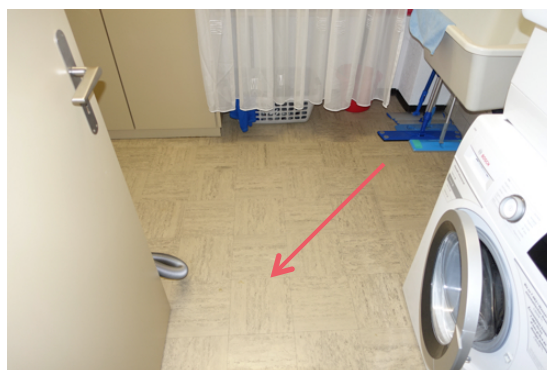
EG, Hauswartwohnung, Küche und Redit, Bodenbelag
Asbesthaltige Flexplatten (Colovinyl) mit asbesthaltigem Bitumenkleber

1. Foto: Hauswartwohnung, Küche, Bodenbelag
2. Foto: Hauswartwohnung, Redit, Bodenbelag

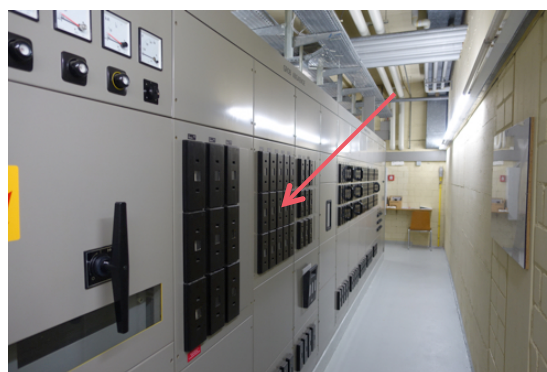
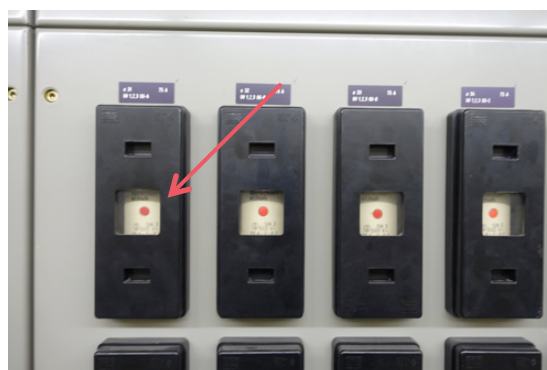
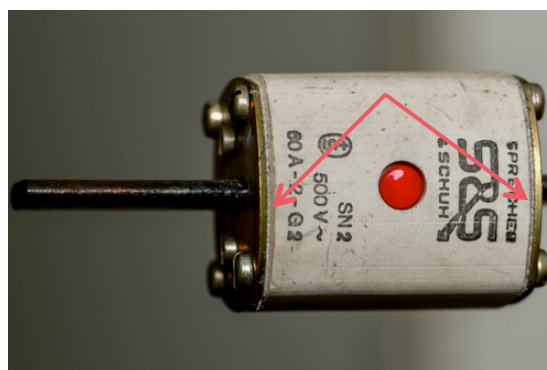
1. UG, Raum 127, Elektrohauptverteilung

Die alten Sicherungen (die noch kein CE-Zeichen aufweisen) sind zu sammeln, luftdicht aufzubewahren und einer Asbestsanierungsfirma zur fachgerechten Entsorgung zu übergeben.

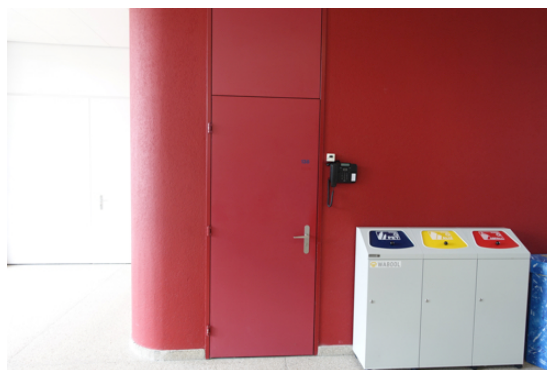
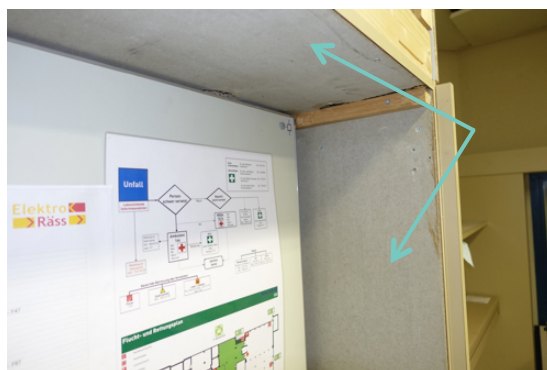
1. UG, Raum 138, Bedienungsraum, Wandschrank, neben und über Elektrotabelleau, seitliche und obere Auskleidung

2. Foto: Asbestfreie obere Auskleidung und Seitenwände

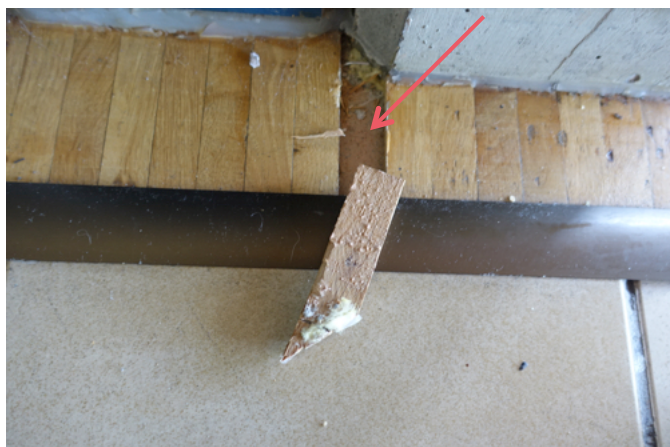
Kein Teerkleber unter Klötzliparkett vorhanden

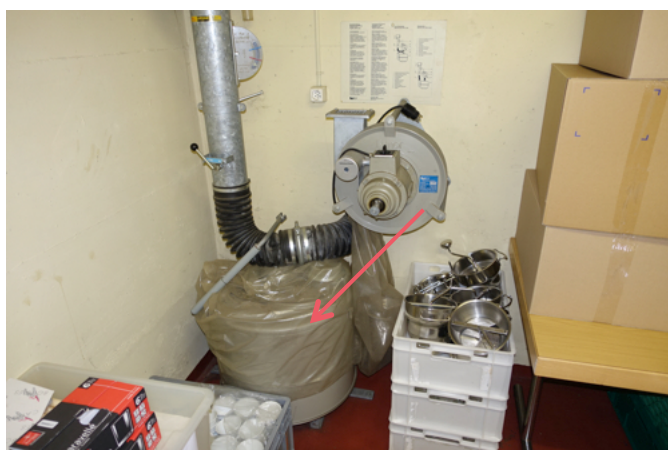
Zivilschutzanlage mit Luftfilter

Im 1. Untergeschoss des Gebäudes befindet sich eine Zivilschutzanlage mit Luftfiltern. Innerhalb der Metallhülle dieser Luftfilter befindet sich Aktivkohle mit Schwermetallen. Bei einem Rückbau dieser Luftzufuhranlage müssen diese Luftfilter fachgerecht entsorgt werden (siehe beigelegtes Merkblatt vom Bundesamt für Bevölkerungsschutz (BABS) zur Aufhebung von Schutzanlagen oder unter: https://www.sz.ch/public/upload/assets/15786/MB_zRueckbau-Anl.pdf).

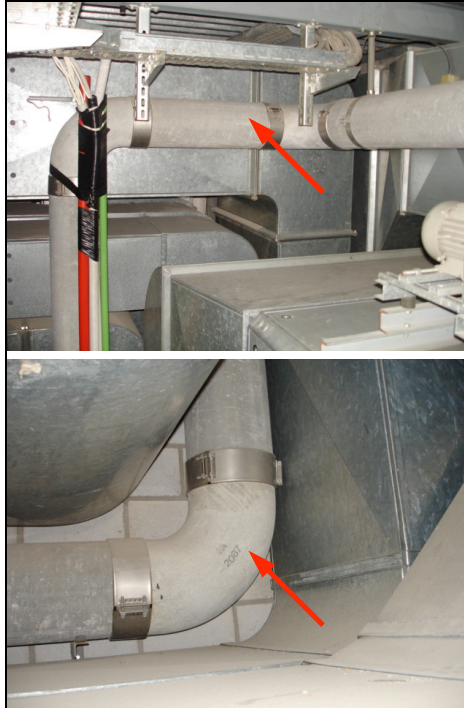
4. OG (Dachaufbau), über Steigzone Ventilation Faserzementrohre

Resultat: als asbesthaltig eingestuft

Dieses Asbestzementrohr wurde als Abluftrohr für eine Waschmaschine in der Küche benötigt und ist nicht mehr in Betrieb.

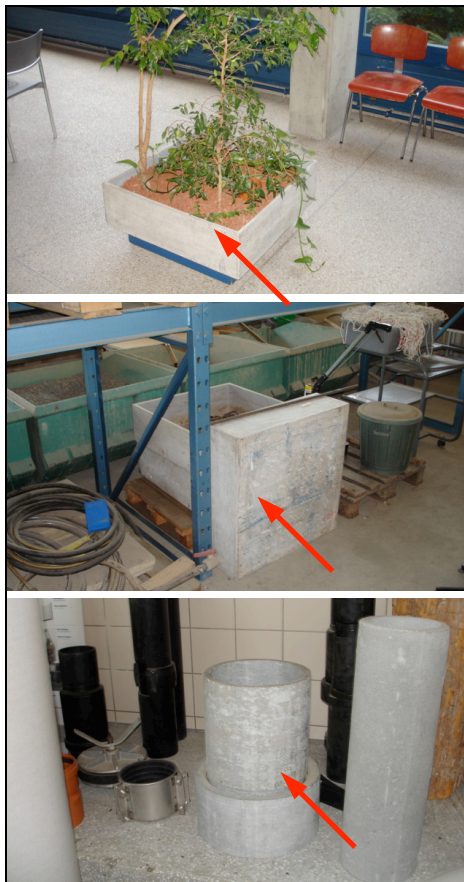
Diverse Stellen, Blumenkisten und -rohre, lose Faserzement

Resultat: als asbesthaltig eingestuft
