# ***BZU Unterentfelden***

## ***Bericht / Massnahmenplanung***

**Version 1.0 | 21. Juni 2019**

BDS-Projekt: 219'143.01

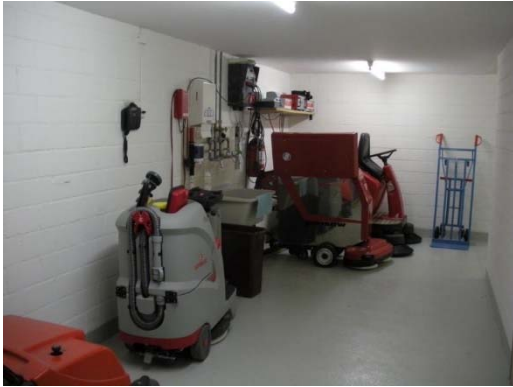
Nr.	Bereich	Feststellung / IST- Zustand		Massnahmen
1	Brandabschnitte	<b>UG</b> Im Korridor vor den Technikräumen befindet sich eine Ladestation für die beiden Reinigungsfahrzeuge.

Gemäss SUVA sind Ladestationen in gut belüfteten Räumen unterzubringen. Die Lüftung des Korridors ist zu prüfen und allenfalls anzupassen.
2	Brandabschnitte	<b>EG</b> Die Wand zum Hauswartraum ist als kein Brandabschnitt.

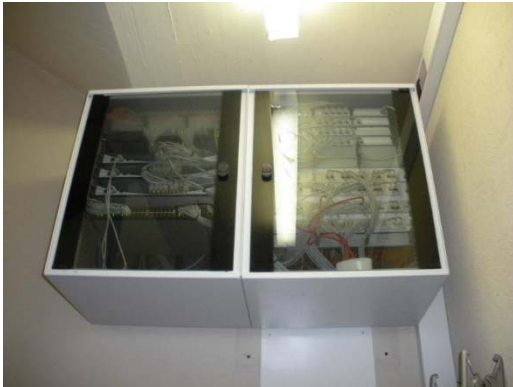
Nr.	Bereich	Feststellung / IST- Zustand		Massnahmen
3	Brandabschnitte	<b>EG</b> Im Treppenhaus auf dem Podest zwischen EG und 1.OG wurde ein Rack an der Decke installiert.

Fluchtwege dürfen zu keinen anderem Zweck dienen! Das Rack ist zu entfernen.
4	Brandabschnitte	<b>EG-3.OG</b> Im ganzen Treppenhaus sind Leitungen mit brennbarer Isolation und PVC-Mantel installiert.

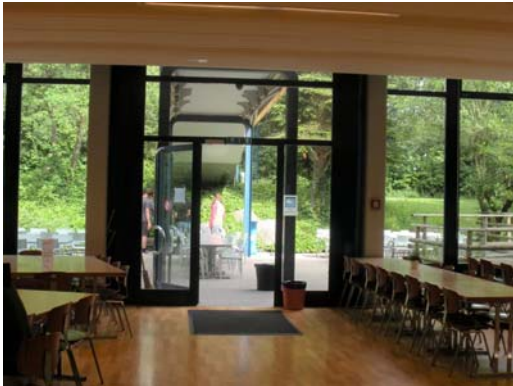
Nr.	Bereich	Feststellung / IST- Zustand		Massnahmen
6	Brandabschnitte	<b>1.UG-3.OG</b> Im ganzen Gebäude sind alte T30 Türen installiert. Die Türen sind nicht beschädigt und weisen Dichtungen auf, welche in Ordnung sind. Die Türrahmen sind in massive Wände voll eingemörtelt.		Werden Türen angepasst, sind diese durch neue EI30 Brandschutztüren zu ersetzen. Die bestehenden T30 Türen können belassen werden.
7	Brandabschnitte	<b>1.UG-3.OG</b> Im ganzen Gebäude sind bestehende Drahtspiegelgläser als Brandabschnitte R30 verbaut.		Werden diese Glasfronten nicht baulich verändert, können die bestehenden Gläser bestehen bleiben.
8	Fluchtwege	<b>UG Restaurant</b> Die Tür ins Freie weist eine lichte Durchgangsbreite von 1.0m auf.

Damit die Fluchtwegbreite der Belegung entspricht, muss der Fluchtweg ins Freie mit einer doppel-flüglige Türe 2x1.2m lichter Durchgangsbreite ersetzt werden.

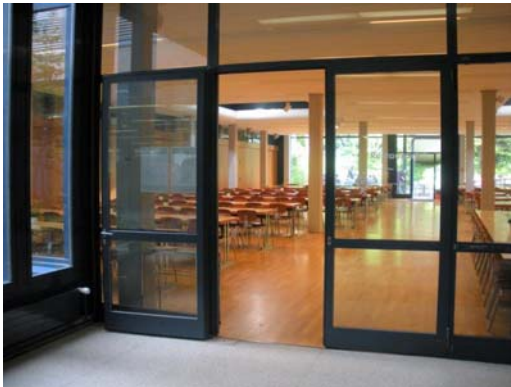
Nr.	Bereich	Feststellung / IST- Zustand		Massnahmen
9	Fluchtwege	<b>UG Restaurant</b> Die doppel-flüglige Fluchttür steht offen und weist keine Brandfallsteuerung auf. Der Brandabschnitt ist nicht gewährleistet.

Die doppel-flüglige Fluchttür muss mit einer Brandfallsteuerung und Schliessfolgeregelung ausgerüstet werden, damit der Brandabschnitt gewährleistet ist. Zudem ist die Tür mit einem Panikschloss auszurüsten.
10	Fluchtwege	<b>UG Halle</b> Bei der Fluchttüre ins Freie ist der Standflügel arretiert und die Aussentüre ist abschliessbar, ohne Panikschloss.

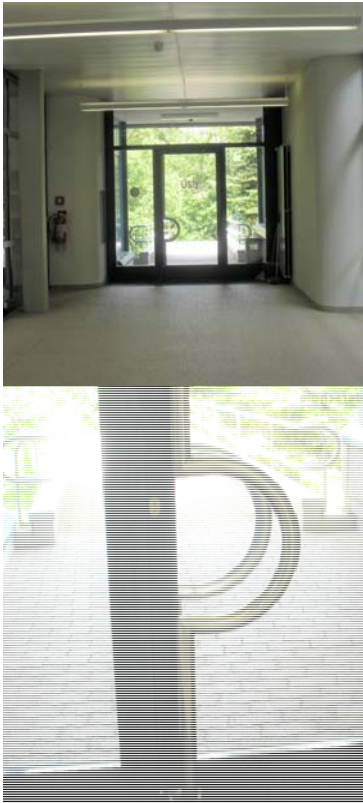
Nr.	Bereich	Feststellung / IST- Zustand		Massnahmen
12	Fluchtwege	<b>EG</b> Die Ausgangstüre ist abschliessbar und weist kein Panikschloss auf.

Die Türe ist Fluchtwegtauglich mit einem Panikschloss auszurüsten.

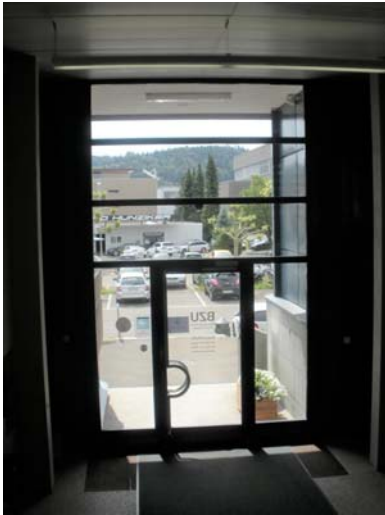
Nr.	Bereich	Feststellung / IST- Zustand		Massnahmen
13	Fluchtwege	<b>EG</b> Die Ausgangstüre Seite Parkplatz ist abschliessbar und weist kein Panikschloss auf.

Die Türe ist Fluchtwegtauglich mit einem Panikschloss auszurüsten.
14	Fluchtwege	<b>EG</b> Die bestehende Drahtglastüre zum Korridor Seite Parkplatz weist eine Brandfallsteuerung auf. Der Standflügel steht jedoch offen. Im Ereignisfall ist der Brandabschnitt nicht gewährleistet.

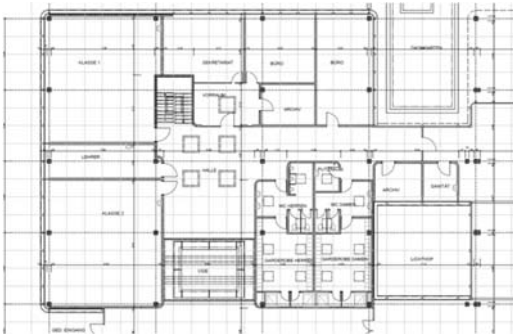
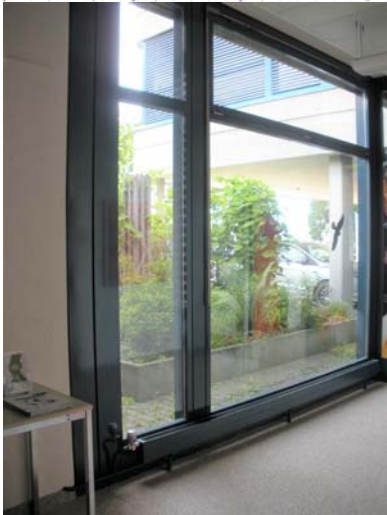
Nr.	Bereich	Feststellung / IST- Zustand		Massnahmen
15	Fluchtwege	<b>EG</b> Die Entfluchtung aus der Nutzung erfolgt über zu viele Türen.

<p>Es ist eine Fluchttüre direkt ins Freie zu erstellen.</p> <p>Alternativ wäre im Zuge der Umnutzung auch eine zusätzliche Fluchttüre in den Korridor zu prüfen. Die Türe darf aber nicht im Schulzimmer zu liegen kommen. Die Aufteilung der Schulzimmer müsste entsprechend angepasst werden.</p>

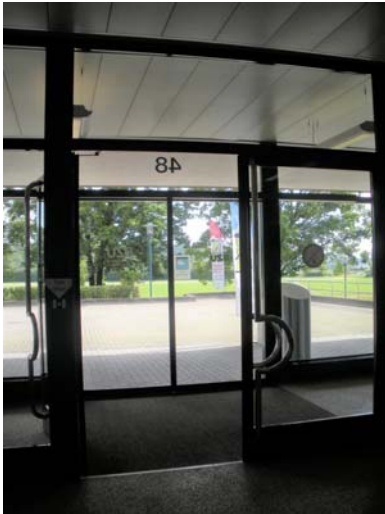
Nr.	Bereich	Feststellung / IST- Zustand		Massnahmen
16	Fluchtwege	<b>EG</b> Die Schiebetüre weist nur einen Not-Auf-Knopf auf, jedoch keine mechanische Entriegelung.

Es ist zwingend eine mechanische Entriegelung zu installieren. Mit Record ist zu klären, ob dies nachträglich installiert werden kann.
17	Fluchtwege	<b>EG</b> Die maximale Fluchtweglänge aus dem Bereich Ausstellung wird überschritten.		Es ist bei der neuen Aussentreppe ein neuer Fluchtweg in der Fassade auf die Aussentreppe vorzusehen.

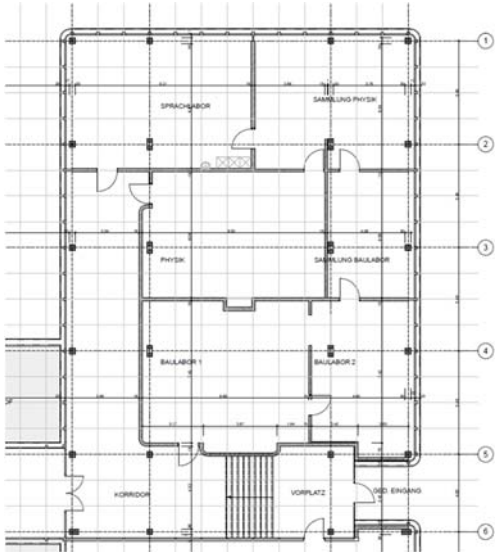
Nr.	Bereich	Feststellung / IST- Zustand		Massnahmen
18	Fluchtwege	<b>EG Osttrakt</b> Es werden bereits heute die Fluchtweglängen überschritten.

Die neue Raumaufteilung soll so gewählt werden, dass die Fluchtweglängen optimiert werden können.
19	Fluchtwege	<b>EG Westtrakt</b> Es werden bereits heute die Fluchtweglängen überschritten.

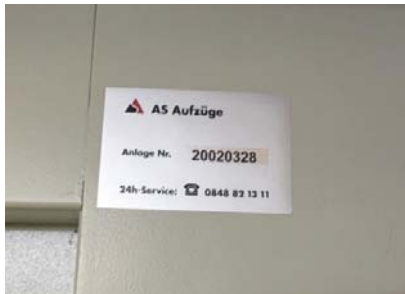
Nr.	Bereich	Feststellung / IST- Zustand		Massnahmen
20	Fluchtwege	<b>1.-3.OG</b> Es ist pro Geschoss nur ein vertikaler Fluchtweg vorhanden.		Auf Grund der Geschossfläche und der Fluchtwegdistanz muss ein zweiter vertikaler Fluchtweg erstellt werden. Hierzu wurde bereits früher abgeklärt, dass eine neue Aussentreppe an der Südfassade erstellt wird.
21	Lifтанlage	<b>1.UG-3.OG</b> Die Lifтанlage führt vom 1.UG bis ins 3.OG und öffnet jeweils direkt in der Nutzung

A white identification plate for AS Aufzüge (AS Elevators) is mounted on a wall. It contains the following text: 'AS Aufzüge', 'Anlage Nr. 20020328', and '24h Service: 0848 82 13 11'.	Die Lifттüren müssen die Anforderung E30 erfüllen. Mit AS Aufzüge wird abgeklärt, ob die Lifттüren diese Anforderung erfüllen. Die Aufzugsanlage ist aus dem Jahr 2011. Ebenfalls wird abgeklärt, ob der Lift bereits heute eine Brandfallsteuerung aufweist.

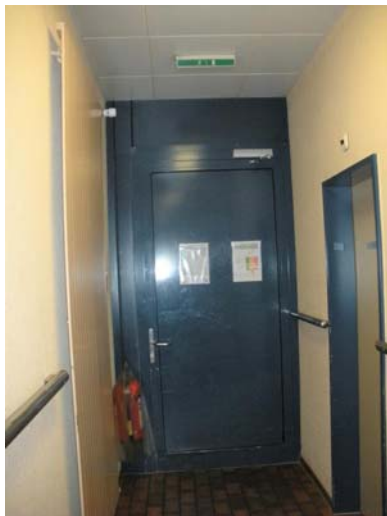
22	Kennzeichnung von Fluchtwegen	<b>1.UG-3.OG</b> Im ganzen Gebäude ist die Fluchtwegbeschilderung ungenügend und es sind veraltete Fluchtwegschilder installiert.

A photograph of a staircase exit door. The door is dark blue with a silver handle and a small white sign. Above the door is a green exit sign. The door is set into a light-colored wall.	Es ist im ganzen Gebäude eine VKF-konforme Fluchtwegbeschilderung zu installieren. Die Grösse der Fluchtwegschilder hat den aktuellen Vorschriften zu entsprechen (minimale Seitenhöhe 15cm). Es können nicht sicherheitsbeleuchtete (nachleuchtende) Rettungsschilder installiert werden.

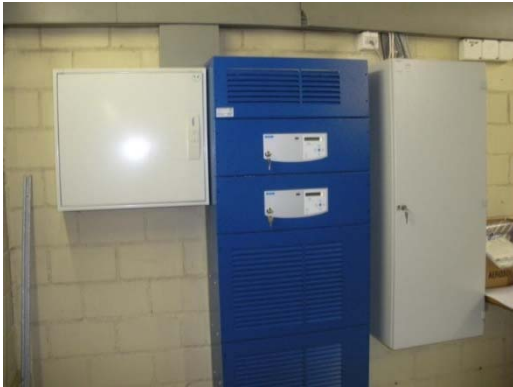
Nr.	Bereich	Feststellung / IST- Zustand		Massnahmen
23	Sicherheitsbeleuchtung	<b>1.UG-3.OG</b> Es ist eine Notlichtanlage vorhanden.

Es ist abzuklären, wo überall eine Sicherheitsbeleuchtung installiert ist. Diese ist allenfalls auf alle horizontalen und vertikalen Fluchtwege zu erweitern.
24	Sicherheitsstromversorgung	Es ist kein Notstromaggregat vorhanden.		Durch einen Elektriker ist zu prüfen, ob eine zusätzliche Hauseinführung aus der Stromversorgung vorhanden ist.
25	Blitzschutzanlage	<b>Dach</b> Das Gebäude ist mit einer Blitzschutzanlage ausgerüstet.		Die bestehende Blitzschutzanlage muss gemessen werden.
26	Brandmeldeanlage	<b>1.UG-3.OG</b> Das Gebäude ist mit einer Brandmeldeanlage ausgerüstet. Die Schulzimmer in den Obergeschossen sind nicht im Überwachungsumfang enthalten.		Die Brandmeldeanlage muss den neuen Nutzungen angepasst werden. Es muss eine Vollüberwachung gemäss aktuell gültigen Vorschriften installiert werden.

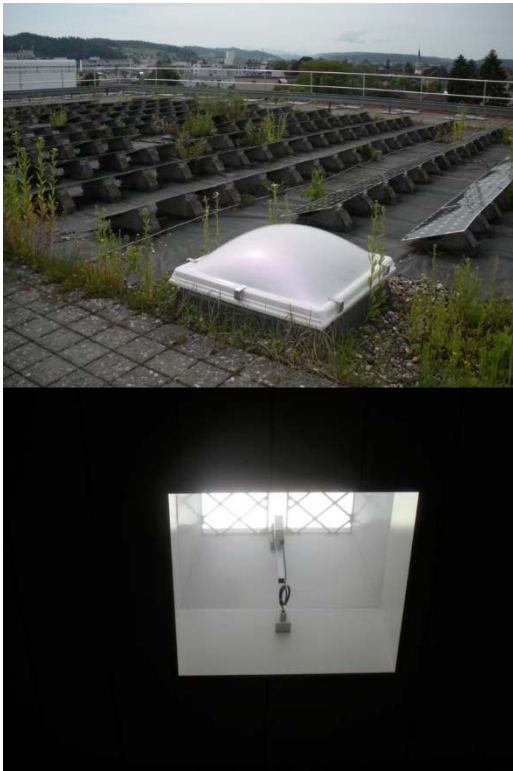
Nr.	Bereich	Feststellung / IST- Zustand		Massnahmen
28	Brandfallsteuerungen	<b>1.UG-3.OG</b> Es ist unklar, was für Brandfallsteuerungen vorhanden sind.		Im Zuge der Umbauarbeiten sind im Abschluss mittels Integrale Test die Brandfallsteuerungen zu überprüfen und allenfalls zu ergänzen.
29	Löscheinrichtungen	<b>1.UG-3.OG</b> Es sind ausreichend Wasserlöschposten und Handfeuerlöcher vorhanden.		Keine Massnahmen notwendig.
30	Rauch- und Wärmeabzugsanlagen (RWA) Treppenhaus	<b>EG-3.OG</b> Das Treppenhaus weist zu Oberst eine Dachöffnung auf. Es befindet sich jedoch im Eingangsbereich kein Taster. Die Funktionsfähigkeit ist nicht klar.

<p>Der Antrieb und die Elektrische Installation hat den heute aktuell gültigen Vorschriften zu entsprechen.</p> <p>Bei der Türe im EG ins Freie ist ein Auslösetaster zu installieren.</p> <p>Die Funktion der Dachklappe ist zu prüfen und zu protokollieren.</p>

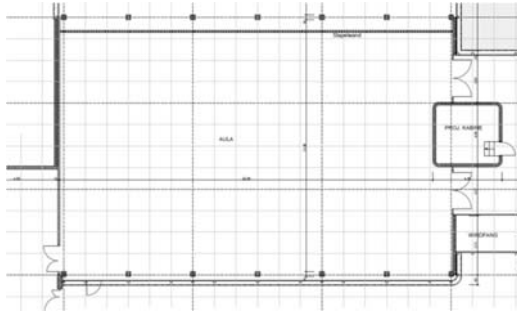
Nr.	Bereich	Feststellung / IST- Zustand		Massnahmen
31	RWA Aula	<b>UG</b> In der Aula ist zum heutigen Zeitpunkt keine RWA installiert. Die Aula weist eine Fläche von 398m <sup>2</sup> auf Personenbelegung: Aula (Konzertbestuhlung) max. 518 Rest. + Aula max. 800

<p>Da die Aula mit dem Restaurant offen zusammen genutzt wird, muss eine RWA installiert werden.</p> <p>Bei einer alleinigen Nutzung der Aula muss auf Grund der Personenbelegung eine RWA vorhanden sein.</p> <p>Das RWA-Konzept wird zusammen mit dem Restaurant erstellt.</p> <p>Es ist eine LRWA geplant. Das Lüfterkonzept muss mit der Feuerwehr besprochen werden.</p>
32	RWA Restaurant	<b>UG</b> Die Oblichter im Restaurant weisen Öffnungen auf. Es ist unklar, ob diese Öffnungen RWA-tauglich sind und noch funktionsfähig sind. Das Restaurant + Buffet weist eine Fläche von 488m <sup>2</sup> auf. Personenbelegung: Restaurant max. 488 Rest. + Aula max. 800

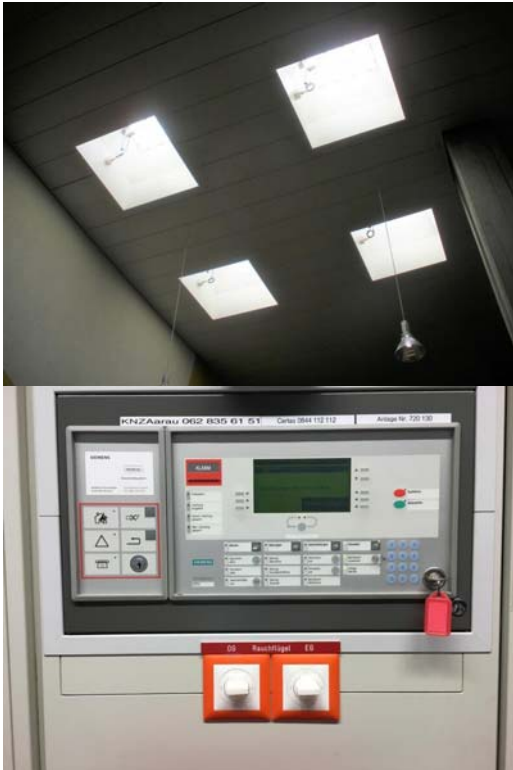
Nr.	Bereich	Feststellung / IST- Zustand		Massnahmen
33	RWA Interne Treppe	<p><b>UG-3.OG</b></p> <p>Zu Oberst bei der internen Treppe befinden sich vier Dachoblichter. Es ist unklar, ob diese Öffnungen RWA-tauglich sind und noch funktionsfähig sind.</p> <p>Beim Empfang im EG ist ein Bedienschalter, welcher jedoch nicht klar zugeordnet werden kann.</p>

<p>Die Interne Treppe wird im 2. Und 3. OG zur Nutzung als Brandabschnitt abgetrennt.</p> <p>Das UG mit dem Bereich Halle/Cafeteria, das EG mit dem Eingangsbereich und der Korridorbereich im 1.OG werden als ein Brandabschnitt zusammen offen geführt.</p> <p>Auf Grund der Brandabschnittsfläche muss eine RWA vorgesehen werden.</p> <p>Es ist eine maschinelle RWA geplant.</p> <p>Auf dem Dach werden zwei Brandgasventilatoren anstelle der Dachoblichter aufgestellt.</p> <p>Pro Geschoss erfolgt die Nachströmung über die Fassade.</p>
34	Lüftung	<p><b>UG</b></p> <p>Die Zuluftanlagen befinden sich in einem separaten Brandabschnitt. In den Lüftungskanälen sind bei Austritt aus der Zentrale BSK's installiert.</p> <p>Die WRG Küche ist in einem separaten Brandabschnitt aufgestellt.</p>		Keine Massnahmen notwendig.

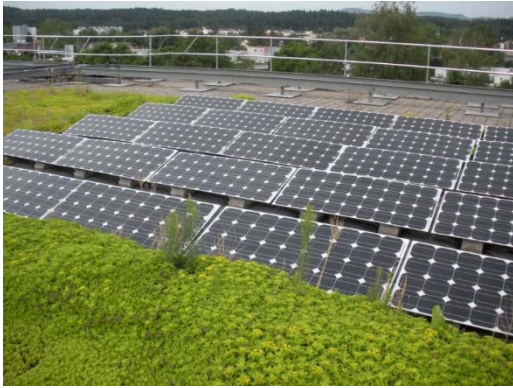
Nr.	Bereich	Feststellung / IST- Zustand		Massnahmen
35	Lüftung	<b>Dach</b> Alle Abluftanlagen sind in der Technikzentrale auf dem Dach untergebracht. Die Abluft Küche befindet sich in der gleichen Zentrale.		Bei einem Ersatz der Lüftungsgeräte sind die Luftmengen zu prüfen. Je nach Luftmenge ist die Abluft Küche in einen separaten Brandabschnitt zu stellen.
36	Heizung	<b>UG</b> Die bestehende Heizung ist in einem separaten Brandabschnitt.		Keine Massnahmen notwendig.
37	Sanitär	<b>UG</b> Die bestehende Sanitärinstallationen sind in einem separaten Brandabschnitt.		Keine Massnahmen notwendig.
38	Photovoltaik-Anlage	<b>Dach</b> Auf dem Dach ist eine PV-Anlage installiert.

Die Wechselrichter befinden sich auf dem Dach bei der Lüftungszentrale im Freien.

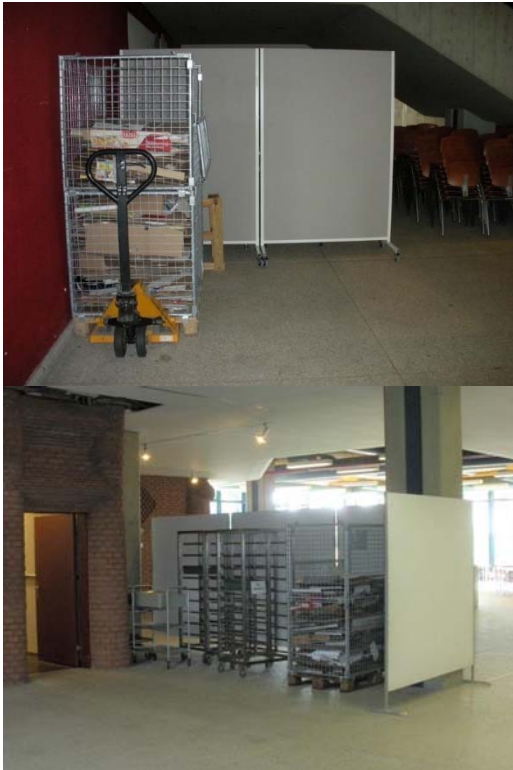
Nr.	Bereich	Feststellung / IST- Zustand		Massnahmen
39	Organisatorischer Brandschutz	<b>UG Cafeteria</b> Brennbare Abfälle sind in der Nutzung zwischengelagert.

Brennbare Abfälle sind möglichst sofort zu entfernen, damit die Brandlast nicht unnötig erhöht wird.

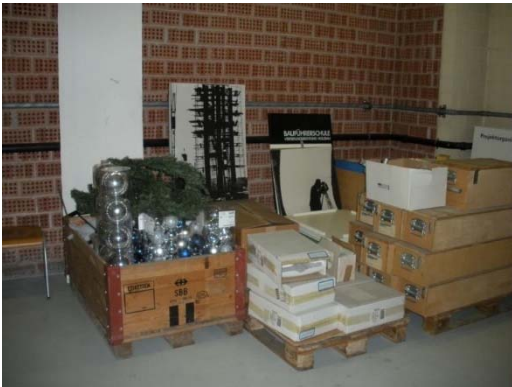
Nr.	Bereich	Feststellung / IST- Zustand		Massnahmen
41	Organisatorischer Brandschutz	<p><b>UG</b></p> <p>In der Kältezentrale wird Material gelagert.</p> <p>Der Kälte-Kompressor ist offenbar nicht mehr in Betrieb. Es befindet sich zusätzlich noch ein Druckluftkompressor in diesem Technikraum.</p>

<p>Da sich in diesem Raum nur der Druckluftkompressor befindet, wäre es denkbar, die restliche Fläche als Lager für <b>nicht brennbares</b> Material zu nutzen.</p> <p>Brennbares Lagermaterial ist zu entfernen.</p>
42	Organisatorischer Brandschutz	<p><b>UG</b></p> <p>In der Heizzentrale wird Material gelagert.</p>
