Centre horticole de Lullier

Audit technique et énergétique des
installations CVCSE

Version 02 / 21 mars 2016

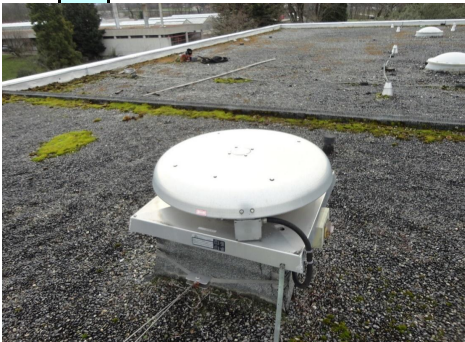
Emplacement	Toiture									
x	x	x			Nombre	1									
		x			Récupérateur de chaleur	aucun									
		x			Débit d'extraction	non connu									
		x			Marque, Type	Partnair									
		x			Appréciation visuelle	bon état									
		x			Année de construction / rénovation	2008									
		x			Année de réception	-									
x		x			Type de traitement	Aucun									
		x			CCF - Clapet Coupe Feu	aucun

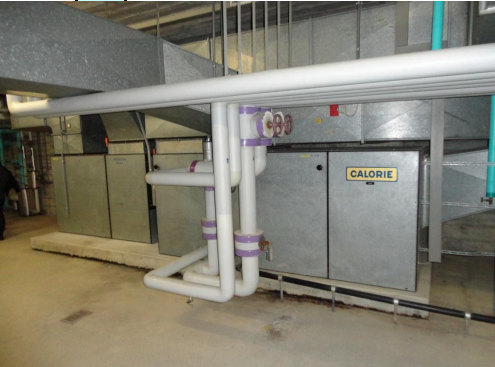
Nom de l'installation		Ventilation Aula		?	OUI	Installations vétustes, en fin de vie. Pas de récupération de chaleur sur l'air extrait.	3.4 En cas de panne, perte de confort des utilisateurs.	NON	L 2 30. Pas d'autorisation de climatisation connue.	Remplacement par un monobloc double-flux avec récupération de chaleur à plaques, batterie de postchauffage et rafraichissement adiabatique. (env. 6'000m3/h)	195 000
x			x			Emplacement		Sous-station Aula									
x			x			Nombre		-									
			x			Récupérateur de chaleur		Recirculation									
		x	x			Débit Pulsion		non connu									
			x			Température de pulsion		non connu									
			x			Température de reprise		non connu									
			x			Marque, Type		Calorie									
		x	x			Appréciation visuelle		Vétuste									
x			x			Année de réception		1973

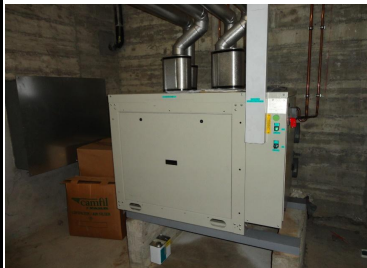
Producteur de Froid Aula	Marque du groupe	Blue Box	?	OUI	Installation en état satisfaisant, sans récupération de chaleur. Alimente une partie des cases climatisées.	3.1 En cas de panne, une partie des cases climatisées ne sera plus climatisées. Perte de confort relative dans l'aula et l'auditoire.	NON	L 2 30. Nécessite une autorisation de climatisation et une mise en conformité au règlement d'application (L 2 30.01)												
			X	X			Type	Sigma LC 282																			
			X	X			Emplacement	local technique																			
			X	X			Appréciation visuelle	état satisfaisant																			
			X	X			Année de réception	2003																			
				X			Puissance Electrique	non connu																			
				X			Puissance Frigorifique	non connu																			
				X			Régime de °T de l'eau	6/12°C																			
				X			Niveaux de T° condenseur	non connu																			
				X			Niveaux de T° Evaporateur	non connu

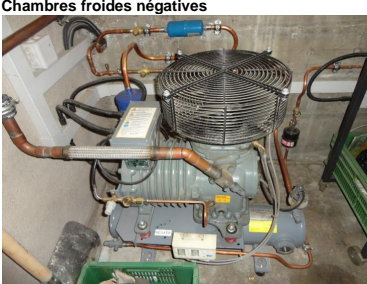
Chambres froides négatives									Marque du groupe	Copeland	?	OUI	Installations correctes, sans déclaration de conformité, ni récupération de chaleur.	4.1 En cas de panne, plus de climatisation des chambres froides.	NON	L 2 30. Nécessite une déclaration de conformité au règlement d'application L 2 30.01	Mise en place d'une récupération de chaleur pour préchauffage de l'ECS de la sous-station Economat, et déclaration de conformité au L 2 30.01. En cas de rénovation des chambres froides, une autorisation est nécessaire avec justification de la performance de l'isolation (non compris dans le budget estimatif).	12 000						
			X					Type									DLSGP-40X-EWL															
			X					Emplacement									local technique sous-sol															
			X					Appréciation visuelle									état moyen															
			X					Année de réception									2008

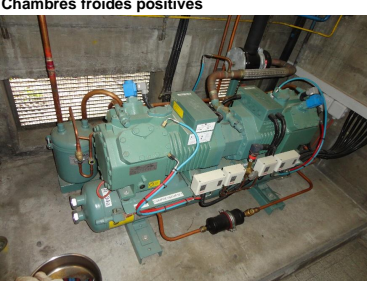
Chambres froides positives	Marque du groupe	Bitzer	?	OUI	Installations correctes, sans déclaration de conformité, ni récupération de chaleur.	4.1 En cas de panne, plus de climatisation des chambres froides.	NON	L 2 30. Nécessite une déclaration de conformité au règlement d'application L 2 30.01	Mise en place d'une récupération de chaleur pour préchauffage de l'ECS de la sous-station Economat, et déclaration de conformité au L 2 30.01. En cas de rénovation des chambres froides, une autorisation est nécessaire avec justification de la performance de l'isolation (non compris dans le budget estimatif).	12 000

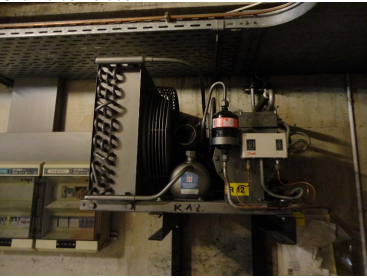
Chambres froides	Marque du groupe	Copeland	?	OUI	Installation en fin de vie au R12.	4.4 En cas de panne, plus de climatisation des chambres froides. En cas de fuite, plus de recharge permise avec ce fluide.	NON	Annexe 2.10 ORRChim. Ce fluide est interdit de mise sur marché et remplissage depuis 2004.	Remplacement par une nouvelle unité au R134a, équipée d'une récupération de chaleur pour préchauffage de l'ECS du bâtiment, et déclaration de conformité au L 2 30.01. En cas de rénovation des chambres, une autorisation est nécessaire avec justification de la performance de l'isolation (non compris dans le budget estimatif)	20 000																
			X			Type	DKLC 150 EWL 090																									
			X			Emplacement	local technique sous-sol																									
			X			Appréciation visuelle	vétuste																									
			X			Année de réception	1971

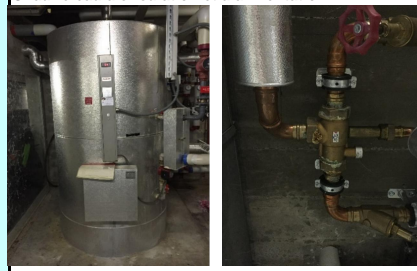
Type de chauffe-eau	Chauffe-eau à source de chaleur externe	OUI	OUI	Cet appareil à 22 ans. Il semble être fabriqué en acier inoxydable, et la dernière révision date de novembre 2013. Le système de brassage entre le chauffe-eau et l'échangeur n'est pas en très bon état et mérite une révision.	2.2 L'appareil est fonctionnel et dans un état satisfaisant. Les maintenances régulières permettront d'identifier les futurs problèmes	OUI		Réviser le réseau	2 000

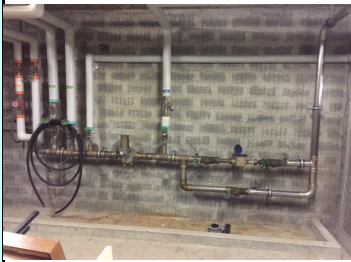
Nourrice	Acier inoxydable Ø54	NON	NON	Les réseaux ont été rénovés en grande partie. Il n'y a pas de travaux particuliers à prévoir dans l'immédiat. Les parties de réseaux en acier galvanisé sont à surveiller.	1.2 Pas de risque particulier	OUI		RAS Mise en place d'un fléchage des installations et un étiquetage des vannes	2 000		
		x			Distribution	Acier inoxydable / cuivre

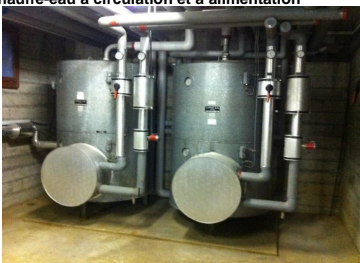
Appréciation visuelle	État moyen	OUI	OUI	Ces appareils sont dans un état moyen. Ils semblent être fabriqués en acier galvanisé et la dernière révision date de 2015. Les nourrices ont été renouvelées dernièrement (date ?), les conduites de raccordement sont en bon état.	2.3 Les appareils peuvent être by-passés en cas de panne	OUI		Ces appareils ont 46 ans et risquent de lâcher d'un moment à l'autre.	30 000	
x	x	x			Type de chauffe-eau	Chauffe-eau à source de chaleur externe									
x		x			Emplacement	Chauffage - Eau, n° 29-661-0001-004									
x	x	x			Nombre	2									
		x			Volume par unité (litres)	2000									
		x			Marque, type	Cipag									
	x	x			Puissance installée	Échangeur interne 4 m2

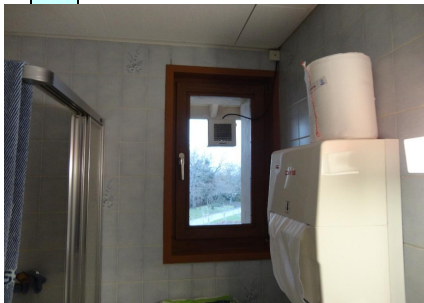
Nom de l'installation	turbinettes sanitaires	NON	NON	Pas de récupération de chaleur. Une aération naturelle par ouverture de la fenêtre devrait être suffisante.	1.2 En cas de panne perte, aération naturelle par la fenêtre.	OUI	RAS

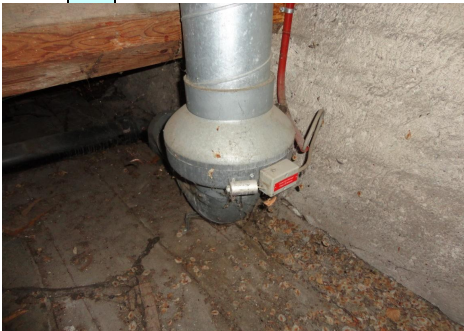
Nom de l'installation	Extraction combles	NON	NON	Installation HS.	1.2 Installation HS, plus utilisée.	OUI	A démonter	2 500
x		x		Emplacement		combles								
x	x	x		Nombre		1								
		x		Récupérateur de chaleur		aucune								
		x		Débit d'extraction		estimée à 200 m3/h								
		x		Marque, Type		non connu								
		x		Appréciation visuelle		HS								
		x		Année de construction / rénovation		années 1980								
		x		Année de réception		-								
x		x		Type de traitement		aucun								
		x		CCF - Clapet Coupe Feu		aucun								
		x		CR - Clapet de Réglage équipé de servomoteur		aucun								
		x		Ventilateur de Extraction : Puissance		non connu								
		x		Ventilateur de Extraction : Intensité		non connu								
		x		Ventilateur de Extraction : Tension		non connu								
		x		Ventilateur de Extraction : Tour/minute		non connu								
		x		Ventilateur de Extraction : Fréquence		non connu

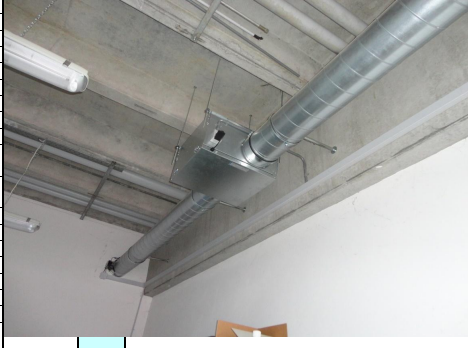
1.2 En cas de panne, perte de confort des utilisateurs	OUI	RAS				
x					Emplacement	-										
x	x	x			Nombre	1										
		x			Récupérateur de chaleur	Aucune										
		x			Débit d'extraction	500 m3/h										
		x			Marque, Type	systemair KVKE 250L										
		x			Appréciation visuelle	Bon état										
		x			Année de construction / rénovation	2011										
		x			Année de réception	2011										
x			x		Type de traitement	Aucun										
			x		CCF - Clapet Coupe Feu	-										
			x		CR - Clapet de Réglage équipé de servomoteur	-										
			x		Ventilateur de Extraction : Puissance	257 W										
			x		Ventilateur de Extraction : Intensité	1.1 A

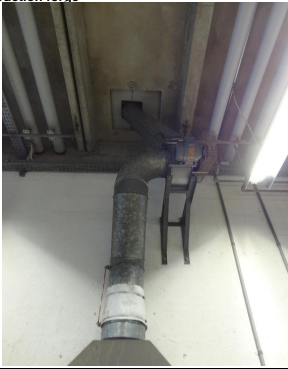
3.4 En cas de panne, plus d'extraction lors d'utilisation de la forge	OUI	Remplacement par une unité spécifique d'extraction commandée localement, avec rejet direct en toiture. (env. 500m3/h)	6 500			
x					Emplacement	atelier forge bat O										
x	x	x			Nombre	1										
		x			Récupérateur de chaleur	Aucune										
		x			Débit d'extraction	non connu										
		x			Marque, Type	non connu										
		x			Appréciation visuelle	vétuste

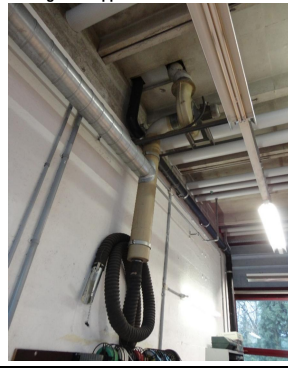
3.4 En cas de panne, plus d'extraction lors d'émission de gaz d'échappement	OUI	Remplacement par une unité spécifique d'extraction commandée localement, avec rejet direct en toiture. (env. 1'000m3/h)	12 000
