Examen succinct de la carbonatation des éléments de façades y.c. annexes et détermination de la teneur en chlorures

Rapport N°: E18/198-1

Commettant : Ville de Carouge p.a Erbèia ingénierie civile SA Rue Vautier 3 Case postale 1329 CH - 1227 Carouge	Objet : Ecole des Pervenches Rue Louis-de-Montfalcon 4 1227 Carouge
<small>Z:\DATA\E- Examen d'ouvrages\E18-198 Ecole des Pervenches - Carouge\E18 198-1.docx</small>	Date : le 27.07.2018

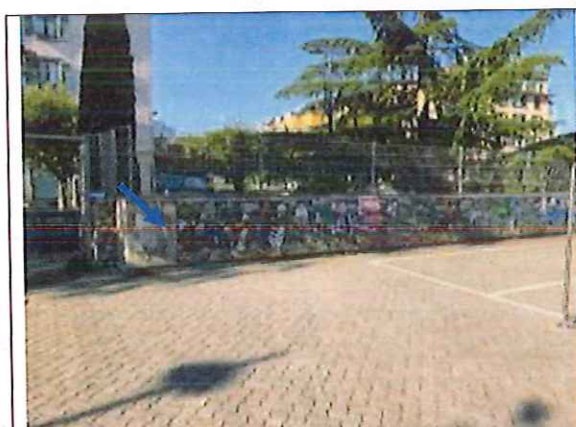
3.2.1. S1 : mur avec panneaux bois décoratifs

Aspect général du mur et implantation du sondage S1

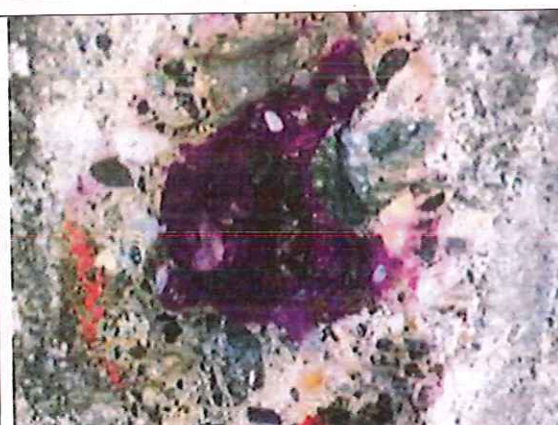
Aspect rapproché du sondage S1
armature verticale, Ø 8 mm type Caron
enrobage 16 mm, non oxydée
Front de carbonatation du béton : 8 à 12 mm
Enrobage aciers voisins (mm) : 22 – 25 – 20 – 18 –
20 – 22 – 24 – 19 – 20 – 22 – 21

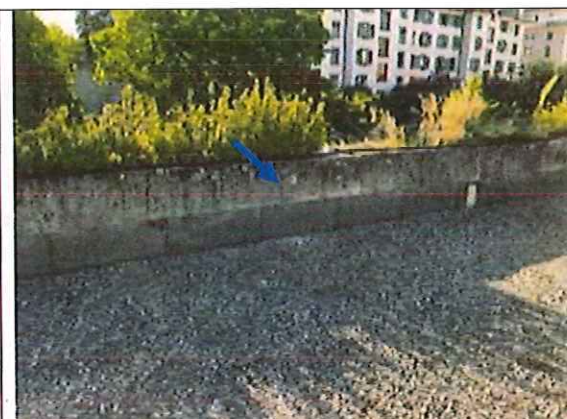
3.2.4. S4 : bacs à fleurs, niveau toiture, côté cour de récréation

Aspect général de l'acrotère (arrière des bacs à fleurs) et implantation du sondage S4

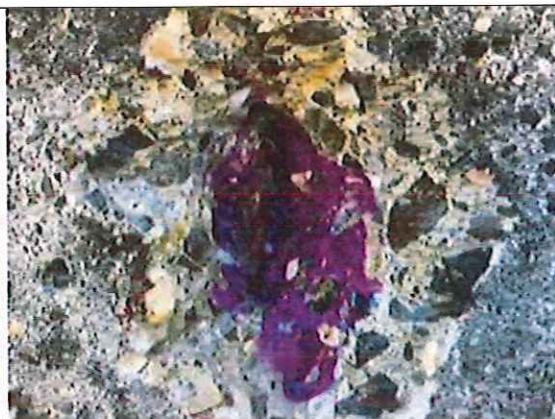
Aspect rapproché du sondage S4
armature verticale, \varnothing 8 mm type Caron
enrobage 28 mm, légèrement oxydée
Front de carbonatation du béton : 9 à 28 mm
Enrobage aciers voisins (mm) : 22 – 25 – 26 – 25 –
24 – 24 – 25 – 25 – 25 – 25 – 24

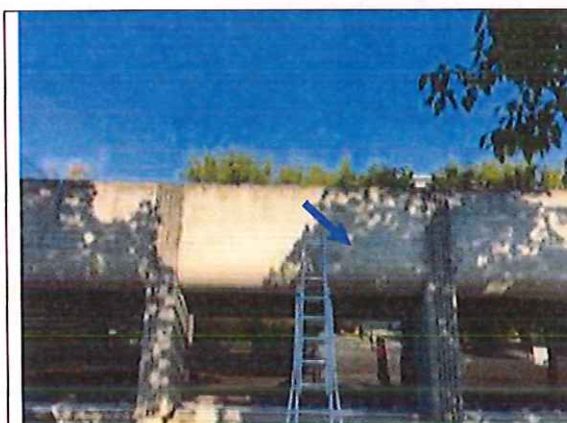
3.2.5. S5 : bac à fleurs d'ornement, face latérale, coté cour de récréation

Aspect général des bacs à fleurs et implantation du sondage S5

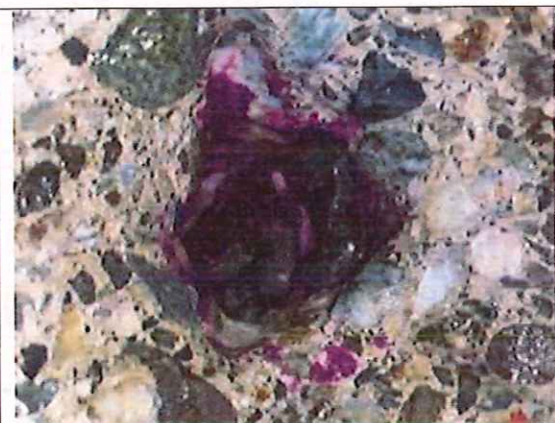
Aspect rapproché du sondage S5
armature verticale, \varnothing 8 mm type Caron
enrobage 36 mm, non oxydée
Front de carbonatation du béton : 10 à 20 mm
Enrobage aciers voisins (mm) : 26 – 27 – 30 – 32 –
30 – 32 – 22 (aucune dégradation) – 8 – 12 – 15 –
13
(éclat de béton en formation au droit des aciers)

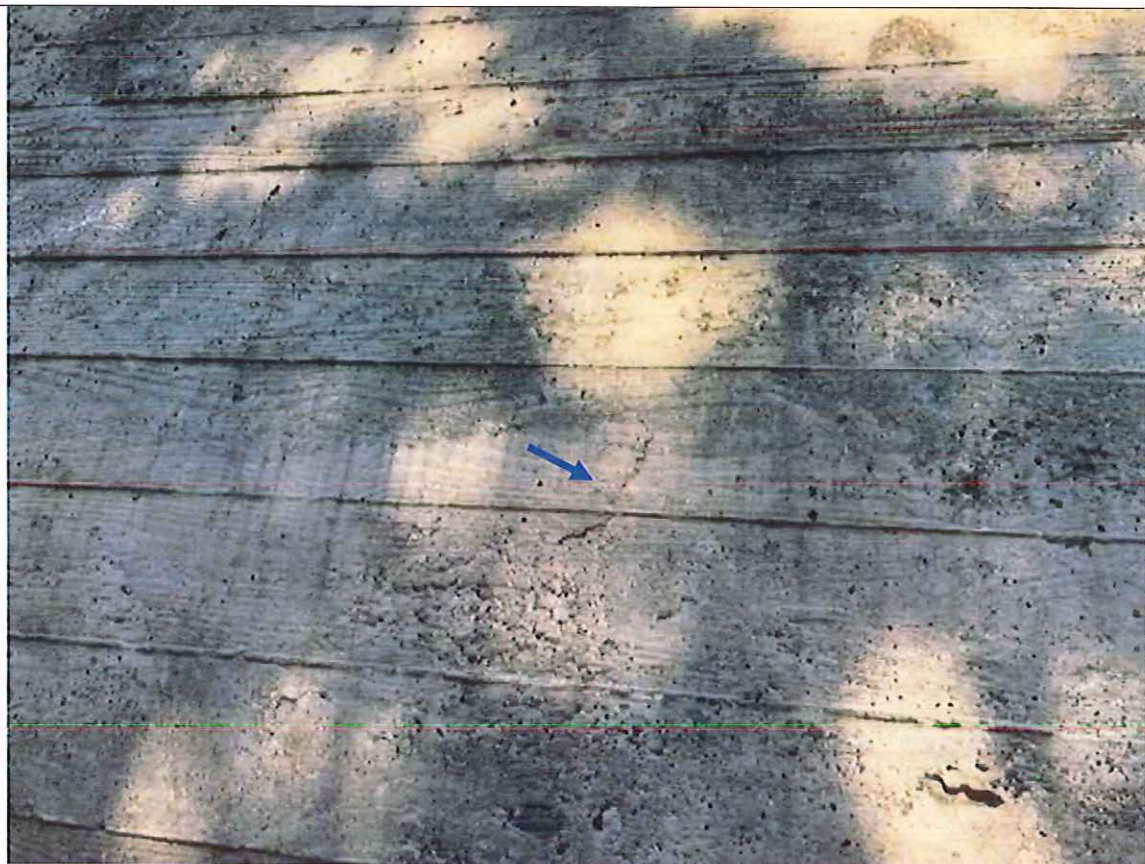
Aspect d'un éclat de béton en formation au droit d'un acier vertical

- nettoyage des surfaces au jet à haute pression
- piquage des zones en cours de dégradations y.c. les armatures situées proches de la surface
- application d'un inhibiteur de corrosion sur l'ensemble des éléments
- ragréage avec un mortier approprié des saignées créées
- application d'une peinture anti-carbonatation afin d'uniformiser l'ensemble des surfaces

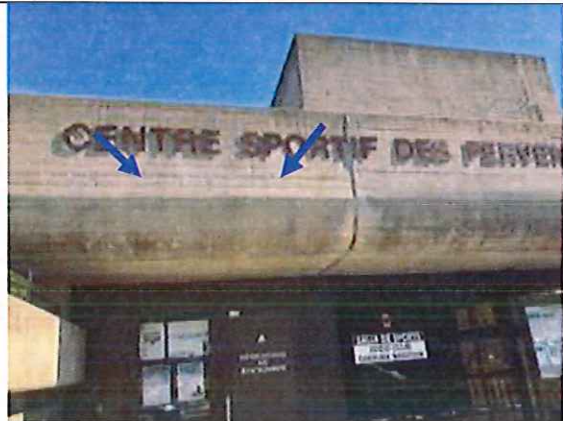
Anciennes réparations visibles sur des aciers verticaux

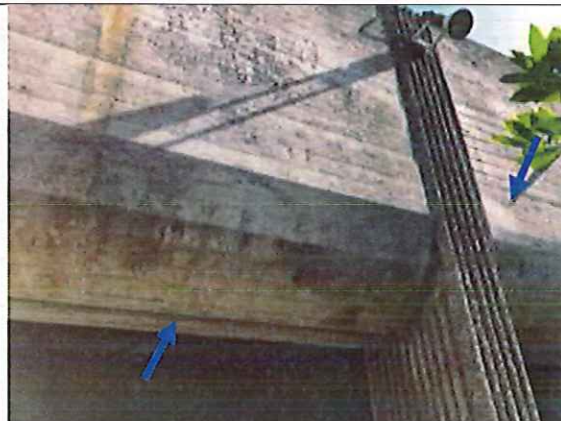
Eclats de béton et éclats en formation visibles en sous-face de bacs à fleurs côté avenue de la Praille, au niveau de la partie basse

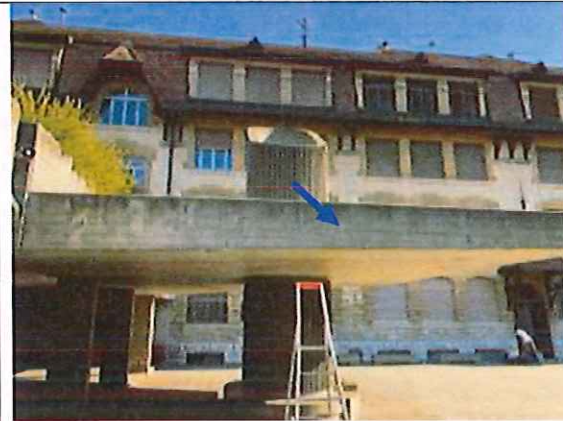
3.2.6. S6 : tranche de dalle du préau

Aspect général de la dalle du préau et implantation du sondage S6

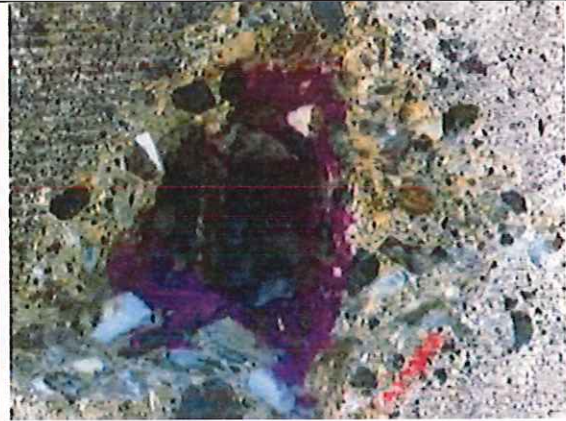
Aspect rapproché du sondage S6
armature verticale, \varnothing 6 mm type Caron
enrobage 20 mm, légèrement oxydée
Front de carbonatation du béton : 8 à 16 mm
Enrobage aciers voisins (mm) : 24 – 26 – 20 – 22 –
21 – 19 – 20 – 21 – 22 – 22 – 25

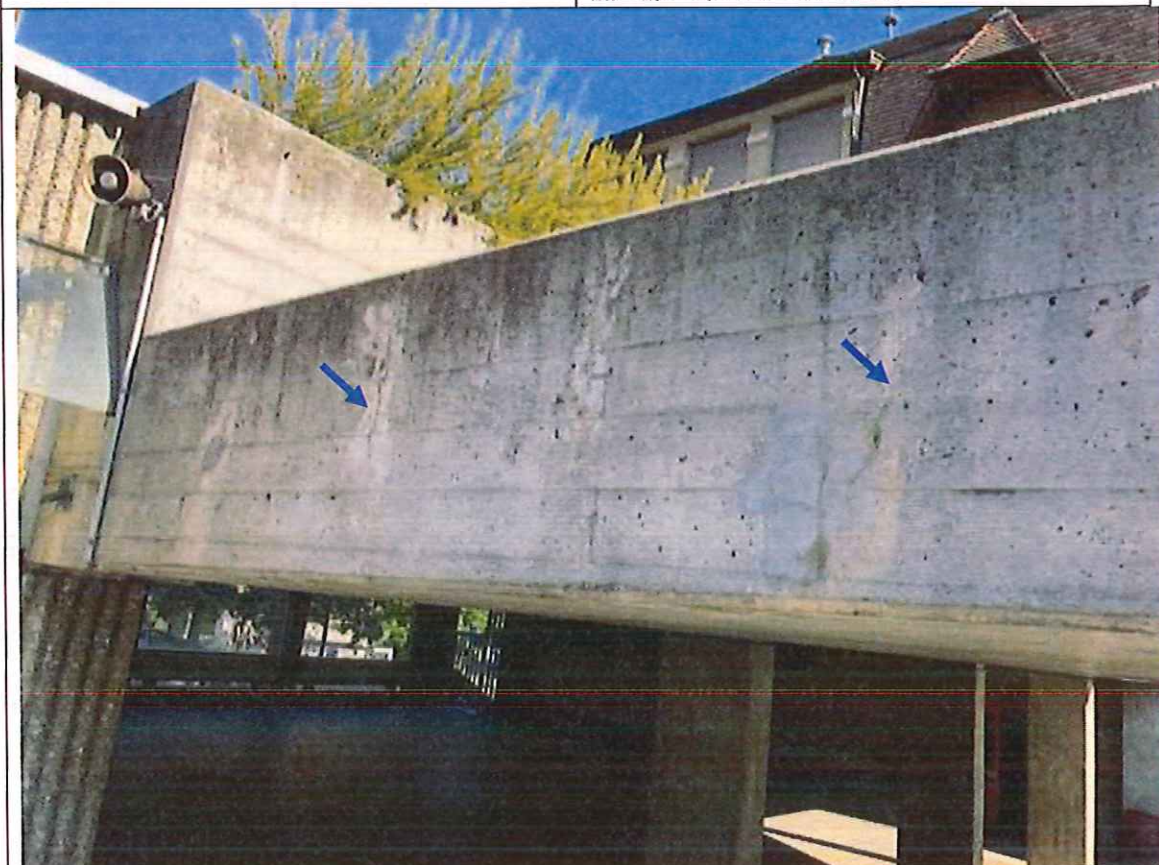
Nombreuses fissures verticales sur aciers notamment sur d'anciennes réparations

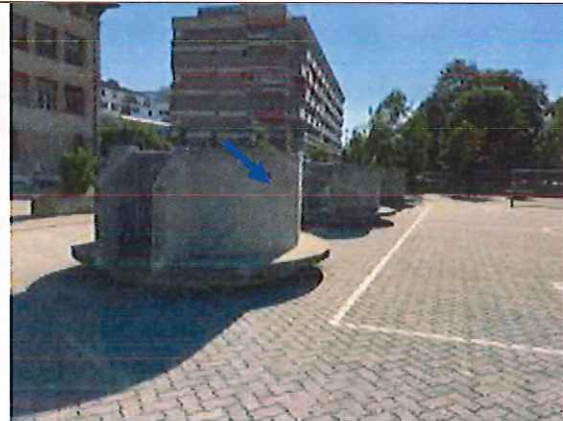
3.2.7. S7 : puits de lumière

Aspect général des puits de lumière et implantation du sondage S7

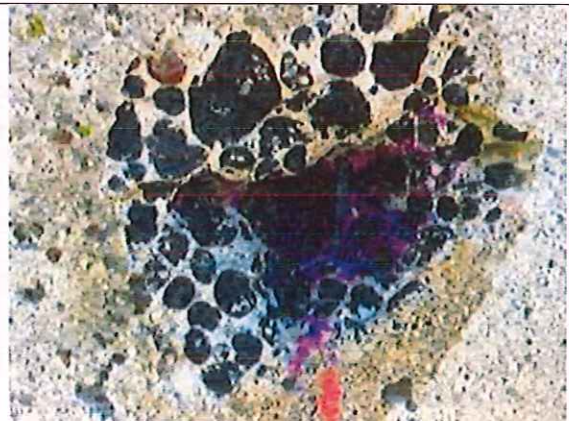
Aspect rapproché du sondage S7
armature verticale, \varnothing 6 mm type Box
enrobage 29 mm, non oxydée
Front de carbonatation du béton : 10 à 28 mm
Enrobage aciers voisins (mm) : 28 – 30 – 30 – 29 –
30 – 31 – 29 – 33 – 33 – 30 – 33
A noter : il s'agit d'un béton léger avec granulats en
argile expansés de type « Léca »

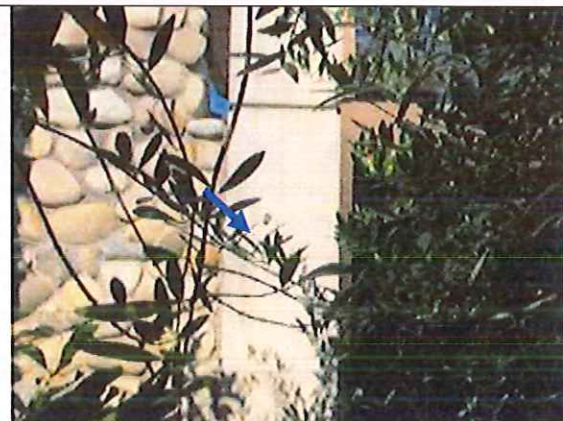
3.2.8. S8 : pilier extérieur du bâtiment « entrée centre sportif des Pervenches », partie basse

Aspect d'un pilier et implantation du sondage S8

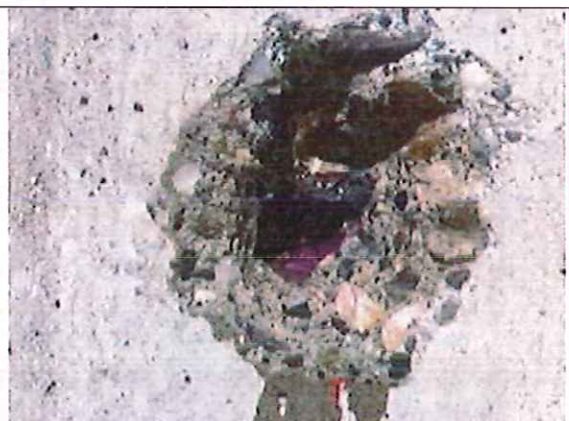
Aspect rapproché du sondage S8
étrier, \varnothing 8 mm type Caron
enrobage 21 mm, légèrement oxydé
Front de carbonatation du béton : 27 à 29 mm
Enrobage étriers voisins (mm) : 21 – 21 – 20 – 19 –
20 (aucune dégradation visible)- 11 – 13 – 13 – 10
– 11 – 9 – 10 (éclats de béton en formation au droit
d'aciers oxydés)

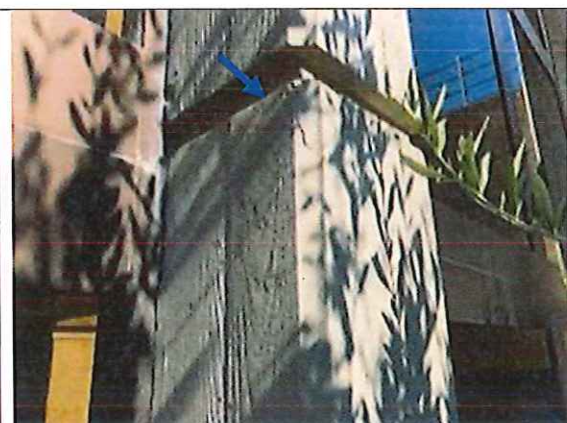
Eclat de béton en formation sur un angle

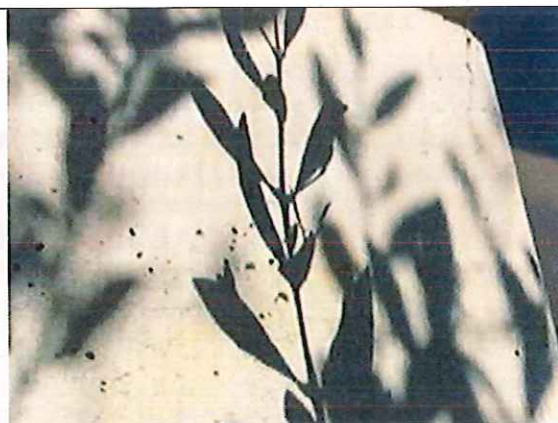
Fissures visibles au droit des étriers et des armatures verticales

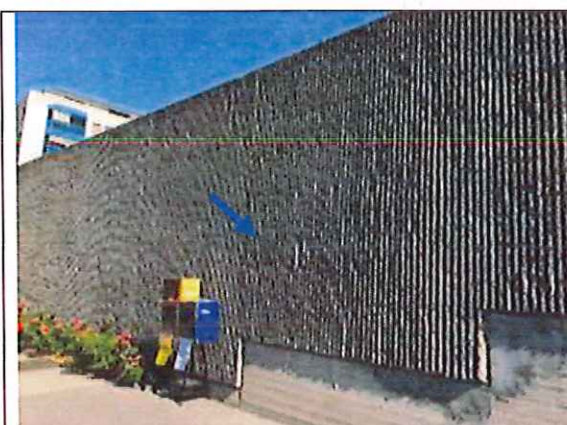
3.2.9. S9 : mur extérieur cannelé du gymnase

Aspect du mur cannelé et implantation du sondage S9

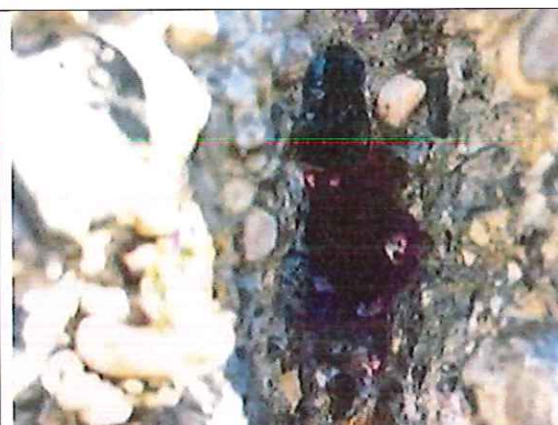
Aspect rapproché sur sondage S9
Front de carbonatation du béton : 2 à 4 mm
Enrobage moyen des aciers (mm) : ≥ 23 mm

Les murs aspect cannelé sont peu carbonatés et les aciers positionnés à une profondeur adéquate.

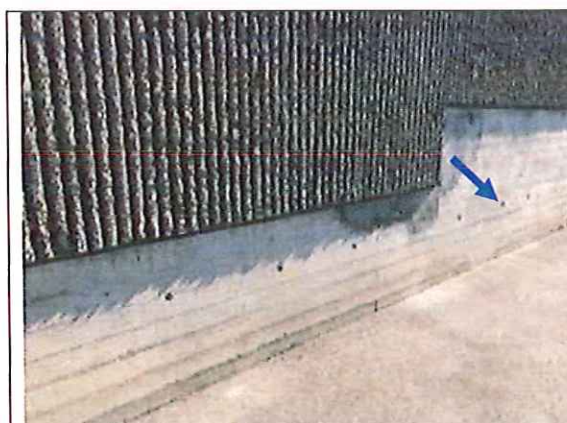
3.2.10. S10 : mur extérieur en béton brut du gymnase

Aspect d'une partie du mur en béton brut et implantation du sondage S10
Notons que des réparations ont déjà été réalisées

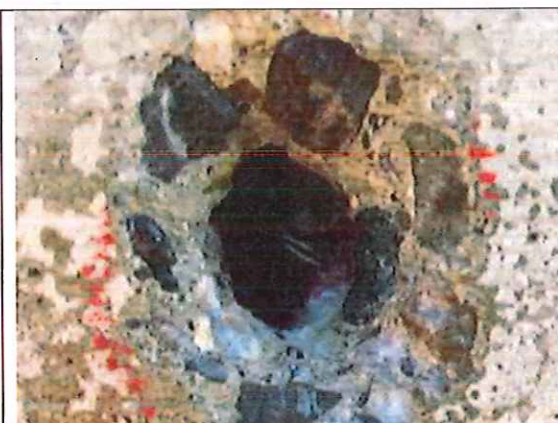
Aspect rapproché sur sondage S10
Front de carbonatation du béton : 2 à 4 mm
Enrobage moyen des aciers (mm) : ≥ 23 mm

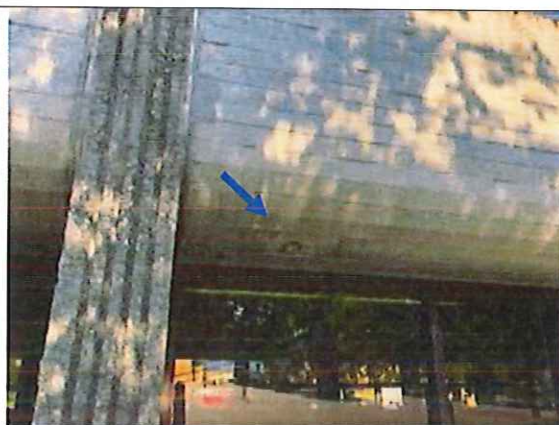
3.2.11. Bac à fleurs niveau pipette d'évacuation d'eau

Aspect d'une pipette d'évacuation d'eau présentant une tache marron en surface de béton

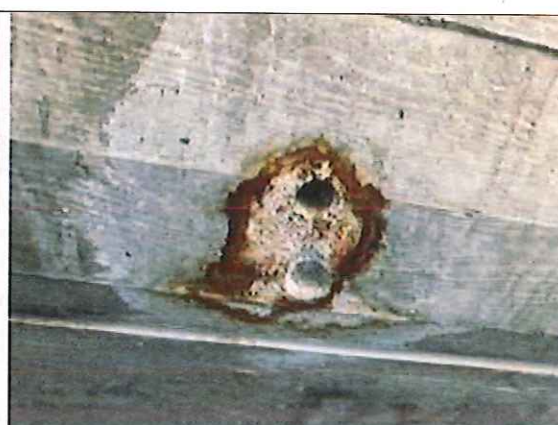
Aspect rapproché du prélèvement de béton Cl1 au droit d'une tache pour détermination de la teneur en chlorure dans le béton (sur les 2 premiers centimètres)

- Teneur en Cl : **0.7 ‰ / ciment**

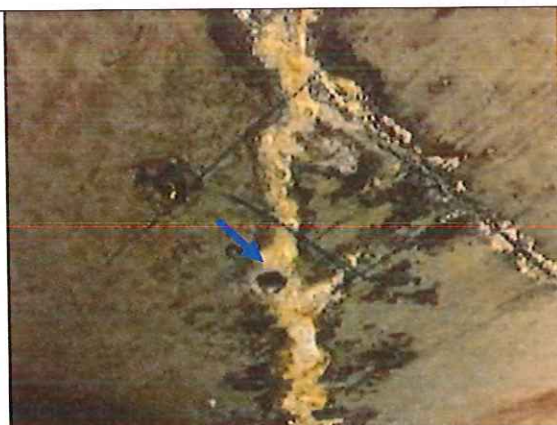
Aspect d'une fissure avec infiltration et implantation du prélèvement CI 2

- piquage du béton contaminé sur les zones d'infiltrations, au-delà des aciers de surface
- ragréage avec un mortier approprié des saignées créées
- éliminer les venues d'eau par infiltrations dans la mesure du possible
- dans le bassin tampon, les parties de béton pourraient être traitées par l'application d'un inhibiteur de corrosion et d'une peinture spécifique étanche.

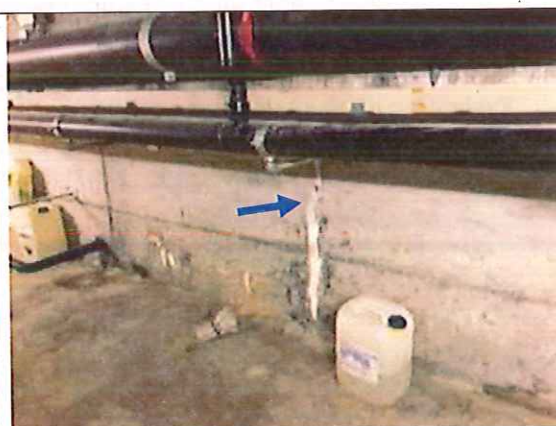
Prélèvement du CI 3 au droit d'une coulure avec résurgence de chaux carbonatée sur mur périphérique du bassin de la piscine

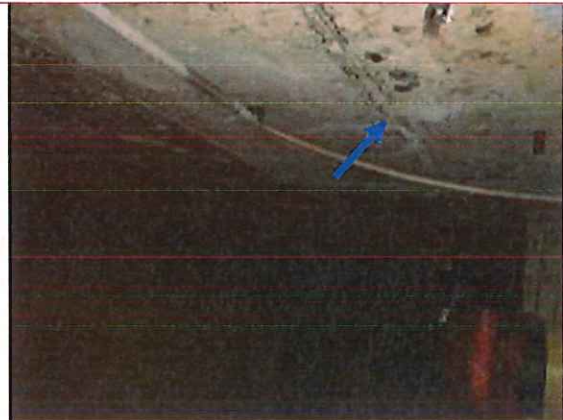
Prélèvement du CI 4 en intrados de dalle du bassin tampon, sur zone non dégradée

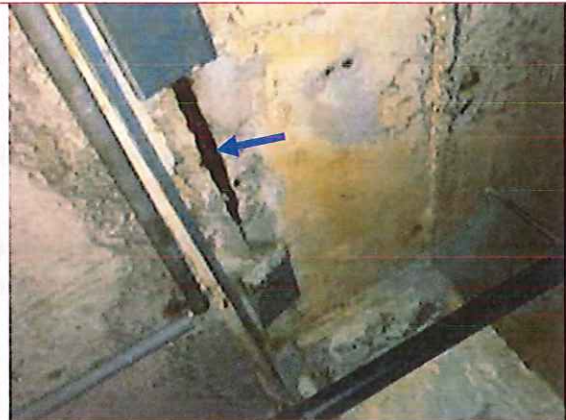
Entrée bassin tampon : aspect d'une armature mise à nu fortement oxydée avec perte de section importante

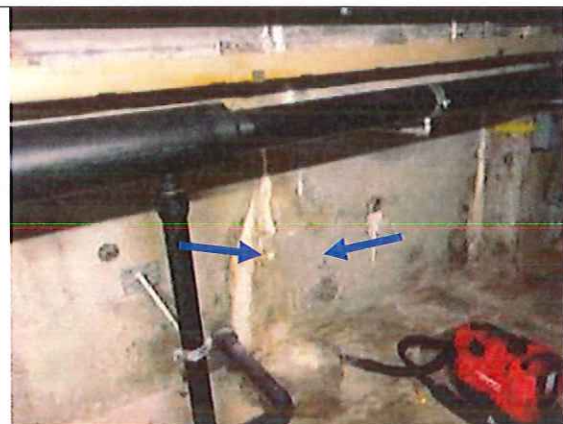
Prélèvement du CI 5 au droit d'une coulure avec résurgence sur mur périphérique du bassin de la piscine et CI 6 à 30 cm de CI 5 (sur zone visuellement saine)

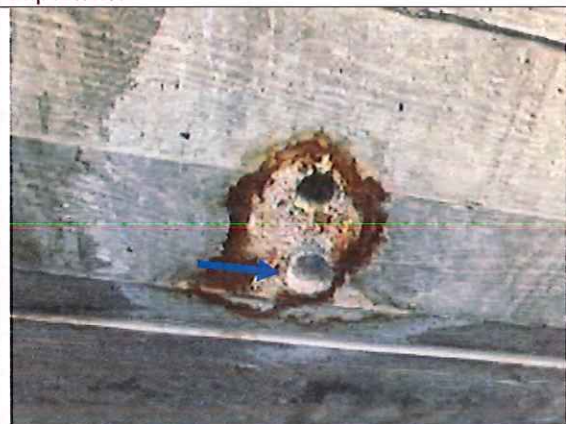
Aspect d'une infiltration située au droit d'un écoulement d'un bac à fleurs (CI1)
