Carouge, le 10 septembre 2018

Centre sportif des Pervenches avenue de la Praille 20 à Carouge

RAPPORT DE SYNTHÈSE - FACADES ET PISCINE

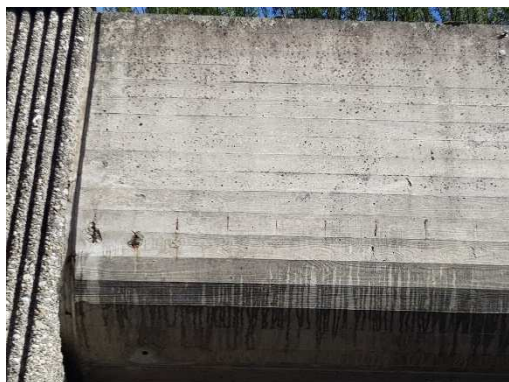
prononcés. Ces désordres sont dus au phénomène courant de carbonatation touchant la plupart des anciens bâtiments soumis à la pollution de l'air en ville et aux intempéries.

Bac à fleurs en façade : éclatement béton, armatures apparentes

- Lavage et préparation du support au jet haute pression ;
- Piquage du béton dégradé avec dégagement des armatures ;
- Dérouillage des armatures par brossage ou sablage ;
- Application d'un inhibiteur de corrosion sur l'ensemble des éléments ;
- Ragréage avec mortier approprié des zones piquées, avec finition sur mesure (béton fini, lavé,...)
- Application d'une peinture anti-carbonatation afin d'uniformiser l'ensemble des surfaces.

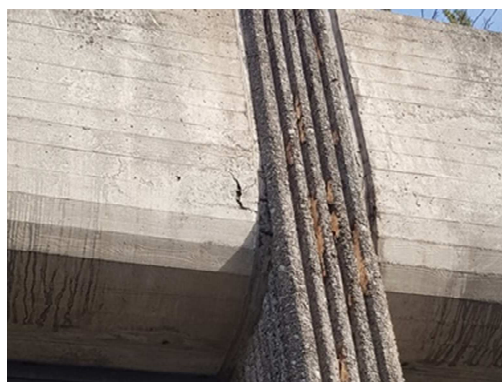
Fissures et éclatement béton

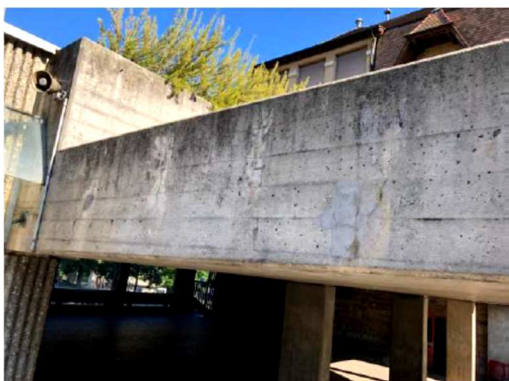
Fissures et anciennes réparations

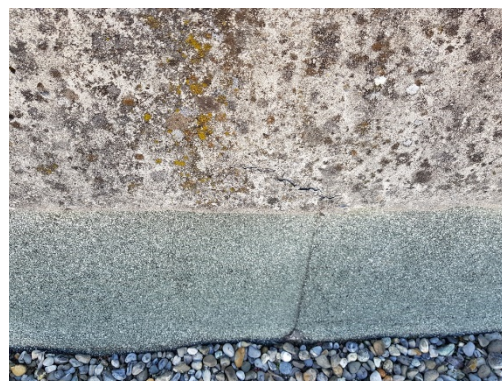
Fissure

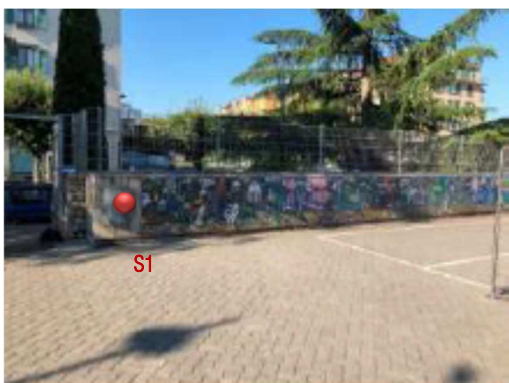
Sondage S1 : Muret

Les résultats d'analyses présentés dans ce rapport confirment un front de carbonatation sur l'ensemble des éléments, plus ou moins important selon la nature et l'exposition des façades. Les bétons cannelés sont moins touchés par la carbonatation grâce à un enrobage des armatures plus important, en revanche les façades en béton brut présentent un front de carbonatation plus important, notamment dans les zones où les armatures ont très peu d'enrobage. L'état général de dégradation de l'ouvrage est modéré et les dégâts constatés sont localisés ; néanmoins ce phénomène va perdurer en s'accroissant dans le temps.

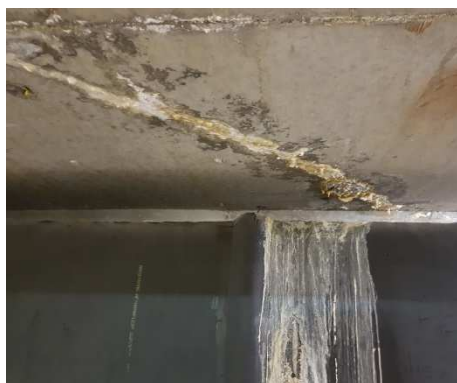
Sous-face dalle

Le bassin de la piscine et des zones de dalle sous le bassin tampon et la plage présentent des fissures suintantes.

Ces coulures correspondent à des résurgences de chaux carbonatée produites par les chlorures présents dans les produits de traitement de l'eau de la piscine.

Leur pénétration est certainement due à des défauts de l'étanchéité du bassin.

- Eliminer les venues d'eau par infiltration ;
- Piquage du béton contaminé sur les zones d'infiltrations avec dégagement des armatures ;
- Dérouillage des armatures par brossage ou sablage et application d'un inhibiteur de corrosion ;
- Ragréage avec mortier approprié des zones piquées.
