N° du projet :
W8_0703195

Nom du projet :
Rue du Pays-d'Enhaut 25

Maître d'ouvrage **Foyer de Bouleyres**
Responsable:
Division:
Boîte postale:
Rue: **Rue du Pays-d'Enhaut 25**
NP/Localité: **1630 Bulle**
N° de téléphone: **026 919 70 00**
N° de télécopie:
N° de portable:
E-mail:

Rapport d'inspection télévisée

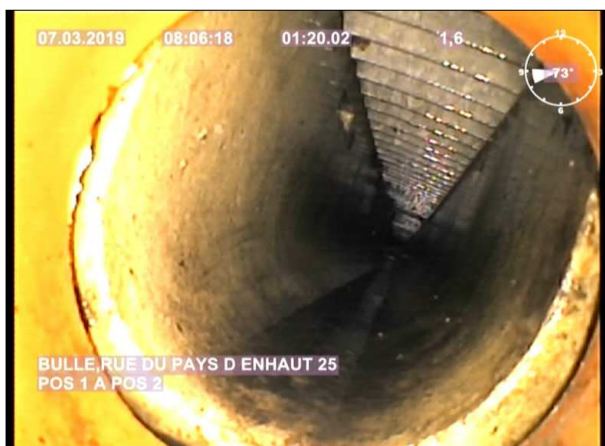
Photo: 1_3A

1.6m, Changement du matériau de la canalisation: béton

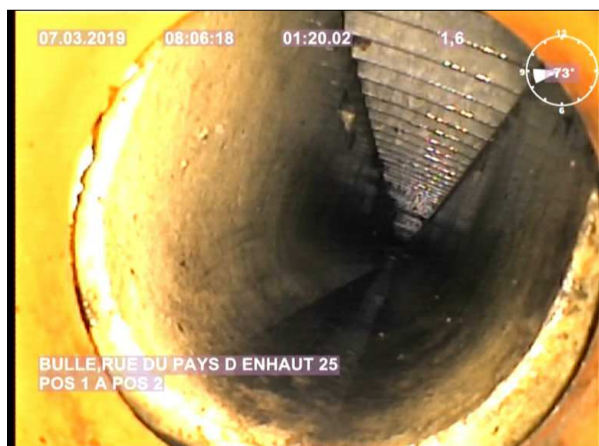
Photo: 1_4A

1.6m, Modification de la section de la canalisation: circulaire / Réduction du diamètre

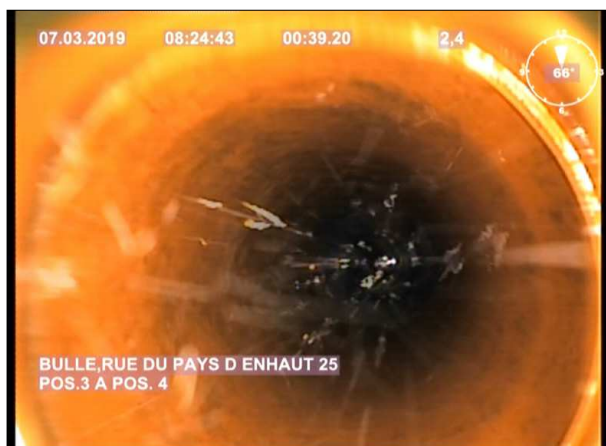
Photo: 2_2A

2.4m, Courbure vers le haut

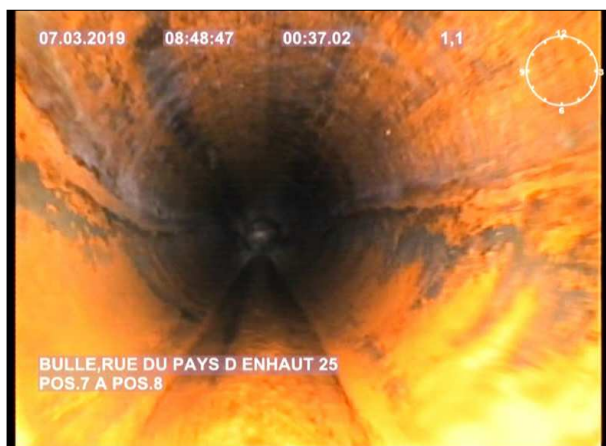
Photo: 4_2A

1.1m, Remarque générale / Traces de mise en charge

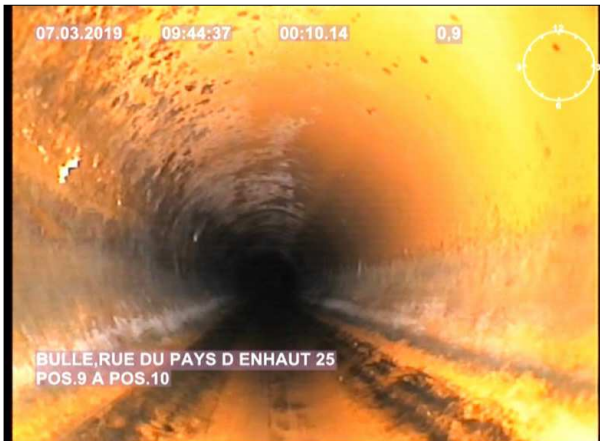
Photo: 5_2A
0.9m, Remarque générale / Traces de mise en charge

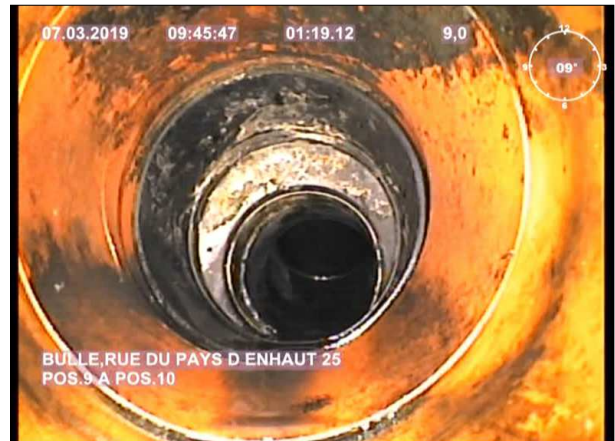
Photo: 5_3A
9m, Changement du matériau de la canalisation: PE, polyéthylène

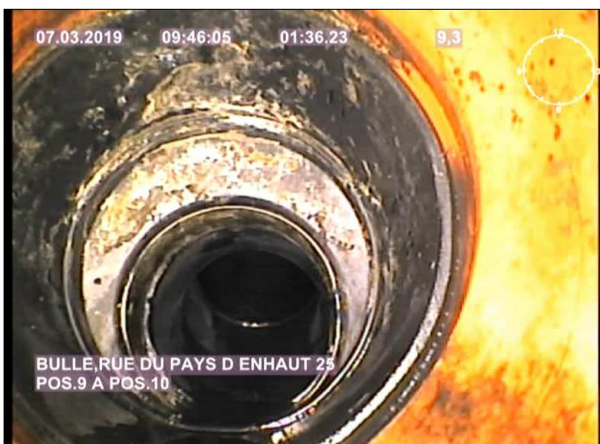
Photo: 5_4A
9.3m, Modification de la section de la canalisation: circulaire / Réduction du diamètre

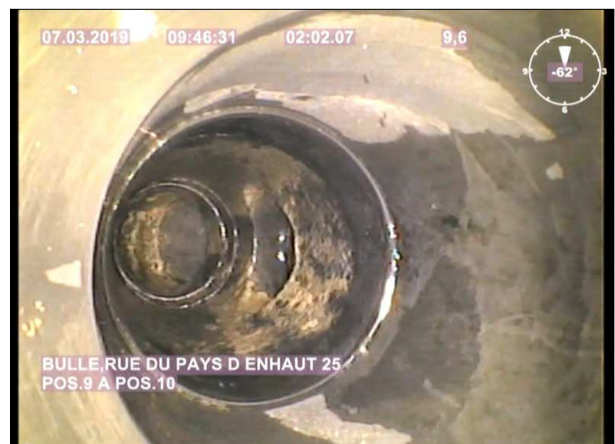
Photo: 5_5A
9.6m, Courbure vers le haut

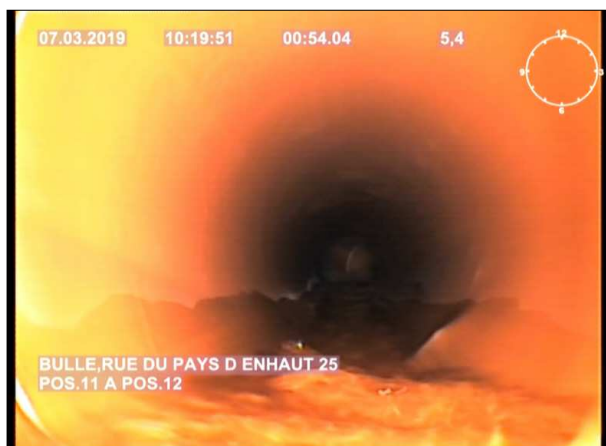
Remarque :	Canalisation déformée horizontalement, Niveau d'eau, Fissure longitudinale.
------------	------------------------------------------------------------------------------------

Photo: 6_2A
5.4m, Canalisation déformée horizontalement , de 4 à 6 h.

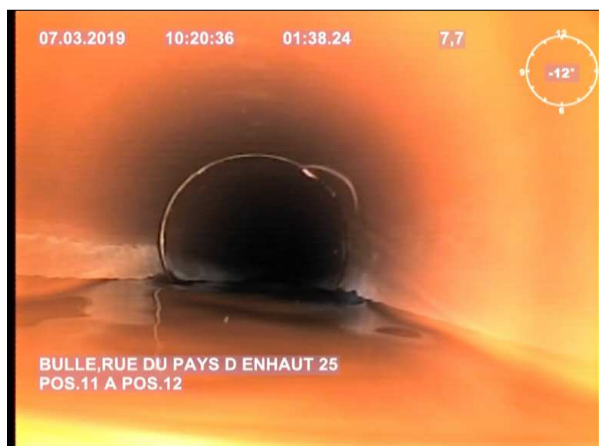
Photo: 6_4A
7.7m, Niveau d'eau, effluent clair

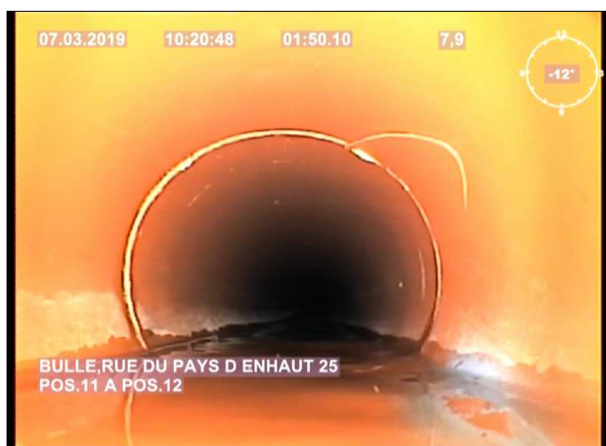
Photo: 6_5A
7.9m, Fissure longitudinale , de 12 à 3 h. / À la liaison de tuyau

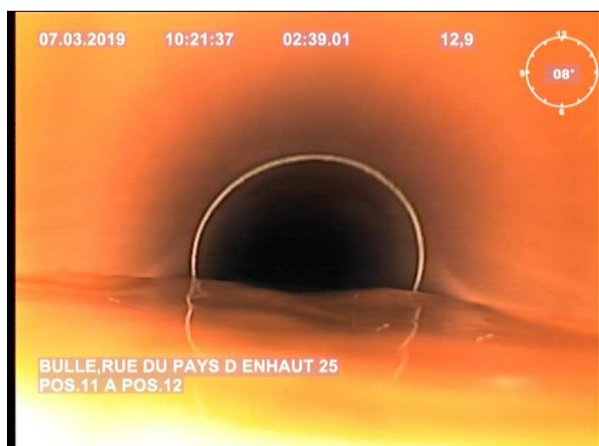
Photo: 6_6A
12.9m, Niveau d'eau, effluent clair

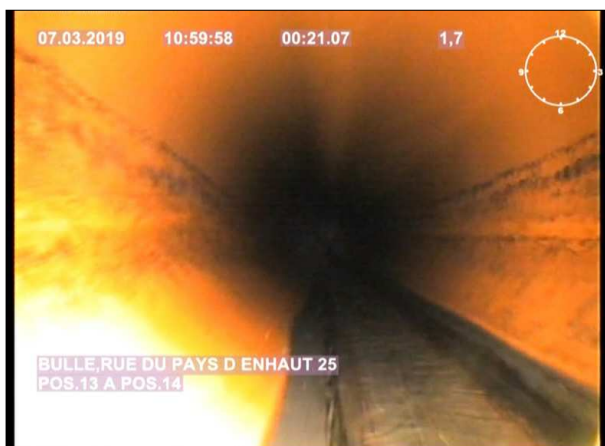
Photo: 7_2A

1.7m, Remarque générale / Traces de mise en charge

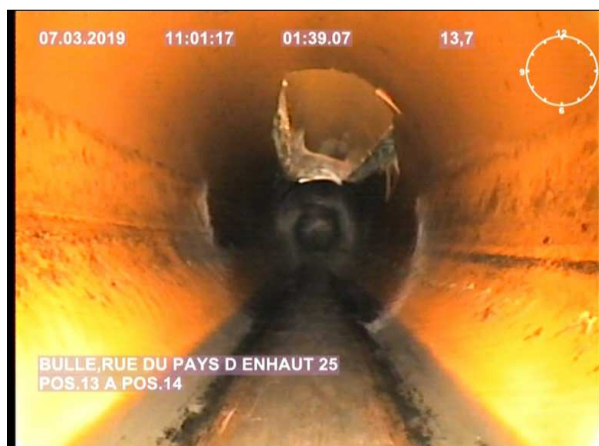
Photo: 7_3A

13.7m, Réparation défectueuse , de 11 à 1 h.

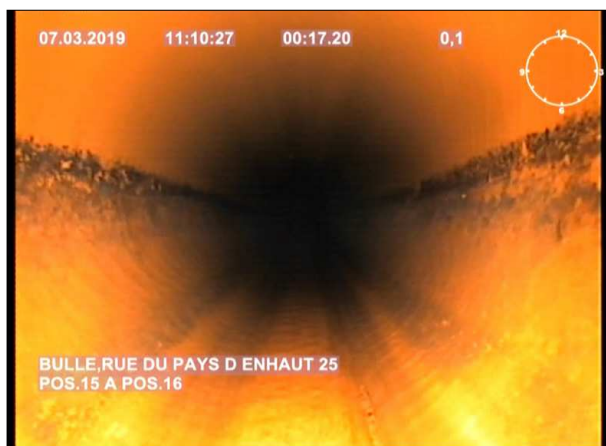
Photo: 8_2A
0.1m, Remarque générale / Traces de mise en charge

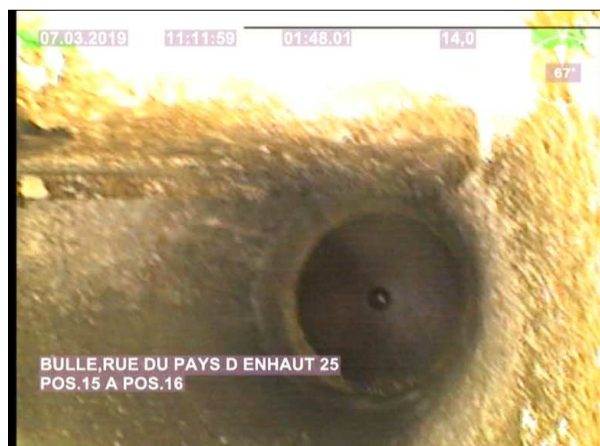
Photo: 8_3A
14m, Regard Intermédiaire / N°15.1

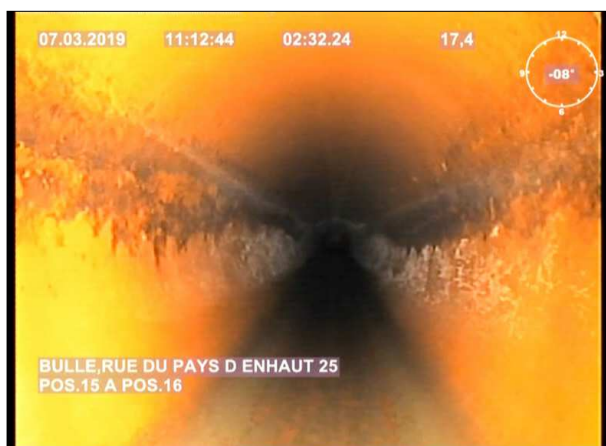
Photo: 8_4A
17.3m, Remarque générale / Traces de mise en charge

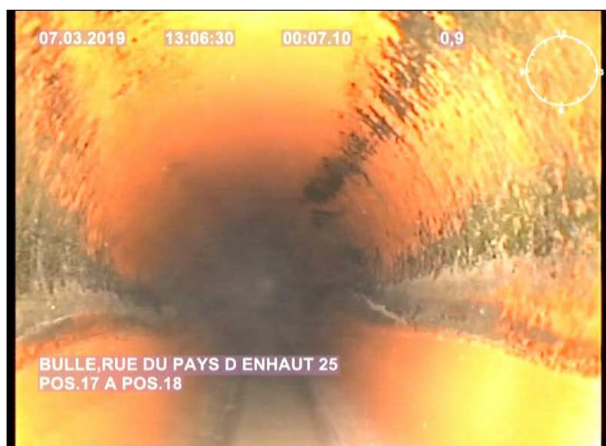
Photo: 9_2A
0.9m, Remarque générale / Traces de mise en charge

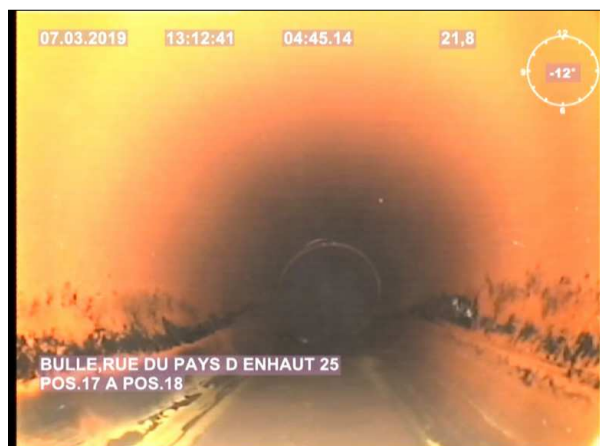
Photo: 9_4A
21.8m, Niveau d'eau, effluent trouble

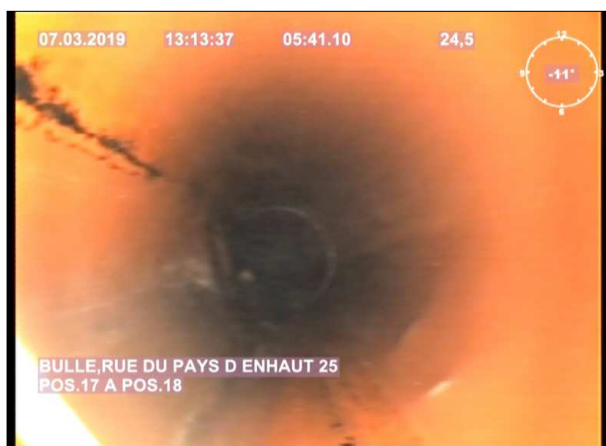
Remarque :	Niveau d'eau, Canalisations déformées horizontalement.
------------	---------------------------------------------------------------

Photo: 9_5A
24.5m, Canalisation déformée horizontalement , de 12 à 12 h.

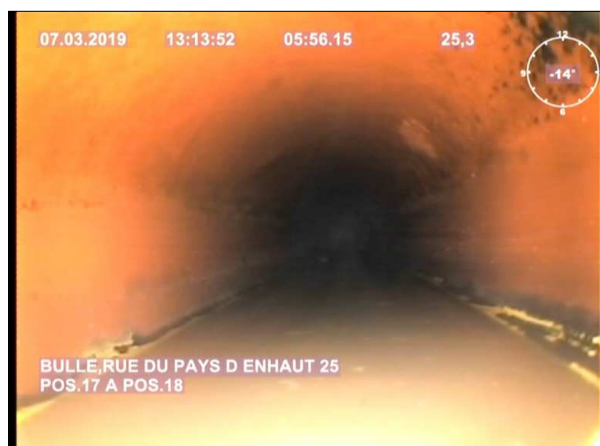
Photo: 9_6A
25.3m, Niveau d'eau, effluent trouble

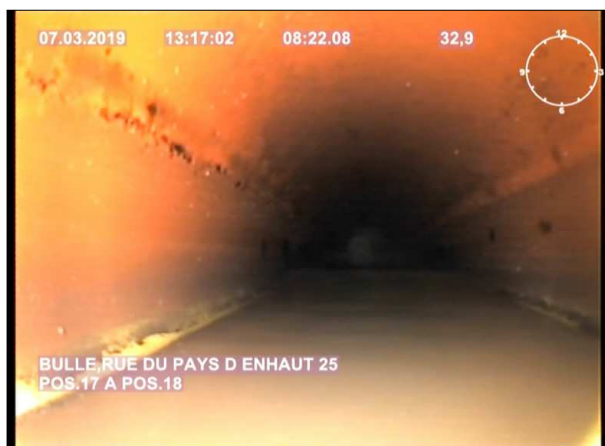
Photo: 9_8A

32.9m, Niveau d'eau, effluent trouble
