N° du projet :
W8_1004195

Nom du projet :
Rue du Pays-d'Enhaut 25

Date :
10.04.2019

Rapport d'inspection télévisée / Inspection: 1

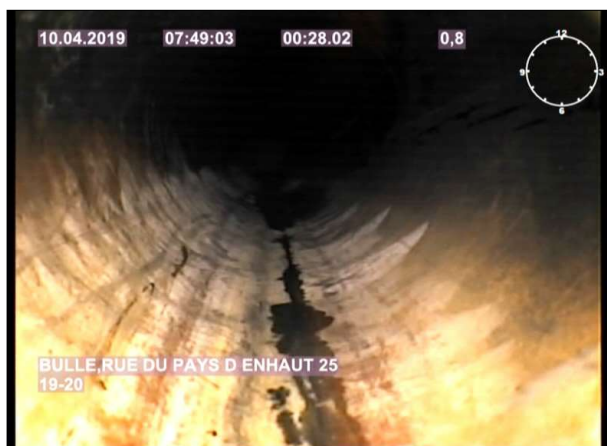
Photo: 1_2A, MPEG #: 1_W8_1004195, 00:00:28
0,8m, Début de l'examen avec une caméra (norme)

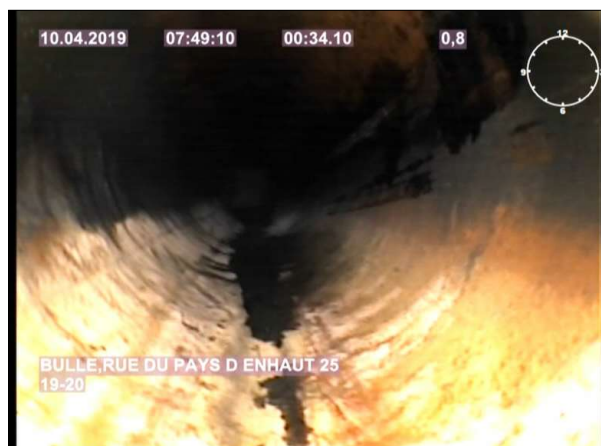
Photo: 1_3A, MPEG #: 1_W8_1004195, 00:00:34
0,8m, Encrassement , de 3 à 9 h.

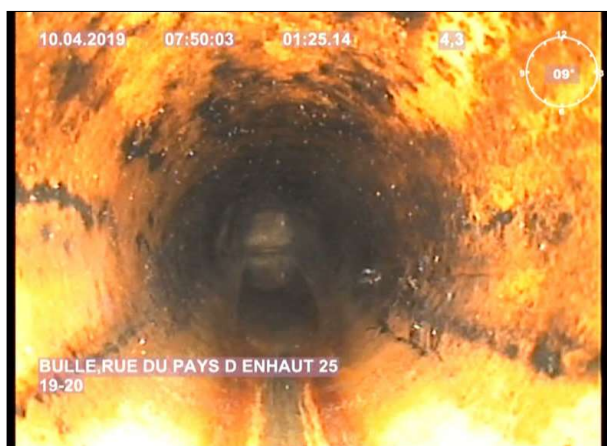
Photo: 1_5A, MPEG #: 1_W8_1004195, 00:01:25
4,3m, Niveau d'eau, effluent trouble

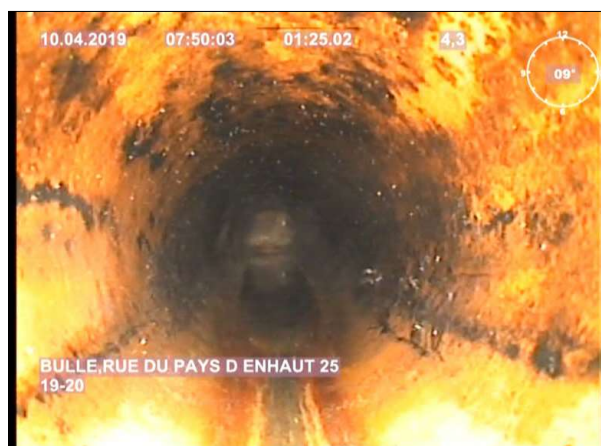
Photo: 1_6A, MPEG #: 1_W8_1004195, 00:01:25
4,3m, Encrassement , de 12 à 12 h.

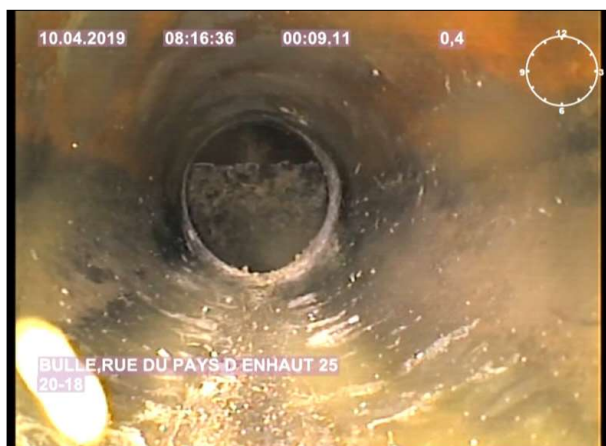
Photo: 2_2A, MPEG #: 1_W8_1004195, 00:00:09
0,4m, Encrassement , de 3 à 9 h.
