**Umbau/Sanierung Mehrfamilienhaus
Eisenbahnweg 7, 4058 Basel**

Bauschadstoffuntersuchung (Asbest, PCB/CP, PAK und Schwermetalle)

17. Januar 2019

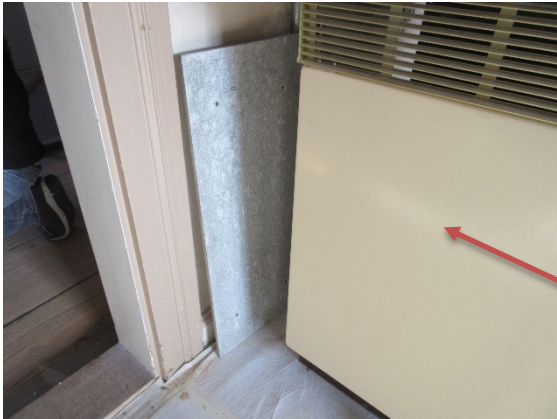
Bauteil	Elektroheizung (Oranier)	Bestimmung	Expertenentscheid
Standort	1.OG, Wohnzimmer	Befund	Asbest
Probe-Nr.	V01	Menge	mehrere Bestandteile
Bauschadstoff-vorkommen	Schwachgebundener Asbest Festgebundener Asbest	Referenz Plan	Pläne in Anhang A
Empfehlungen und Bemerkung			
Die alte Elektroheizung steht in der Küche im 1.OG. Die Dichtungen des Geräts sowie weitere Bestandteile wurden als asbesthaltig eingestuft. Es besteht kein sofortiger Handlungsbedarf.			
Massnahmen bei Rückbau / Sanierung			
Das Gerät sollte als Ganzes ausgebaut und durch eine Sanierungsfirma in einer Sanierungszone (extern oder vor Ort) zerlegt werden. Die Bodenplatte ist ohne Beschädigung zu entfernen.			
Entsorgung			
Da die asbesthaltigen Bauteile (Dichtungen) im ausgebauten Zustand voraussichtlich Fasern freisetzen sind sie als schwachgebunden einzustufen. Entsorgung auf Deponie Typ E. Entsorgung von Bauteilen mit festgebundenem Asbest gemäss VVEA [3] auf einer Deponie Typ B. Bruchteile und schwachgebundene Platten auf Deponie Typ E.

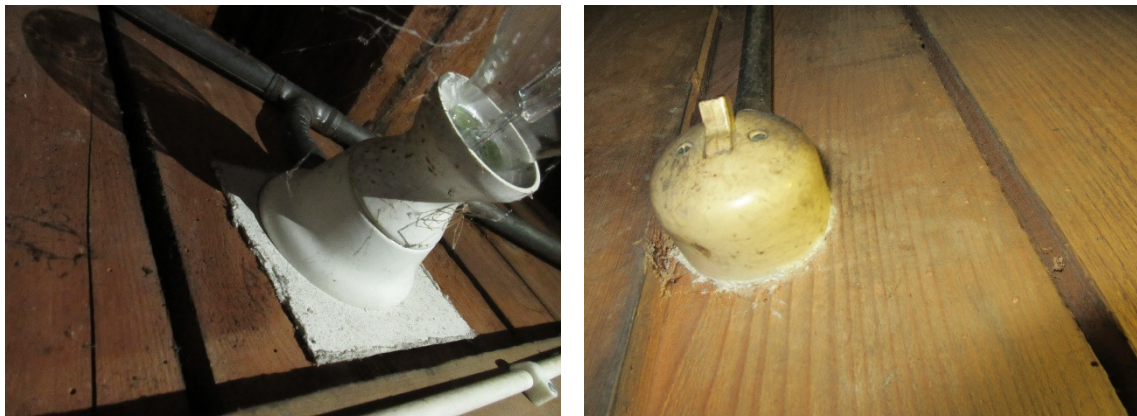
Bauteil	Leichte asbesthaltige Platten	Bestimmung	Expertenentscheid
Standort	1.UG, Treppenhaus	Befund	Asbest
Probe-Nr.	V06	Menge	mehrere Stücke
Bauschadstoff-vorkommen	Schwachgebundener Asbest	Referenz Plan	Pläne in Anhang A
Empfehlungen und Bemerkung			
Im Untergeschoss sind unter elektrischen Installationen leicht asbesthaltige Platten zu finden. Gemäss Forum Asbest Schweiz [2] sind Massnahmen der Dringlichkeitsstufe I erforderlich. Die Sanierung sollte umgehend eingeleitet werden.			
Massnahmen bei Rückbau / Sanierung			
Demontage von leicht asbesthaltigen Platten kleiner als 0.5m ² durch Sanierungsfirma oder Elektriker mit entsprechender Ausbildung gemäss EKAS 6503 [1] bzw. Suva Factsheet 33036 [4].			
Entsorgung			
Entsorgung des asbesthaltigen Materials gemäss VVEA [3] auf Deponie Typ E. Abfallcode 17 02 98 (s).			
Foto

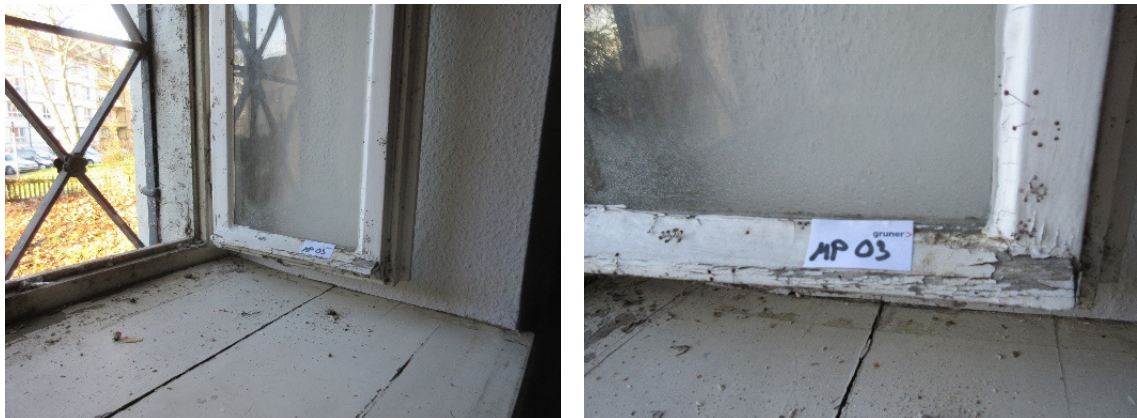
Bauteil	Fensterkitt	Bestimmung	Laboranalyse
Standort	EG/1.OG/2.OG	Befund	Asbest Chrysotil 0.1-1%
Probe-Nr.	MP03	Menge	alle alten Fenster
Bauschadstoff-vorkommen	Festgebundener Asbest	Referenz Plan	Pläne in Anhang A
Empfehlungen und Bemerkung			
<p>Die vorgefundenen Fensterkitt sind asbesthaltig. Aufgrund der inhomogenen Verteilung wurden alle alten Fenster mit Fensterkitt als asbesthaltig eingestuft.</p> <p>In unbeschädigtem Zustand ist der Asbest im Material festgebunden. Gemäss Forum Asbest Schweiz [2] sind Massnahmen der Dringlichkeitsstufe III erforderlich. Es besteht kein sofortiger Handlungsbedarf.</p>			
Massnahmen bei Rückbau / Sanierung			
<p>Sanierung möglichst ohne Staub bzw. Faserfreisetzung. Bei entfernen des Kitts durch fräsen, schleifen oder mit oszillierenden Messern besteht grosses freisetzungspotenzial. Diese Arbeiten sind durch eine Asbestsanierungsfirma gemäss Suva Factsheet 33042 durchzuführen.</p> <p>Bei Methoden mit geringem Freisetzungspotential wie entfernen mit Stechbeitel oder Spachtel im Freien (Factsheet 33040) oder entfernen mit wärmebasiertem Verfahren (Factsheet 33040) kann nach zugehörigem Factsheet vorgegangen werden.</p> <p>Tragen der geeigneten PSA ist erforderlich: Atemschutzmaske P3, Schutzbrille, Schutzhandschuhe, Einwegschutzanzug, Schutzüberzüge für Schuhe.</p>

Entsorgung			
<p>Entsorgung des asbesthaltigen Materials gemäss VVEA [3] in KVA oder auf Deponie Typ E. Abfallcode 17 02 98 (s) wenn die Fenster komplett entsorgt werden oder nur der asbesthaltige Kitt 17 06 05 (s).</p>			
Foto

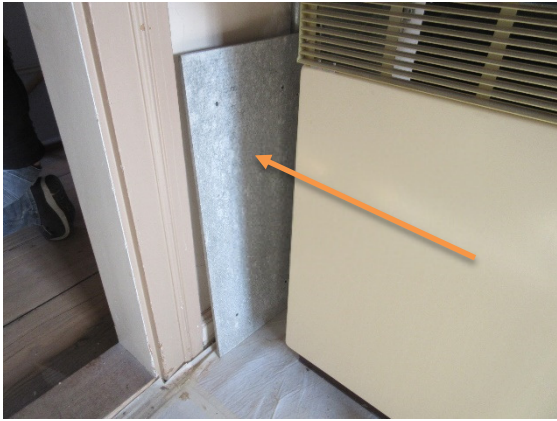
Bauteil	Asbestzementplatten (lose)	Bestimmung	Expertenentscheid
Standort	1.OG Küche	Befund	Asbest
Probe-Nr.	V02	Menge	mehrere Stücke
Bauschadstoff-vorkommen	Festgebundener Asbest	Referenz Plan	Pläne in Anhang A
Empfehlungen und Bemerkung			
Die lose Asbestzementplatte wurde als asbesthaltig eingestuft. Vermeidung von Beschädigungen durch Sägen, Brechen, Bohren oder Trennschleifen. Es besteht kein sofortiger Handlungsbedarf.			
Massnahmen bei Rückbau / Sanierung			
Die Entsorgung kann gem. SUVA Pro Factsheet 84053 [4] durch instruierten Baumeister erfolgen. Die Demontage ist zerstörungsfrei und ohne Stauberzeugung durchzuführen.			
Entsorgung			
Entsorgung des asbesthaltigen Materials gemäss VVEA [3] auf einer Deponie Typ B. Abfallcode 17 06 98. Bruchteile und schwachgebundene Platten auf Deponie Typ E.			
Foto

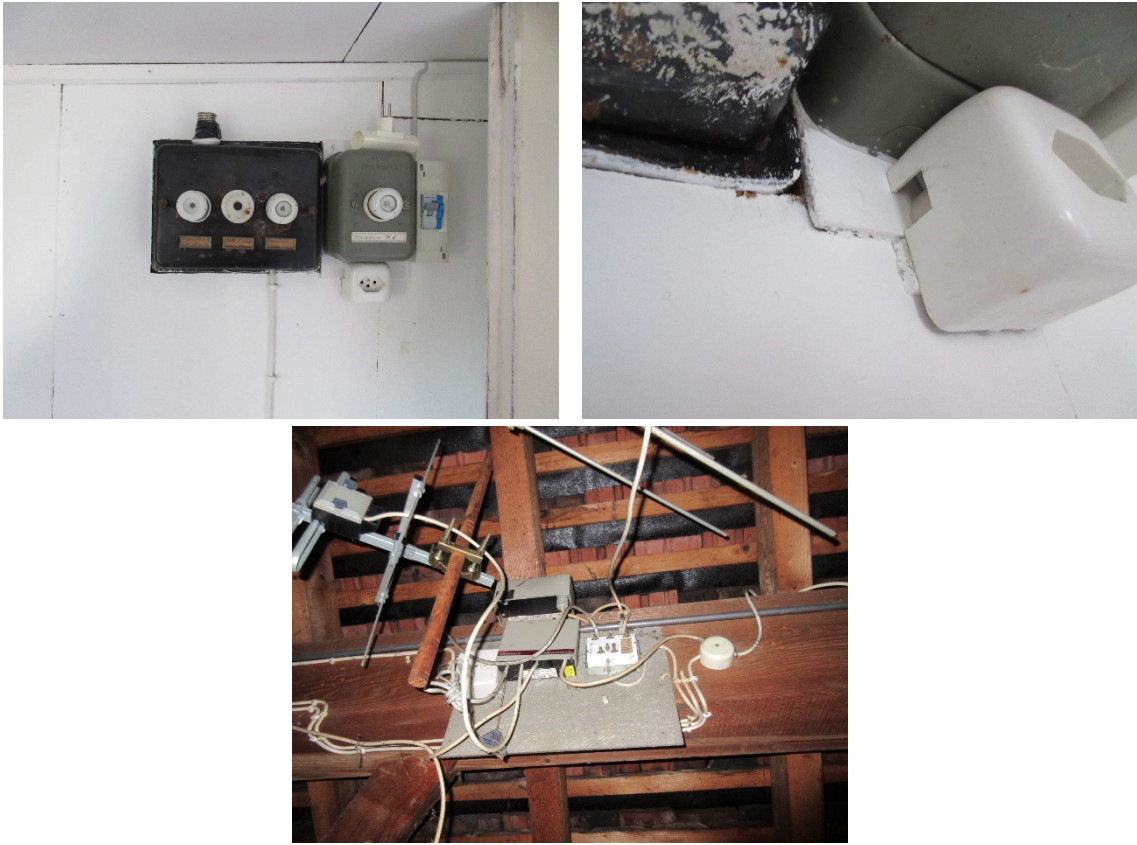
Bauteil	Elektrotabelleau	Bestimmung	Expertenentscheid
Standort	1.OG, Küche und Dachgeschoss	Befund	Asbest
Probe-Nr.	V03	Menge	mehrere Stücke
Bauschadstoffvorkommen	Festgebundener Asbest	Referenz Plan	Pläne in Anhang A
Empfehlungen und Bemerkung			
Die Elektrotabelleaus wurden als asbesthaltig eingestuft. Vermeidung von Beschädigungen durch Sägen, Brechen, Bohren oder Trennschleifen. Es besteht kein sofortiger Handlungsbedarf.			
Massnahmen bei Rückbau / Sanierung			
Die Entsorgung kann gem. SUVA Pro Factsheet 84053 [4] durch instruierten Baumeister erfolgen. Die Demontage ist zerstörungsfrei und ohne Stauberzeugung durchzuführen.			
Entsorgung			
Entsorgung des asbesthaltigen Materials gemäss VVEA [3] auf einer Deponie Typ B. Abfallcode 17 06 98. Bruchteile und schwachgebundene Platten auf Deponie Typ E.			
Foto

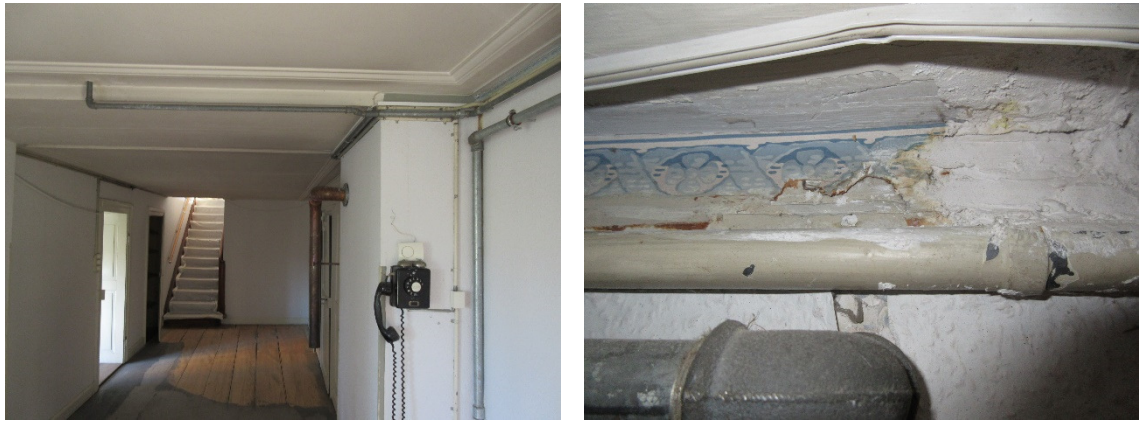
Bauteil	Elektrotrasse	Bestimmung	Expertenentscheid
Standort	1.OG	Befund	Blei
Probe-Nr.	V04	Menge	mehrere lfm
Bauschadstoff-vorkommen	Schwermetalle	Referenz Plan	Pläne in Anhang A
Empfehlungen und Bemerkung			
Die Ummantelung der Elektrotrasse im 1.OG besteht aus Blei. Es besteht kein sofortiger Handlungsbedarf.			
Massnahmen bei Rückbau / Sanierung			
Die Demontage sowie die Entsorgung kann durch einen instruierten Baumeister erfolgen.			
Entsorgung			
Für optimales Recycling sollten Metallabfälle wie Blei, bereits auf der Baustelle möglich sortenrein gesammelt werden. Metallabfälle werden von Recycling Firmen und Sammelstellen von Gemeinden angenommen.			
Foto

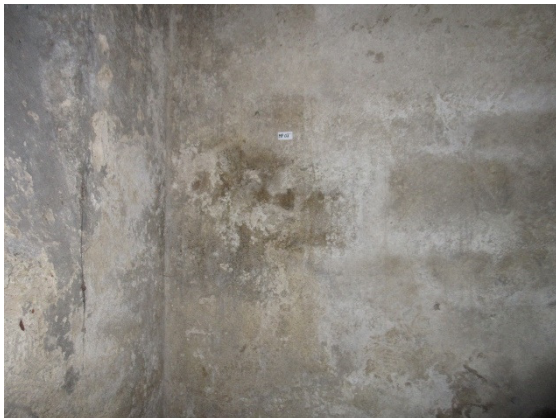
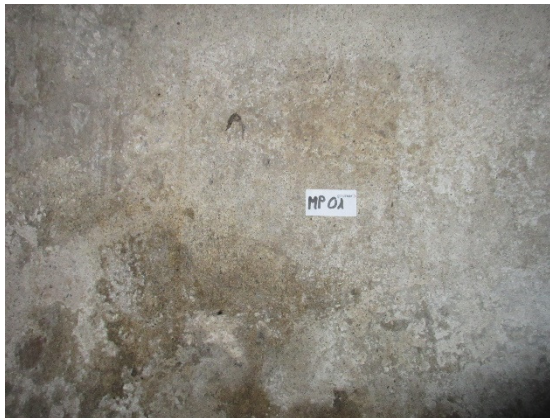
Wandverputz (grau)

Nr.: **MP01**
Lage: 1.UG
Befund: kein Asbest nachgewiesen

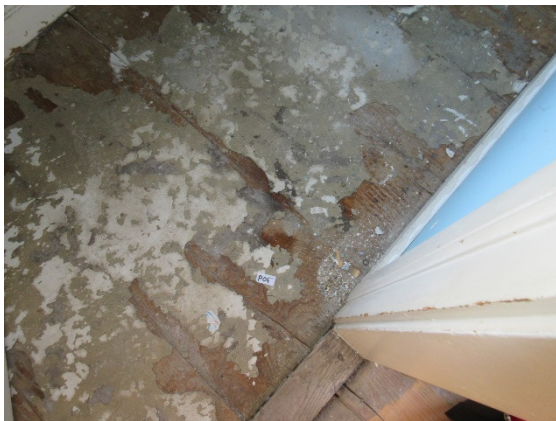
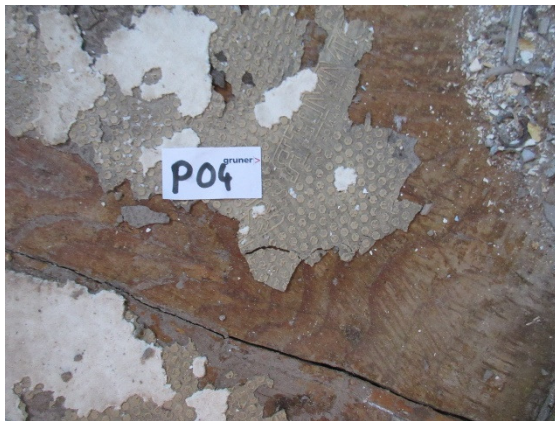
Teppichkleber

Nr.: **P04**
Lage: 1.OG, WC
Befund: kein Asbest nachgewiesen

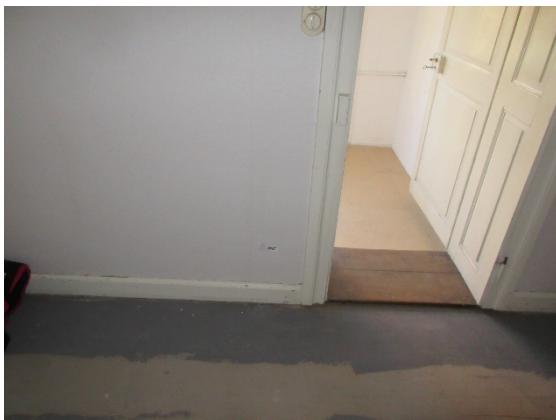
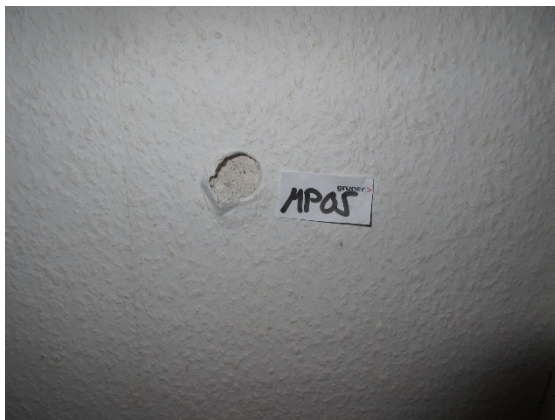
Wandverputz

Nr.: **MP05**
Lage: 1.OG, Korridor
Befund: kein Asbest nachgewiesen

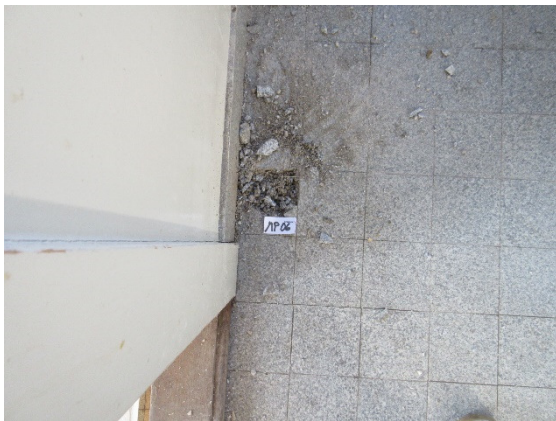
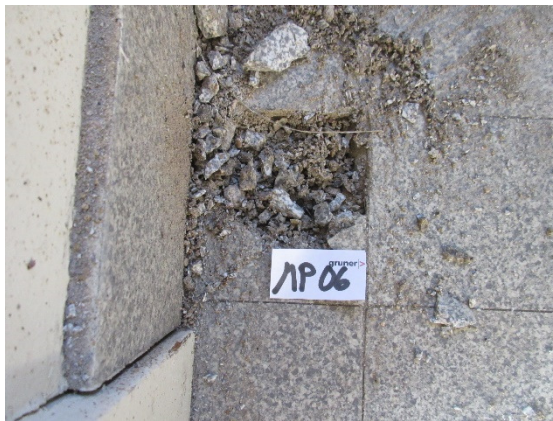
Fliesenkleber, Boden und Sockel

Nr.: **MP06**
Lage: 1.OG, Bad
Befund: kein Asbest nachgewiesen

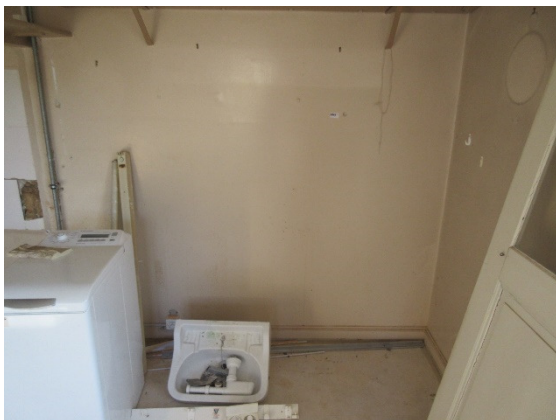
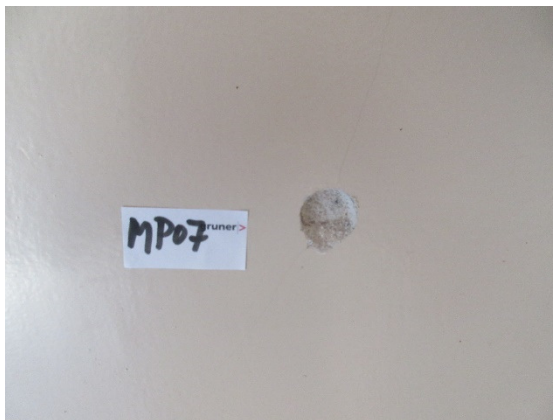
Wandverputz

Nr.: **MP07**
Lage: 1.OG, Küche
Befund: kein Asbest und keine PCB/CP nachgewiesen

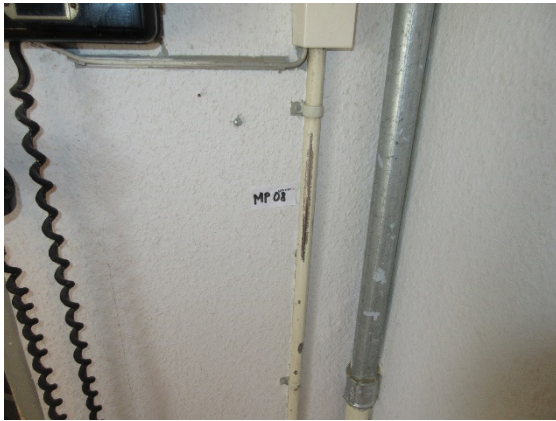
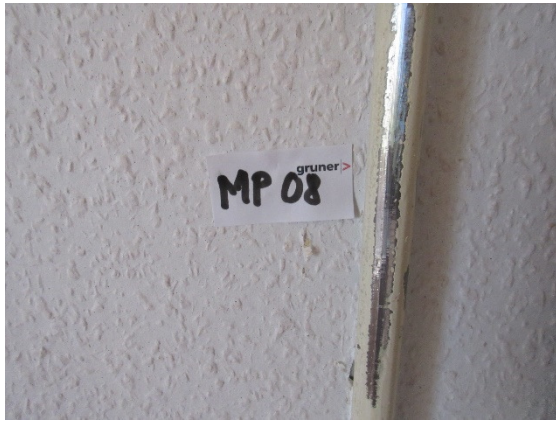
Stromleitungsanstrich

Nr.: **MP08**
Lage: 1.OG
Befund: kein Asbest nachgewiesen

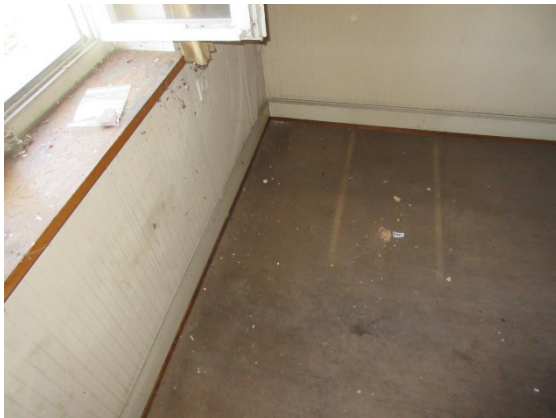
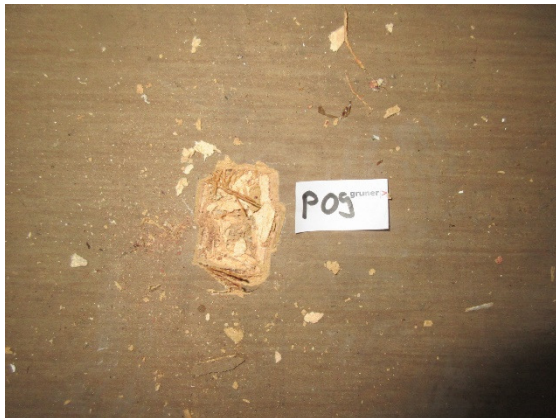
Bodenbelag

Nr.: **P09**
Lage: DG, Abstellraum
Befund: kein Asbest nachgewiesen

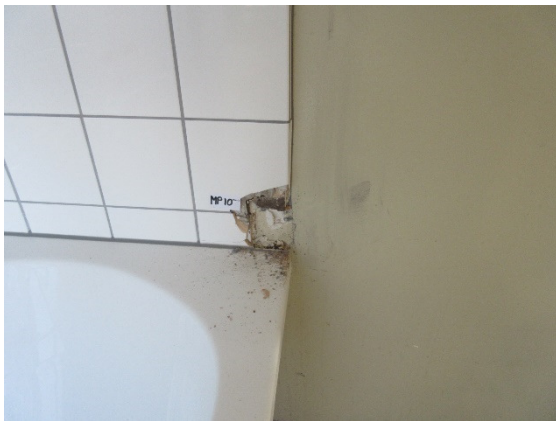
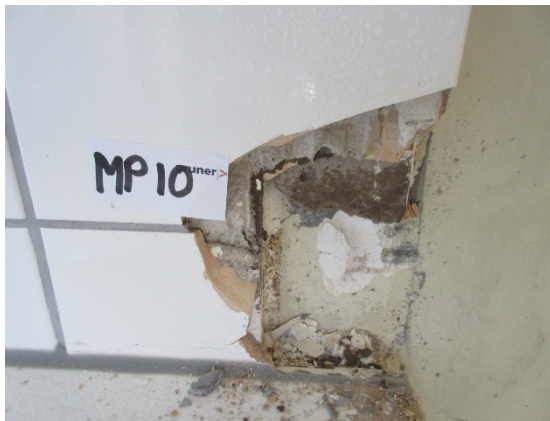
Fliesenkleber, Wand

Nr.: **MP10**

Lage: 1.OG, Bad und Küche

Befund: kein Asbest nachgewiesen

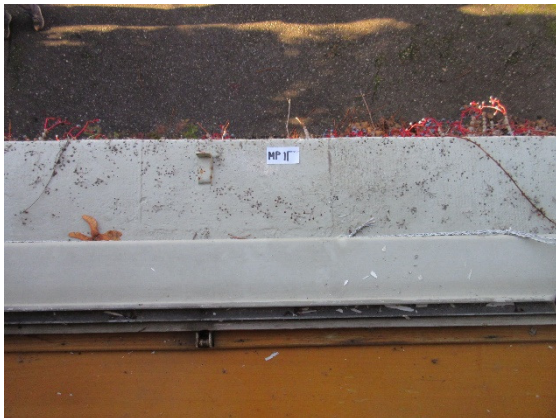
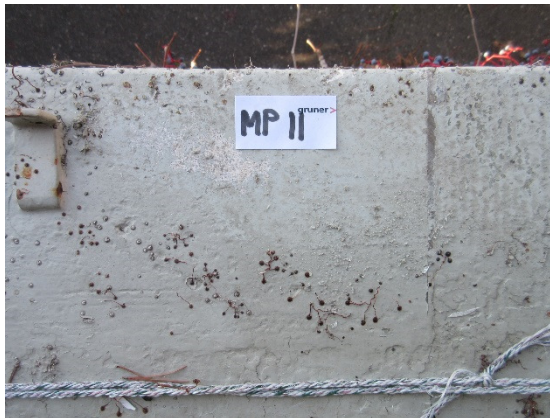
Anstrich Fensterbank

Nr.: **MP11**

Lage: 1.OG, 2.OG

Befund: kein Asbest nachgewiesen

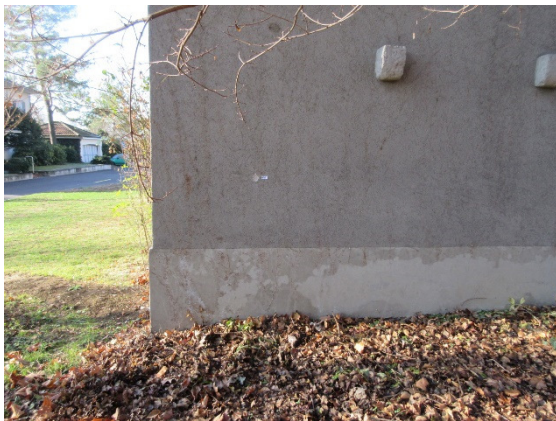
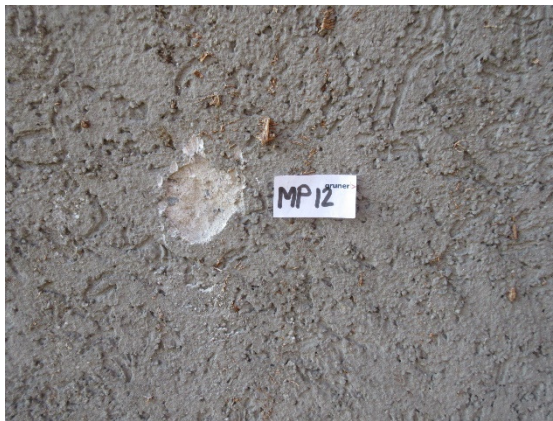
Verputz, Aussenfassade

Nr.: **MP12**
Lage: Aussenbereich
Befund: kein Asbest nachgewiesen

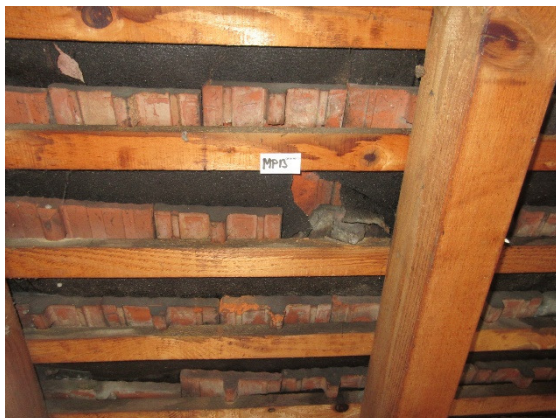
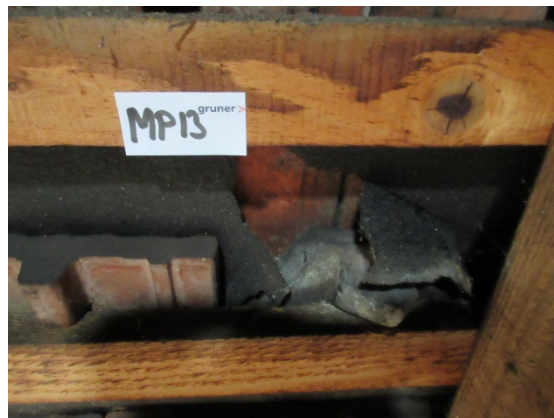
Dachpappe

Nr.: **MP13**
Lage: DG
Befund: kein Asbest und kein PAK nachgewiesen

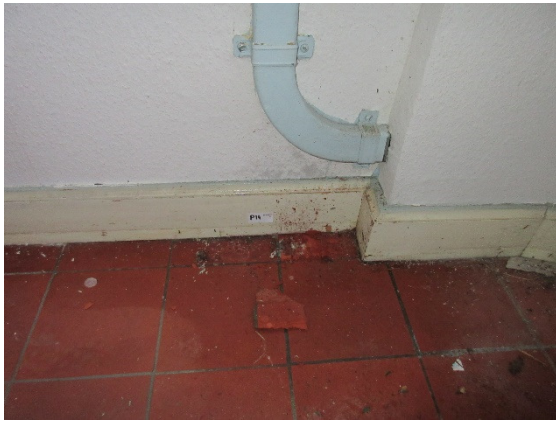
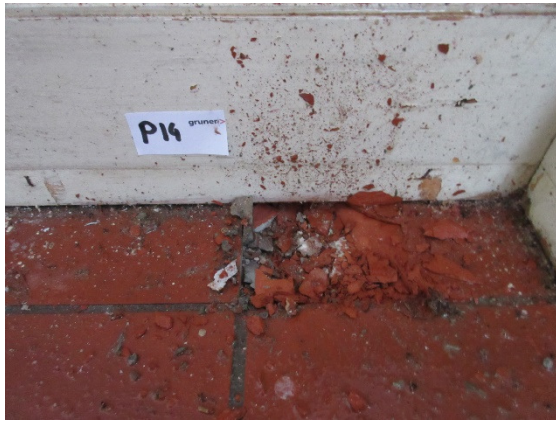
Fliesenkleber, Boden

Nr.: **P14**

Lage: EG, Korridor

Befund: kein Asbest nachgewiesen
