ALEXANDRE CLERC ARCHITECTES

## **ANALYSE ET ÉTUDE DE FAISABILITÉ DU CERCLE SCOLAIRE DE GROLLEY** rapport final du 01.07.2019

## **CERCLE SCOLAIRE DE LA COMMUNE DE GROLLEY**

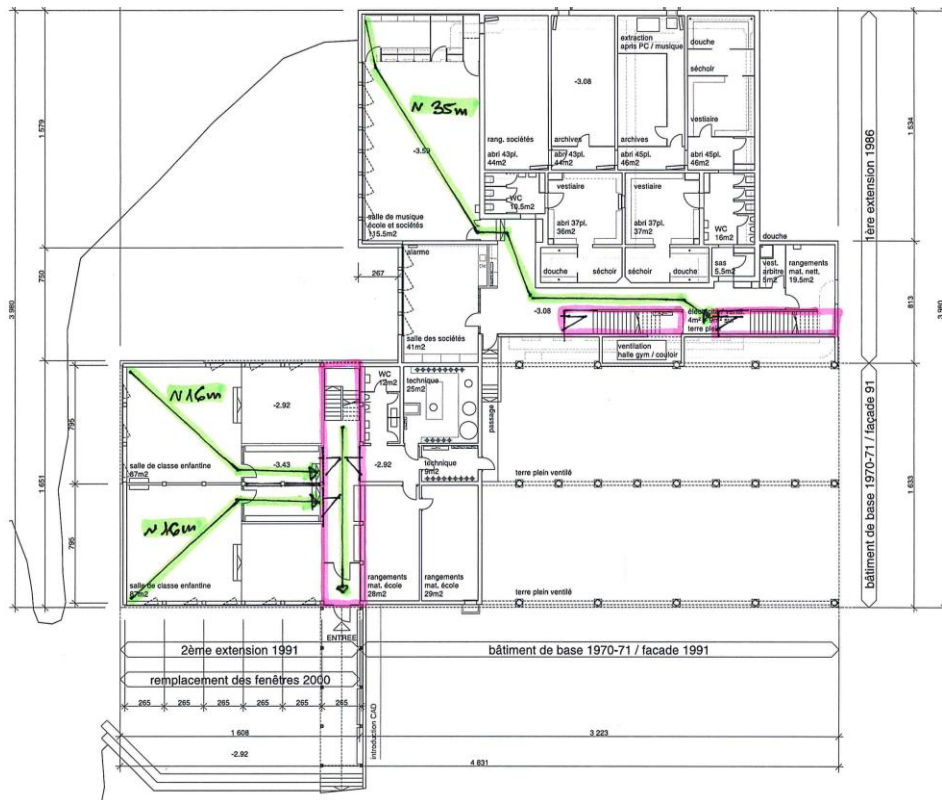
### Plan du rez-inférieur

L'école ne correspond pas aux normes AEAI en vigueur. En cas de rénovation ou d'agrandissement en lien avec une demande d'autorisation de construire, le bâtiment devra être mis à jour. Un nouveau concept a été établi en collaboration avec Monsieur Gerhard Baechler inspecteur de l'ECAB, ce nouveau concept permet de gérer et de sécuriser les voies de fuites. Du fait qu'il s'agit d'une transformation, des tolérances sur les distances de fuite et le dimensionnement des escaliers existants peuvent être acceptés.

- Au rez-inférieur, les plots de verre devront être remplacés soit par de nouvelles fenêtres EI30, ou par des briques.
- Le plafond bois dans la voie de fuite du rez-inférieur devra être démoli et remplacé par un plafond incombustible (RF1), par exemple du plâtre.

- Dans la deuxième unité au rez-inférieur, deux portes EI30 devront être posées devant les deux escaliers.
- Au rez-supérieur, les vitrages de l'escalier de fuite situé à l'Est, provenant de l'unité d'utilisation du rez-inférieur devront être remplacés par des éléments EI30.

- Le sens d'ouverture de la porte double vitrée pour accéder depuis l'école à la salle de sport est à inverser (EI30 pas nécessaire).

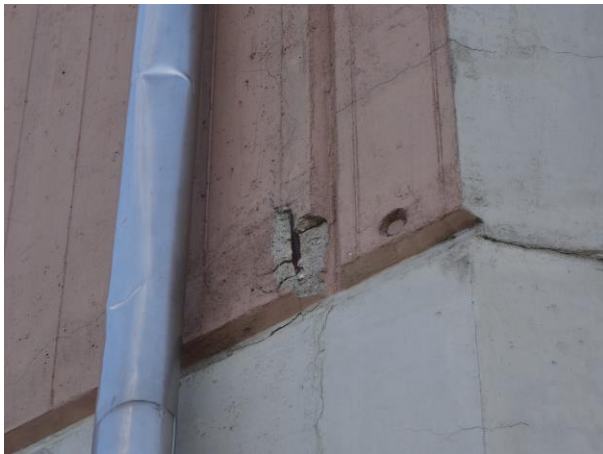
- La salle est reposée sur un sous-sol entièrement excavé.
- Aucun renforcement de la salle de sport n'est nécessaire (uniquement en cas de surélévation). Cependant un rafraîchissement du béton apparent est nécessaire, de multiples fissures et éclats sont visibles.

Fissure et éclat rendant l'armature visible

Afin de vérifier si la structure porteuse correspond aux normes parasismiques en vigueur, un calcul selon norme SIA 2018 est nécessaire afin de déterminer si des mesures complémentaires sont à prendre. Cette étude parasismique coûte 15'000.00 Frs TTC.

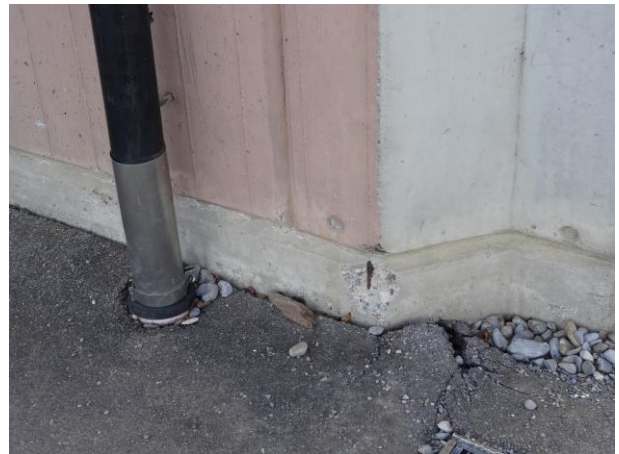
Fissure et éclat rendant l'armature visible

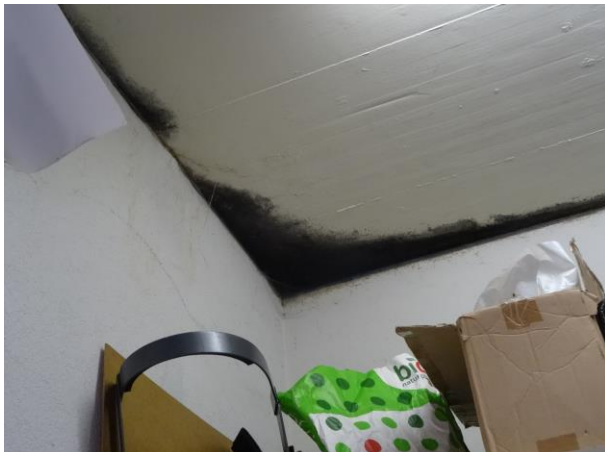
Un problème de point de rosé a été détecté au plafond du local de rangement de la salle de musique. Ce problème peut uniquement être résolu en lien avec un assainissement thermique de la salle de sport.

Traces de moisissures

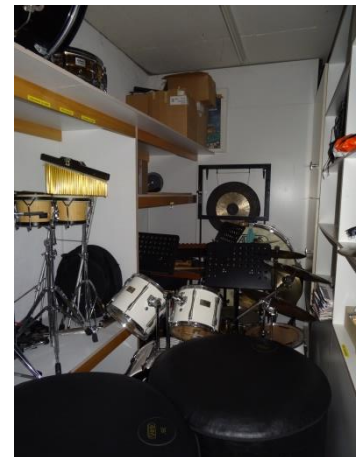
Traces le long de la façade ext.

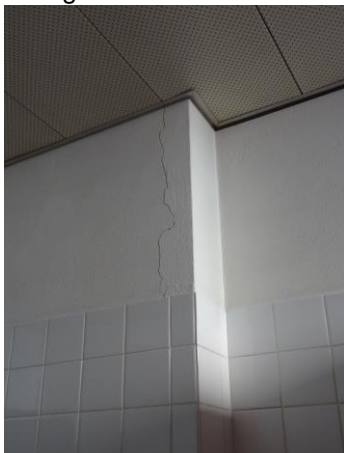
Des fissures ont été détectées dans les WC au rez-inférieur et à l'étage, celles-ci sont certainement dues à un changement de matériaux de la gaine technique.

Fissure sanitaire

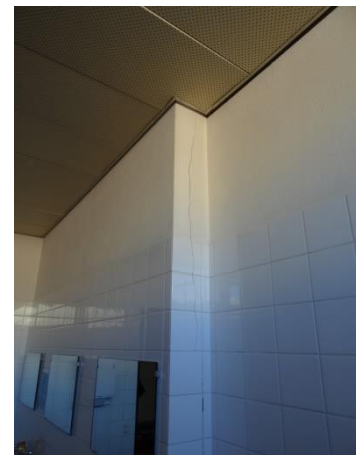
Fissure sanitaire

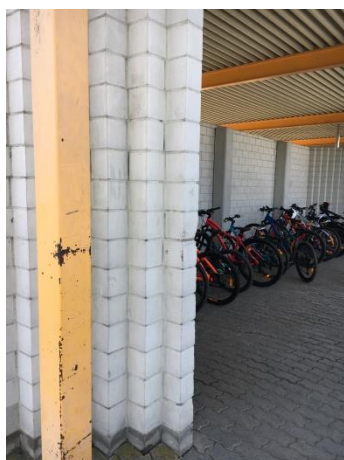
- La structure métallique de la toiture est dans un bon état mais présente une multitude de beugnes.
- Le plafond métallique est dans un bon état, un nettoyage ainsi qu'un rafraîchissement de peinture sont néanmoins nécessaires.
- Les parois en brique apparente sont dans un mauvais état : les angles sont ébréchés, de multiples fissures sont visibles, la rangée supérieure se désolidarise, la peinture s'effrite, etc. Des travaux majeurs sont nécessaires afin de remettre en état ces parois.
- Les descentes de toiture sont beugnées et nécessitent un remplacement.
- Le bassin de décrottage n'est actuellement plus utilisé, les robinets ont été enlevés. Une multitude de traces de peintures sont visibles.

Pilier métallique

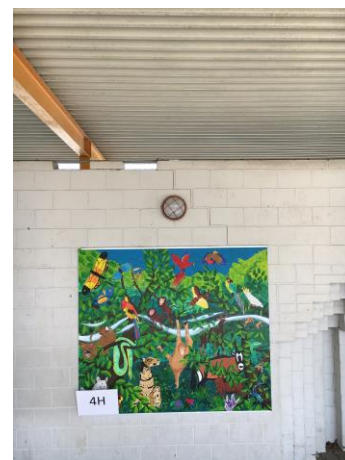
Mur avec fissures

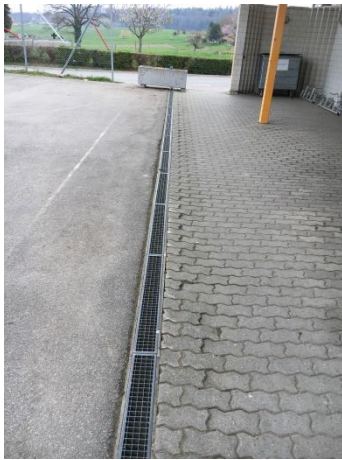
- Les revêtements datent de l'année de leur construction (1970 – 1991).
- De multiples affaissements du terrain sont visibles, ce qui créent des gouilles.
- De nombreuses fissures sont visibles sur les surfaces en enrobé.
- Le revêtement de la place extérieure ne correspond plus aux normes antichute en vigueur.
- L'évacuation de l'eau se fait à travers des grilles, caniveaux et des zones avec des pavés filtrants à travers leurs joints. Selon Monsieur Meylan, un nettoyage des joints est nécessaire plusieurs fois par année, le système fonctionne bien mais nécessite de l'entretien.

Affaissement devant le préau

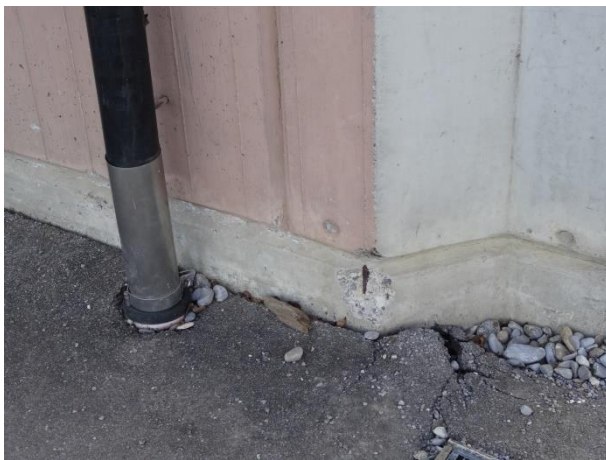
Fissures place de sport

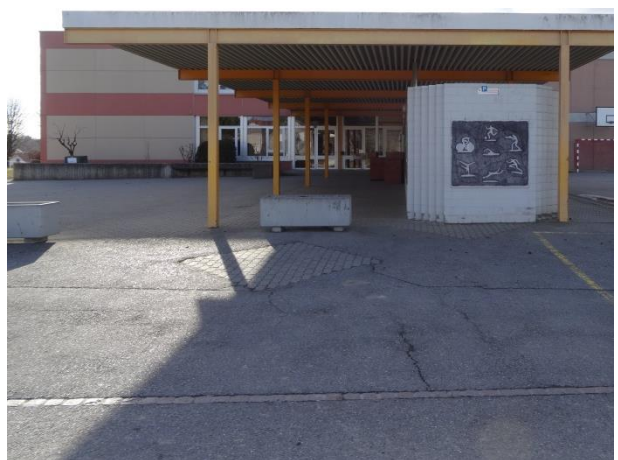
Fissures devant le préau

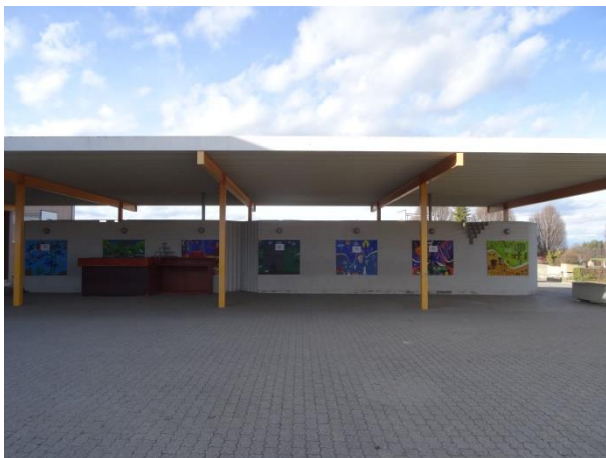
État général place entrée

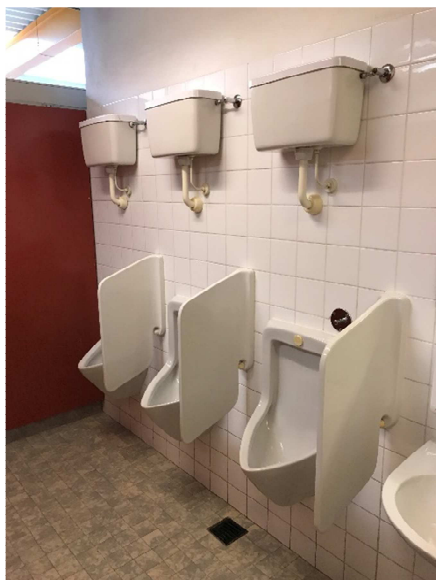
Nous pouvons voir sur ces photos des traces de fuites et de calcaire. L'adoucisseur d'eau ayant été posé que depuis 4 ans, nous pouvons voir que l'intégralité de la nourrice semble avoir subi l'agressivité de l'eau dû à sa dureté et cela depuis l'année de construction. Les vannes de fermeture sont également bloquées par le calcaire.

Figure 18 : Urinoir

La nourrice ainsi que toute la distribution sanitaire devront être changées afin de garantir la pérennité de l'installation, ces travaux seront indispensables en cas rénovation. Selon discussion avec le concierge sur place, des fuites ont déjà eu lieu sur des conduites percées par la rouille. En cas de rénovation, la conservation des petits chauffe-eaux électrique se trouvant dans les salles de classe devra faire l'objet d'une demande de dérogation auprès du service cantonal de l'énergie. En cas de refus, ils devront être remplacés par des chauffe-eau PAC ou par un nouveau réseau de conduite d'eau chaude alimenté par le chauffe-eau principal.

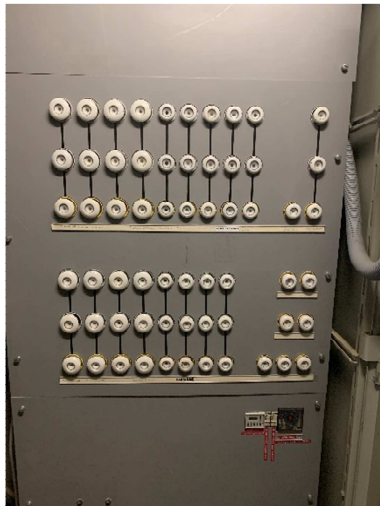
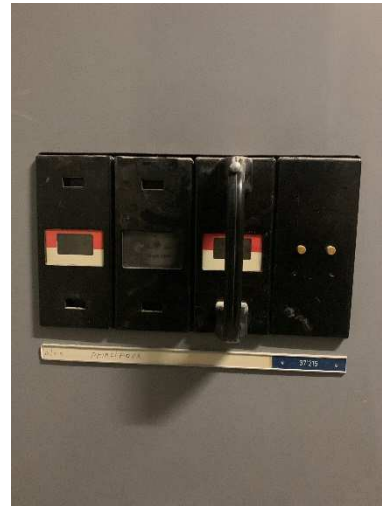
### 2.1 Tableau général basse tension

- ❖ L'état est bon et les contrôles périodiques exigés sont effectués.
- ❖ Les technologies utilisées ne correspondent plus aux standards actuels, par exemple utilisation de coupe-circuits.
- ❖ La puissance à disposition est suffisante pour l'utilisation actuelle (coupe-circuit général : 160 A).
- ❖ Une faible réserve de puissance existe (à confirmer avec la facture de Groupe E).
- ❖ Le maintien de cette installation peut être envisagé sur le court terme, mais il sera nécessaire de planifier son remplacement sur le moyen et long terme.
- ❖ Les schémas électriques et liste de but font défaut.

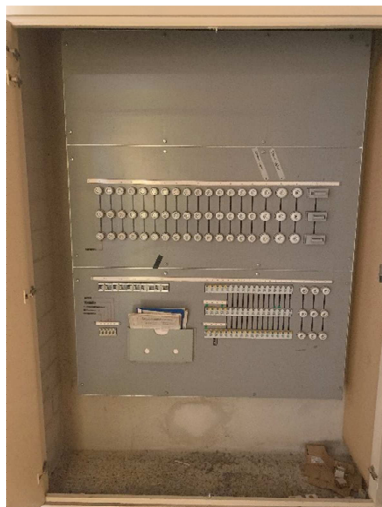
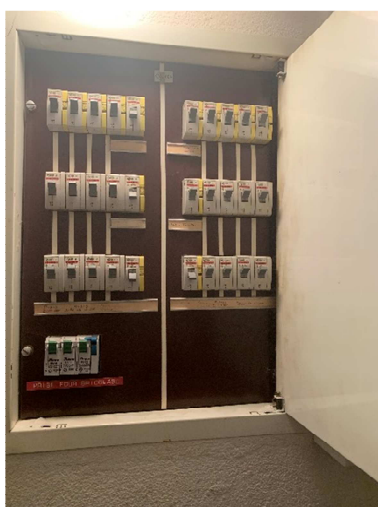
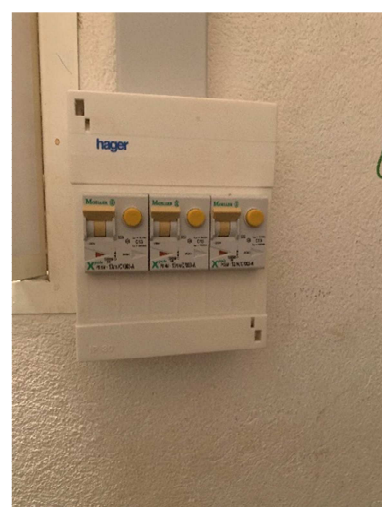
## 2.2 Tableau de distribution

- ❖ Les tableaux électriques de distribution sont de différents états. Ils sont globalement bons.
- ❖ Les technologies utilisées ne correspondent plus aux standards actuels, par exemple utilisation de coupe-circuits.
- ❖ Les tableaux électriques desservant des secteurs où des transformations doivent avoir lieu, devraient être changés. En effet, les prescriptions des besoins en matière de sécurité impliquent leurs remplacements – installation de disjoncteur à courant de défaut (DDR).

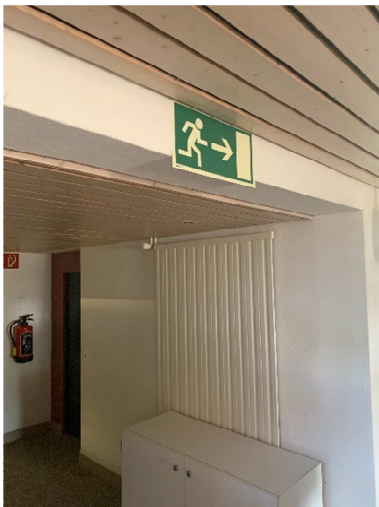
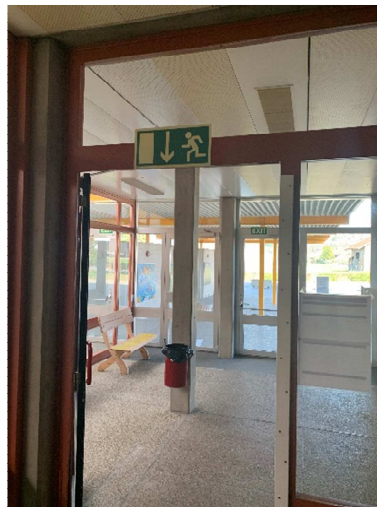
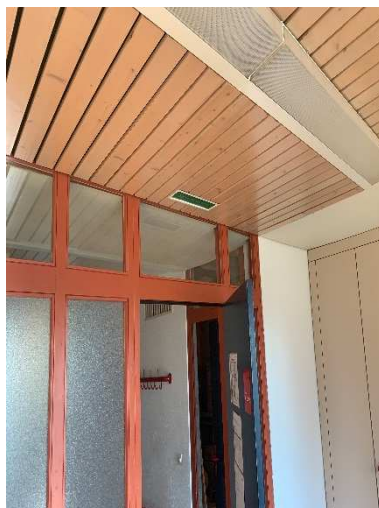
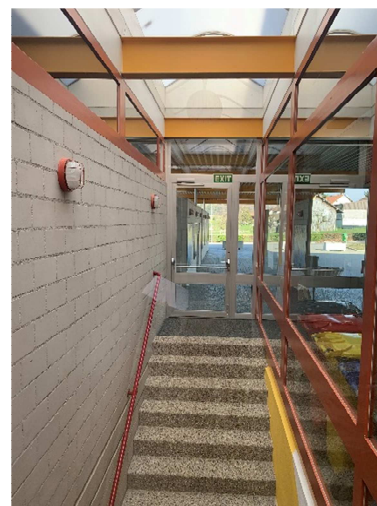
## 2.6 Eclairage de sécurité et de balisage

- ❖ Les voies de fuite sont correctement balisées selon les normes en vigueur lors de la construction des bâtiments.
- ❖ Les pictogrammes ne sont pas identiques dans tout le bâtiment, le balisage des voies d'évacuation devra être changé. (dimensions du balisage – les pictogrammes remplaceront le texte).

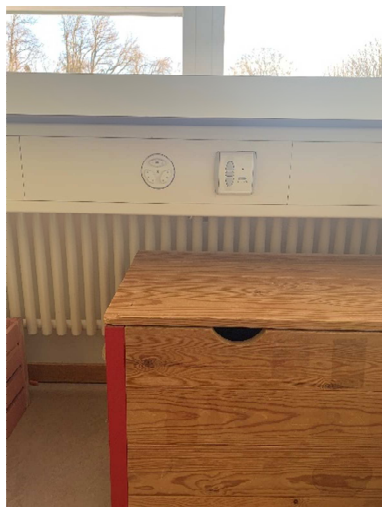
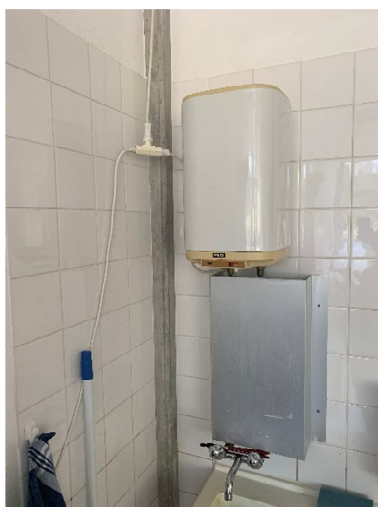
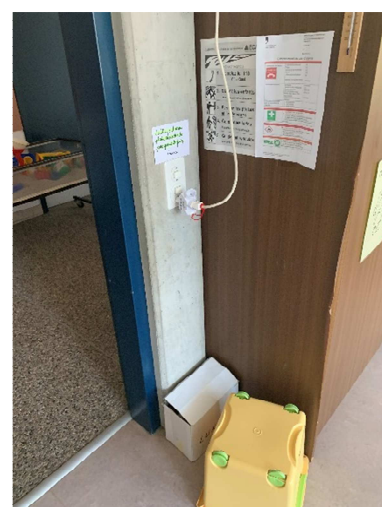
## 2.9 Etat général

- ❖ A certains emplacements, les installations provisoires devraient être adaptées par des installations définitives.
- ❖ Les prises ne sont plus conformes aux normes actuelles. Le maintien de ces prises peut être envisagé sur le court terme, mais à moyen et long terme, il y a lieu de planifier leur remplacement. De plus, la protection des installations électriques peut être améliorée par des disjoncteurs à courant de défaut (DDR).
- ❖ Il faut profiter de certains démontages envisagés pour éliminer et démonter les installations qui ne sont plus d'actualité.
