# Untersuchung auf Gebäudeschadstoffe vor Rückbau

EMPA Forschungscampus, Dübendorf

Aarau, den 8. August 2018

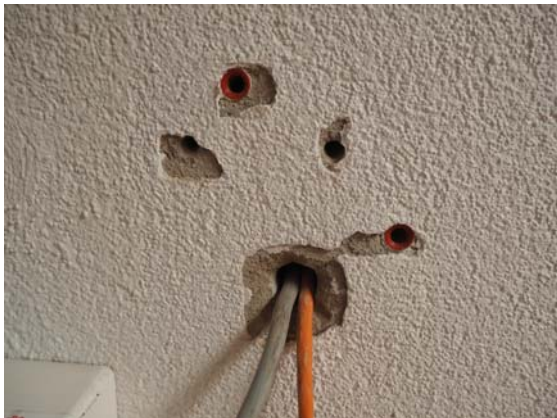
Beschreibung des Elements / Materials	<b>Verputze</b>	
Gebäude/Etage/Raum	1338, EG, Empfang, Schalter, Schreinerei	
Identifikationsnummer der Sondierung / Probe 2

Materialtyp -		
Analyse durch Labor / Entscheid Diagnostiker Labor		
Ergebnis	Asbest: nein PCB: nV, PAK: nV, SM: nV	
Erklärung	<b>Putz Wand (Mischprobe, 3 EP)</b>	
Dringlichkeit der Sanierungsmassnahmen (Gemäss FACH-Publikation 2891)	Beurteilung des Materials	0
	Einwirkung	0
	Beurteilung der Raumnutzung	C
	Dringlichkeitsstufe	III
Sofortmassnahmen	keine	
Sanierung	keine besonderen Anforderungen	
Sanierungsrichtlinie	-	
Ausmass	-	
Entsorgung	gemäss VVEA	
Abfallcode	-	
PSA	keine zusätzlichen Anforderungen

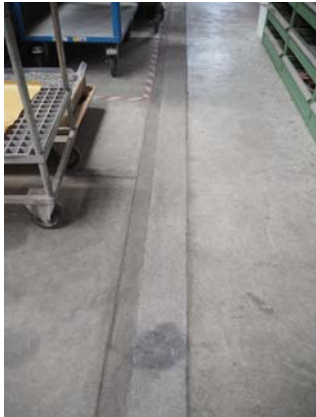
Beschreibung des Elements / Materials	<b>Bitumenhaltige Kleber, Abdichtungen und Anstriche</b>		
Gebäude/Etage/Raum	1338, EG, Werkhalle		
Identifikationsnummer der Sondierung / Probe 4

Materialtyp -			
Analyse durch Labor / Entscheid Diagnostiker Labor			
Ergebnis	Asbest: nein PCB: nV, PAK: Verdacht, SM: nV		
Erklärung	<b>Fugenbänder/Fugenkitt Betonbodenplatte</b>		
Dringlichkeit der Sanierungsmassnahmen (Gemäss FACH-Publikation 2891)	Beurteilung des Materials	0	
	Einwirkung	0	
	Beurteilung der Raumnutzung	C	
	Dringlichkeitsstufe	III	
Sofortmassnahmen	keine		
Sanierung	Emmissionsarmer Abbau (Absaugen)		
Sanierungsrichtlinie	-		
Ausmass	-		
Entsorgung	Analyse empfohlen		
Abfallcode	ASB 17 06 05 [s], PAK 17 09 03 [s]		
PSA	Einmalschutzanzug, FFP3/P3-Schutzmaske, Handschuhe

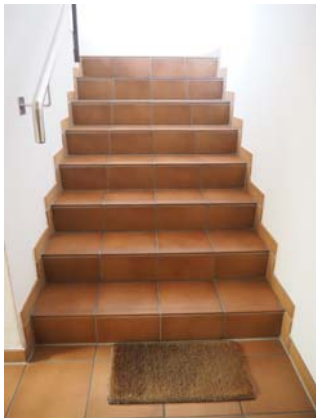
Beschreibung des Elements / Materials	<b>Verputze</b>		
Gebäude/Etage/Raum	1338, EG - 1. OG, Treppenhaus		
<b>Identifikationsnummer der Sondierung / Probe</b> 7  <b>Materialtyp</b> FG  <b>Analyse durch Labor / Entscheid Diagnostiker</b> Diagnostiker

Ergebnis	Asbest: AmN PCB: nV, PAK: nV, SM: nV		
Erklärung	<b>Putz Wand</b>		
Dringlichkeit der Sanierungsmassnahmen (Gemäss FACH-Publikation 2891)	Beurteilung des Materials	1	
	Einwirkung	0	
	Beurteilung der Raumnutzung	C	
	Dringlichkeitsstufe	III	
Sofortmassnahmen	keine		
Sanierung	Mechanisches Entfernen		
Sanierungsrichtlinie	SUVA-Factsheet 84052		
Ausmass	ca. 12 m2		
Entsorgung	Reaktordeponie / Deponie Typ E		
Abfallcode	17 06 05 [s]		
PSA	Einmalschutzanzug, FFP3/P3-Schutzmaske, Handschuhe

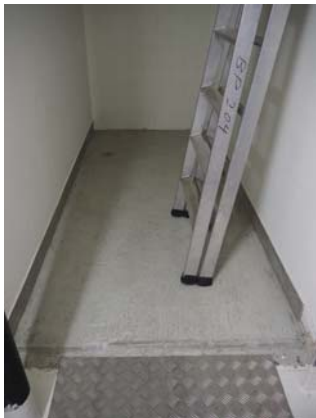
Beschreibung des Elements / Materials	<b>Verputze</b>	
Gebäude/Etage/Raum	1338, 1. OG, Büro und Technikräume	
Identifikationsnummer der Sondierung / Probe 8

Materialtyp		
-		
Analyse durch Labor / Entscheid Diagnostiker Labor		
Ergebnis	Asbest: nein PCB: nV, PAK: nV, SM: nV	
Erklärung	<b>Putz Wand (Mischprobe, 2 EP)</b>	
Dringlichkeit der Sanierungsmassnahmen (Gemäss FACH-Publikation 2891)	Beurteilung des Materials	0
	Einwirkung	0
	Beurteilung der Raumnutzung	C
	Dringlichkeitsstufe	III
Sofortmassnahmen	keine	
Sanierung	keine besonderen Anforderungen	
Sanierungsrichtlinie	-	
Ausmass	-	
Entsorgung	gemäss VVEA	
Abfallcode	-	
PSA	keine zusätzlichen Anforderungen

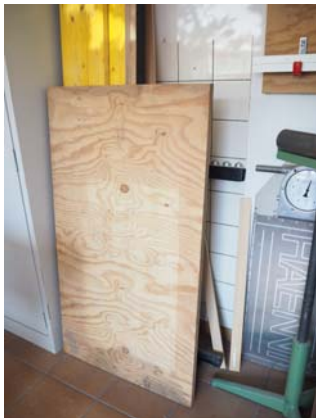
Beschreibung des Elements / Materials	Plattenkleber / Fliesenkleber (< 5 m2)	
Gebäude/Etage/Raum	1338, EG, Schreinerei	
<b>Identifikationsnummer der Sondierung / Probe</b> 10  <b>Materialtyp</b> FG  <b>Analyse durch Labor / Entscheid Diagnostiker</b> Diagnostiker

Ergebnis	Asbest: AmN PCB: nV, PAK: nV, SM: nV	
Erklärung	<b>Kleiner Fliesenspiegel (ehem. Lavabo), weiss</b>	
Dringlichkeit der Sanierungsmassnahmen (Gemäss FACH-Publikation 2891)	Beurteilung des Materials Einwirkung Beurteilung der Raumnutzung Dringlichkeitsstufe	1 0 C III
Sofortmassnahmen	keine	
Sanierung	Arbeiten geringen Umfangs	
Sanierungsrichtlinie	SUVA-Factsheet 33077	
Ausmass	ca. 1.2 m2	
Entsorgung	staubförmige Abfälle: Deponie Typ E, stückige Abfälle: Deponie Typ B	
Abfallcode	17 06 05 [s]	
PSA	Sanierungsfirma, erleichterte Massnahmen

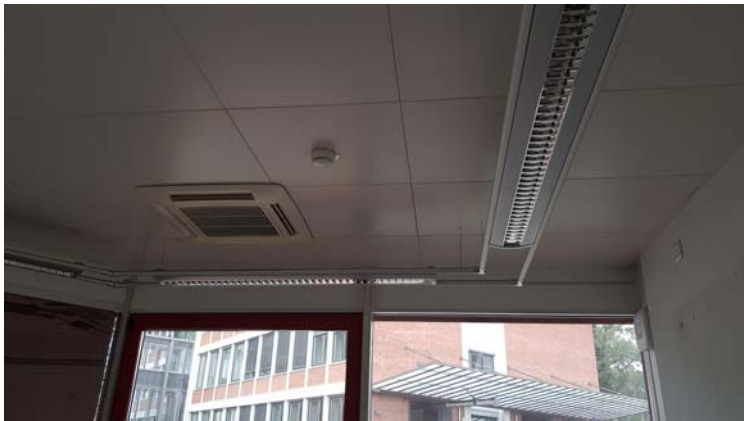
Beschreibung des Elements / Materials	<b>Decken- / Akustik-Platten</b>	
Gebäude/Etage/Raum	1338, EG - 1. OG, Gebäudeabschnitt West (Büros)	
Identifikationsnummer der Sondierung / Probe c

Materialtyp -		
Analyse durch Labor / Entscheid Diagnostiker Diagnostiker		
Ergebnis	Asbest: nAV PCB: nV, PAK: nV, SM: nV	
Erklärung	<b>Akustikdeckenplatten Metall, darunter nur Leitungen (nAV) und Beton</b>	
Dringlichkeit der Sanierungsmassnahmen (Gemäss FACH-Publikation 2891)	Beurteilung des Materials	0
	Einwirkung	0
	Beurteilung der Raumnutzung	C
	Dringlichkeitsstufe	III
Sofortmassnahmen	keine	
Sanierung	keine besonderen Anforderungen	
Sanierungsrichtlinie	-	
Ausmass	-	
Entsorgung	gemäss VVEA	
Abfallcode	-	
PSA	keine zusätzlichen Anforderungen

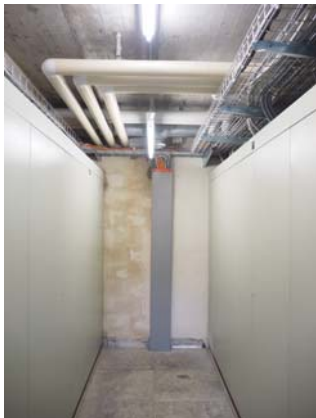
Beschreibung des Elements / Materials	<b>Elektrotableau (&gt; 0.5 m2)</b>	
Gebäude/Etage/Raum	1338, EG, Elektroverteiler	
Identifikationsnummer der Sondierung / Probed

Materialtyp		
Analyse durch Labor / Entscheid Diagnostiker		
Ergebnis	Asbest: nAV PCB: nV, PAK: nV, SM: nV	
Erklärung	<b>Elektrovertelerschränke Metall-Kunststoff - nAv</b>	
Dringlichkeit der Sanierungsmassnahmen (Gemäss FACH-Publikation 2891)	Beurteilung des Materials	0
	Einwirkung	0
	Beurteilung der Raumnutzung	C
	Dringlichkeitsstufe	III
Sofortmassnahmen	keine	
Sanierung	keine besonderen Anforderungen	
Sanierungsrichtlinie	-	
Ausmass	-	
Entsorgung	gemäss VVEA	
Abfallcode	-	
PSA	keine zusätzlichen Anforderungen

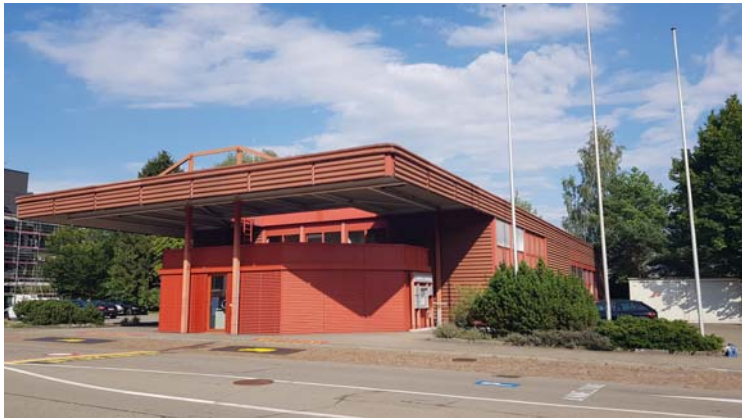
Beschreibung des Elements / Materials	Sonstiges	
Gebäude/Etage/Raum	1338, EG - 1. OG, Fassade und Stahlpfeiler	
Identifikationsnummer der Sondierung / Probe f

Materialtyp		
Analyse durch Labor / Entscheid Diagnostiker		
Ergebnis	Asbest: nAV PCB: nV, PAK: nV, SM: nV, Sonst.: HBCD-Verdacht	
Erklärung	<b>Dämmung vmtl. EPS mit Verdacht auf HBCD - Hinweis im Bereich eines Pfeilers (Raum 206)</b>	
Dringlichkeit der Sanierungsmassnahmen (Gemäss FACH-Publikation 2891)	Beurteilung des Materials 0 Einwirkung 0 Beurteilung der Raumnutzung C Dringlichkeitsstufe III	
Sofortmassnahmen	keine	
Sanierung	Emmissionsarmer Ausbau (Absaugen)	
Sanierungsrichtlinie	-	
Ausmass	-	
Entsorgung	gemäss VVEA	
Abfallcode	-	
PSA	keine zusätzlichen Anforderungen

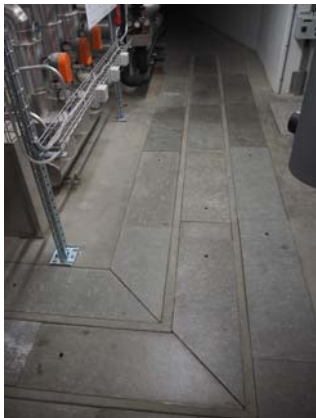
Beschreibung des Elements / Materials	<b>Faserzement (Zerstörungsfreier Ausbau)</b>	
Gebäude/Etage/Raum	1338, UG, Gang zu Laborgebäude Ost	
Identifikationsnummer der Sondierung / Proben  Materialtyp FG  Analyse durch Labor / Entscheid Diagnostiker Diagnostiker

Ergebnis	Asbest: AmN PCB: nV, PAK: nV, SM: nV	
Erklärung	<b>Faserzementplatten als Abdeckung der Leitungskanäle</b>	
Dringlichkeit der Sanierungsmassnahmen (Gemäss FACH-Publikation 2891)	Beurteilung des Materials	1
	Einwirkung	0
	Beurteilung der Raumnutzung	C
	Dringlichkeitsstufe	III
Sofortmassnahmen	keine	
Sanierung	Zerstörungsfreier Ausbau	
Sanierungsrichtlinie	SUVA-Factsheet 33031, SUVA-Merkblatt 84053	
Ausmass	div.	
Entsorgung	Deponie Typ B (Inertstoffdeponie)	
Abfallcode	17 06 05 [s]	
PSA	Einmalschutzanzug, FFP3/P3-Schutzmaske, Handschuhe

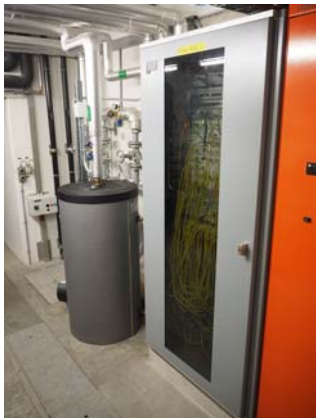
Beschreibung des Elements / Materials	<b>Heizanlage</b>	
Gebäude/Etage/Raum	1338, UG, Gang zu Laborgebäude Ost	
Identifikationsnummer der Sondierung / Probe h

Materialtyp -		
Analyse durch Labor / Entscheid Diagnostiker Diagnostiker		
Ergebnis	Asbest: nAV PCB: nV, PAK: nV, SM: nV	
Erklärung	<b>Boiler BJ 2011</b>	
Dringlichkeit der Sanierungsmassnahmen (Gemäss FACH-Publikation 2891)	Beurteilung des Materials	0
	Einwirkung	0
	Beurteilung der Raumnutzung	C
	Dringlichkeitsstufe	III
Sofortmassnahmen	keine	
Sanierung	keine besonderen Anforderungen	
Sanierungsrichtlinie	-	
Ausmass	-	
Entsorgung	gemäss VVEA	
Abfallcode	-	
PSA	keine zusätzlichen Anforderungen

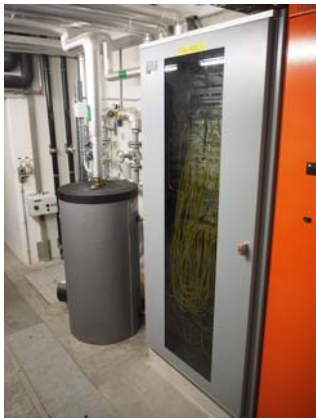
Beschreibung des Elements / Materials	<b>Sonstiges</b>	
Gebäude/Etage/Raum	1338, EG, Gang zu Laborgebäude Ost	
Identifikationsnummer der Sondierung / Probe i

Materialtyp		
Analyse durch Labor / Entscheid Diagnostiker		
Ergebnis	Asbest: nAV PCB: nV, PAK: nV, SM: nV	
Erklärung	<b>Schaltanlagen</b>	
Dringlichkeit der Sanierungsmassnahmen (Gemäss FACH-Publikation 2891)	Beurteilung des Materials	0
	Einwirkung	0
	Beurteilung der Raumnutzung	C
	Dringlichkeitsstufe	III
Sofortmassnahmen	keine	
Sanierung	keine besonderen Anforderungen	
Sanierungsrichtlinie	-	
Ausmass	-	
Entsorgung	gemäss VVEA	
Abfallcode	-	
PSA	keine zusätzlichen Anforderungen

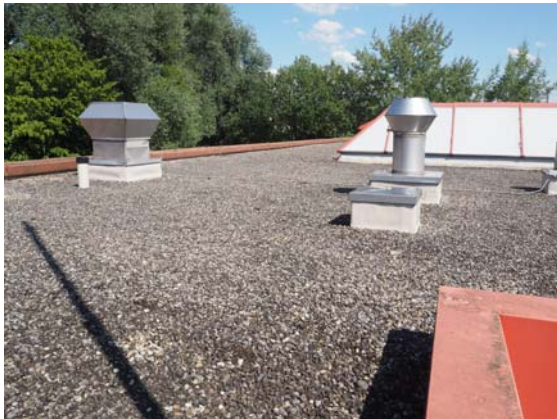
Beschreibung des Elements / Materials	<b>Bitumenhaltige Kleber, Abdichtungen und Anstriche</b>		
Gebäude/Etage/Raum	1338, EG, Dach		
Identifikationsnummer der Sondierung / Probe j

Materialtyp FG			
Analyse durch Labor / Entscheid Diagnostiker Diagnostiker			
Ergebnis	Asbest: AmN PCB: nV, PAK: nV, SM: nV		
Erklärung	<b>Abdichtungen und Dampfsperren des Flachdachs - asbestverdacht in Bitumendichtungsbahnen und CSM-Folie (z.B. Hypalon)</b>		
Dringlichkeit der Sanierungsmassnahmen (Gemäss FACH-Publikation 2891)	Beurteilung des Materials Einwirkung Beurteilung der Raumnutzung Dringlichkeitsstufe	1 0 C III	
Sofortmassnahmen	keine		
Sanierung	Mechanisches Entfernen		
Sanierungsrichtlinie	SUVA-Factsheet 33049		
Ausmass	ca. 840 m2		
Entsorgung	KVA		
Abfallcode	ASB 17 06 05 [s], PAK 17 09 03 [s]		
PSA	Einmalschutzanzug, FFP3/P3-Schutzmaske, Handschuhe

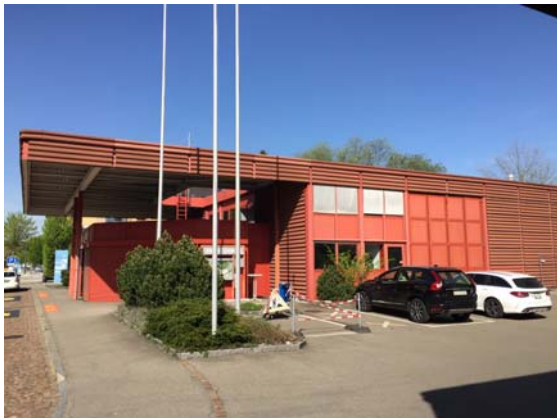
Beschreibung des Elements / Materials	Asphalt (> 1000 ppm PAK)		
Gebäude/Etage/Raum	1338, EG, Parkplatz, Wege		
Identifikationsnummer der Sondierung / Probe k

Materialtyp			
Analyse durch Labor / Entscheid Diagnostiker Diagnostiker			
Ergebnis	Asbest: AmN PCB: nV, PAK: Verdacht, SM: nV		
Erklärung	<b>Verdacht auf PAK-Belastungen in älteren asphaltierten Bereichen</b>		
Dringlichkeit der Sanierungsmassnahmen (Gemäss FACH-Publikation 2891)	Beurteilung des Materials	1	
	Einwirkung	0	
	Beurteilung der Raumnutzung	C	
	Dringlichkeitsstufe	III	
Sofortmassnahmen	keine		
Sanierung	Emissionsarmer Ausbau (in Schollen ausbauen)		
Sanierungsrichtlinie	VVEA		
Ausmass	div.		
Entsorgung	Reaktordeponie / Deponie Typ E / Thermische Behandlung		
Abfallcode	17 03 03 [s]		
PSA	Einmalschutzanzug, FFP3/P3-Schutzmaske, Handschuhe

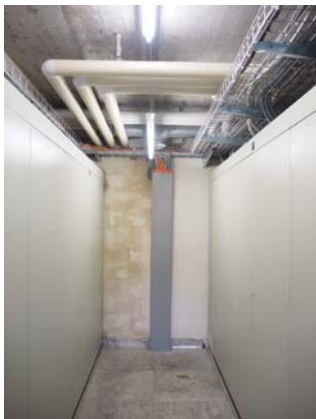
Beschreibung des Elements / Materials	<b>Leuchtstoffröhren</b>	
Gebäude/Etage/Raum	2100, 1. UG, Keller Ost	
Identifikationsnummer der Sondierung / Proben  Materialtyp -  Analyse durch Labor / Entscheid Diagnostiker Diagnostiker

Ergebnis	Asbest: nAV PCB: nV, PAK: nV, SM: Verdacht	
Erklärung	<b>Keine äusserliche Verwendung von gefährlichen Materialien erkennbar, die Leuchtmittel können Schwemmetalle enthalten und sind daher unbeschädigt zu entsorgen</b>	
Dringlichkeit der Sanierungsmassnahmen (Gemäss FACH-Publikation 2891)	Beurteilung des Materials	0
	Einwirkung	0
	Beurteilung der Raumnutzung	C
	Dringlichkeitsstufe	III
Sofortmassnahmen	keine	
Sanierung	Zerstörungsfreier Ausbau	
Sanierungsrichtlinie	-	
Ausmass	2 Stk.	
Entsorgung	Regionale Entsorgungsstellen, Verkäufer	
Abfallcode	20 01 21 [s], 16 02 15 [s]	
PSA	schneidfeste Handschuhe, ggf. P3/FFP3-Maske, wenn Leuchten beschädigt sind

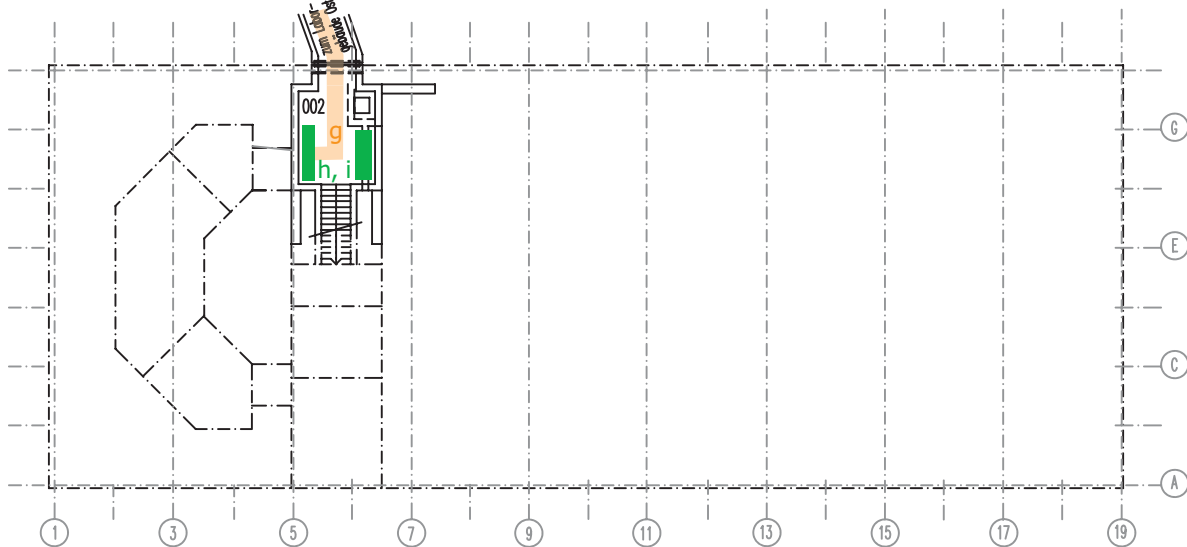
## Untergeschoss

- Material a: Anschlagkitt Fenster- und Türen (Asbest-Verdacht)  
 Material b: Bitumenabdichtung Bodenheizung (Asbest- & PAK-Verdacht)  
 Material l: Rohre mit Schaumstofffüllung (FCKW-Verdacht)  
 Material m: Leuchtstoffröhren (Schwermetalle)  
 Material n: Brandabschottungen BJ >1990 (Asbest-Verdacht)

- Material g: Faserzementplatten Kabelkanal (Asbest)  
 Material h, i: Boiler & Schaltanlagen

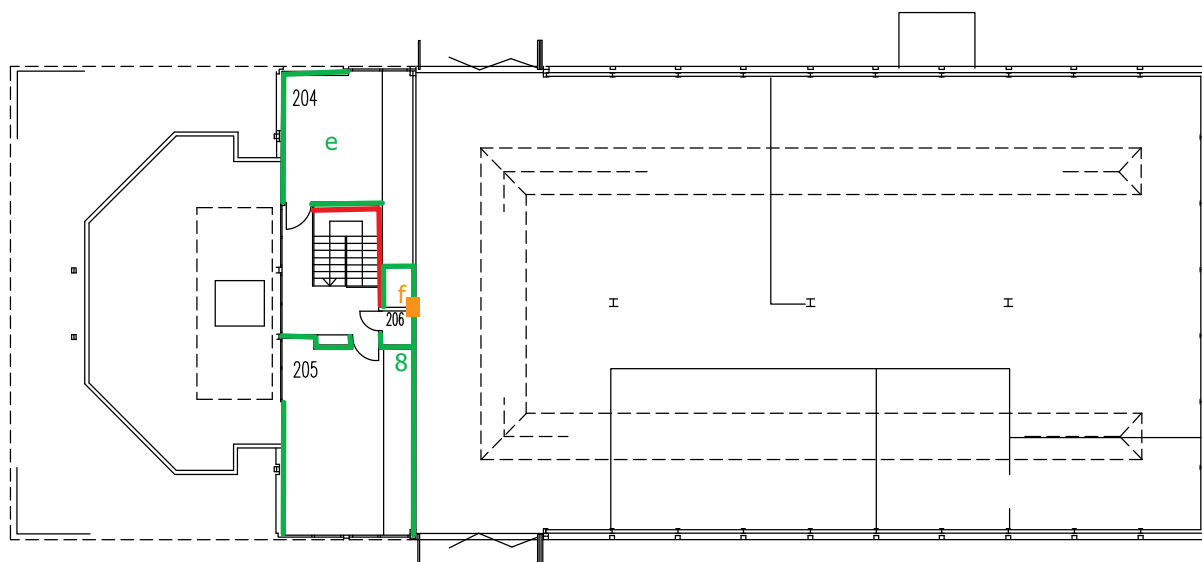
## Obergeschoss

- Material a: Anschlagkitt Fenster- und Türen (Asbest-Verdacht)
- Material b: Bitumenabdichtung Bodenheizung (Asbest- & PAK-Verdacht)
- Material l: Rohre mit Schaumstofffüllung (FCKW-Verdacht)
- Material m: Leuchtstoffröhren (Schwermetalle)
- Material n: Brandabschottungen BJ >1990 (Asbest-Verdacht)

- Probe 8: Putz Wand
- Material e: Monoblock, Lüftungsanlage BJ < 1990
- Material f: EPS-Dämmung (HBCD-Verdacht)
