## **Anlage an die Aufgabenstellung der Planung zur Verlegung der Nutzungen der Abteilung 301 der Empa Dübendorf**

### **Bestandsaufnahme**

#### **1. Bitumenpavillon - Bestand**

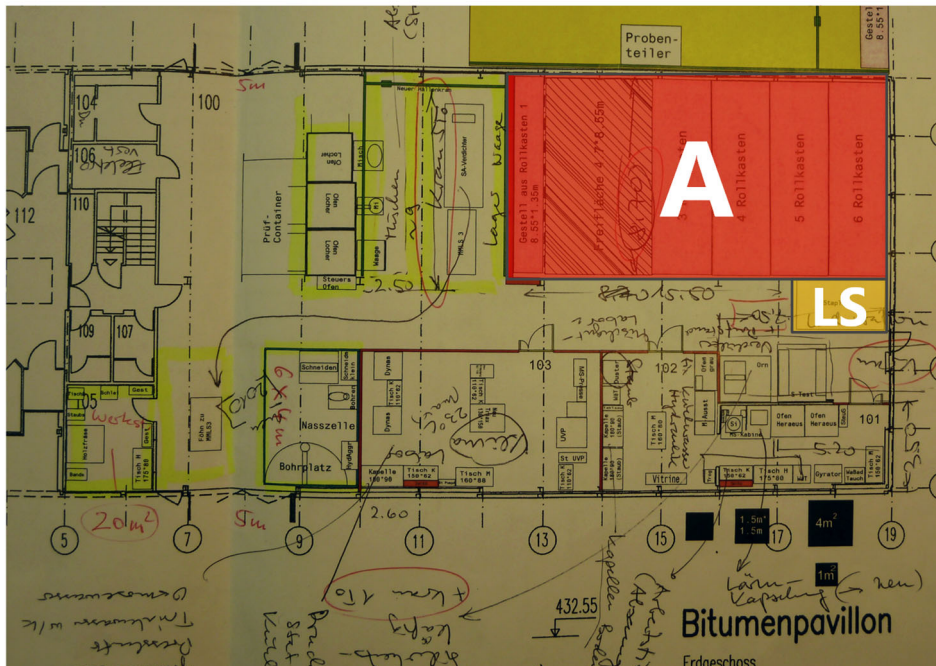
**Abb. 3:** Einen dominanten Anteil der genutzten Grundfläche (135 m<sup>2</sup>) nimmt die Compactus-Rollregal-Anlage zur Aufnahme bzw. Archivierung von Probenmaterial ein.

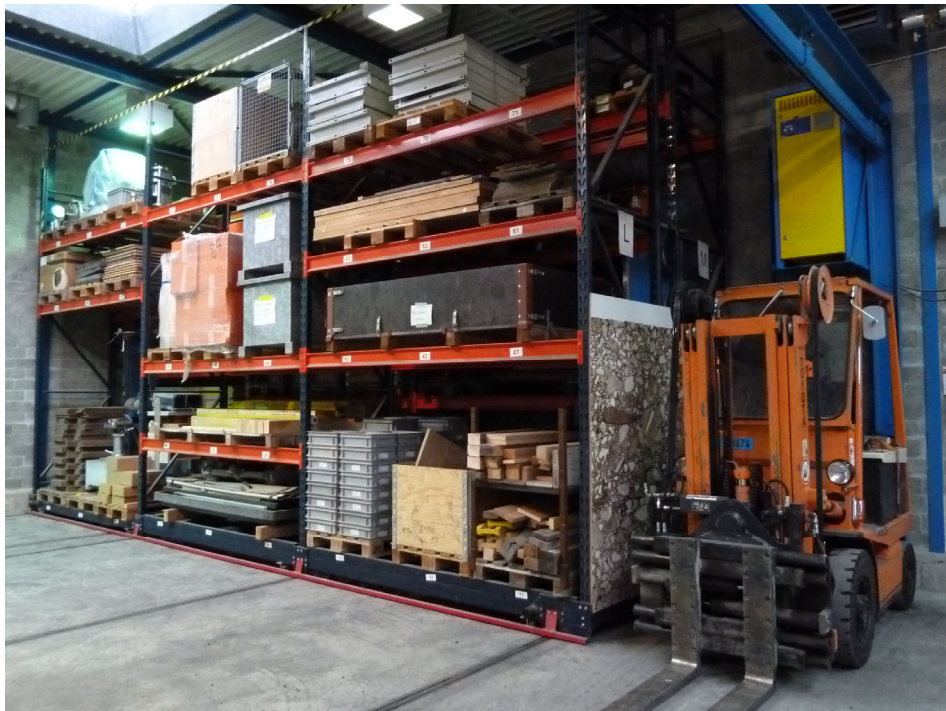
**Abb. 4:** Wandseitig das letzte Compactus-Rollregal, daneben die Ladestation (LS) und Abstellplatz für den Gabelstapler. Der Mindestabstand zwischen den Rollregalen muss gross genug sein, um mit dem Stapler dazwischen rangieren zu können.

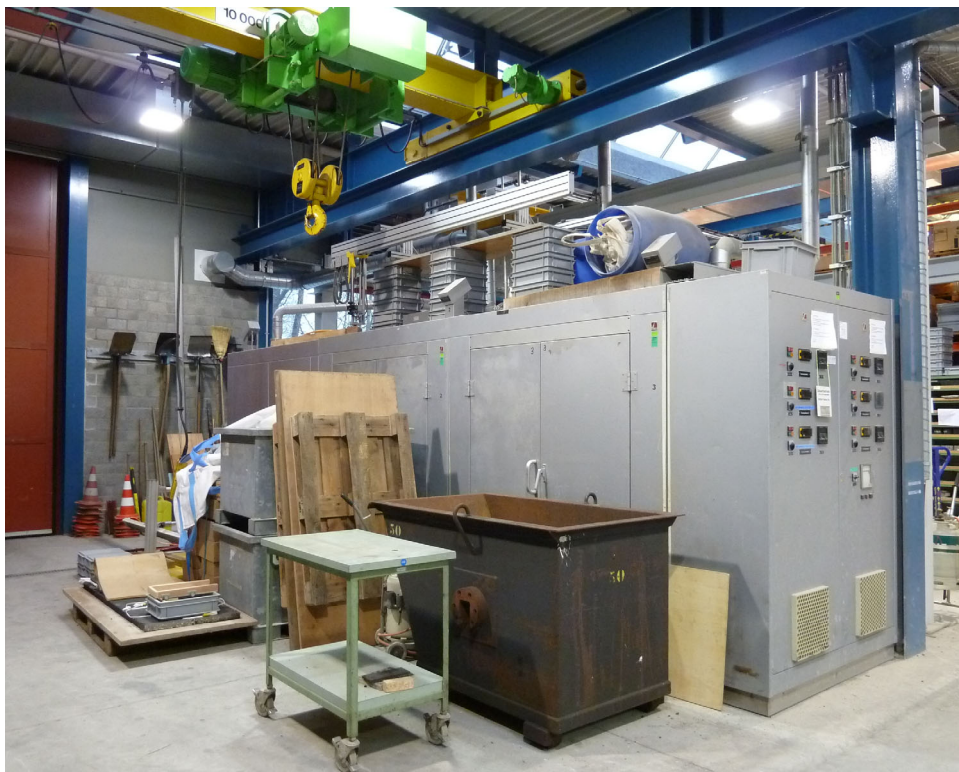
**Abb. 10:** Die Ofenanlage mit Steuerschrank befindet sich im Sektor C innerhalb des Manövrierbereichs des grossen Hallenkrans beim Flügeltor. Aufgrund der Lagerflächen vor den Ofenkammern scheint diese Anlage aktuell offenbar wenig genutzt zu werden.

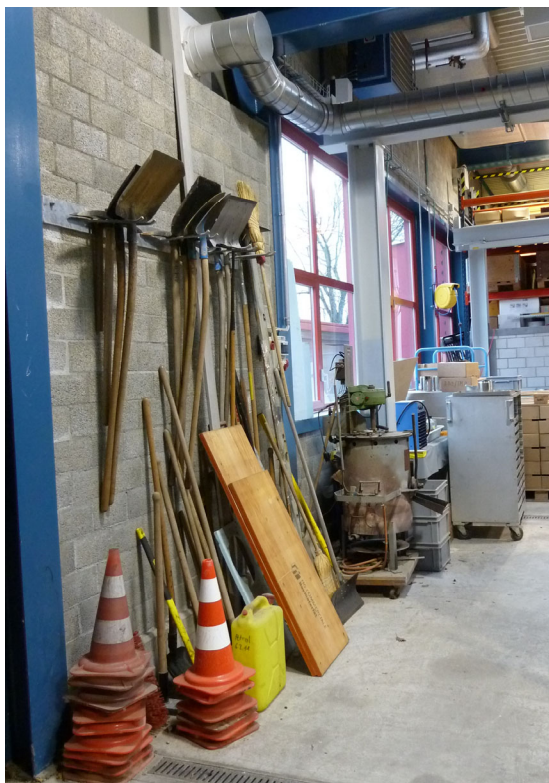
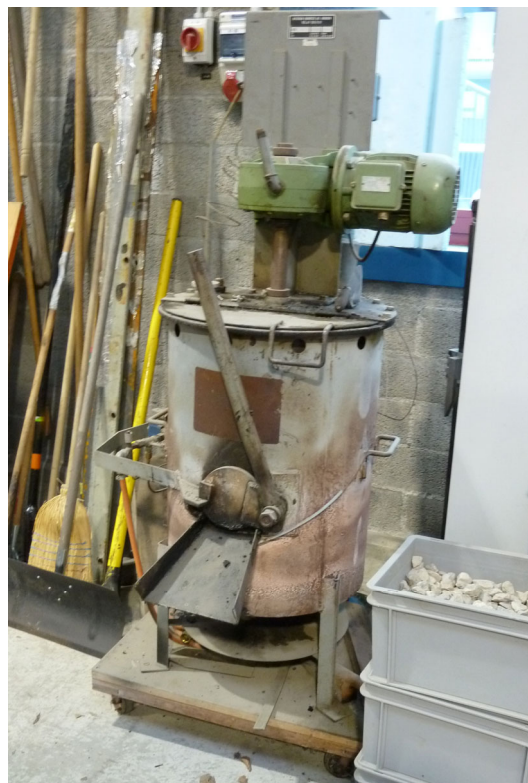
**Abb. 12:** Werkzeuge und Gerätschaften im Sektor C. An der Decke ist der Ausblasanschluss durch die Außenwand ins Freie für die Staubabsaugung zu erkennen.

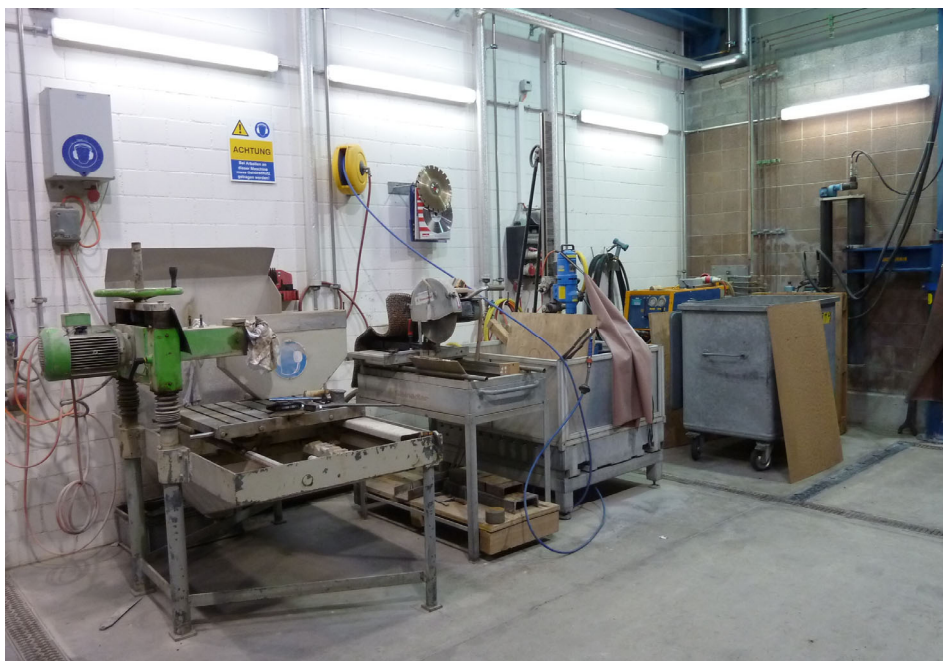
**Abb. 14:** Sog. Nassbereich zum Trennen/Bohren (mit Schlammabscheider) im Sektor D.

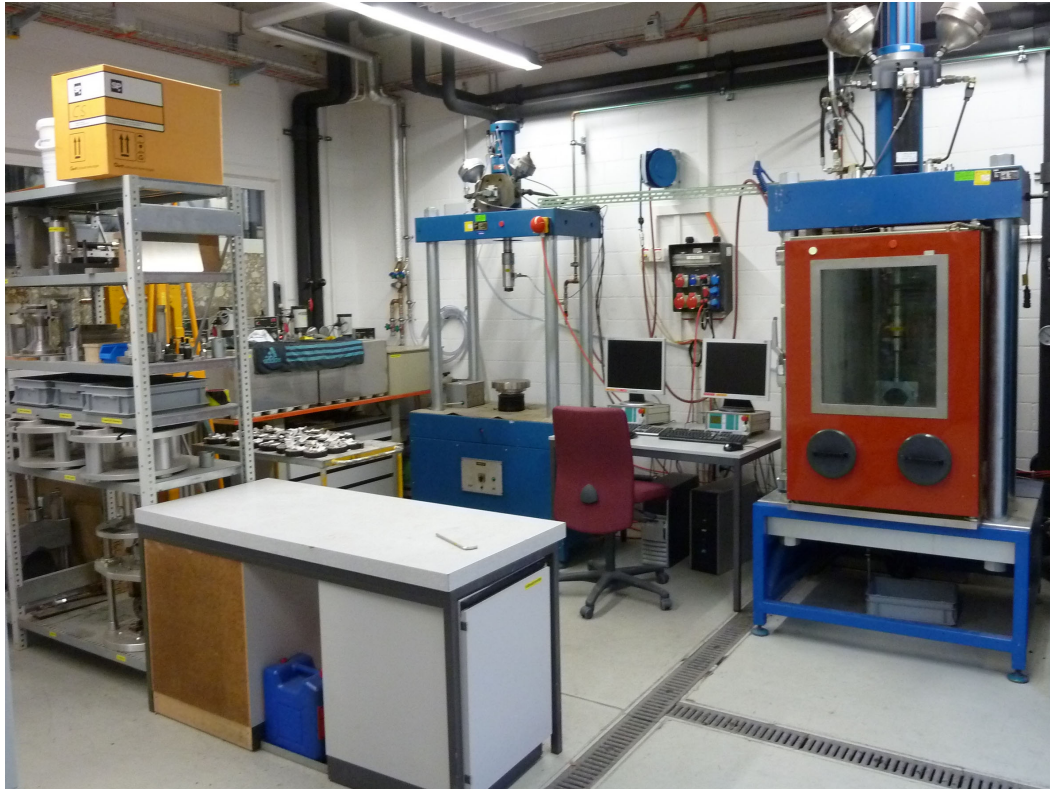
**Abb. 19:** Hydraulische Prüfstände im BP 103 (Sektor E). Es besteht eine eigene Hydrauliköl-Druckversorgung, die Pumpeneinheit dazu befindet sich auf dem Hallendach.

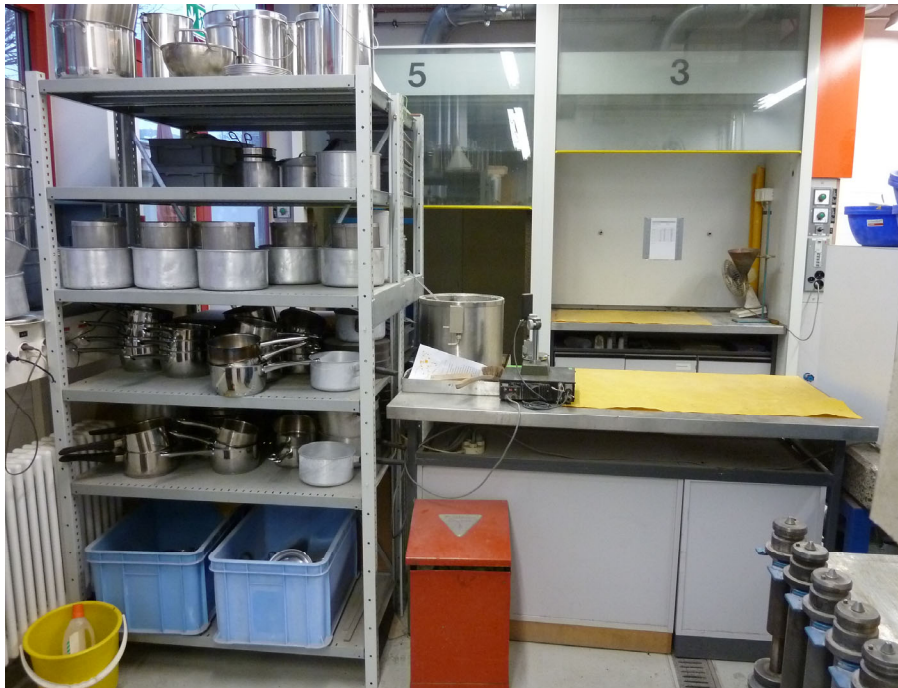
**Abb. 23:** Arbeitsflächen und Gerätschaften im Prüflabor Sektor F (BP 102). Aufgrund der Staubimmissionen sind zwei Abzüge vorhanden.

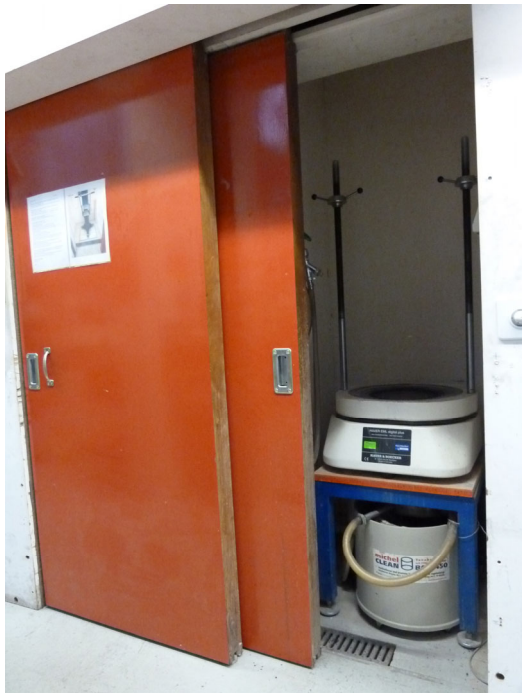
**Abb. 25:** Prüfeinrichtung im Sektor G (BP 101). Aufgrund der hohen Lärmimmissionen befindet sich die Anlage zusätzlich noch in einem separaten Schallschutzgehäuse.

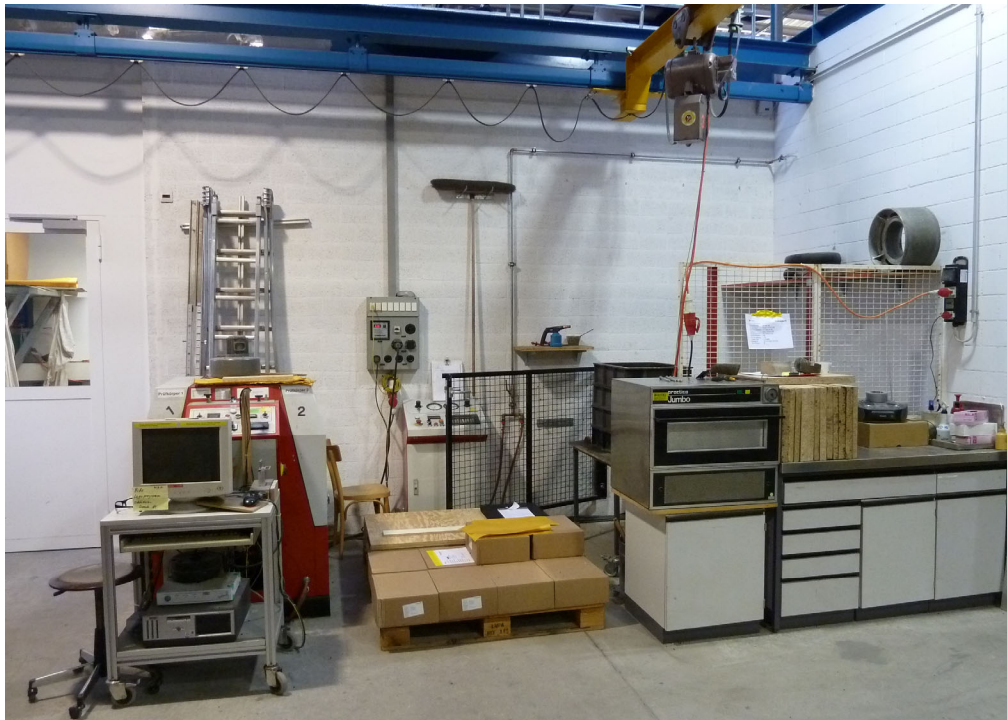
**Abb. 27:** Verdichter-Grossgeräte im offenen Hallenbereich im Sektor G (vor BP 101). Aufgrund der Verletzungsgefahr befindet sich ein Teil der Anlage in einem Schutzkäfig.

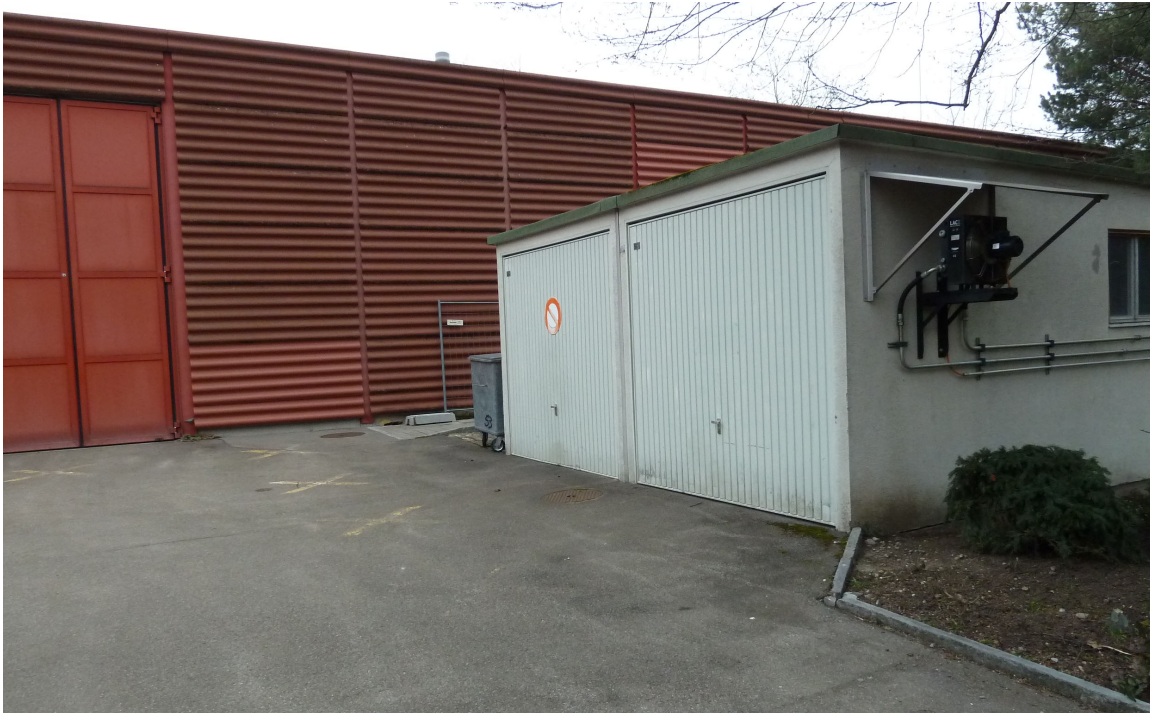
**Abb. 29:** Die Doppelgarage zwischen Dienstgebäude und Bitumenprüfhalle enthält eine Klimakammer und einen speziellen Brückenübergangsprüfstand. Die separate Hydraulik-Druckölversorgung dafür befindet sich aussen an der Garagenwand.

Zu den Anforderungen des Bitumenpavillons gehört ein aussenliegendes Schlammabsetzbecken, welches am Nord-Ost-Gebäude neu zu planen ist. Weiterhin ist die Verlegung der Klimazelle zu planen, welche sich zurzeit im Feuerwehrmagazin FM befindet. Auch die derzeitige Druckölversorgung ist im NO-Gebäude einzuplanen.

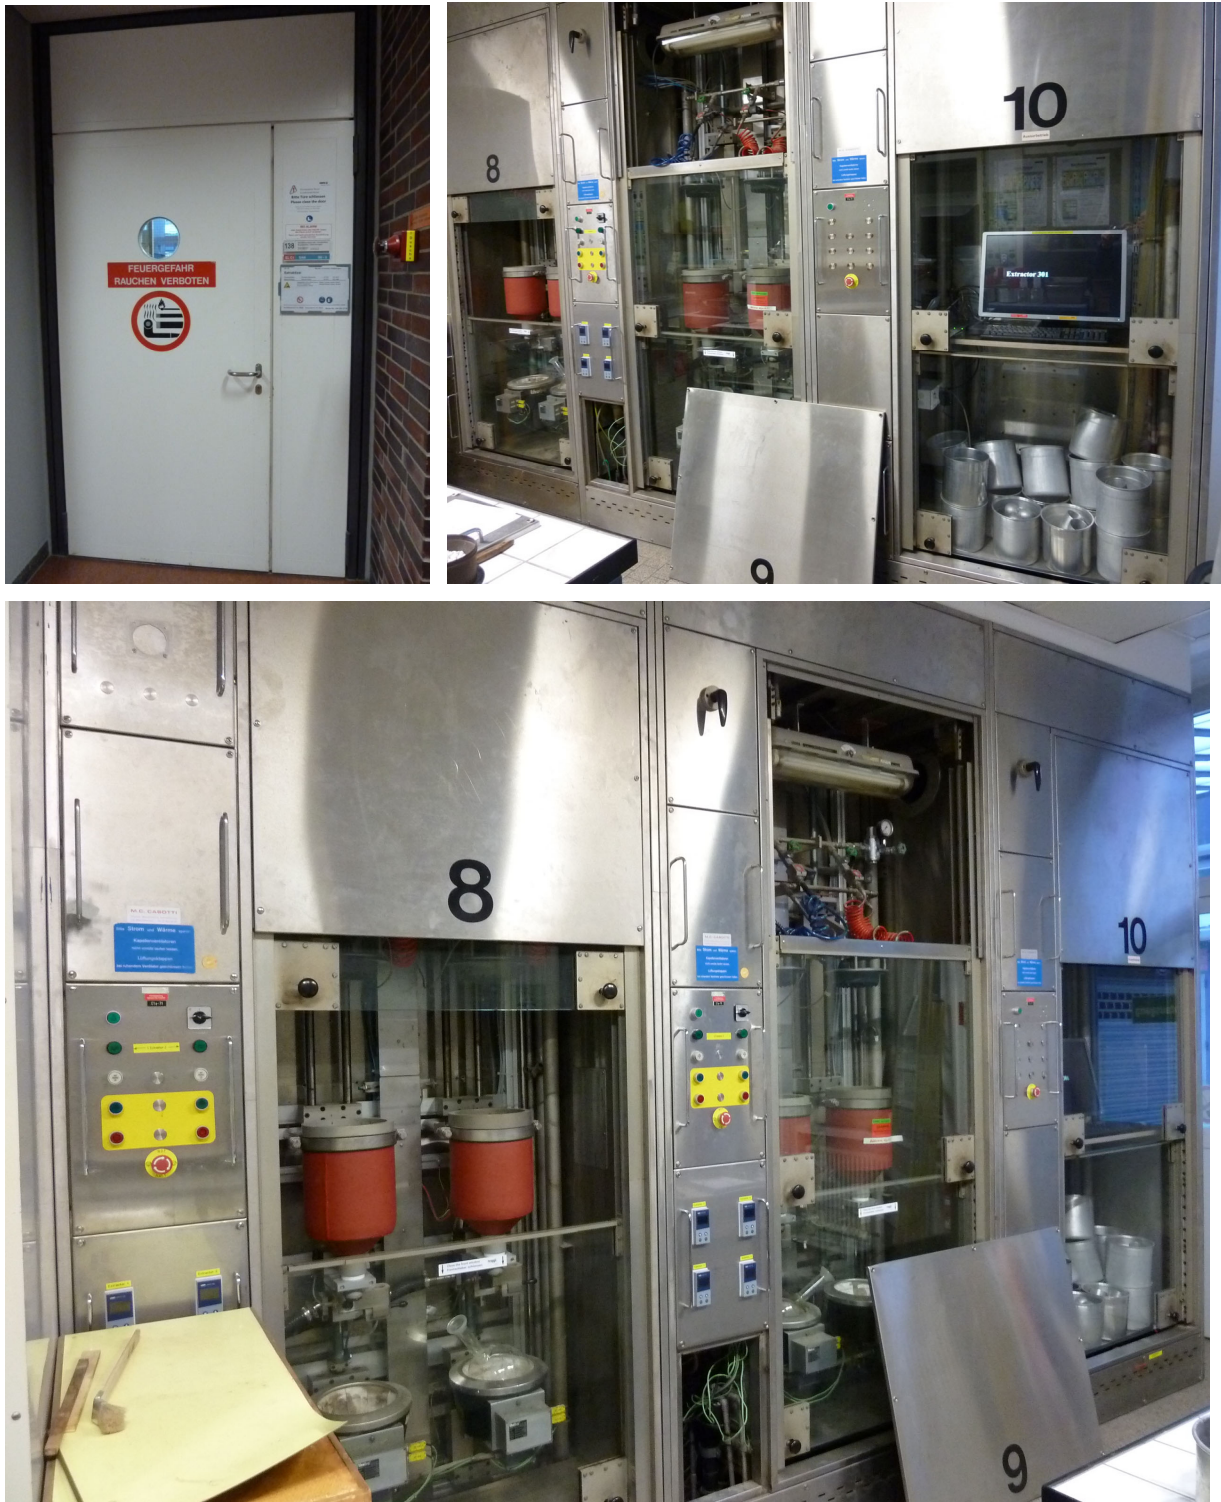
**Abb. 30:** Extraktionsanlage im LA 138. Die teilweise in Eigenkonstruktion erstellte Steuerelektronik ist am Ende ihrer Lebenszeit angekommen und kann mangels Empa-Ressourcen kaum mehr instand gehalten werden. (Anlage wird ersetzt)

Durch die Nutzer ist geplant die alte Anlage nicht mehr im Nord-Ost-Gebäude wiederzuverwenden. In der zweiten Bauetappe ist geplant für die bestehende Anlage eine Extraktionsanlage einzubauen. Dafür ist der Raum 164 im Erdgeschoss des Nord-Ost-Gebäudes vorgesehen.

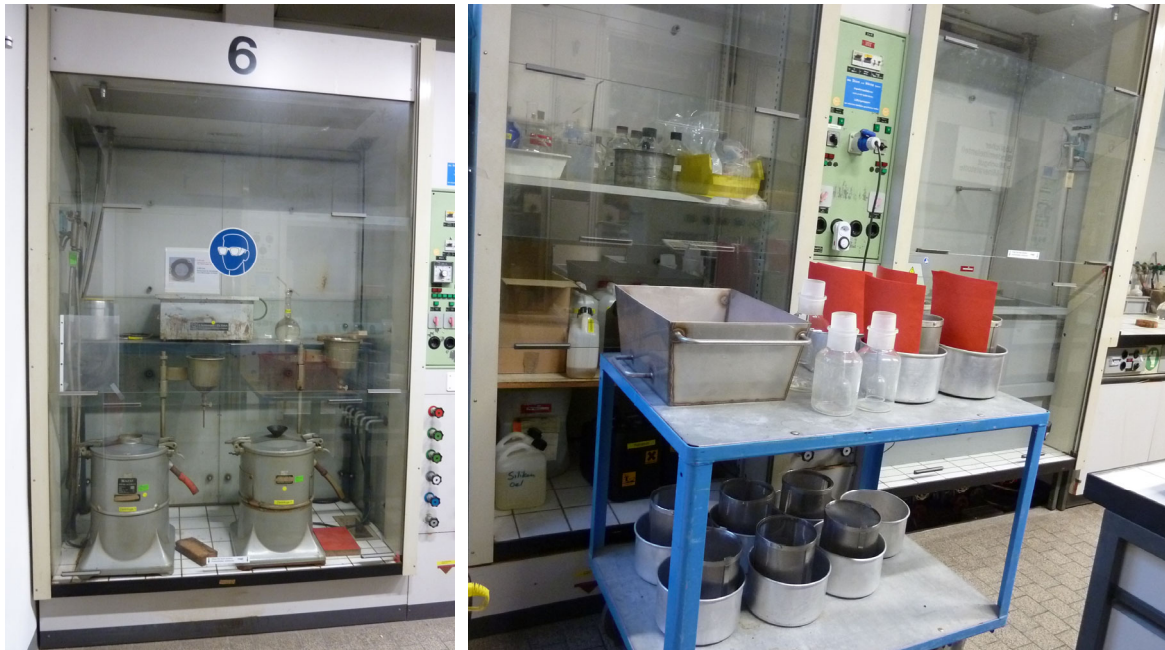
**Abb. 31:** Mehrere Tiefkapellen mit Spezialaufbauten im Extraktionslabor LA 138. (Anlage wird ersetzt)
