Nationalstrasse N03 / 56

Tunnel Entlisberg

Hauptinspektion 2015 Zustandserfassung

Inspektionsdatum: 4. Juni 2015

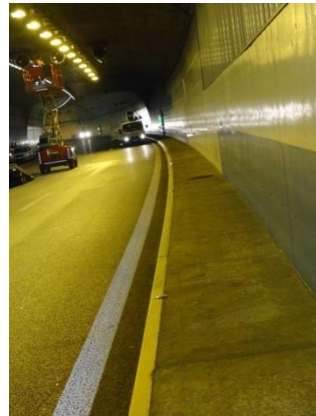
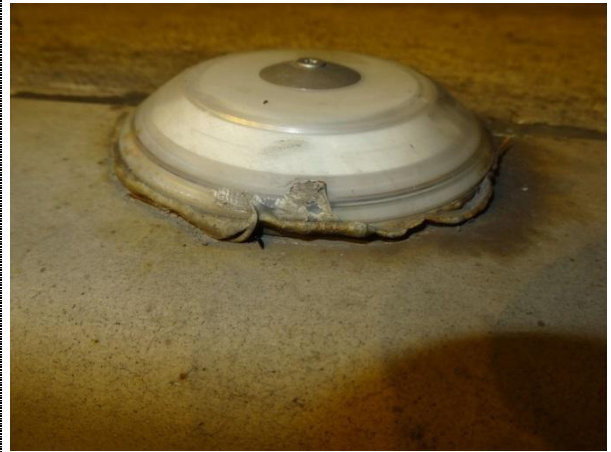
Feststellungsnummer ZE10

Optische Leiteinrichtung, Leuchte Optische Leiteinrichtung
FBS

Leuchte und Halterung defekt.

| EM | ZE 10-13: Die gesamte Optische Leiteinrichtung (Steuerung, Unterverteilung und Leuchten) sollten im Rahmen eines Projekts erneuert werden. |

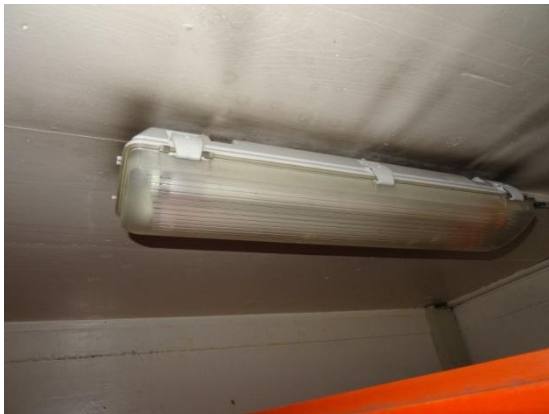
Feststellungsnummer ZE14

Fluchtwegbeleuchtung, Leuchte SOS-Nische 106.343 FBS

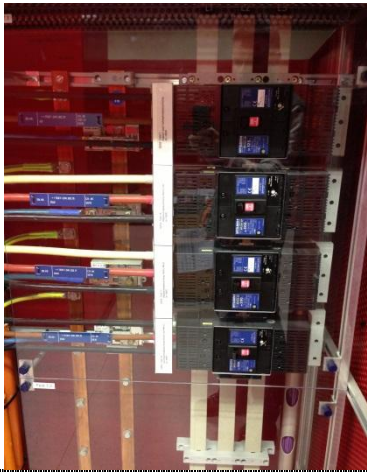
| <p><i>Feststellungsnummer ZE7</i></p> <p><i>Zentrale Einrichtung - Beleuchtung, Hauptverteilung HV</i> <i>Hauptabgänge Beleuchtung</i></p> <p><i>Prüfkleber der Schalterwartung fehlt. Die Wartung ist durchzuführen.</i></p> | |

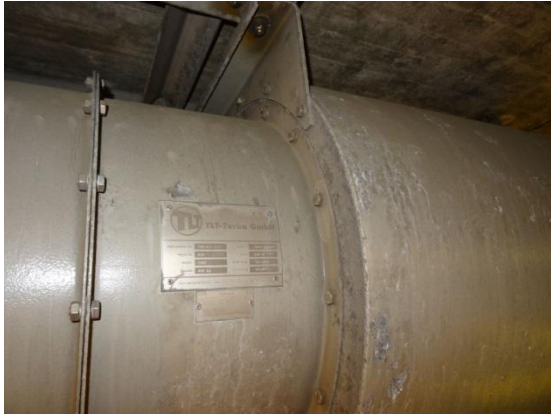
Feststellungsnummer ZE17

Längslüftung, Strahlventilator SV 11 FBS 106.145

Korrosion an der Aussenhülle.

Viele Strahlventilatoren der Längslüftung, hauptsächlich in der Röhre in Fahrrichtung Basel, zeigen eine starke Korrosion an der Aussenhülle.

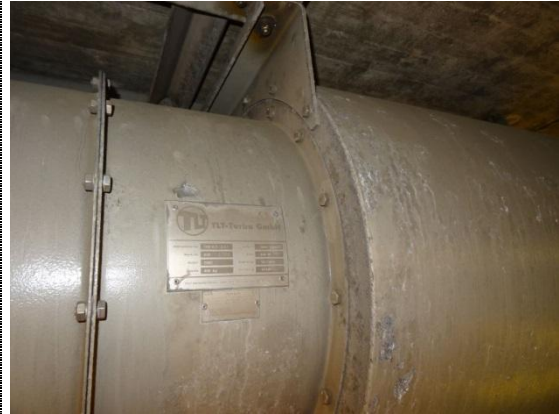
Feststellungsnummer ZE18

Längslüftung, Strahlventilator SV 12 FBS 106.145

Korrosion an der Aussenhülle.

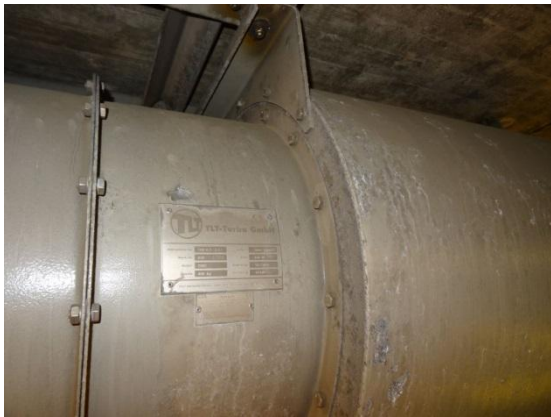
Feststellungsnummer ZE19

Längslüftung, Strahlventilator SV 13 FBS 106.145

Korrosion an der Aussenhülle.

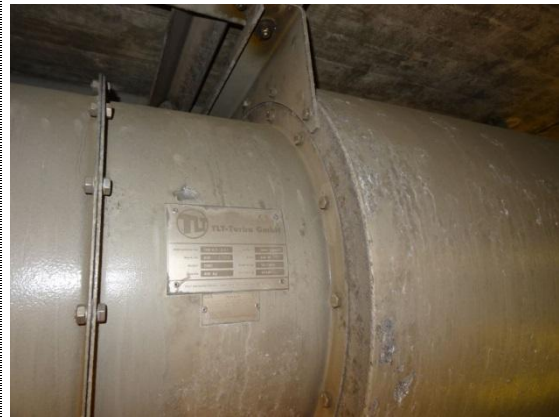
Feststellungsnummer ZE20

Längslüftung, Strahlventilator SV 14 FBS 106.145

Korrosion an der Aussenhülle.

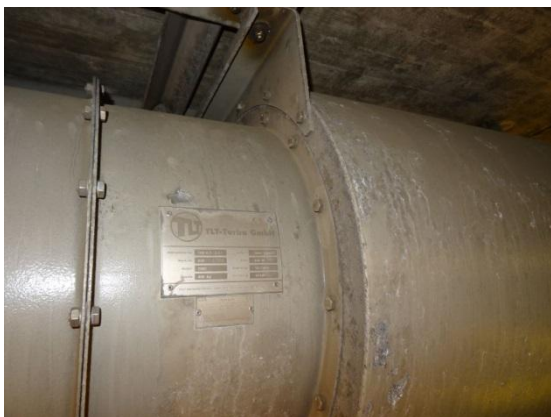
Feststellungsnummer ZE21

Längslüftung, Strahlventilator SV 15 FBS 106.145

Korrosion an der Aussenhülle.

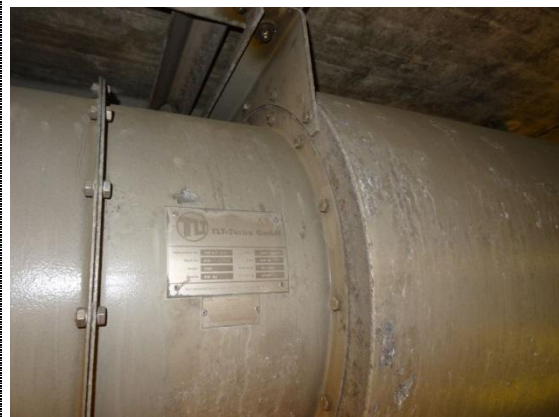
Feststellungsnummer ZE22

Längslüftung, Strahlventilator SV 16 FBS 106.145

Korrosion an der Aussenhülle.

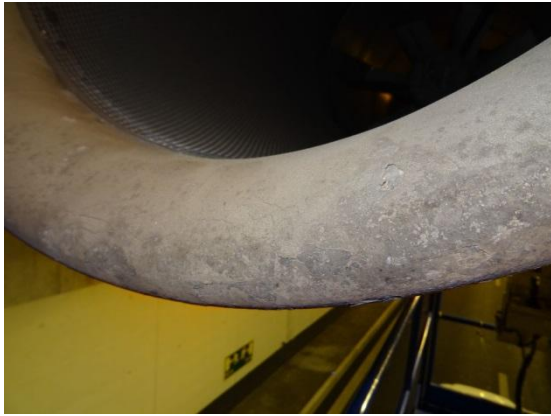
Feststellungsnummer ZE23

Längslüftung, Strahlventilator SV 21 FBS 106.600

Korrosion an der Aussenhülle.

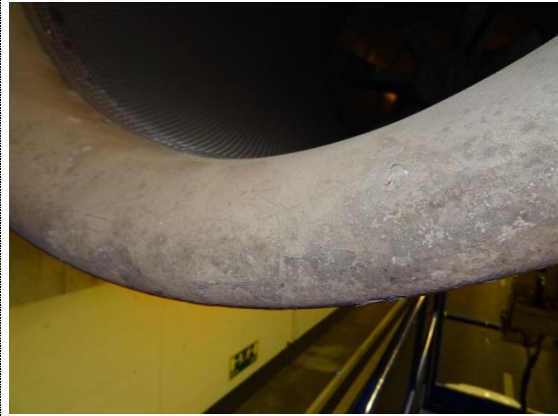
Feststellungsnummer ZE24

Längslüftung, Strahlventilator SV 22 FBS 106.600

Korrosion an der Aussenhülle.

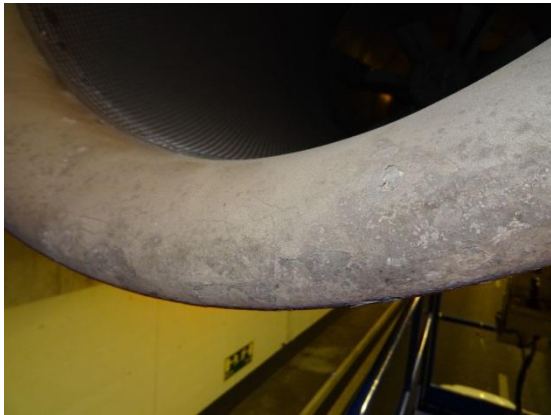
Feststellungsnummer ZE25

Längslüftung, Strahlventilator SV 23 FBS 106.600

Korrosion an der Aussenhülle.

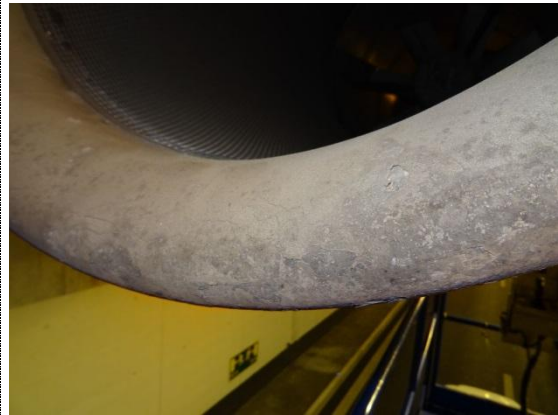
Feststellungsnummer ZE26

Längslüftung, Strahlventilator SV 24 FBS 106.600

Korrosion an der Aussenhülle.

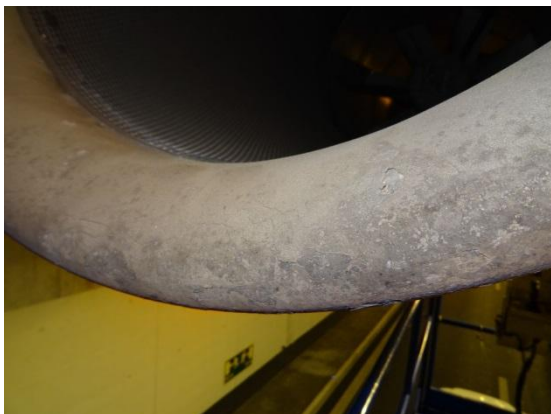
Feststellungsnummer ZE27

Längslüftung, Strahlventilator SV 25 FBS 106.600

Korrosion an der Aussenhülle.

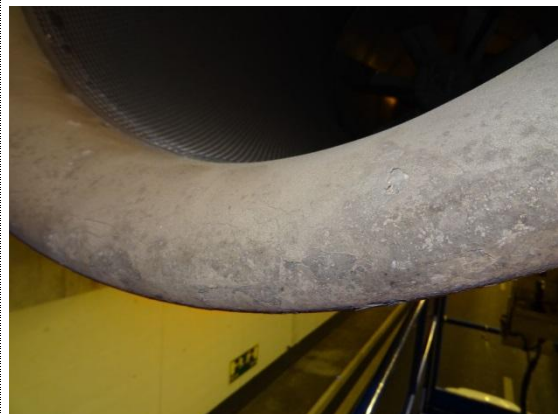
Feststellungsnummer ZE28

Längslüftung, Strahlventilator SV 26 FBS 106.600

Korrosion an der Aussenhülle.

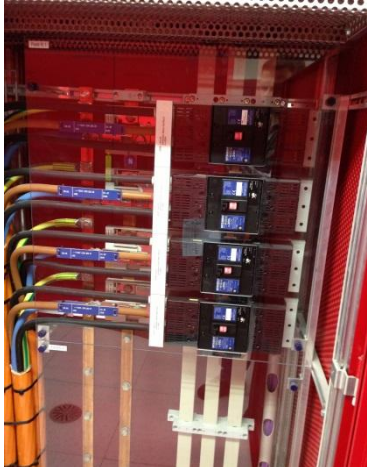
| <p><i>Feststellungsnummer ZE16</i></p> <p><i>Zentrale Einrichtung - Lüftung, Hauptverteilung HV Hauptabgänge Lüftung</i></p> <p><i>Prüfkleber der Schalterwartung fehlt. Die Wartung ist durchzuführen.</i></p> | |

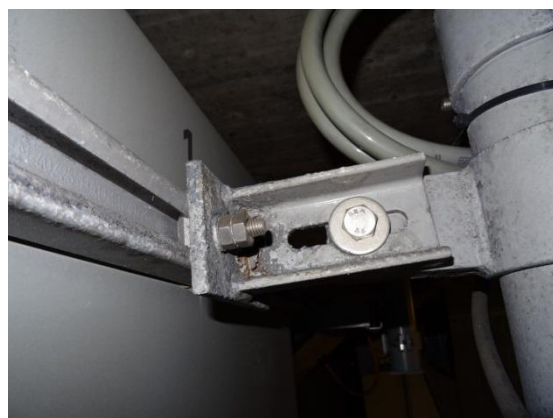
Feststellungsnummer ZE34

VM-System, Fahrstreifen-Lichtsignale FLS FBS 106.070 - E118

Halterung zeigt fortgeschrittene Korrosion auf.

Mechanisch Mängel wurden bei zwei Fahrstreifen-Lichtsignalen "FLS FBS 106.070 - E118" und "FLS FBS 106.070 - E118 G" festgestellt. Deren Halterungen zeigen fortgeschrittene Korrosion auf. Weiterhin wurden bei vier Grünen Balken "BGB FBS 106.195", "BGB FBS 106.340", "BGB FBS 106.490" und "BGB FCH 106.490" defekte Leuchten festgestellt.

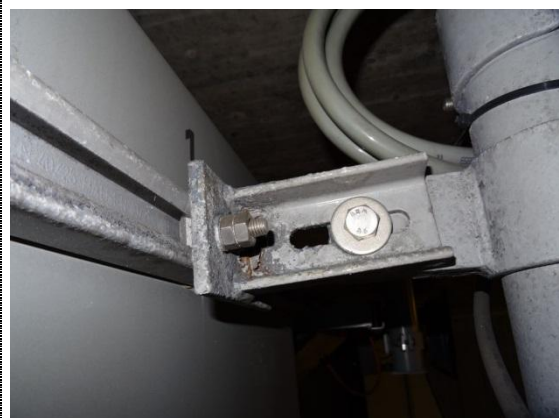
Feststellungsnummer ZE35

VM-System, Fahrstreifen-Lichtsignale FLS FBS 106.070 - E118 G

Halterung zeigt fortgeschrittene Korrosion auf.

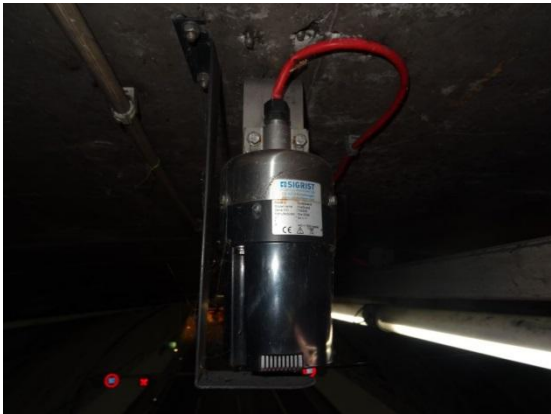
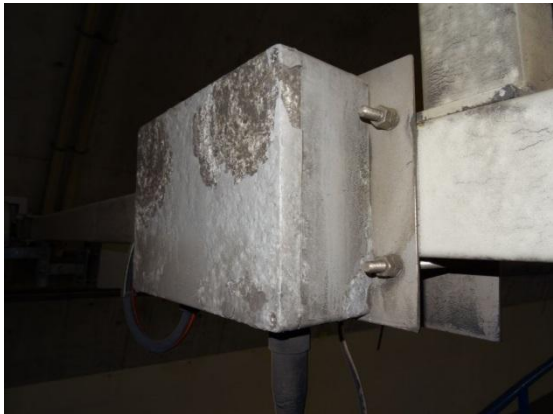
| Feststellungsnummer ZE44 Brandmeldeanlage Tunnel, Rauchmelder RM FCH 106.418 Zuleitungskabel ist kurz vor der Stopfbuchse geknickt. | | Feststellungsnummer ZE49 Videoanlage, Kamera A3 ZH 106.2 Fortgeschrittene Korrosion an der Anschlussdose. | |

Besonders zu erwähnen sind die Visiowave Codec der Videoanlage, welche bei einem Ausfall nicht mehr ersetzt werden können. Der Vertrieb und die Unterstützung dieser Komponente wurden seitens Hersteller eingestellt. Weiterhin müssen bei jeglichen montierten Kameras die Gehäuse bei einem Ausfall ersetzt werden, da diese aufgrund Korrosionen nicht mehr ohne Beschädigung geöffnet werden können. Die Kamera A3 ZH 106.2 weist zusätzlich fortgeschrittene Korrosion an der Anschlussdose auf.

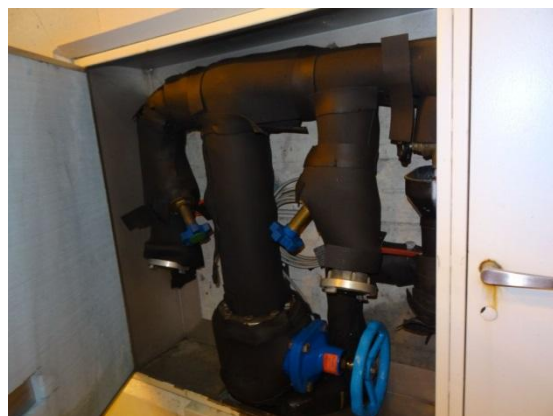
Feststellungsnummer ZE79

Löscheinrichtung, Hydrant HY FBS 106.488

Tropft beim Auslass.

Der Hydrant HY FBS 106.488 tropft beim Auslass und die Tür der SOS-Nische 106.488 FBS lässt sich aufgrund des fortgeschrittenen Rosts nicht mehr schliessen.

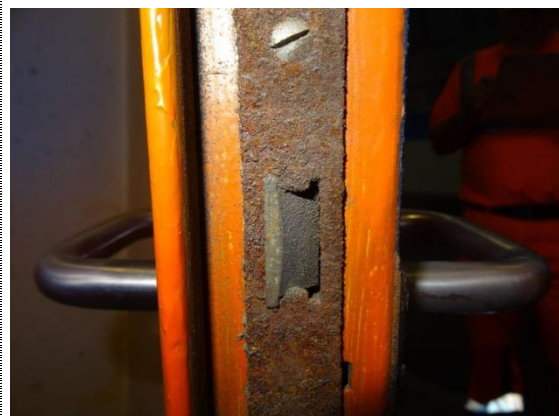
Feststellungsnummer ZE81

Tür / Tor / Zutrittskontrolle, Tür SOS-Nische 106.488 FBS

Türe schliesst wegen fortgeschrittenem Rost nicht mehr.

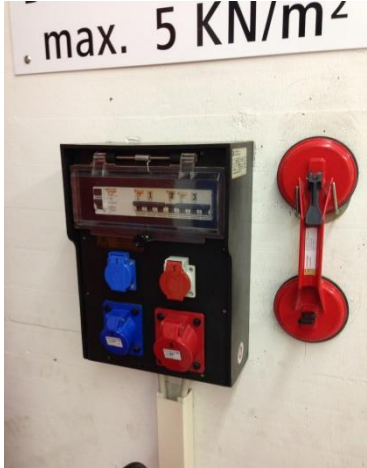
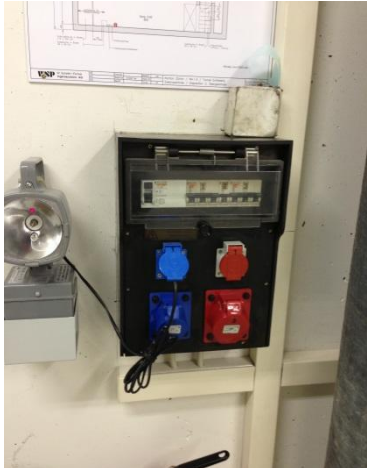
| <p>Feststellungsnummer ZE73</p> <p>Hausinstallation, Steckdosenverteiler STV Raum 402</p> <p>Die Beschriftung der Leitung zum Gifas-Verteiler fehlt.</p> | <p>Feststellungsnummer ZE74</p> <p>Hausinstallation, Steckdosenverteiler STV Raum 501</p> <p>Die Beschriftung der Leitung zum Gifas-Verteiler fehlt.</p> |
