Nationalstrasse N03 / Abschnitt 56

Tunnel Entlisberg, Instandsetzung BSA

Projektgenerierung

Grundlagenbericht
inkl. Beilagen

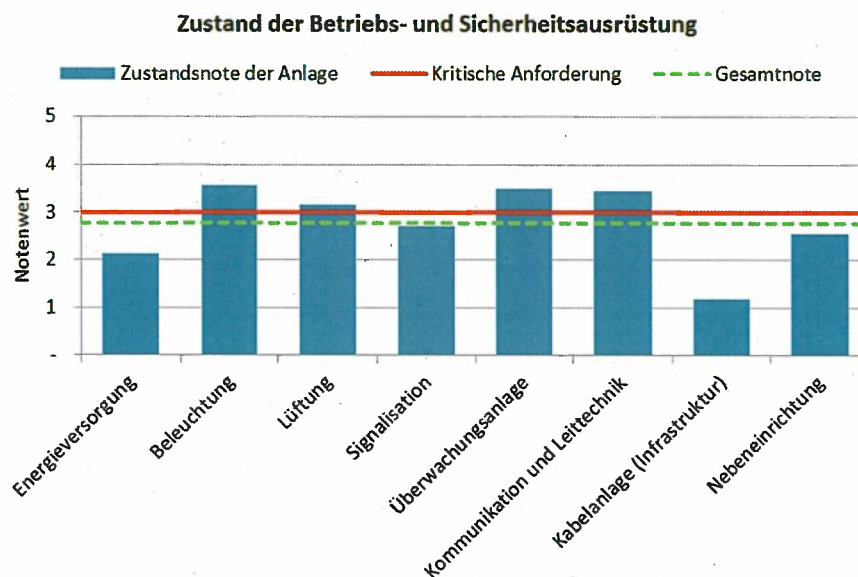
Abbildung 3 Zustand der BSA gemäss Hauptinspektion

Mit der Hauptinspektion wurde festgestellt, dass sich die BSA des TENT insgesamt betrachtet in einem kritischen bzw. nur knapp genügendem Zustand befindet. (vgl. Abbildung 3). Für die Anlagen des TENT errechnet sich eine durchschnittliche Zustandsnote von 2.8. Die Hauptursache für den knapp genügenden Zustand der BSA sind vor allem die vier Anlagen:

- Beleuchtung
- Lüftung
- Überwachungsanlage
- Kommunikation und Leittechnik

Sie alle erfüllen die Anforderungen nicht mehr vollumfänglich. Grund dafür sind in erster Linie die veralteten Anlagesteuerungen, welche mit abgekündigten Betriebssystemen ausgerüstet sind. Überdies wurden sicherheitsrelevante Mängel an der Energieversorgung und den Nebeneinrichtungen entdeckt sowie eine eingeschränkte Ersatzteilverfügbarkeit festgestellt.

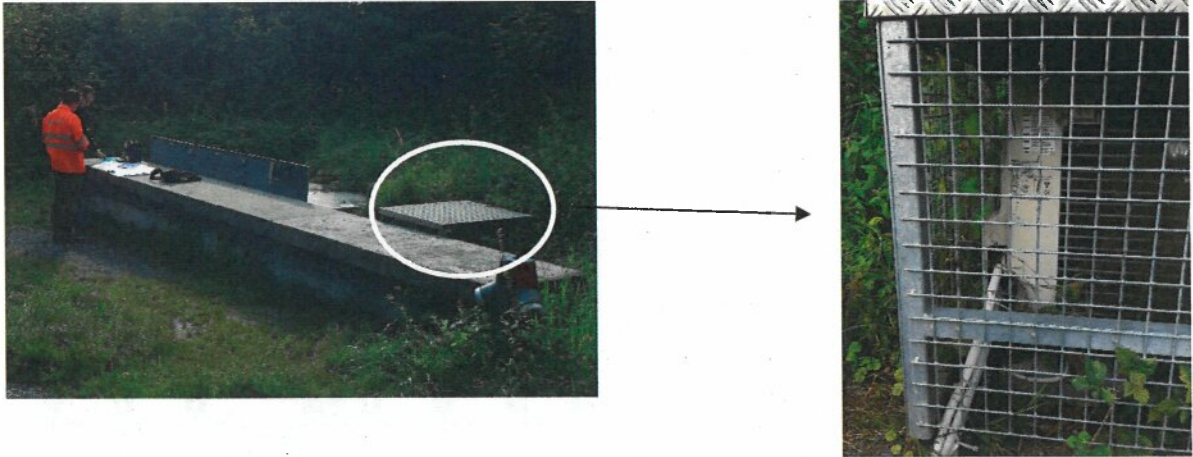
Abbildungen: Ist-Situation Zugang zur Zentrale, Aufnahme August 2016

Der Zustand der Nebeneinrichtungen wurde mit der Note 2.6 (genügend) bewertet. Auf Grund der unzureichenden Kühlleistung der HLKK-Anlage der Elektrozentrale wurde der Einsatz eines Splitt-Kühlgerätes mit Aussenkondensator nötig (vgl. Abbildung). Das Splitt-Kühlgerät wurde später nachgerüstet und sorgt für eine zusätzliche Abfuhr der Wärmeleistung, welche im 3.OG der Zentrale durch „Anlagen Dritter“ produziert wird. Die Lösung ist sicherlich nicht optimal (Dimensionierung, Umwelteinflüsse, etc.)

Ergänzend zur HI BSA 2015 wird im Jahresbericht der GE VII die Sicherheit beim Zutritt zur Tunnelzentrale bemängelt. Dazu wurden mit dem KBU 2017 Massnahmen zur Erhöhung der Sicherheit umgesetzt. Auf der nachfolgenden Abbildung sind die zusätzlichen Absperrgeländer wie auch die Sicherung der Absperrgitter ersichtlich.

Mittels des KBU wurde im Rahmen einer Sofortmassnahme die Sicherheit erhöht (Absperrgitter etc.), vgl. dazu die Bemerkungen im Kap. 4. Laut Nutzer (GEVII, Dritte) ist der Zugang zur Zentrale bei Dunkelheit, Vereisung und Schneefall erschwert. Im Projekt soll geprüft werden, ob im Zusammenhang mit der HLKK-Massnahme eine bauliche Anpassung am Zugang zur Zentrale sinnvoll ist.
