Bundesamt für Strassen ASTRA
Abteilung Strasseninfrastruktur

**Rubigen A6,
Rutschung Raintalwald
Ausarbeitung Untersuchungs- und Massnahmenvorschläge**

Technischer Bericht Nr. 10259.1

Zollikofen, 17. Dezember 2010 / Rr

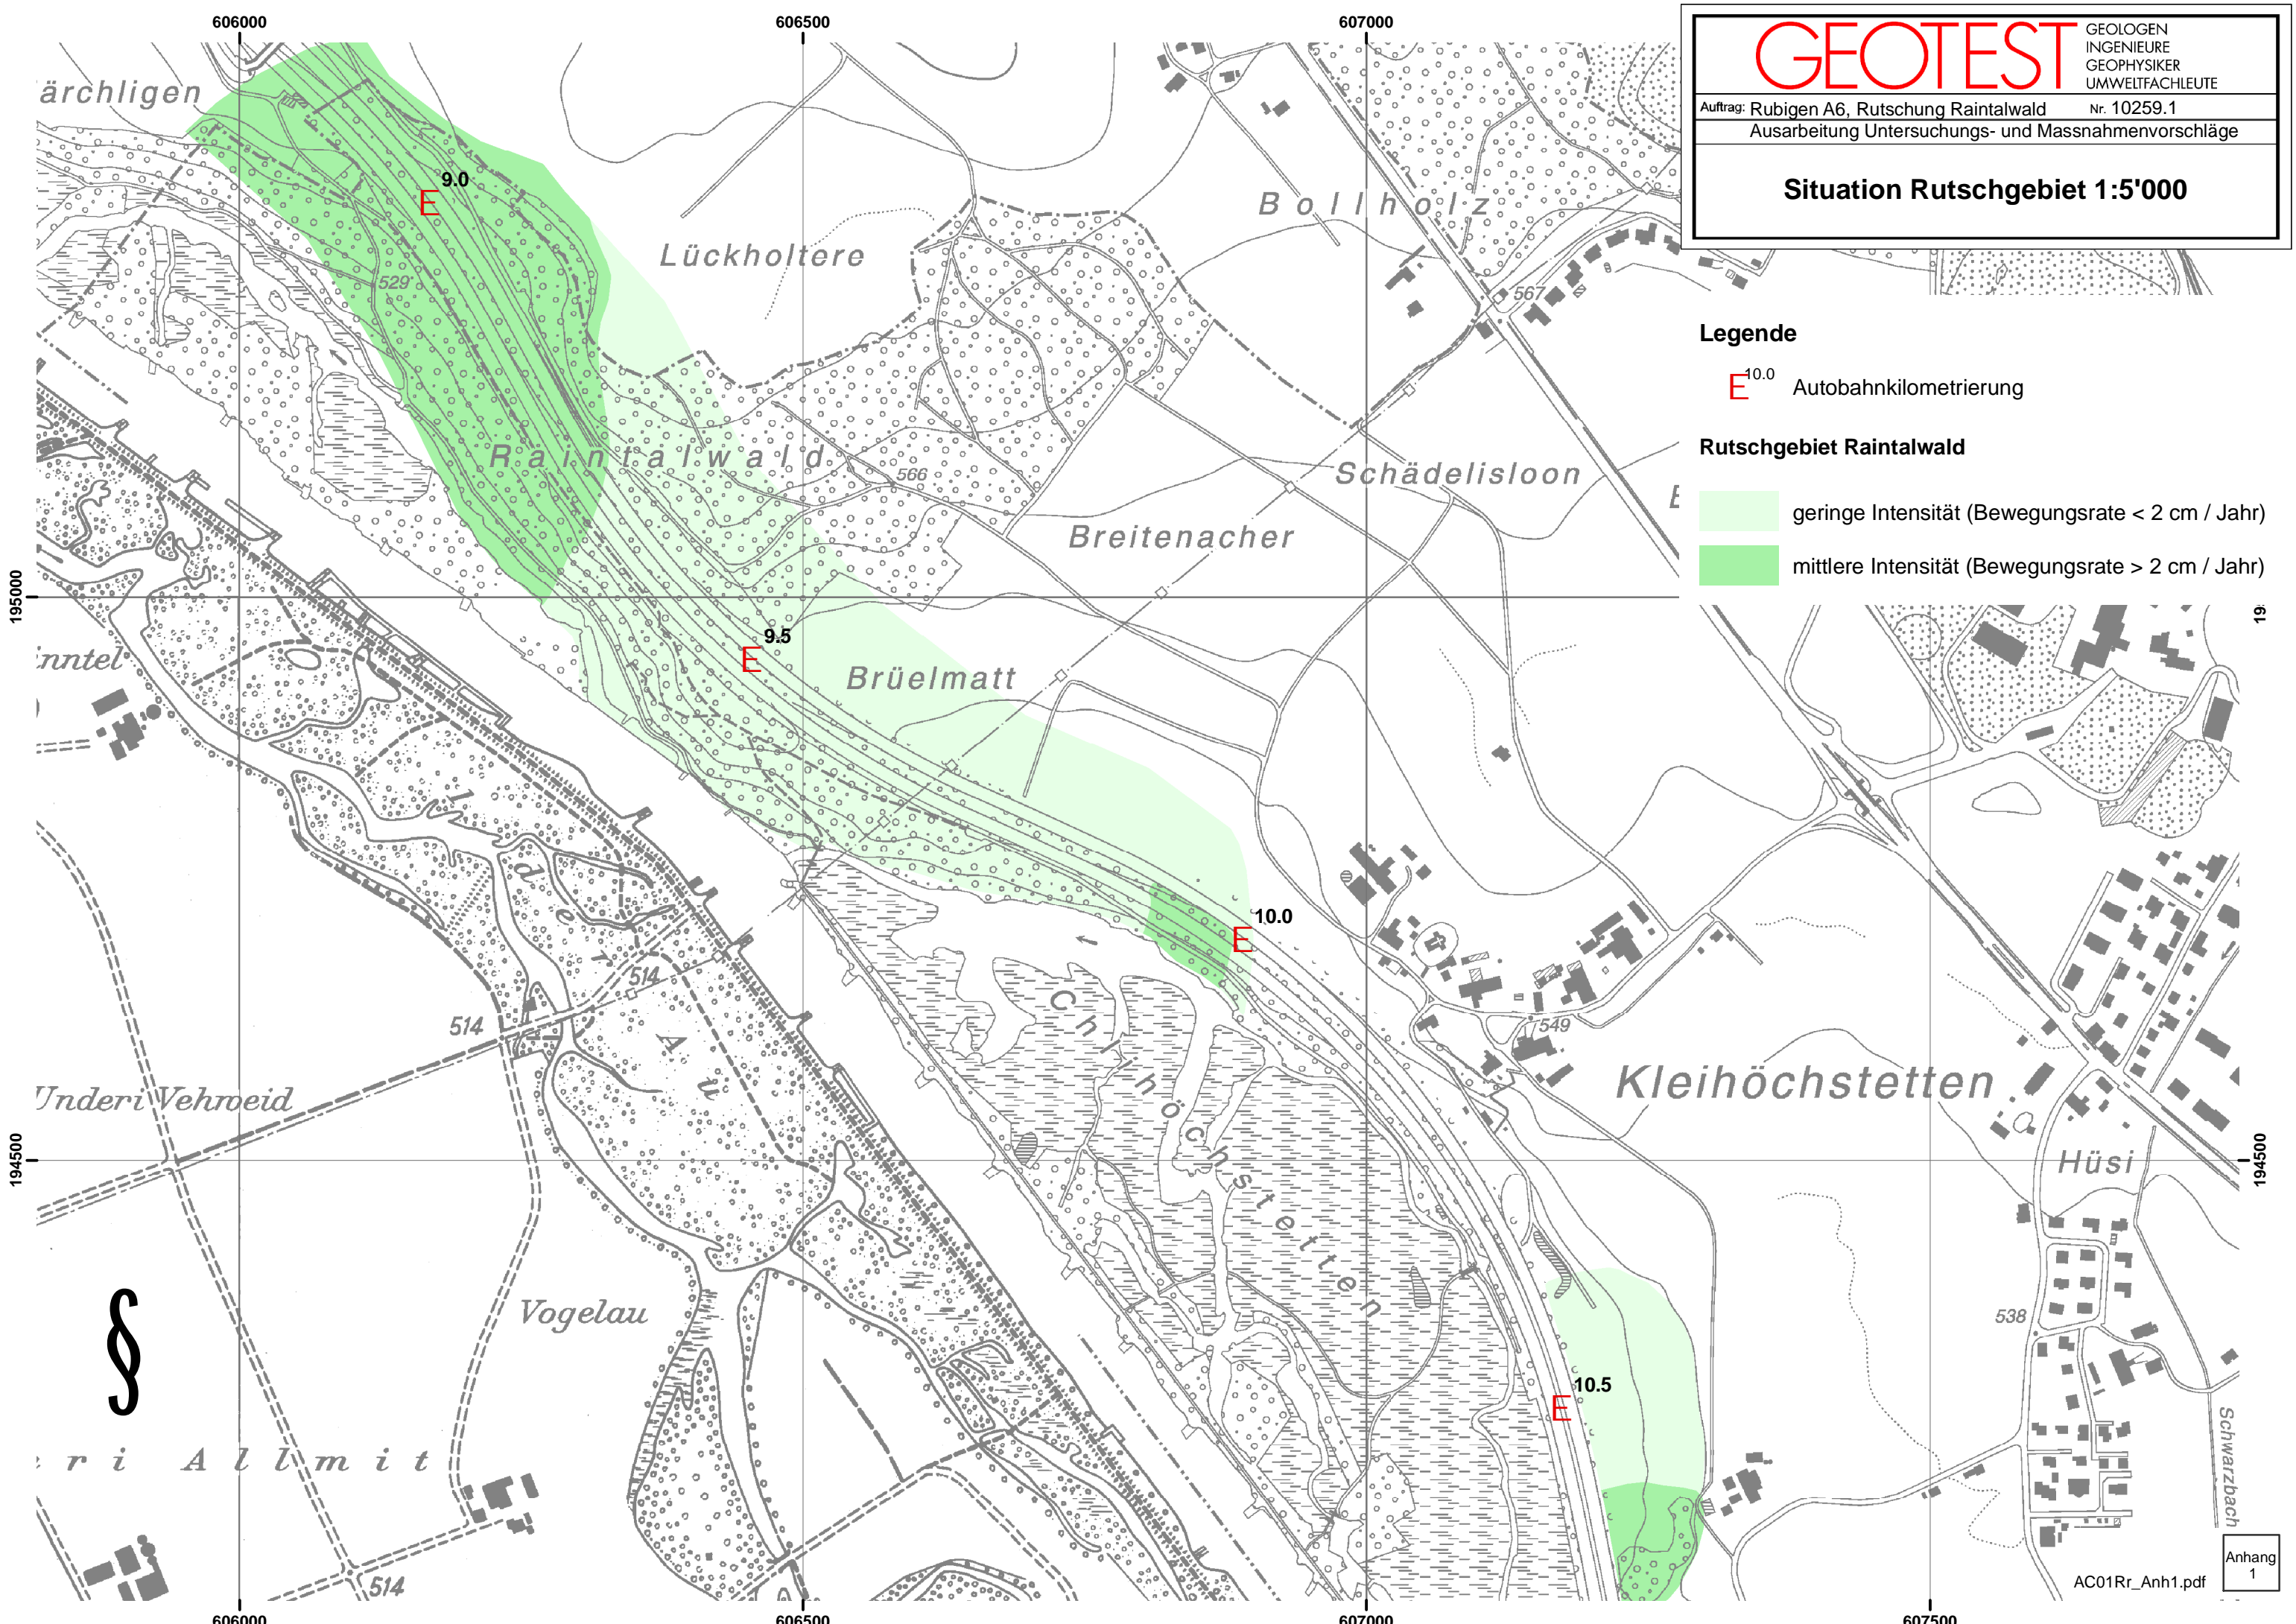
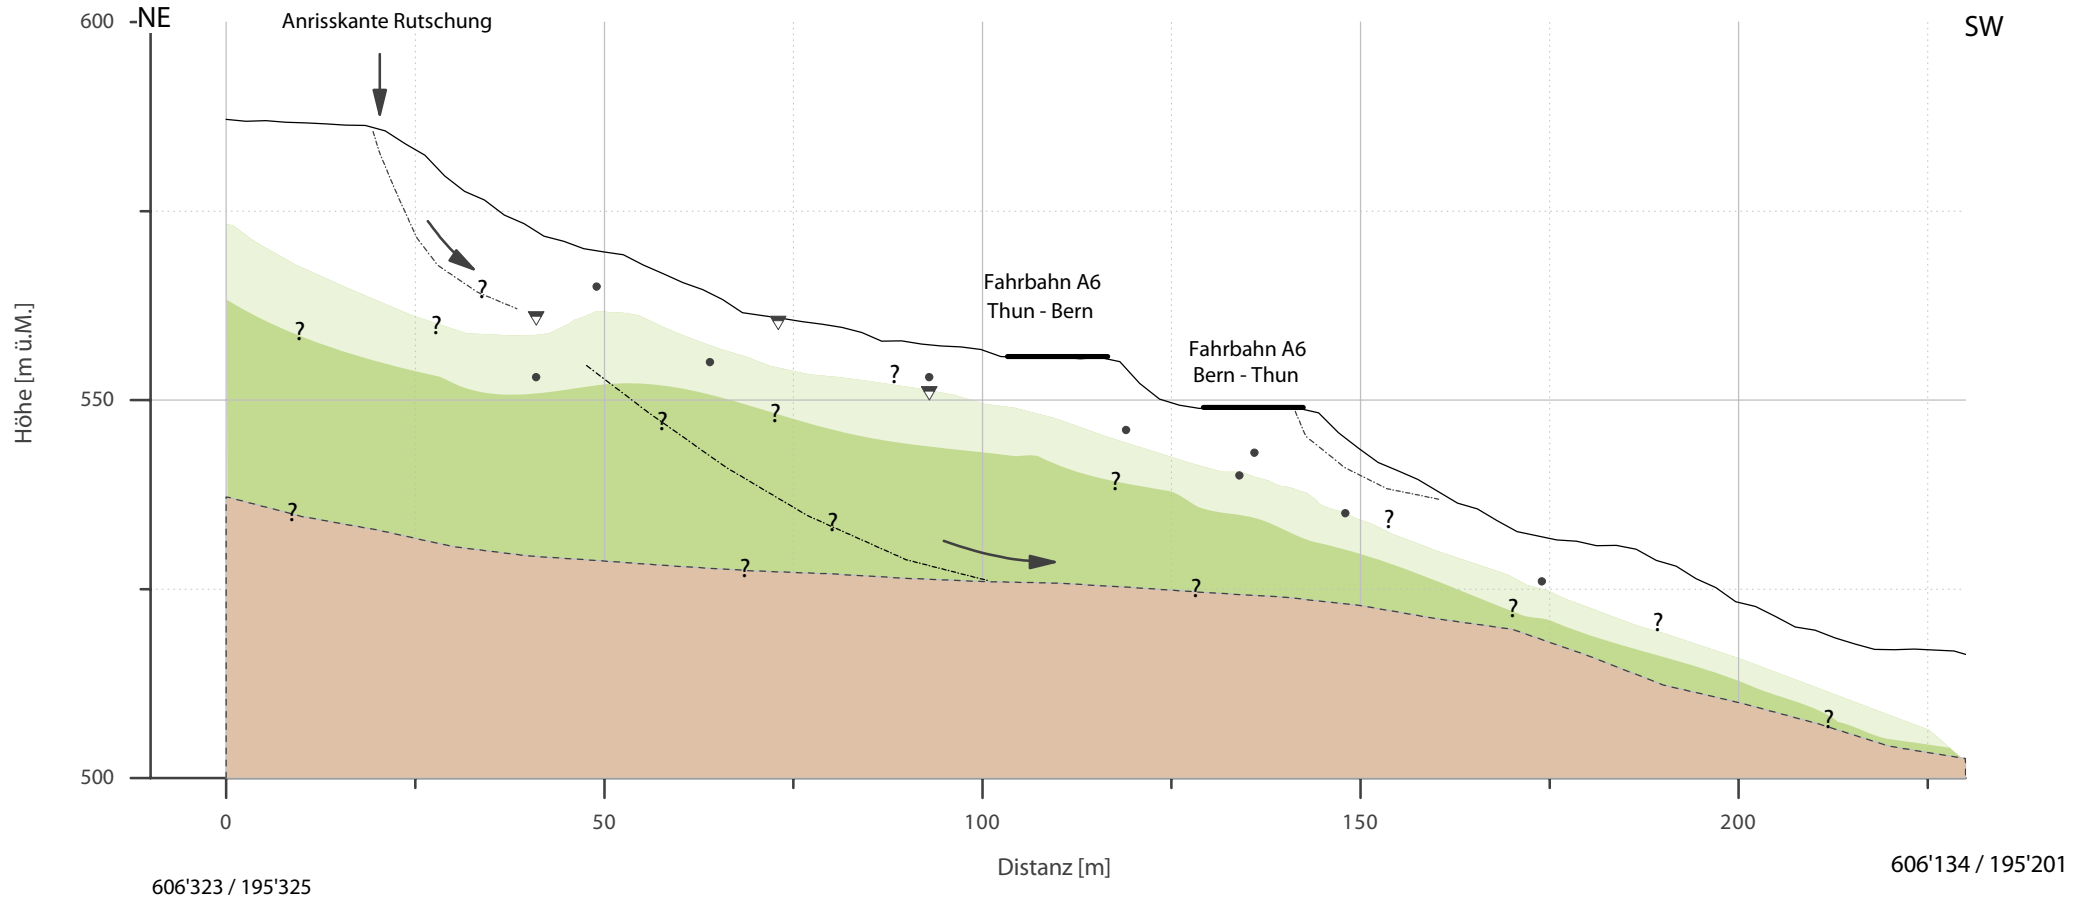
Querprofil Rutschung Raintalwald

3.3 Geologisches Modell des Rutschgebiets Raintalwald (vgl. Anhang 2)

Der komplexe Aufbau des Lockergesteinskörpers im Untergrund lässt ein Rutschsystem mit verschiedenen Teilrutschungen und somit mehreren Gleitflächen unterschiedlicher Gründigkeit und Geometrie vermuten. Verschiedene Untersuchungen ([5], [13]) weisen darauf hin, dass das Moränenmaterial nicht auf einer Gleitfläche entlang der Seetonoberkante abgleitet. Es handelt sich eher um eine gleichförmige Kriechbewegung innerhalb des Seetons oder des Lockergesteins, womit die Ausbildung einer klaren Scherzone ausbleibt. Dies würde auch die fehlende Gleitfläche während den Aushubarbeiten erklären. Weiter wurden bei Verschiebungsmessungen an zwei 8 – 10 m tiefen Messschächten keine Verkipnungen registriert. Dies kann einerseits auf eine tiefgründige (> 20 m) Gleitfläche z.B. auf der Molasse oder auf plastisches Deformieren des Lockergesteinskörpers hinweisen.

Die Gleitfläche wird aufgrund der Geländemorphologie und den beobachteten Terrainabsenkungen in einer Tiefe von 2 – 10 m vermutet. Die Felsoberfläche kommt gemäss den Felsreliefmodellierungen erst in einer Tiefe von 14 – 25 m [9] zuliegen. Der Gleithorizont verläuft somit vermutlich innerhalb des Lockergesteins.

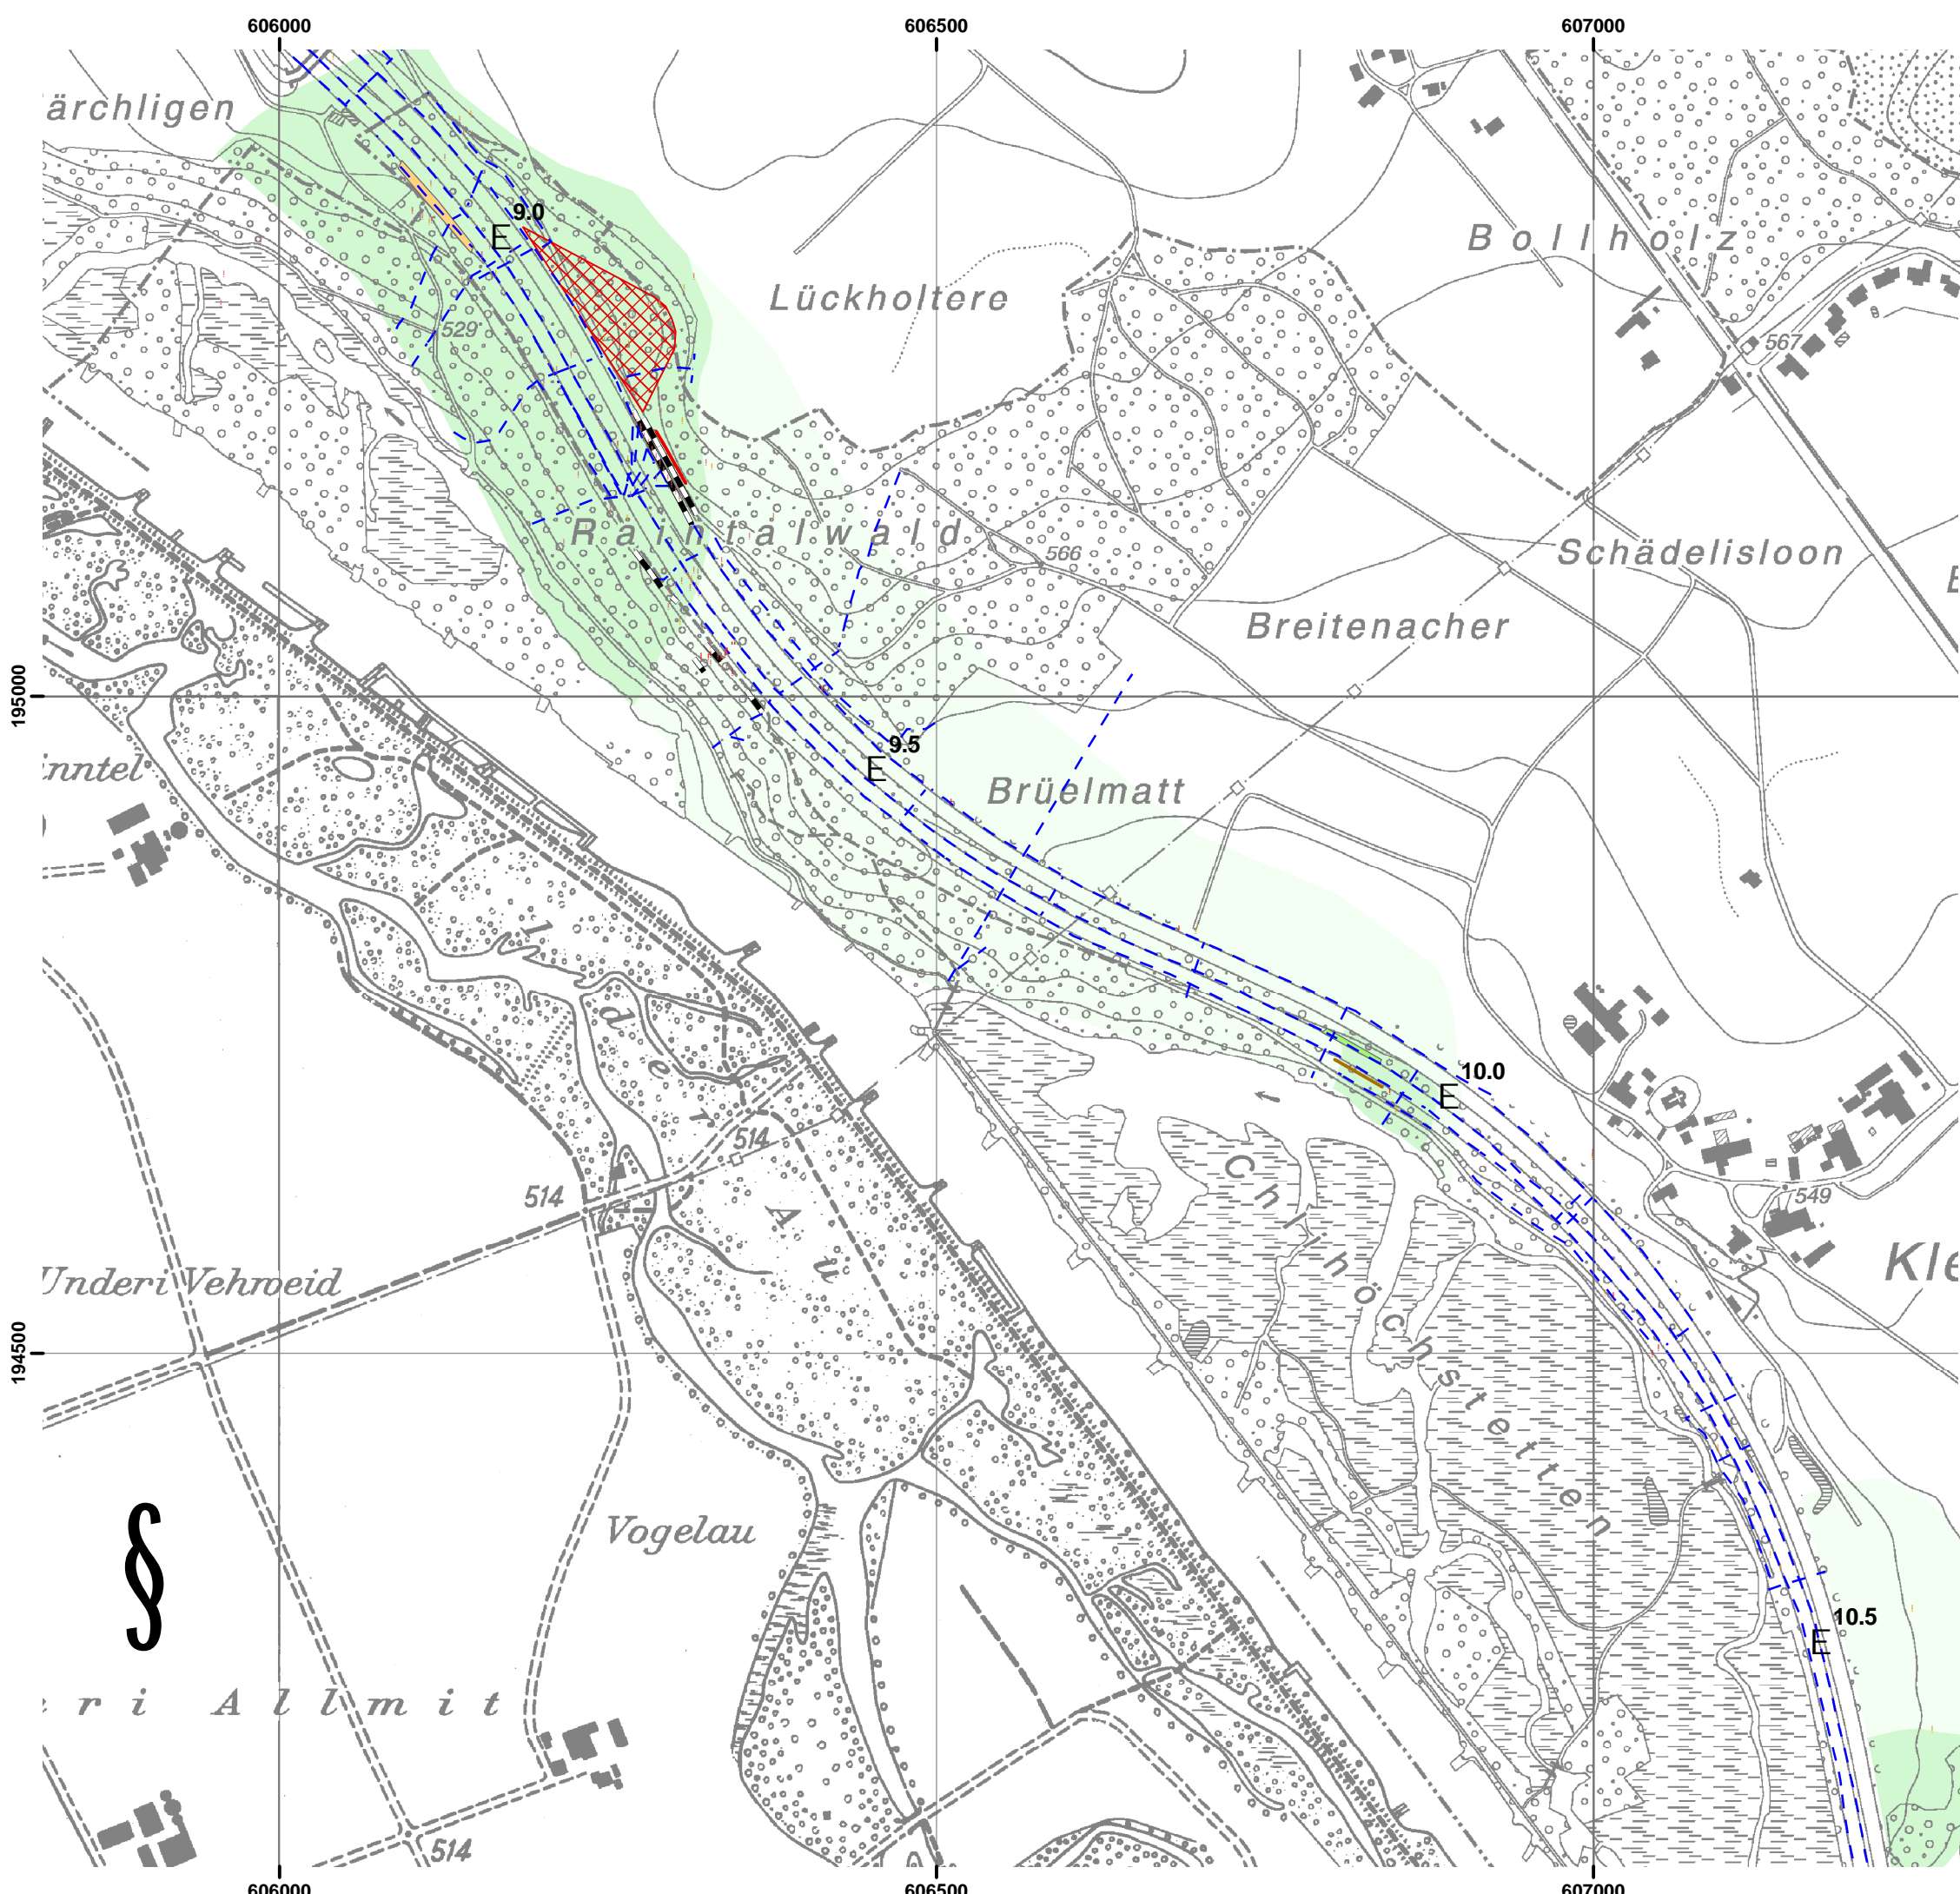
Durchgeführte Sondierungen und Massnahmen

Die in den Jahren 1965 – 1973 durchgeführten Sondierungen und Messungen führten zu zahlreichen Massnahmen während des Baus der Nationalstrasse. Die Massnahmenwirkung konnten mit Ausnahme der oberflächennahen Drainagewirkung nie quantifiziert werden. Nach der Installation der oberflächennahen Drainage wurden kleinere Bewegungsraten gemessen.

Eine vollständige Stabilisierung der Grossrutschung ist aus naturgefahrenstechnischer Sicht nicht zweckmässig. Es ist jedoch zwingend notwendig, die zu Beginn der Nationalstrasse erstellten Massnahmen (Entwässerung, Stützmauer, etc.) zu unterhalten und deren Funktionstauglichkeit zu gewährleisten. Im Hinblick auf zukünftige Bauwerksanierungen erachten wir eine schlanke Messkampagne über mehrere Jahre zur quantitativen Erfassung der wichtigsten Rutschparameter als durchaus sinnvoll. Folgend werden die Unterhalts- und Untersuchungsmassnahmen kurz erläutert.
