Bundesamt für Strassen ASTRA  
Abteilung Strasseninfrastruktur

**Rubigen N6, Raintalwald  
Ausarbeitung Überwachungskonzept  
„Rutschung Raintalwald“**

**Bericht Nr. 10259.3**

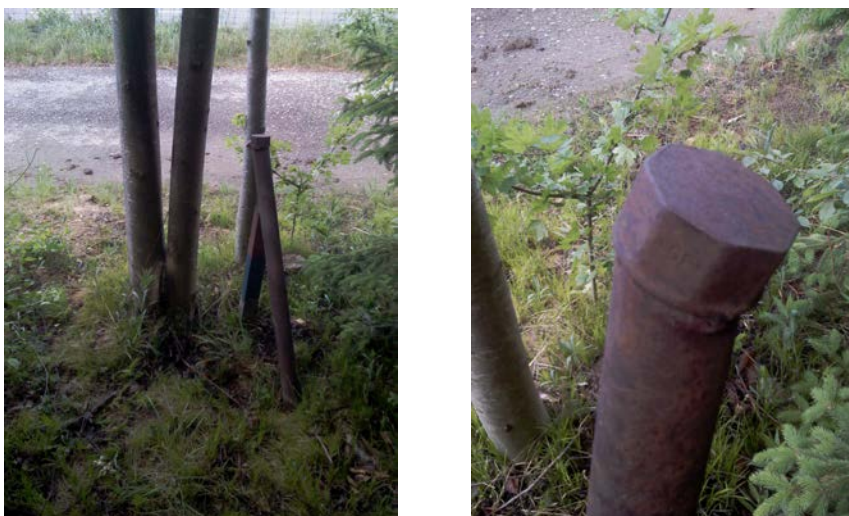
Trotz intensiver Suche rund um die Autobahn konnten keine alten, funktionstauglichen Piezometer oder Inklinometer-Standorte im Gelände verortet werden. Lediglich an einem Standort fand sich ein Piezometerrohr, welches jedoch abgeschlagen (resp. abgeschraubt) an einem Baum lehnt (Abbildung 1).

Abbildung 1: Abgeschraubtes Piezometerrohr bei Koordinate ca. 606'259 / 195'263

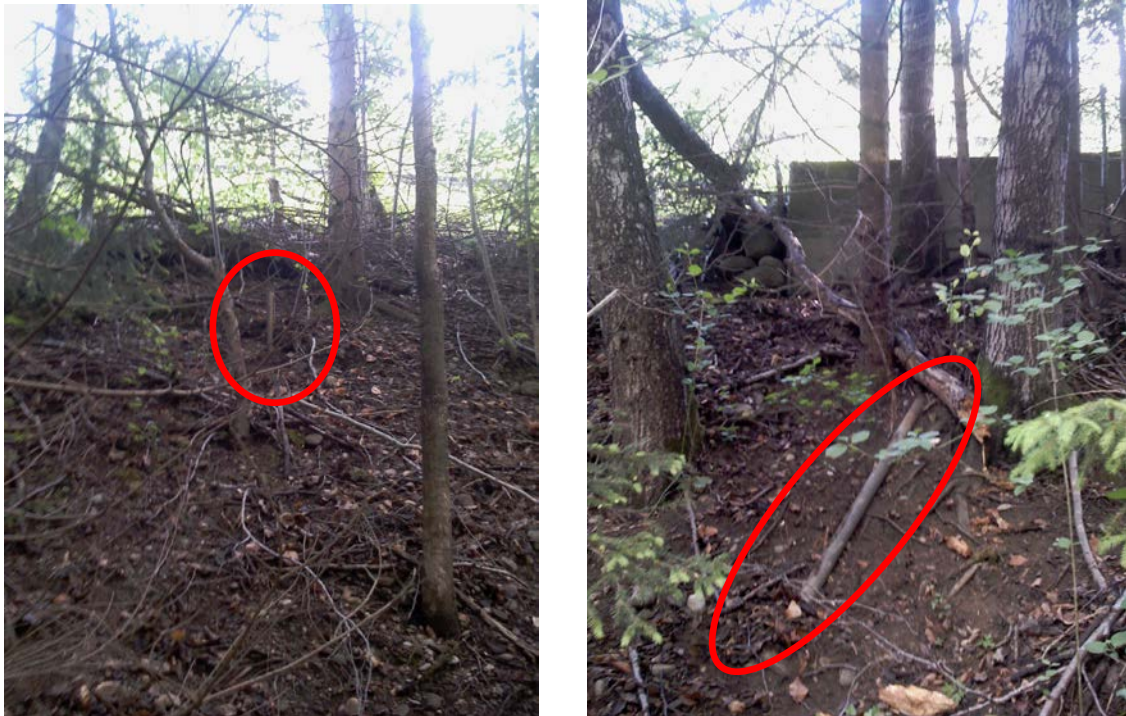
Im Bereich um Koordinate 606'310 / 195'080 konnten aufgrund der Unterlagen mehrere Piezometer auf engstem Raum erwartet werden. Während der Begehung wurden lediglich 5 Holzpflocke gefunden (vgl. Abbildung 2), die aber sicherlich nicht aus der Zeit von 1962 stammen (Einbau der Piezometer). Neben einem der dünnen Pflöcke lag ein Stahlrohr, welches aber nicht eindeutig als Piezometerrohr identifiziert werden konnte. Ansonsten wurden keine Hinweise auf Piezometer gefunden.

Abbildung 2: Holzmarkierung und Stahlrohr im Bereich Koordinate 606'310 / 195'080

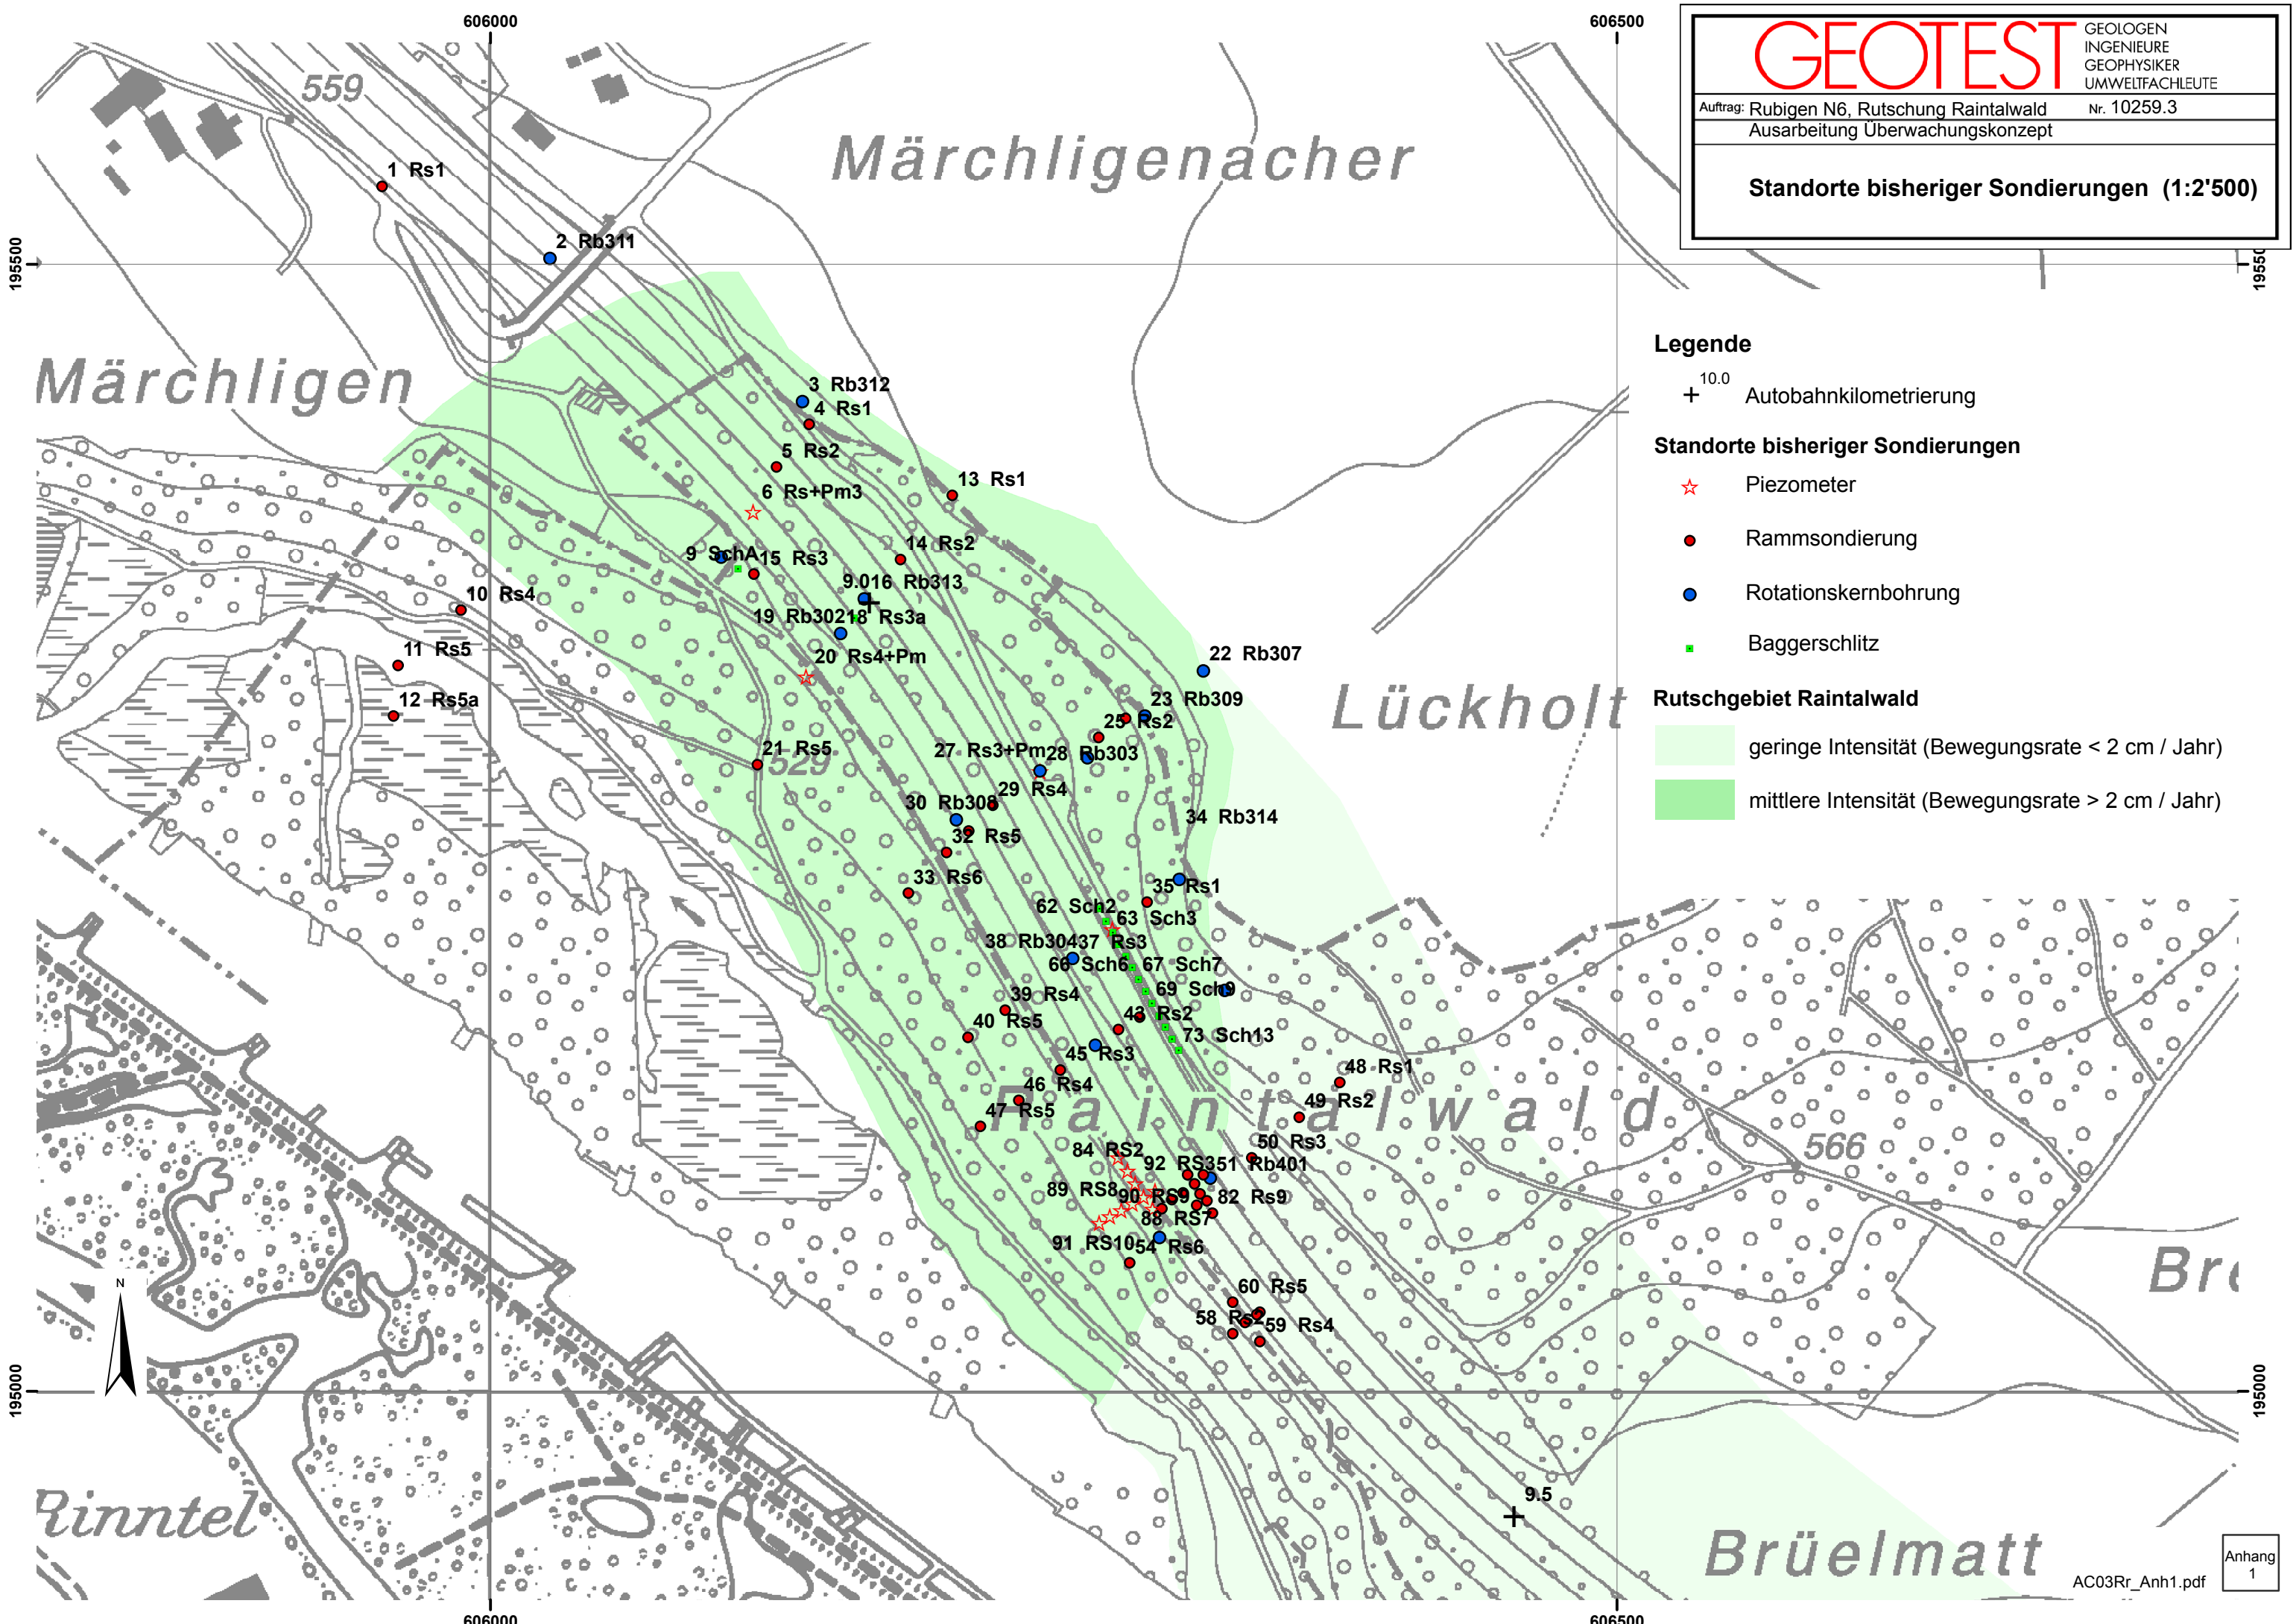
Standorte bisheriger Sondierungen (1:2'500)

Aus den bestehenden Unterlagen wurden die Koordinaten aller aufgezeichneten Sondierungen (Bohrungen, Rammsondierungen und Baggerschlitze) in ein GIS übertragen. In den Unterlagen fanden sich Hinweise auf 15 Piezometer (Rammsondierungen) und über 30 Kernbohrungen. Es resultierte eine Karte mit den bisherigen Untersuchungsstandorten (vgl. Anhang 1).
