**Muttenz / Münchenstein  
Birswuhr, Kraftwerk Neue Welt**

**Zustandsbeurteilung Birswuhr,  
Kraftwerk Neue Welt**

**4627.0019**  
09.03.2011

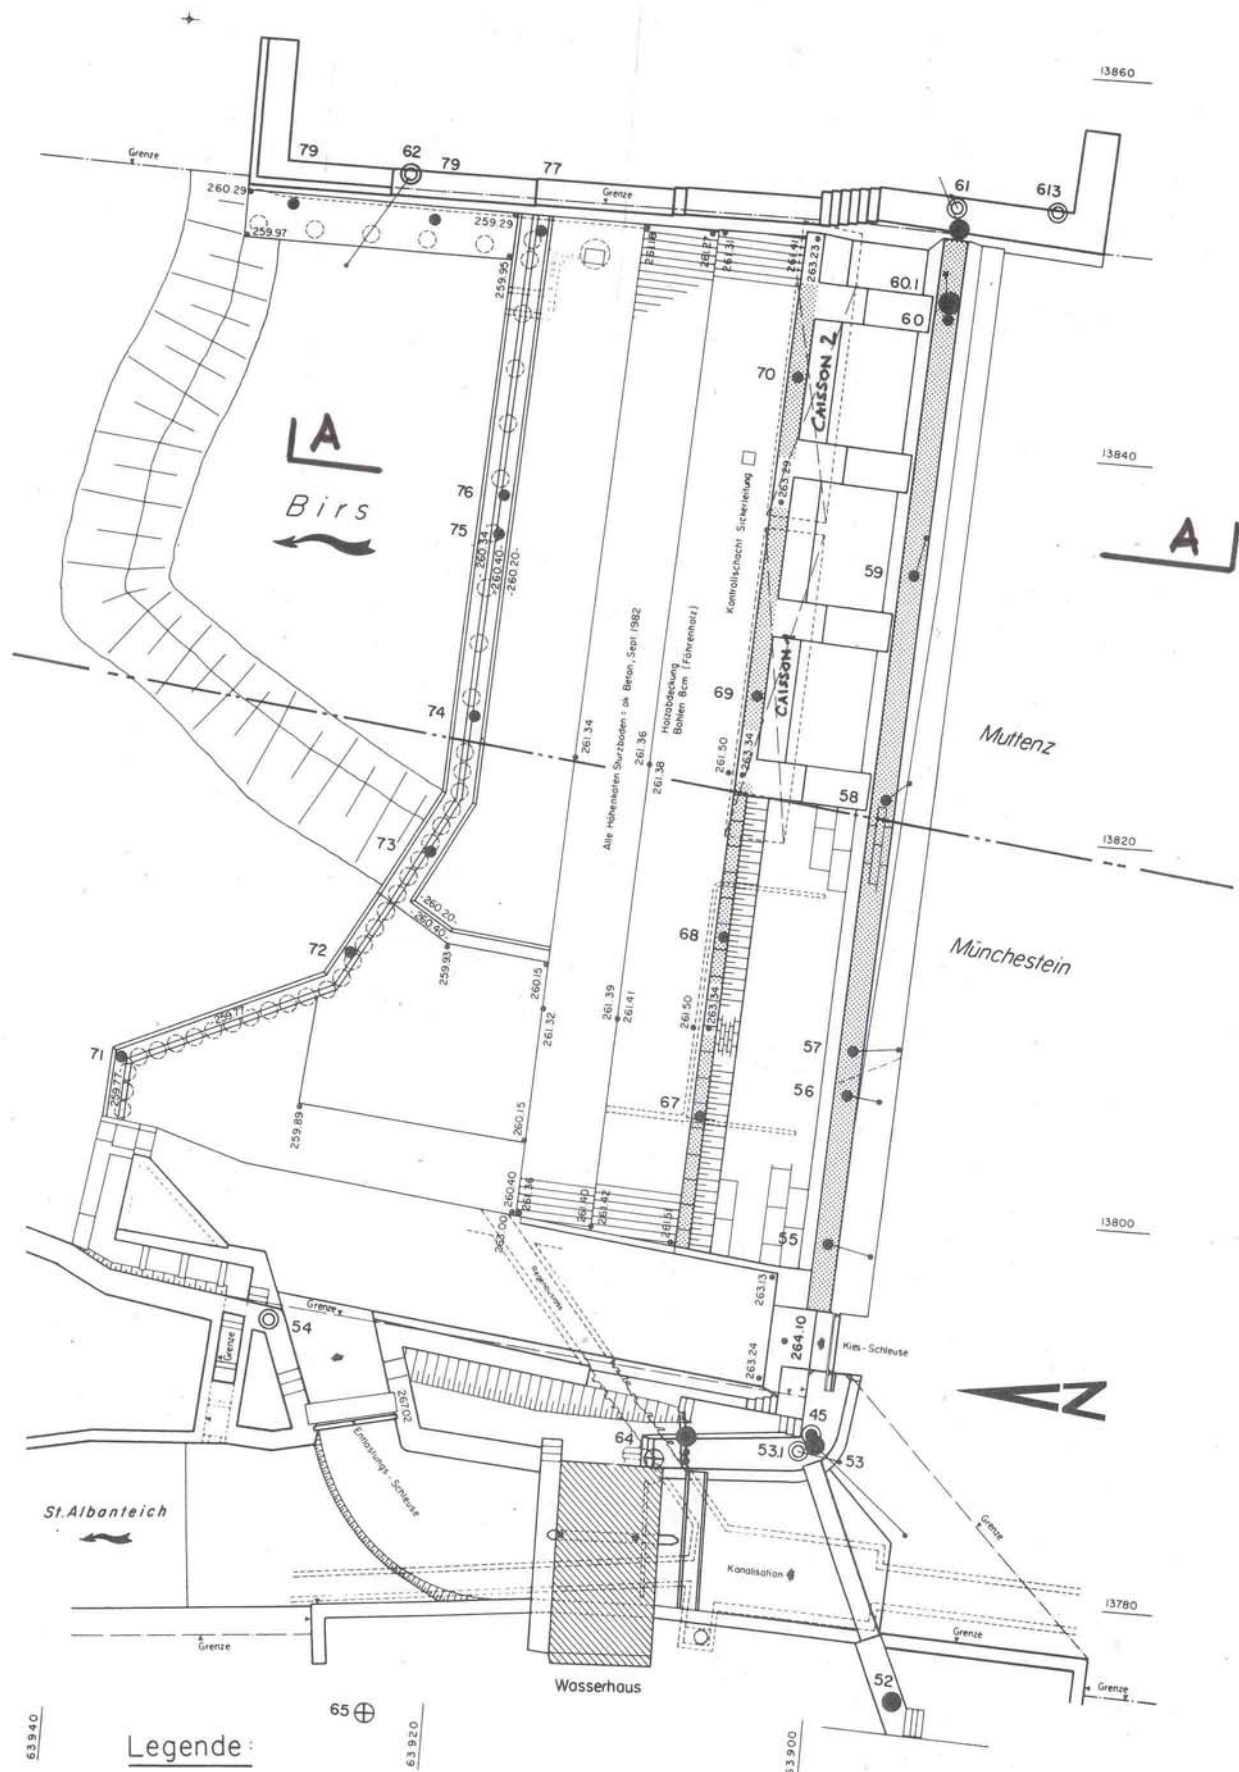
### Birswuhr mit Lageplan der Messpunkte

Das Setzungsverhalten des Birswuhrs wird bereits seit der Erstellung in den Jahren 1882/84 beobachtet. Seit den 1980er Jahren wird das gesamte Wuhr mit einem Messnetz (vgl. Beilage 2) überwacht.

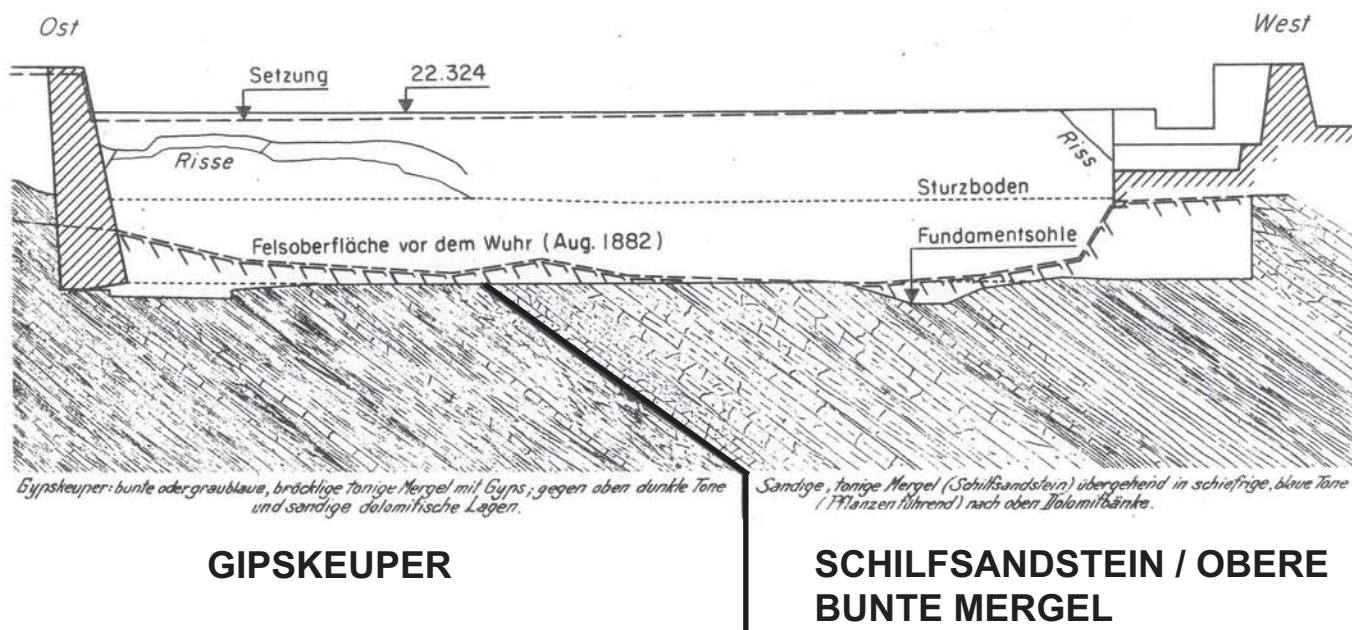
## Geologisches Profil Birswuhr Neue Welt

Das Birswuhr liegt auf der linken Birssseite (Westen, Münchenstein) auf einem festen Felsuntergrund (Schilfsandstein / obere Bunte-Mergel) auf. Dieser ist stabil und keinen Setzungen unterworfen. Auf der rechten Uferseite (Osten, Muttentz) liegt das Wuhr im verwitterten, aufgeweichten Gipskeuper. Der Übergang vom stabilen Felsuntergrund im Osten (Schilfsandstein, obere Bunte Mergel) in den verwitterungsanfälligen Gipskeuper liegt ungefähr in der Mitte des Wuhrs. (vgl. Beilage 3).

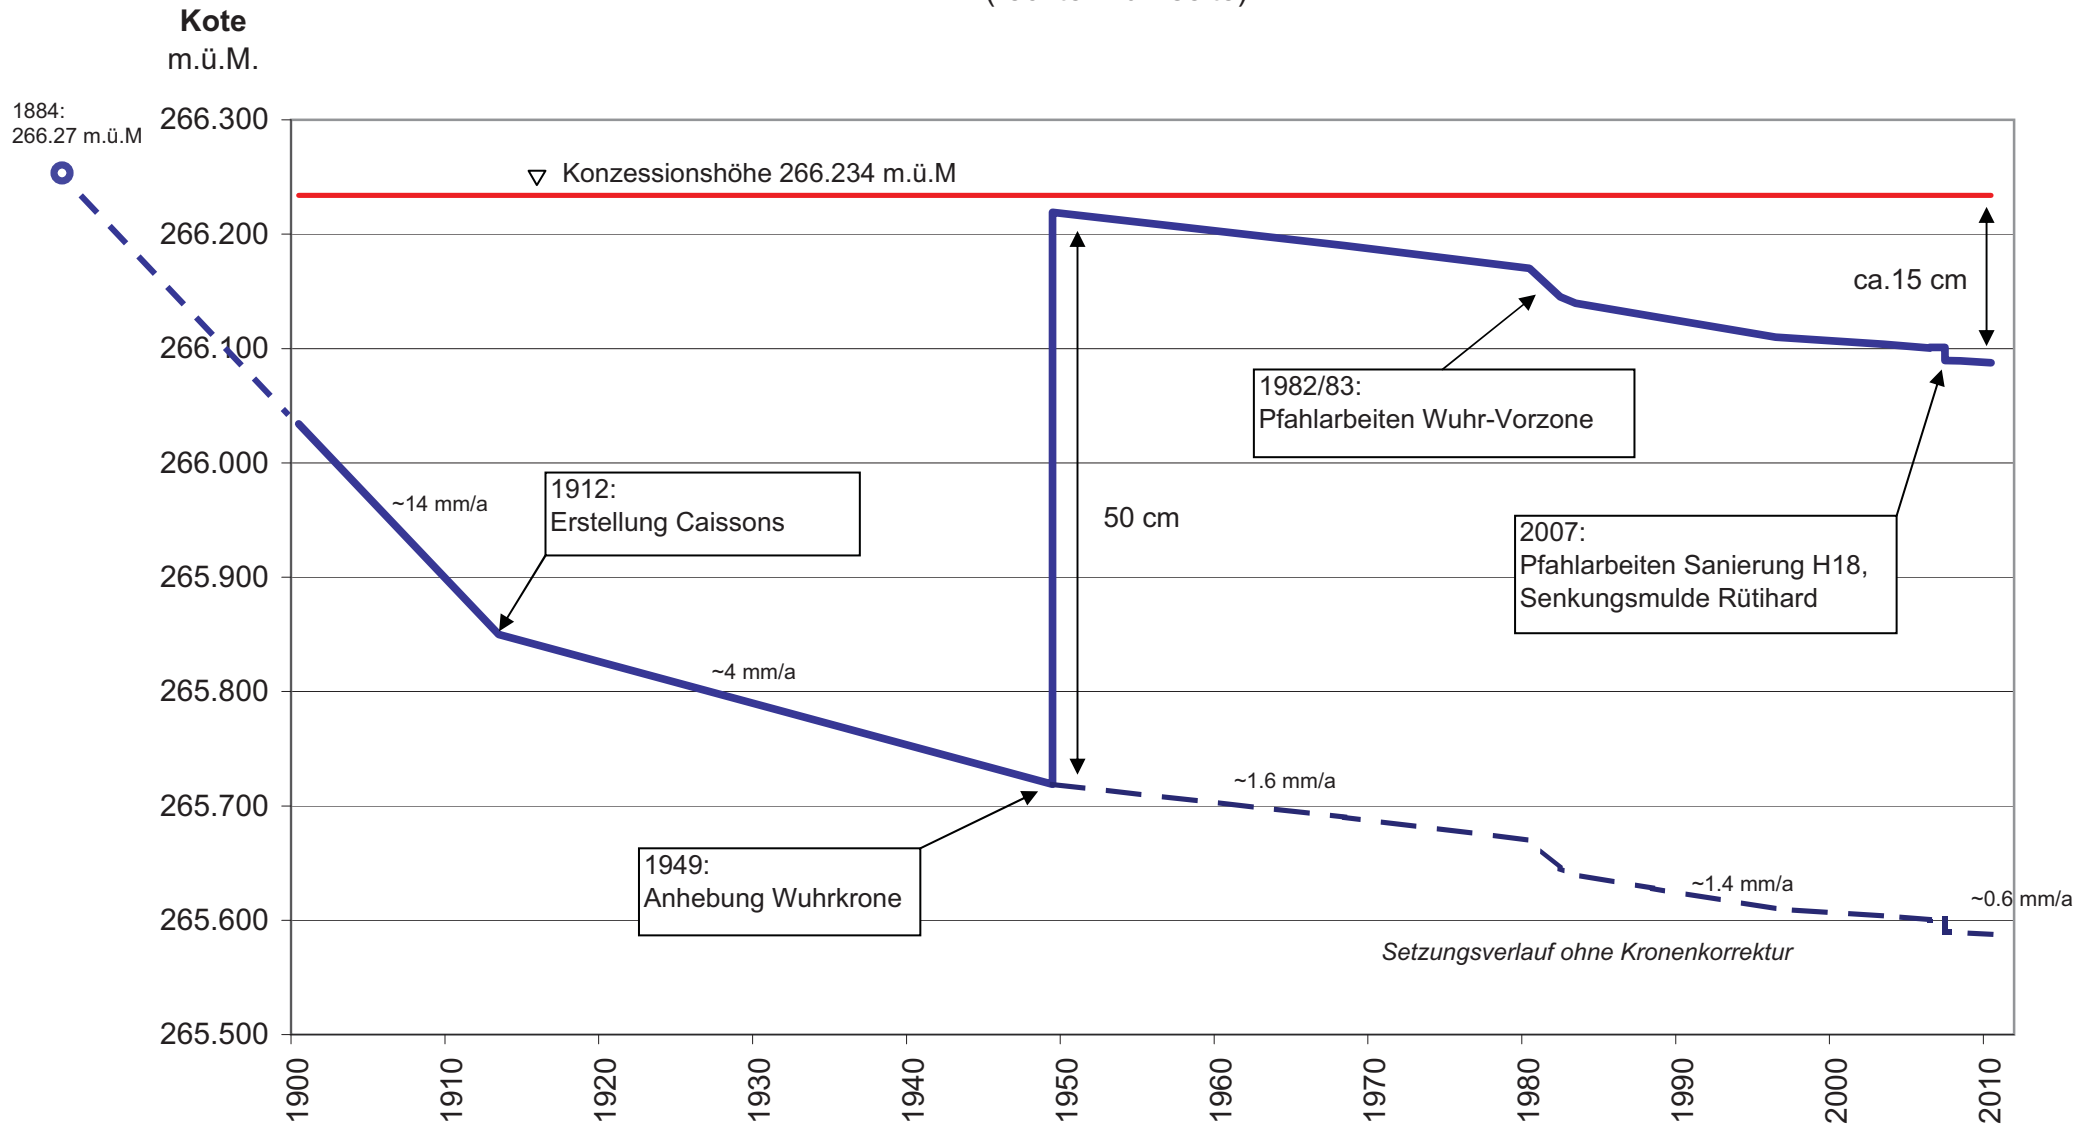
# Setzungsverlauf der Wuhrkronen 1884 bis 2010

Beilage 5 zeigt den Setzungsverlauf der Wuhrkrone auf der rechten Wuhrseite seit 1884 (Messpunkt 60). Die Setzungsdaten vor 1982 sind dabei aus der Dokumentation von E. Golder [1] übernommen worden.

Der Setzungsverlauf zeigt die unmittelbaren Auswirkungen von Bauarbeiten im Bereich des Wuhrs. Insbesondere die Pfahlarbeiten 1982/83 und 2007 hatten sprunghafte Setzungszunahmen zur Folge. Insgesamt lässt sich jedoch feststellen, dass das Setzungsmass kontinuierlich abnimmt. Anfang des 20. Jahrhunderts betrug das Setzungsmass noch ca. 14 mm / Jahr und liegt Heute bei ca. 0.5-1 mm / Jahr.

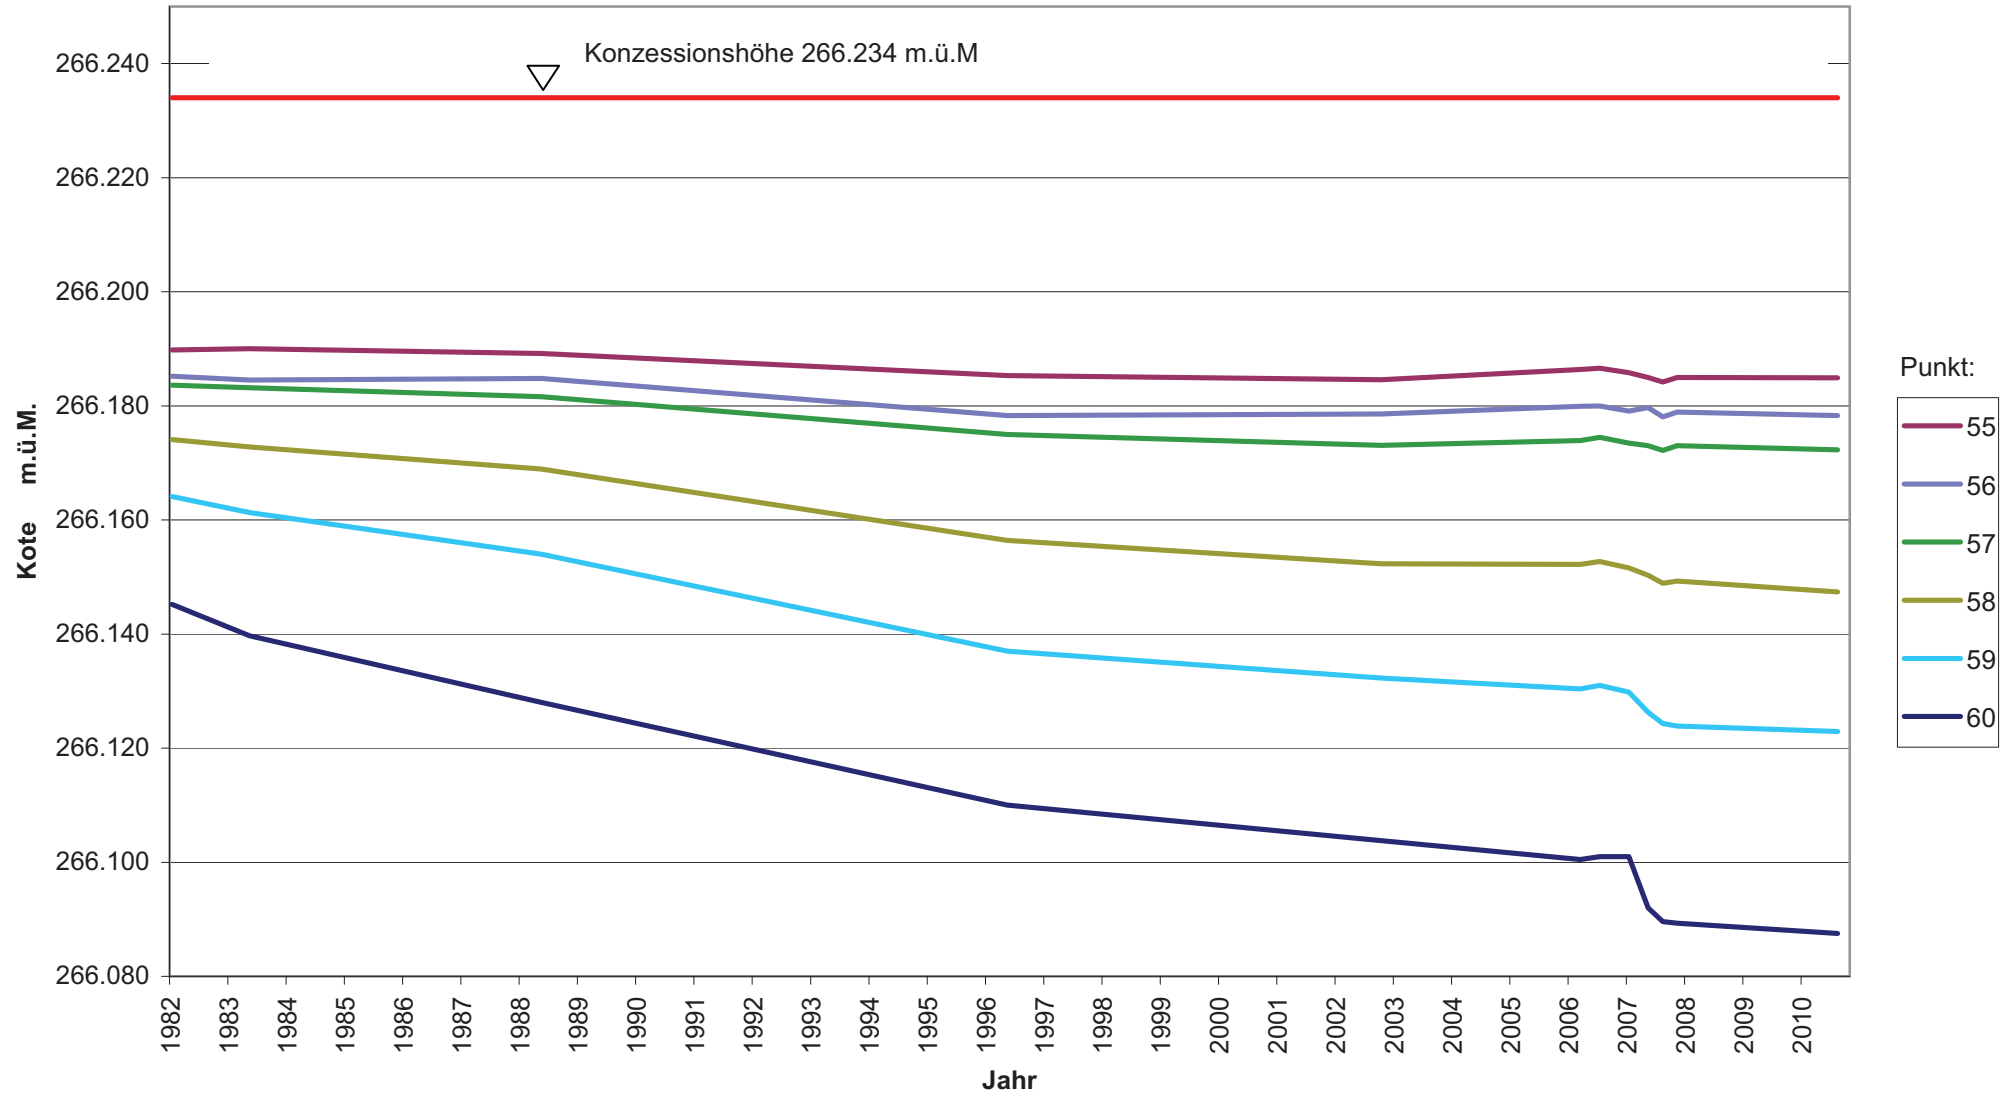
## Setzungsverlauf Obere Wuhrschwelle

In Beilage 6 bis 8 sind die Setzungen der einzelnen Vermessungspunkte auf der oberen, mittleren sowie unteren Wuhrschwelle seit 1982 dargestellt. Die Setzungslinien zeigen ein deutliches Verkippen des Wuhrs gegen Osten.

Die Höhendifferenz, resp. die Verkipfung des Wuhrs, zwischen linker und rechter Wuhrseite beträgt Heute total ca. 10 cm auf der oberen Wuhrschwelle. Ohne Berücksichtigung der Kronenkorrektur von 1949 ergeben sich totale Setzungen der rechten Wuhrseite von ca. 68 cm! Die Abweichung zur Konzessionshöhe von 266.234 m.ü.M. beträgt auf der Ostseite (Punkt 60) ca. 15 cm und auf der Westseite (Punkt 55) ca. 5 cm.

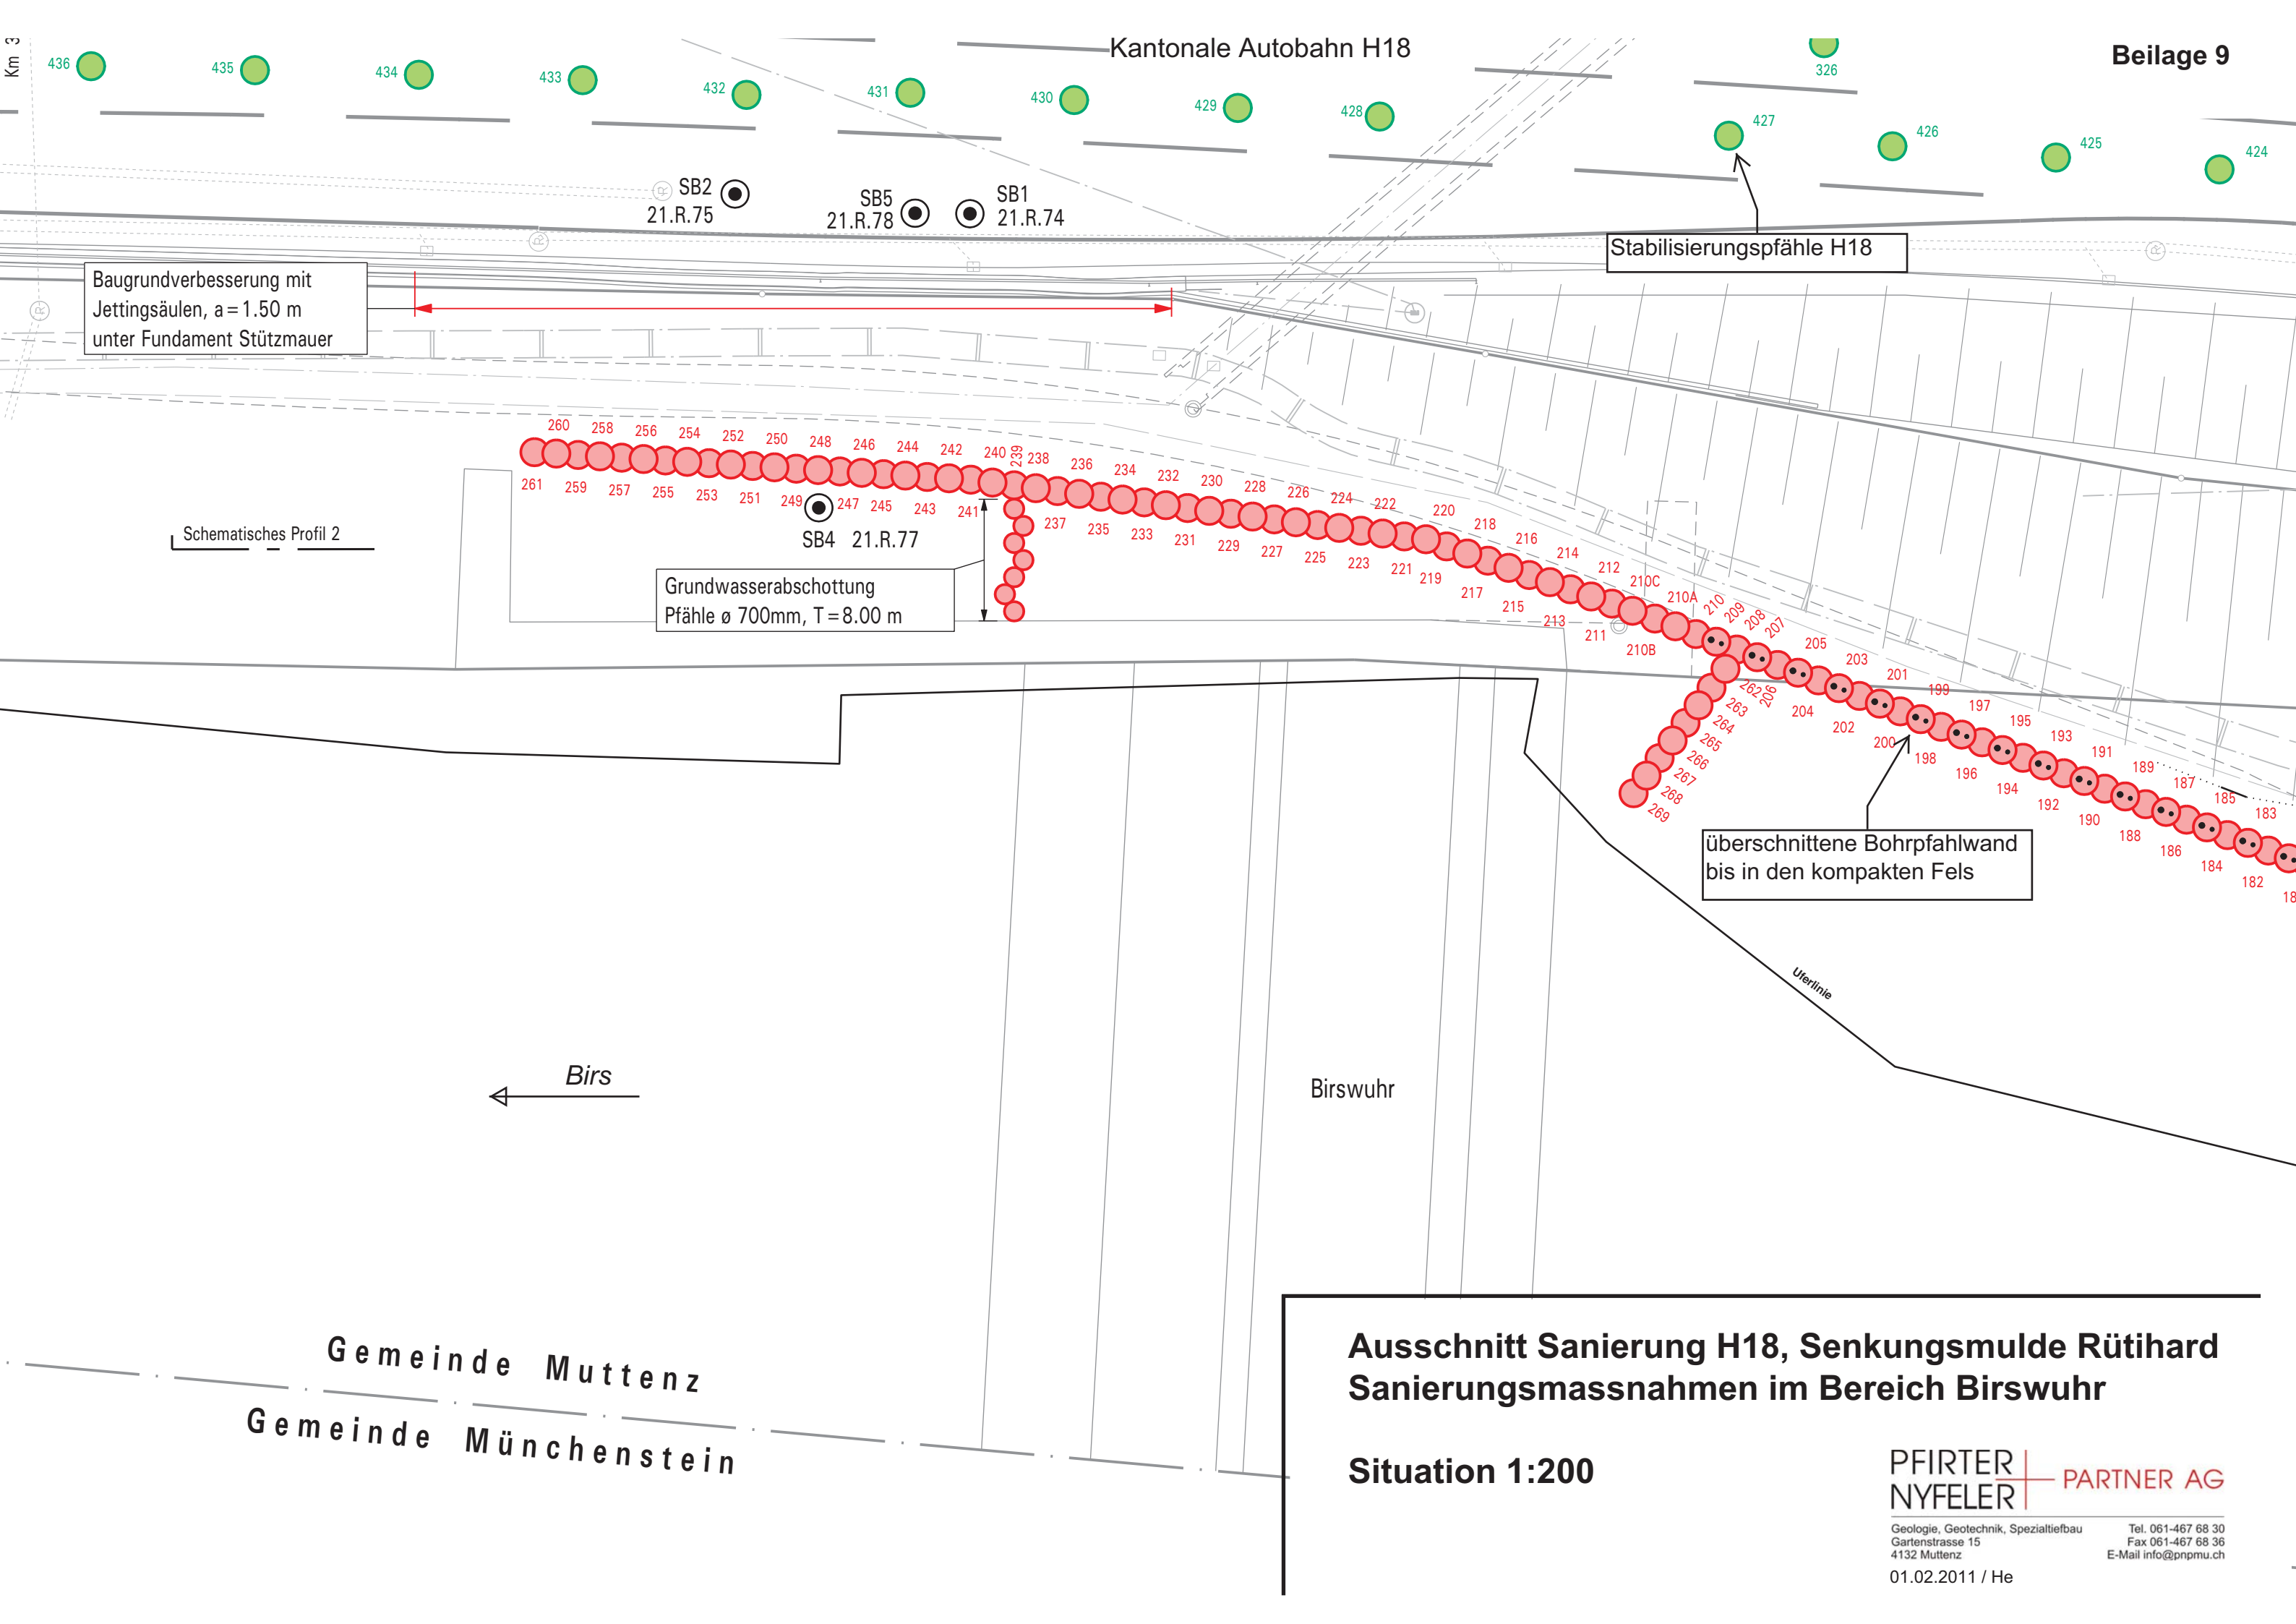
# Ausschnitt Sanierung H18, Senkungmulde Rütihard Sanierungsmassnahmen im Bereich Birswehr

Die Sanierungsmassnahmen im Bereich des Birswuhrs sind in Beilage 9 und 10 dargestellt.

Durch die Bauarbeiten im Bereich des Birswuhrs wurden an der Stützmauer gegen die Autobahn und an der rechten Flügelmauer des Wuhrs innert kurzer Zeit Setzungen von ca. 1 cm gemessen.
