Bauzustandsanalyse und Machbarkeitsstudie Umnutzung Villa Adlergarten, Orangerie und Pavillon

5. Juli 2018

Objekt: BIS Nr. 2551 Adressen: **Villa**, Adlerstrasse 2b / **Orangerie**, 2b.1 / **Pavillon**, 2b.2, 8400 Winterthur.

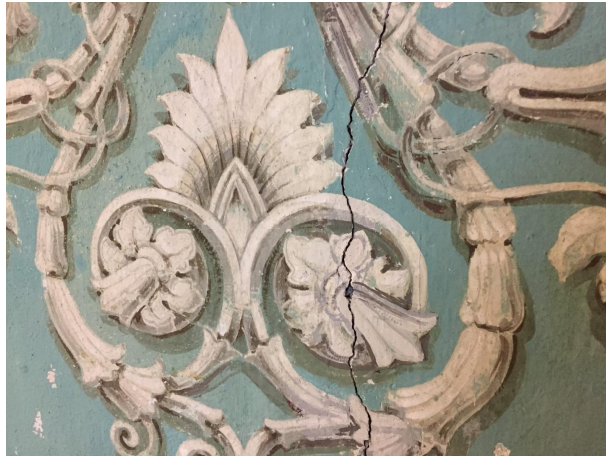
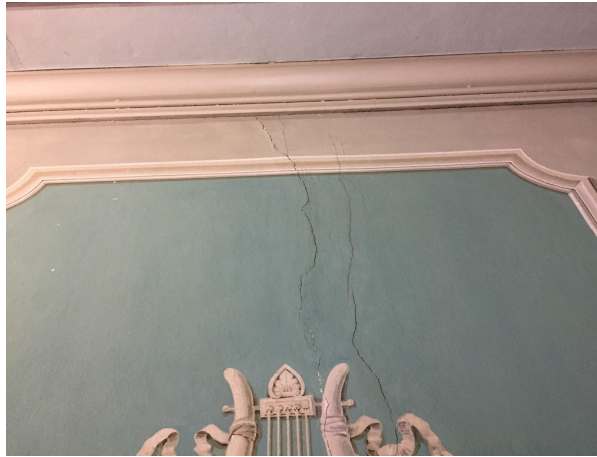
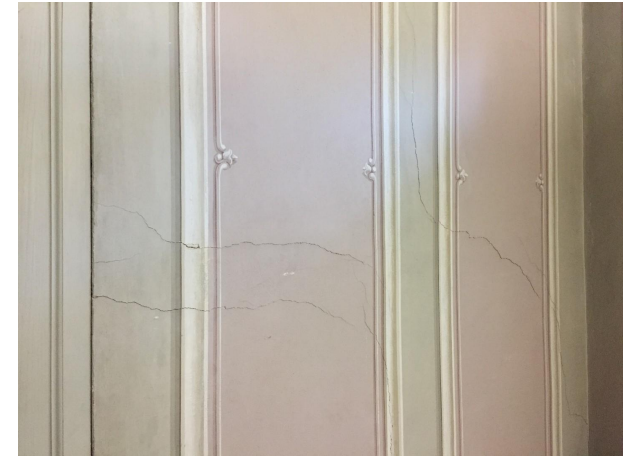
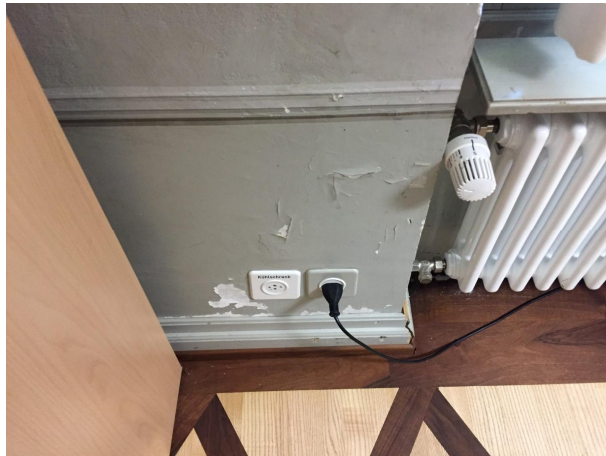
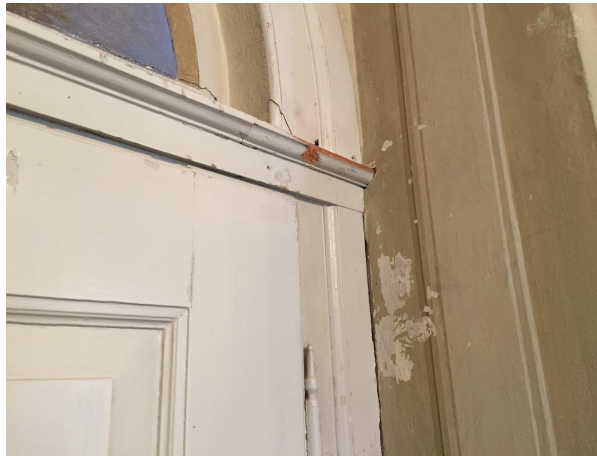
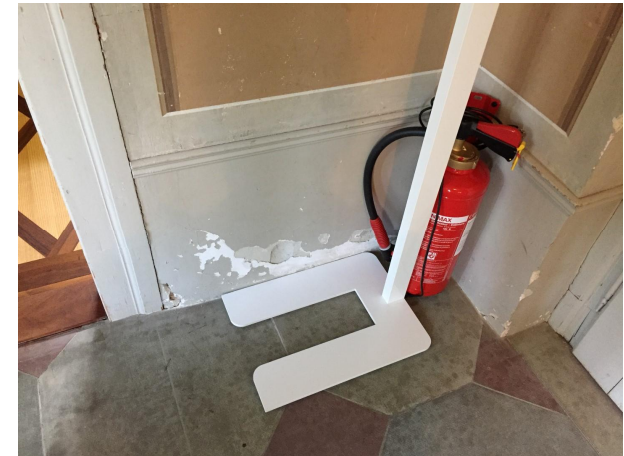
Die Konservierungsarbeiten wie sie im **Bericht vom 18. Mai 1996** empfohlen wurden, sind nie umgesetzt worden. Die Malereien haben in den letzten 22 Jahren weiter Schaden genommen (Risse / Ausbrüche) Es sollen dringend Konservierungs- und Stabilisierungsmassnahmen erfolgen.
