GARTENPAVILLON ADLERGARTEN WINTERTHUR

18. Mai 1996

Ausgangslage für die Konservierung-Restaurierung

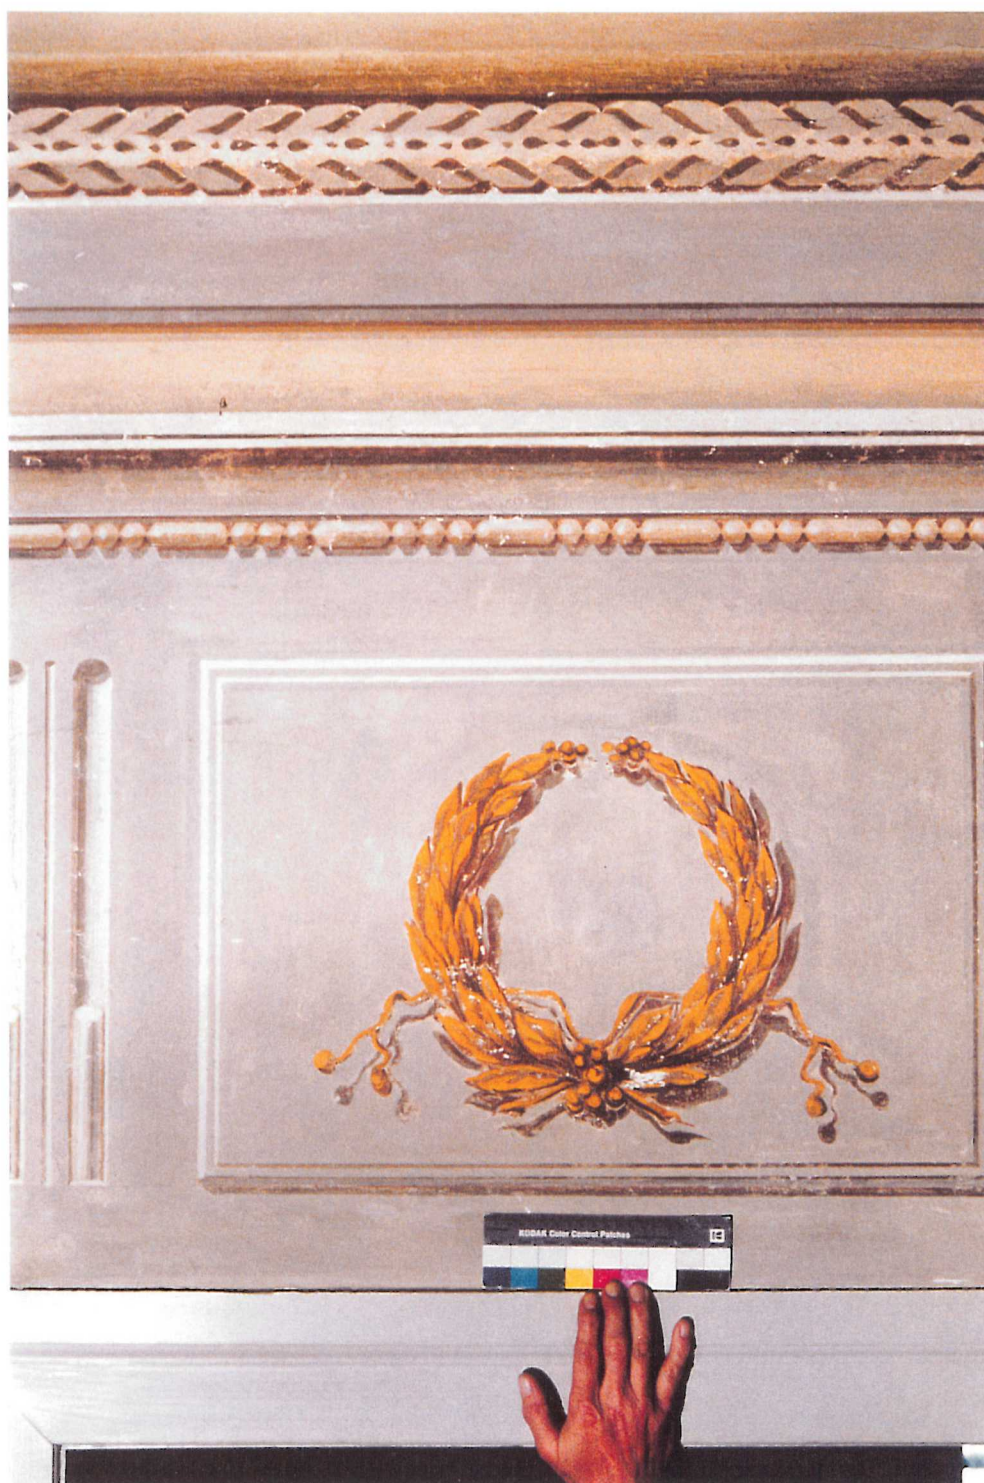
Gemeinde: WINTERTHUR				Kt.	ZH	Datum: MAI 1996		Vers. Nr.	
Ortslage: KRANKENHEIM ADLERGARTEN						Aufgenommen: DW/EG		Filmart	EKTACHROM 100
Objekt: PAVILLON				Nr.	35			T-MAX 100	
DIA	SW	Detail	Bild	Zust	Raum	Ort'g	Bauteile	Technologie	Schadenbilder
4,5-8	.			v	Eingangshalle	E	Sopraporte		Malschichtverlust

Der Blätterkranz über dem Türdurchgang zeigt kleinere Fehlstellen im Bereich der Malschicht. Die umliegende Hintergrundsfläche ist ganzheitlich übermalt.

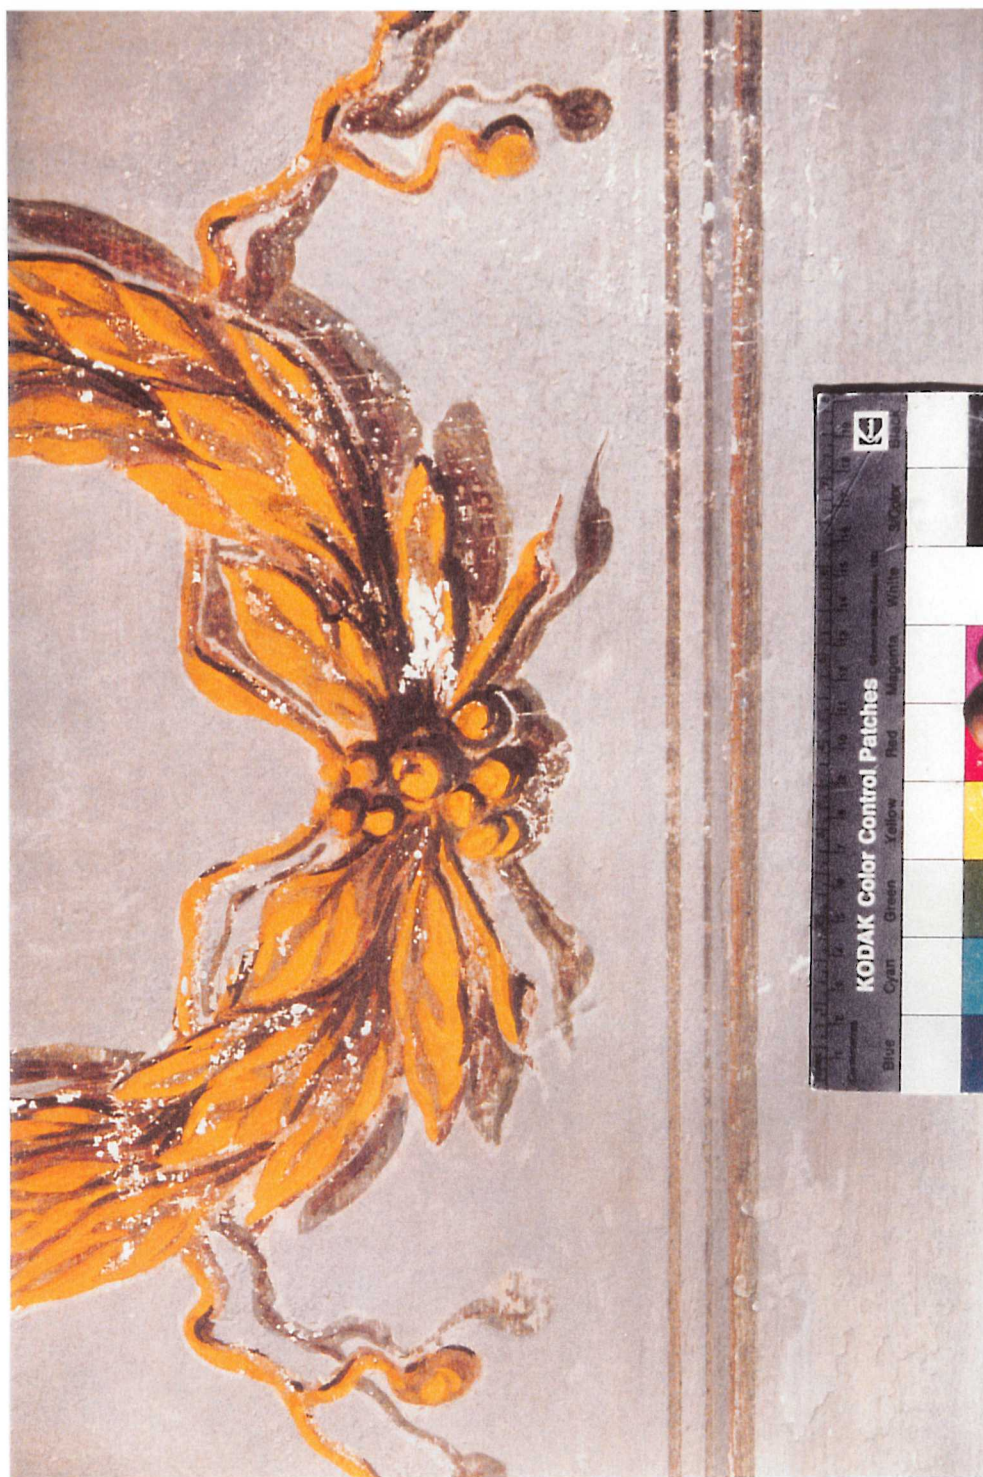
Gemeinde: WINTERTHUR						Kt.	ZH	Datum: MAI 1996		Vers. Nr.	
Ortslage: KRANKENHEIM ADLERGARTEN								Aufgenommen: DW/EG		Filmart	EKTACHROM 100
Objekt: PAVILLON						Nr.	35			T-MAX 100	
DIA	SW	Detail	Bild	Zust	Raum	Ort'g	Bauteile		Technologie		Schadenbilder
4,5-8	.			v	Eingangshalle	E	Sopraporte				Malschichtverlust

Der Blätterkranz über dem Türdurchgang zeigt kleinere Fehlstellen im Bereich der Malschicht. Die umliegende Hintergrundsfläche ist ganzheitlich übermalt.

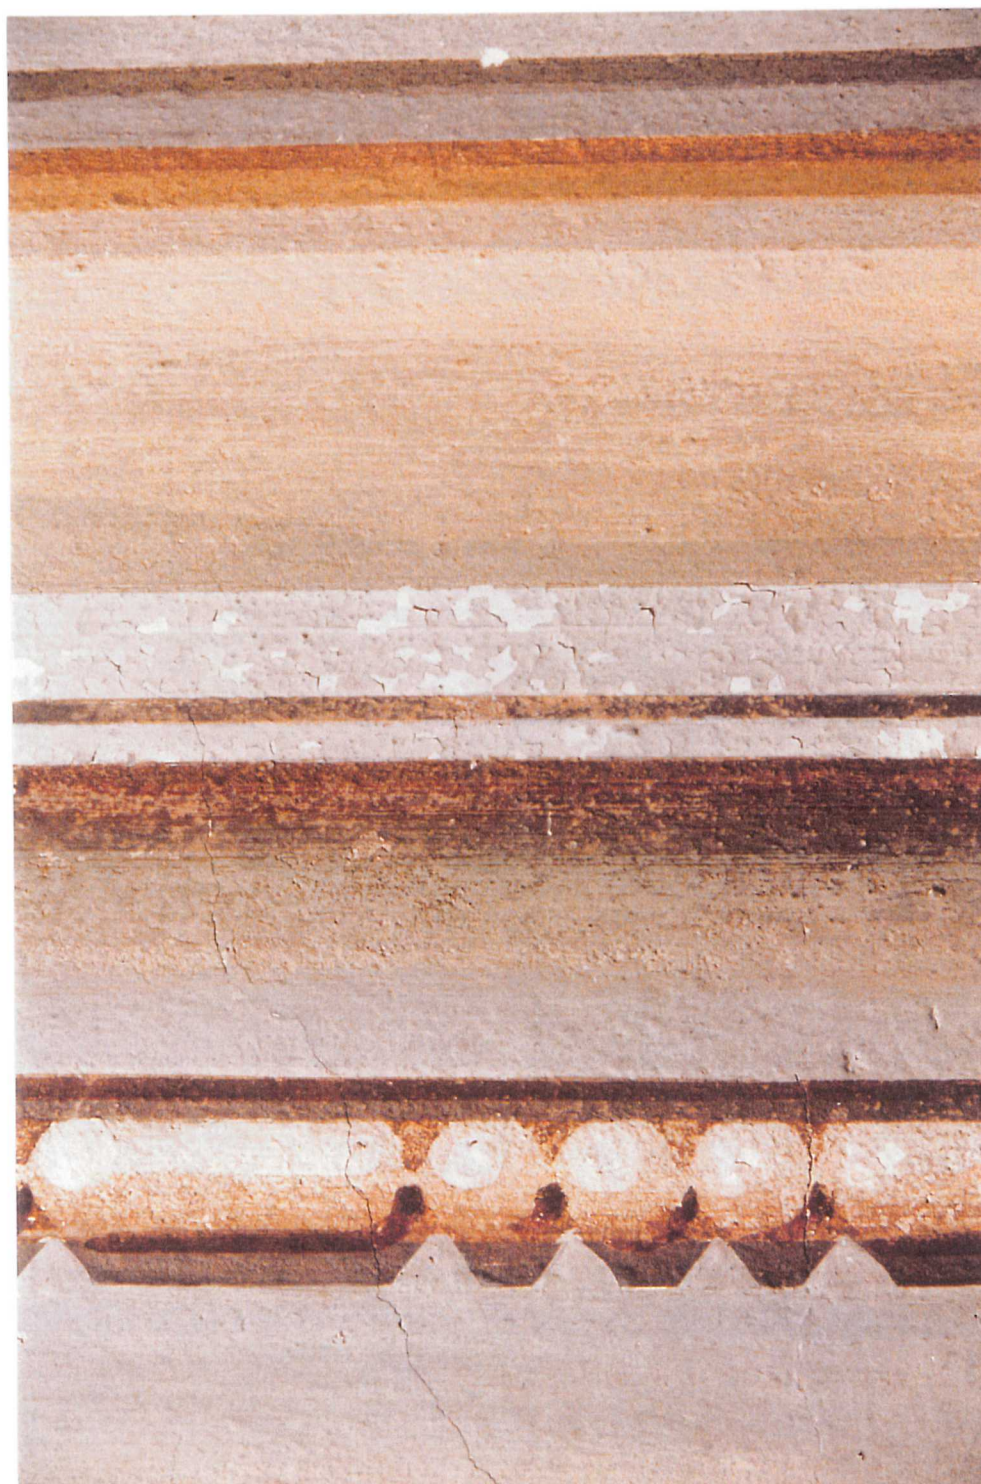
Gemeinde: WINTERTHUR				Kt.	ZH	Datum: MAI 1996		Vers. Nr.	
Ortslage: KRANKENHEIM ADLERGARTEN						Aufgenommen: DW/EG		Filmart	EKTACHROM 100
Objekt: PAVILLON				Nr.	35			T-MAX 100	
DIA	SW	Detail	Bild	Zust	Raum	Ort'g	Bauteile	Technologie	Schadenbilder
4, 10-12	.			v	Eingangshalle	S	Wand		lose Malschicht

In der oberen Wandzone liegt zum Teil pastos aufgetragene Malschicht lose auf ihrem Trägergrund. Hierfür könnten zu grosse klimatische Schwankungen verantwortlich sein.

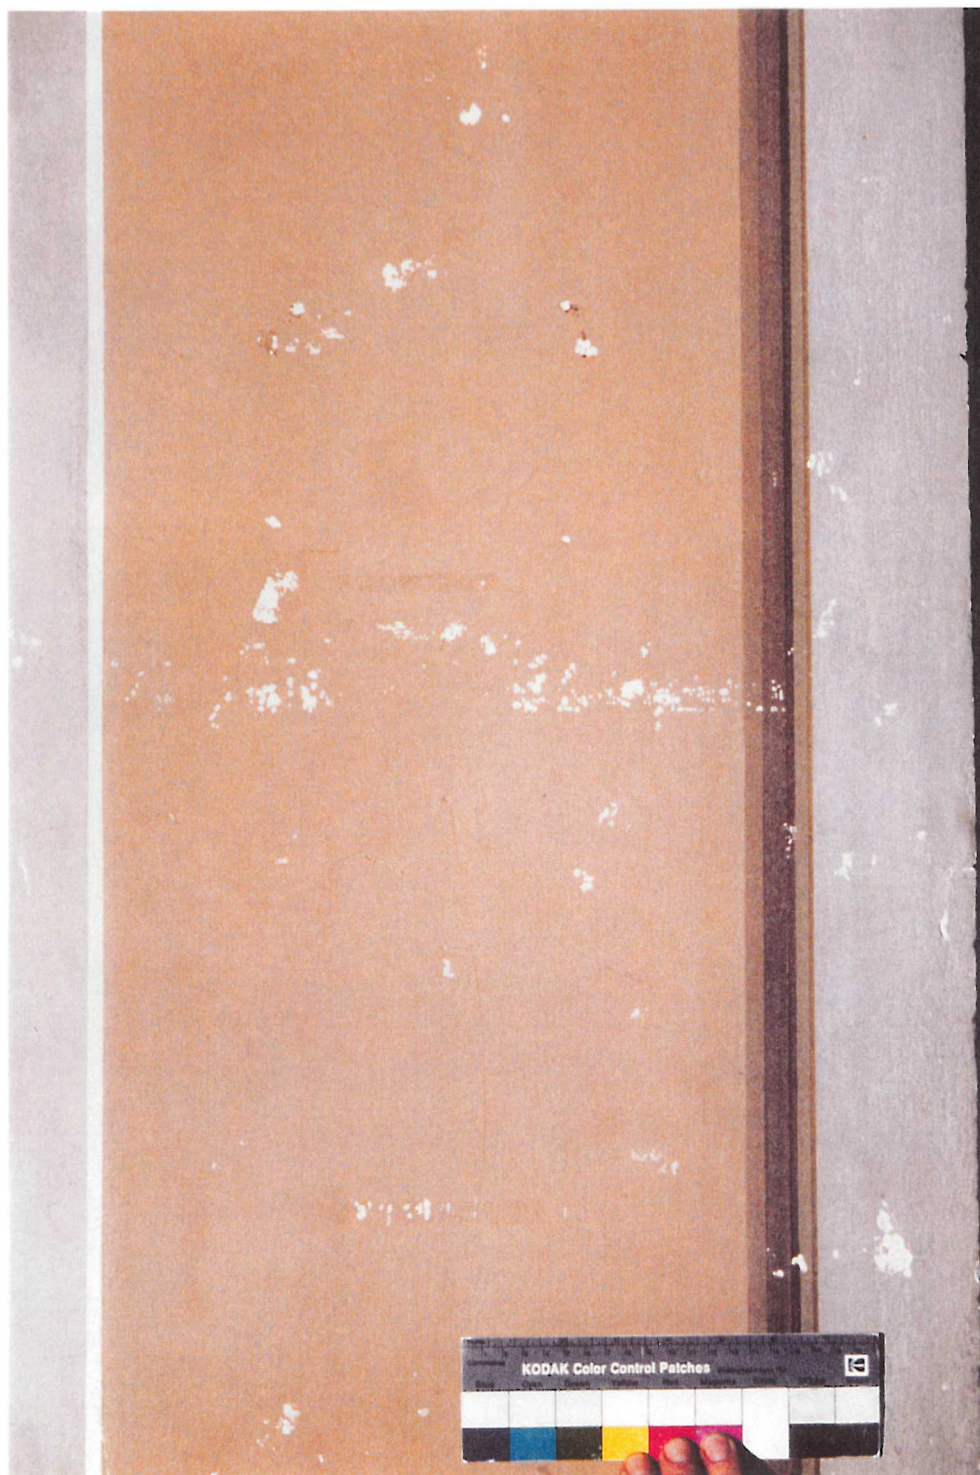
Gemeinde: WINTERTHUR				Kt.	ZH	Datum: MAI 1996		Vers. Nr.	
Ortslage: KRANKENHEIM ADLERGARTEN						Aufgenommen: DW/EG		Filmart	EKTACHROM 100
Objekt: PAVILLON				Nr.	35			T-MAX 100	
DIA	SW	Detail	Bild	Zust	Raum	Ort'g	Bauteile	Technologie	Schadenbilder
4,9	.			v	Eingangshalle		Wand		mechanische Schäden

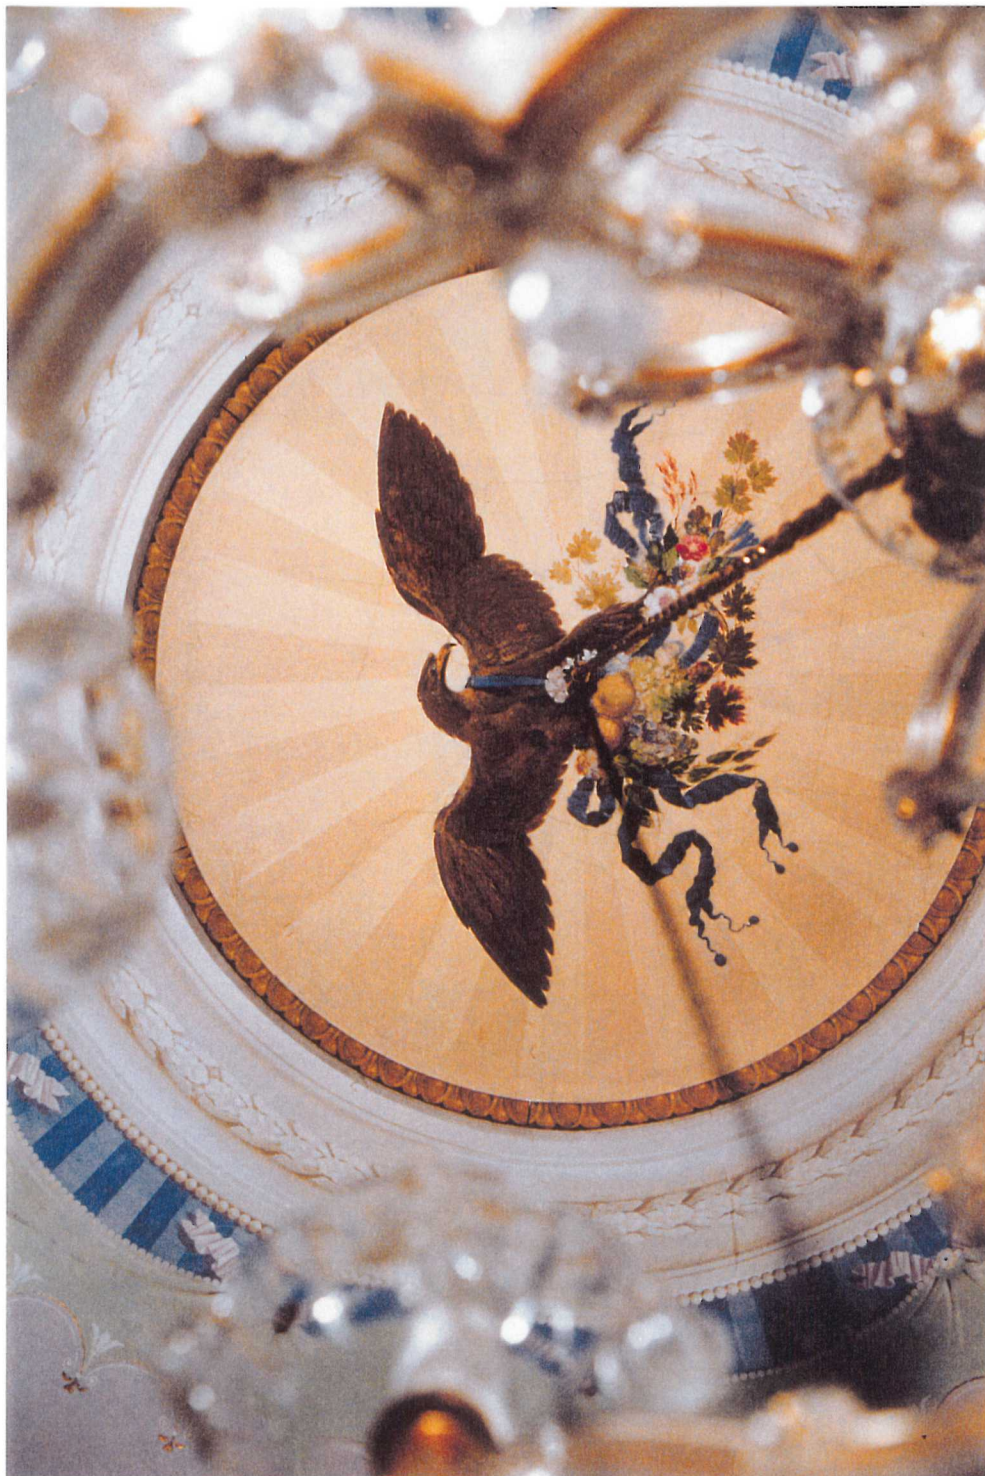
Gemeinde: WINTERTHUR				Kt.	ZH	Datum: MAI 1996		Vers. Nr.	
Ortslage: KRANKENHEIM ADLERGARTEN						Aufgenommen: DW/EK		Filmart	EKTACHROM 100
Objekt: PAVILLON				Nr.	35			T-MAX 100	
DIA	SW	Detail	Bild	Zust	Raum	Ort'g	Bauteile	Technologie	Schadenbilder
2, 20-22	.			v	Mittelsaal		Kuppelgewölbe		Verschmutzung

Übersicht zur illusionistischen Dekorationsmalerei des Kuppelgewölbes. Lediglich der Profilkranz um das Zentralbild und die goldenen Knöpfe an dem das Tuch aufgehängt erscheint sind plastisch ausgeformt. Die restliche Darstellung ist auf die Gewölbefläche illusionistisch gemalt.

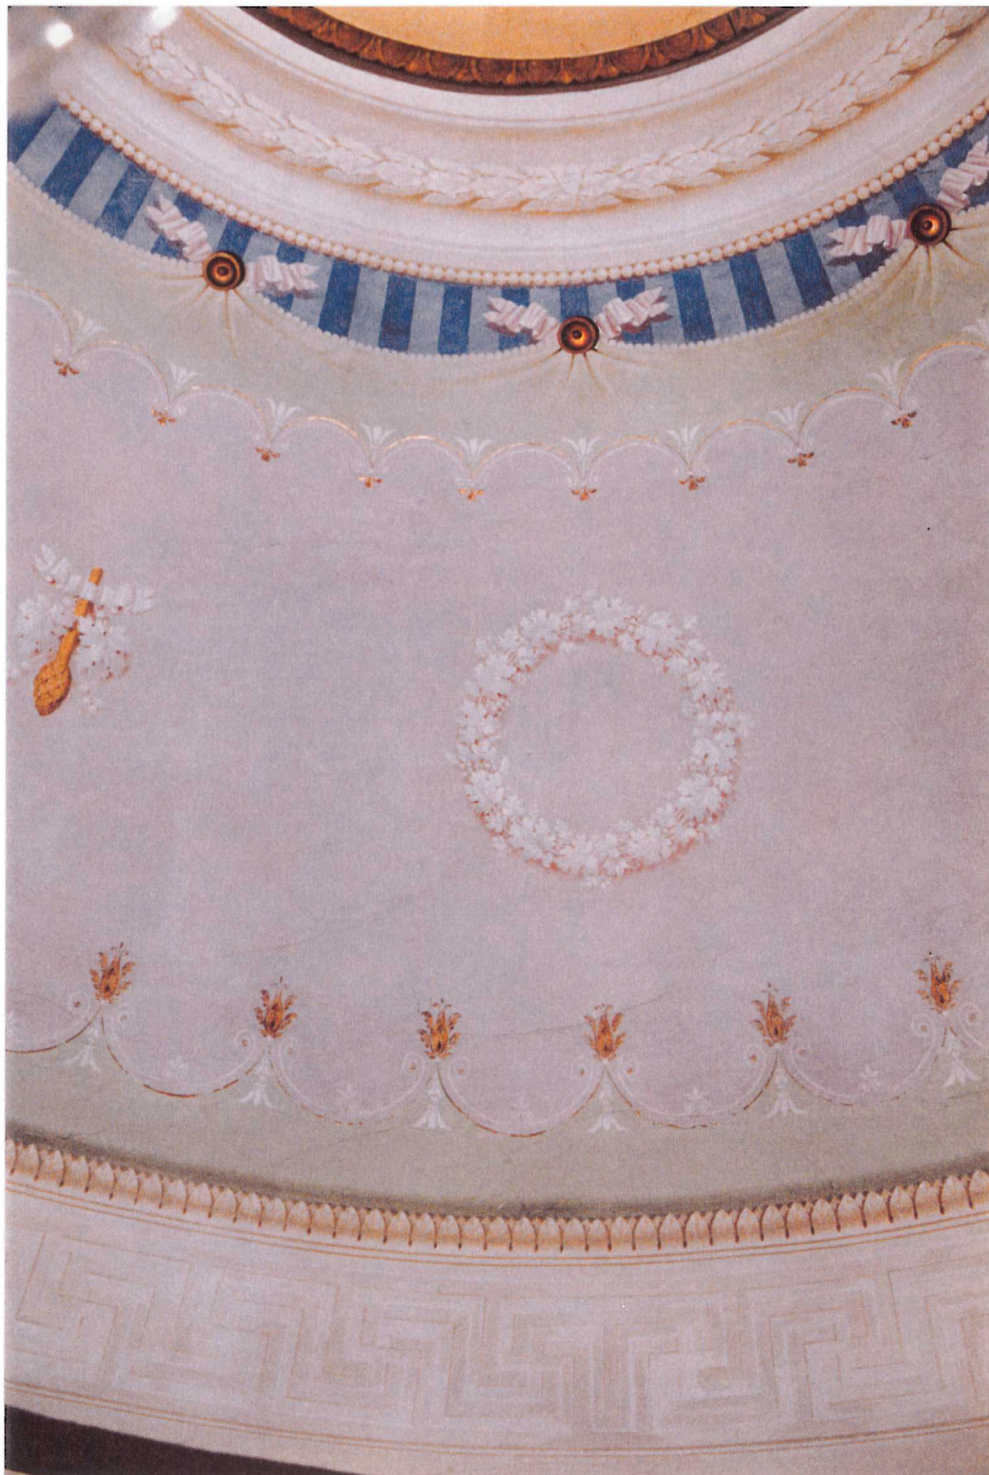
Gemeinde: WINTERTHUR						Kt.	ZH	Datum: MAI 1996		Vers. Nr.	
Ortslage: KRANKENHEIM ADLERGARTEN								Aufgenommen: DW/EK		Filmart	EKTACHROM 100
Objekt: PAVILLON						Nr.	35			T-MAX 100	
DIA	SW	Detail	Bild	Zust	Raum	Ort'g	Bauteile		Technologie		Schadenbilder
2, 20-22	.			v	Mittelsaal		Kuppelgewölbe				Verschmutzung

Übersicht zur illusionistischen Dekorationsmalerei des Kuppelgewölbes. Lediglich der Profilkranz um das Zentralbild und die goldenen Knöpfe an dem das Tuch aufgehängt erscheint sind plastisch ausgeformt. Die restliche Darstellung ist auf die Gewölbefläche illusionistisch gemalt.

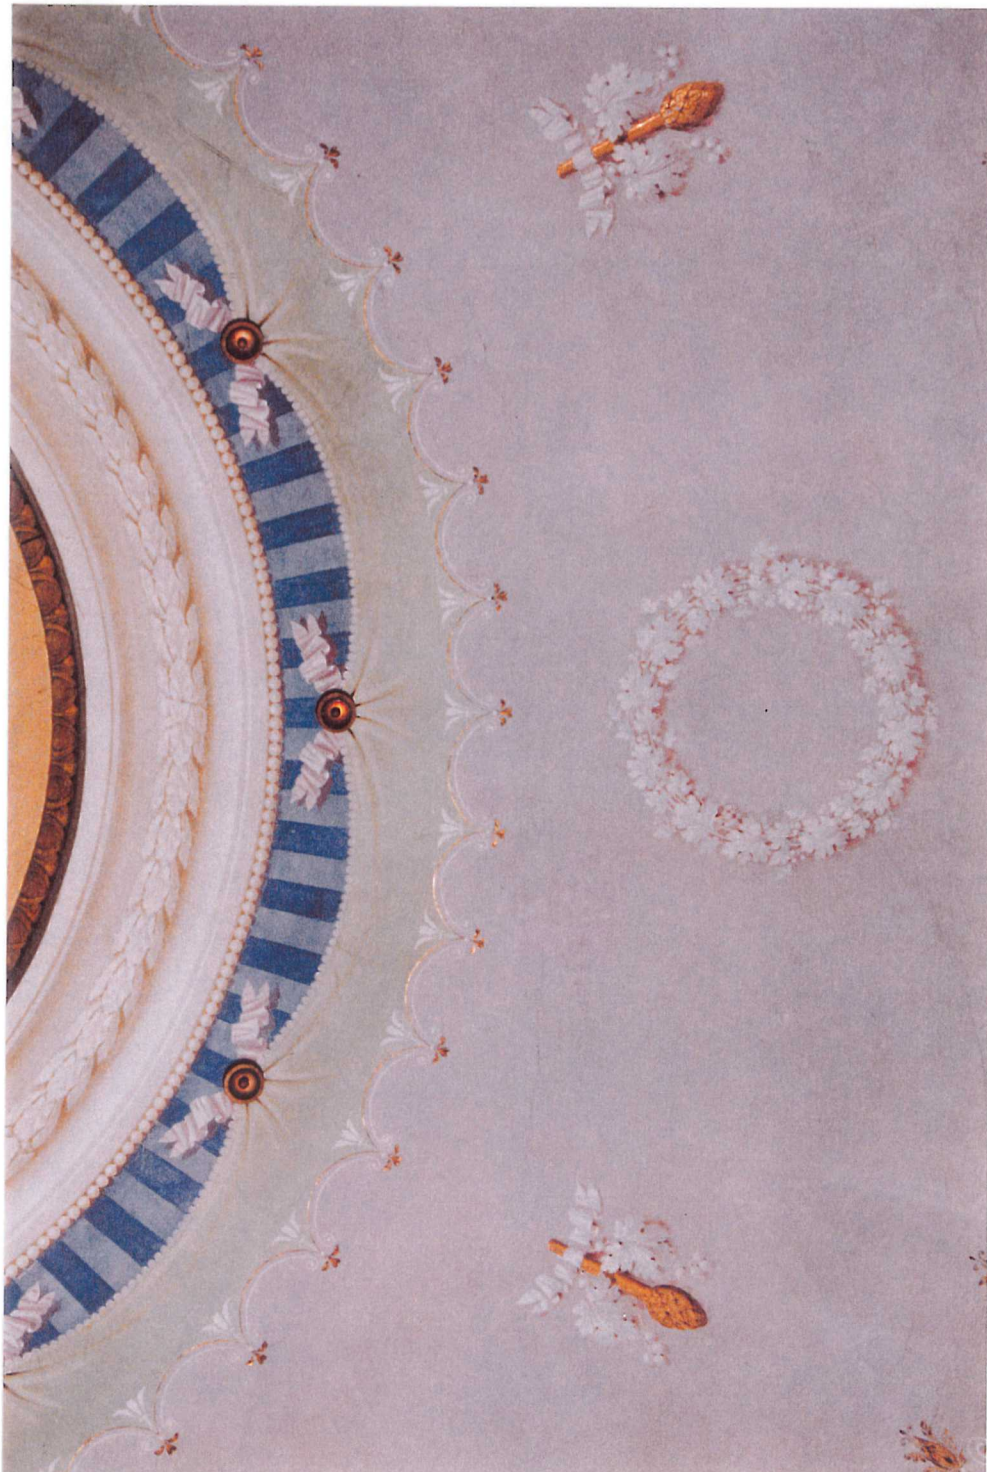
Gemeinde: WINTERTHUR						Kt.	ZH	Datum: MAI 1996		Vers. Nr.	
Ortslage: KRANKENHEIM ADLERGARTEN								Aufgenommen: DW/EK		Filmart	EKTACHROM 100
Objekt: PAVILLON						Nr.	35			T-MAX 100	
DIA	SW	Detail	Bild	Zust	Raum	Ort'g	Bauteile		Technologie		Schadenbilder
2.20-22	.			v	Mittelsaal		Kuppelgewölbe				Verschmutzung

Übersicht zur illusionistischen Dekorationsmalerei des Kuppelgewölbes. Lediglich der Profilkranz um das Zentralbild und die goldenen Knöpfe an dem das Tuch aufgehängt erscheint sind plastisch ausgeformt. Die restliche Darstellung ist auf die Gewölbefläche illusionistisch gemalt.

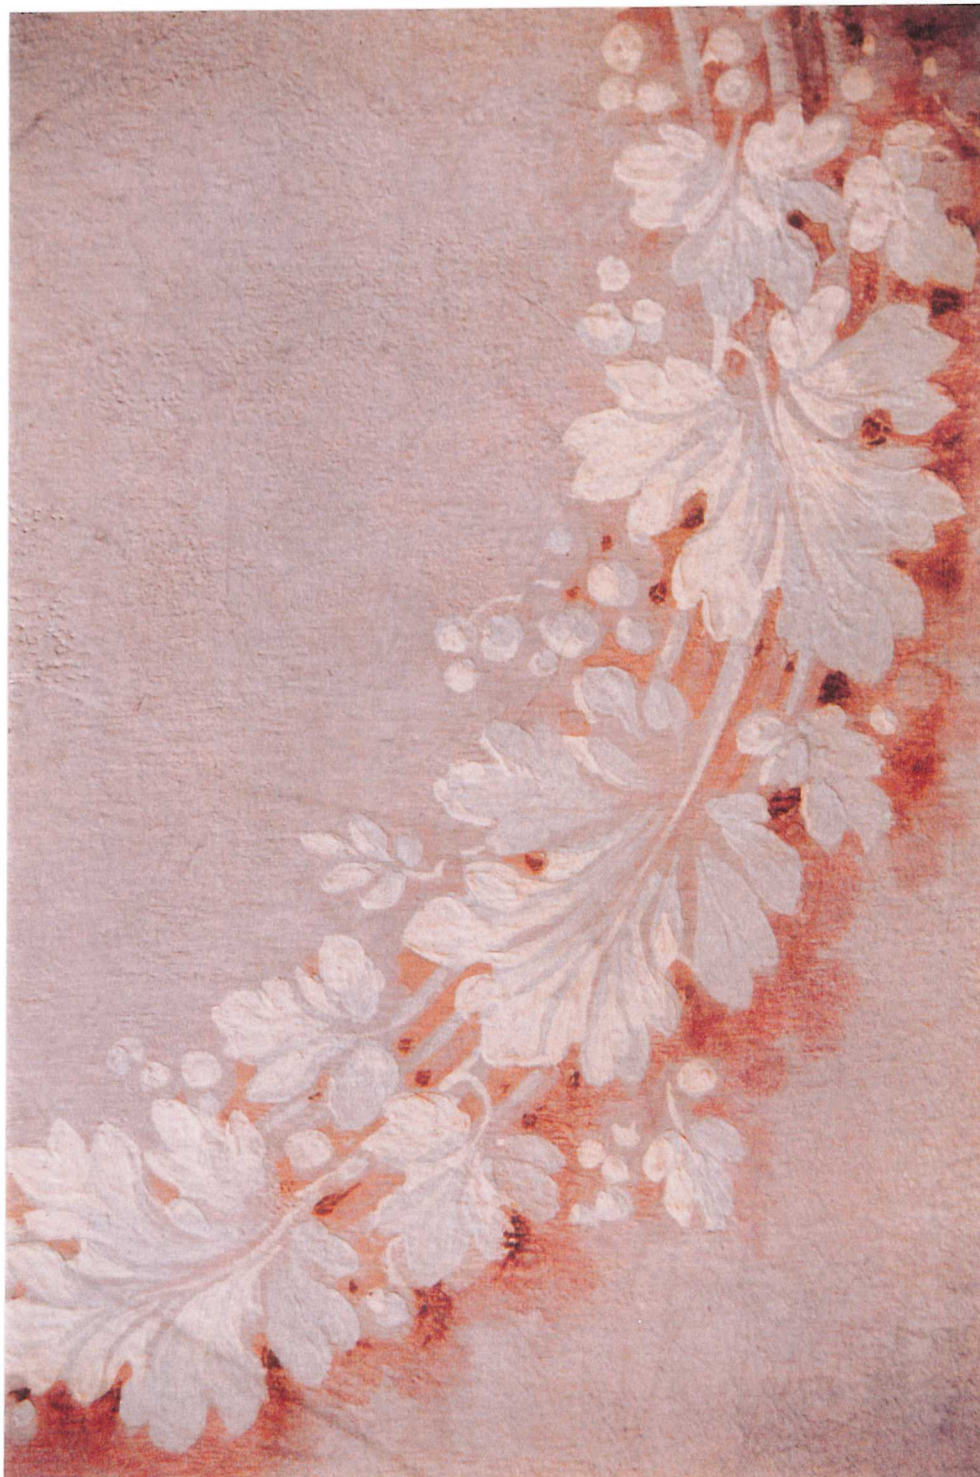
Gemeinde: WINTERTHUR				Kt.	ZH	Datum: MAI 1996		Vers. Nr.	
Ortslage: KRANKENHEIM ADLERGARTEN						Aufgenommen: DW/EK		Filmart	EKTACHROM 100
Objekt: PAVILLON				Nr.	35			T-MAX 100	
DIA	SW	Detail	Bild	Zust	Raum	Ort'g	Bauteile	Technologie	Schadenbilder
2, 4-7	.			v	Mittelsaal		Kuppelgewölbe		Verschmutzung

Blätterkranz am Kuppelgewölbe. Das Kuppelgewölbe zeigt eine starke Oberflächenverschmutzung auf. Hier wurde die Dekorationsmalerei nicht übermalt. Im Streiflicht sind deutlich die pastosen Aufmodellierungen im Pinselduktus sichtbar.

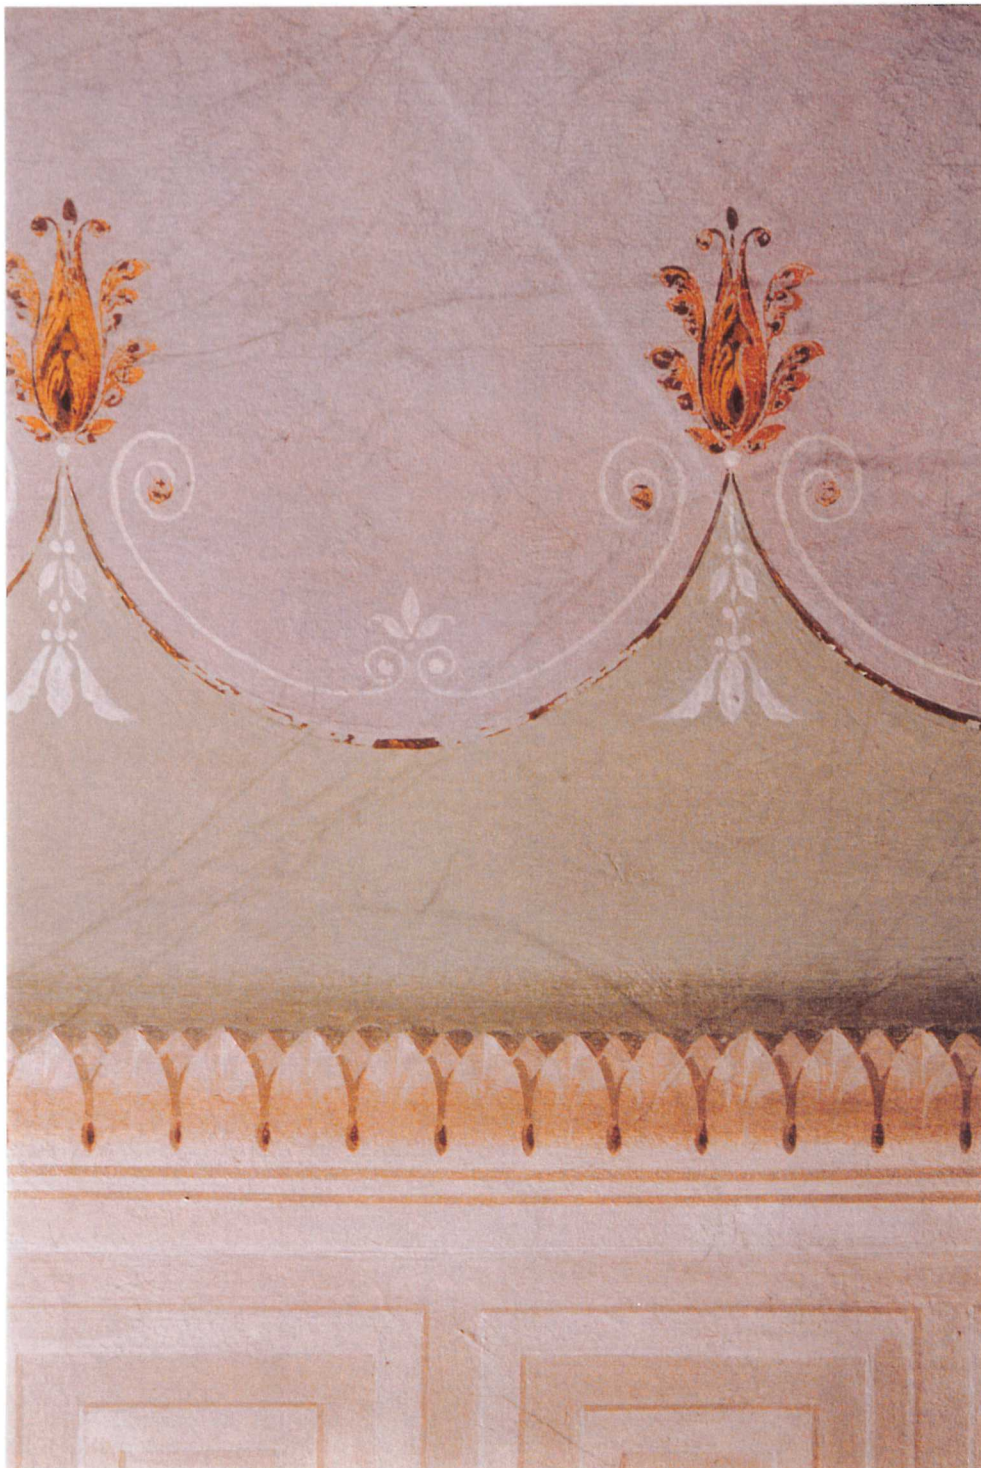
Gemeinde: WINTERTHUR				Kt.	ZH	Datum: MAI 1996		Vers. Nr.	
Ortslage: KRANKENHEIM ADLERGARTEN				Aufgenommen: DW/EK		Filmart		EKTACHROM 100	
Objekt: PAVILLON				Nr. 35				T-MAX 100	
DIA	SW	Detail	Bild	Zust	Raum	Ort'g	Bauteile	Technologie	Schadenbilder
2, 2-12	.			v	Mittelsaal		Kuppelgewölbe		Verschmutzung

Die Dekorationsmalerei wurde während der letzten Restaurierung nicht übermalt. Sie zeigt eine starke Oberflächenverschmutzung und ein feines Netz von Spinnweben. Pastos aufgetragene Malschichten, wie vor allem in der filigran ausmodellierten Ornamentik oder bei der Goldfiletierung, sind zum Teil vom Untergrund abgeplatzt.

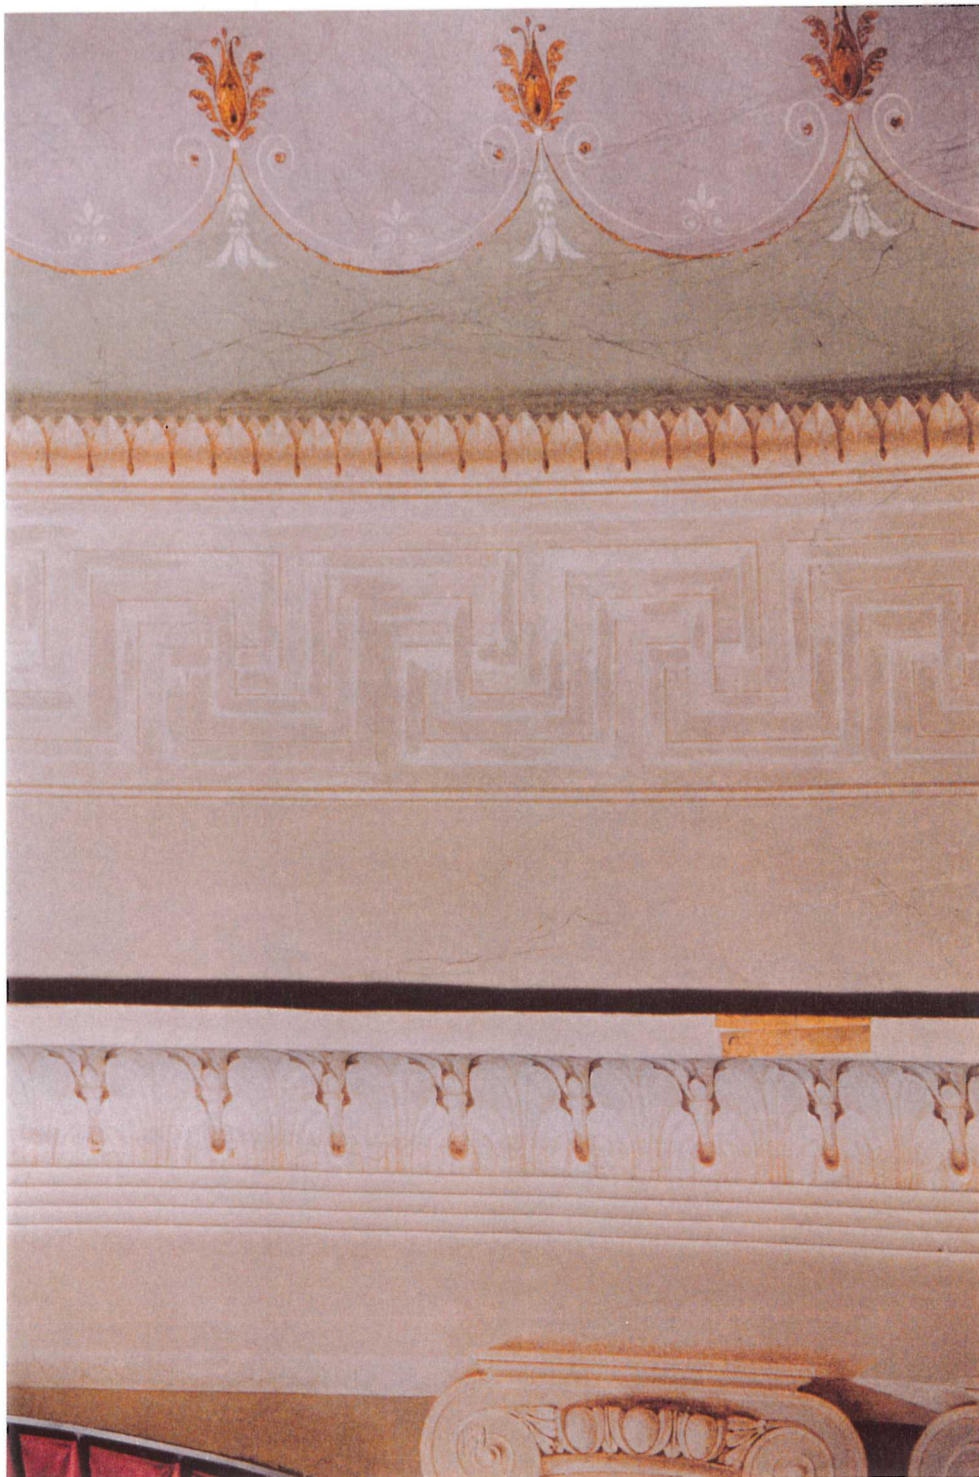
Gemeinde: WINTERTHUR				Kt.	ZH	Datum: MAI 1996		Vers. Nr.	
Ortslage: KRANKENHEIM ADLERGARTEN						Aufgenommen: DW/EK		Filmart	EKTACHROM 100
Objekt: PAVILLON				Nr.	35			T-MAX 100	
DIA	SW	Detail	Bild	Zust	Raum	Ort'g	Bauteile	Technologie	Schadenbilder
2.17-19	.			v	Mittelsaal		Gewölbekuppel		Übermalungen

Der Mäanderfries an der Gewölbekuppel wurde im Laufe der Restaurierung 1964/65 partiell übermalt. Diese Teilübermalungen sind heute verdunkelt und fallen fleckenartig auf.

Einzelne partielle Übermalungen in der dekorativen Ornamentik wirken ästhetisch unbefriedigend. Hier ist eine Verbesserung zu empfehlen, wie zum Beispiel im Bereich der partiellen Übermalungen im umlaufenden Mäanderfries des Hauptsaaes, die verdunkelt sind. Diese Übermalungen können nach der Sicherung der Malschicht und nach der Trockenreinigung reduziert werden.

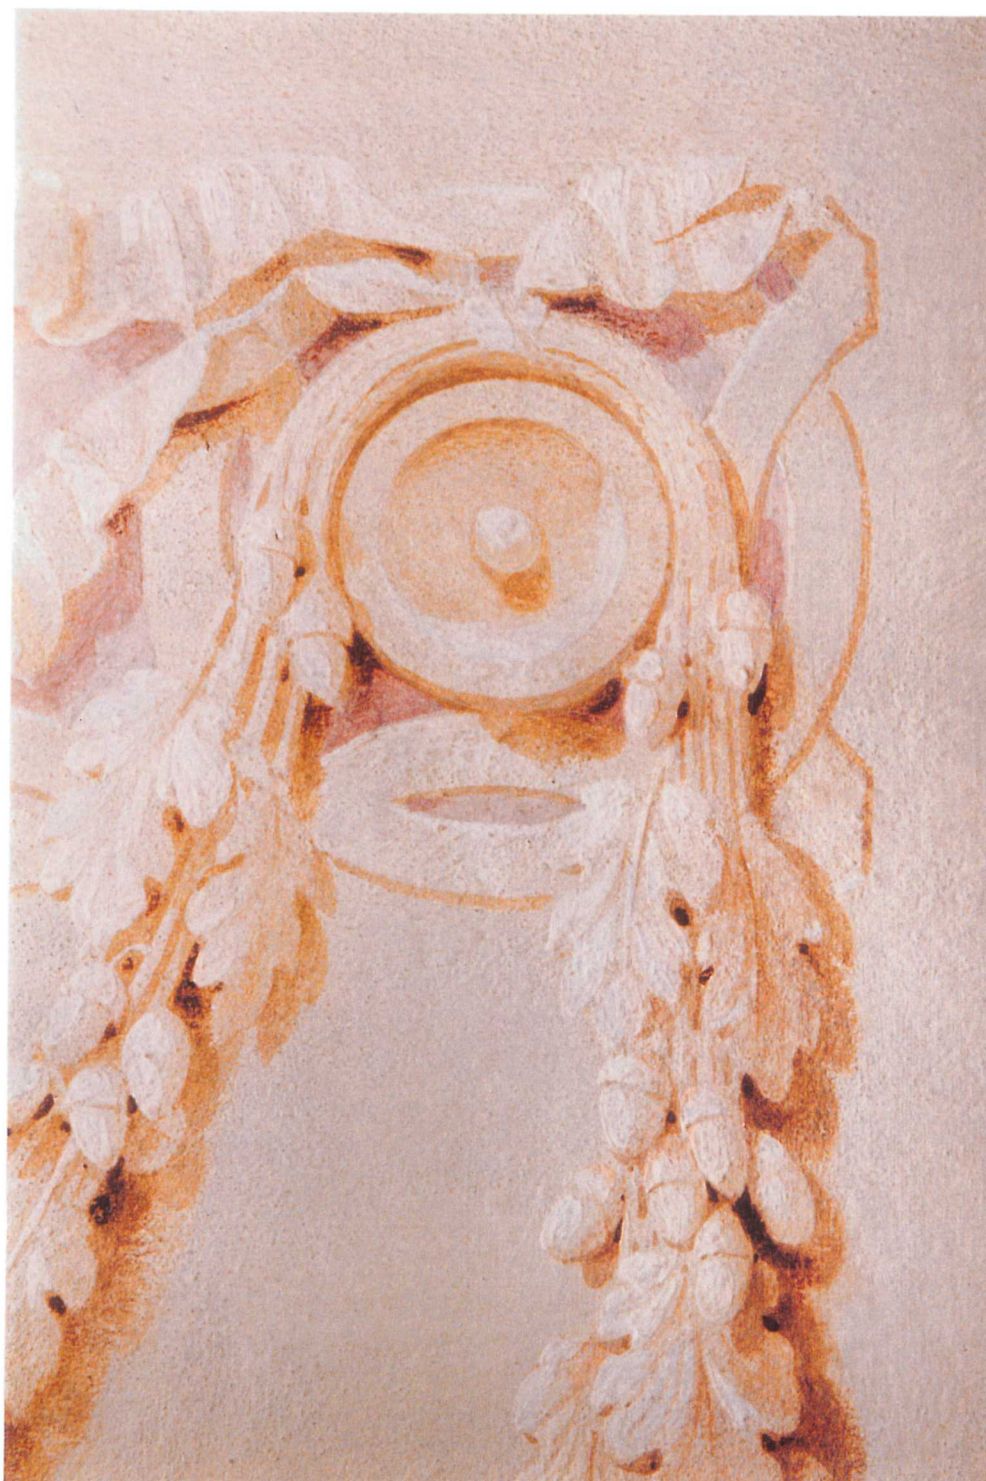
Gemeinde: WINTERTHUR				Kt.	ZH	Datum: MAI 1996		Vers. Nr.	
Ortslage: KRANKENHEIM ADLERGARTEN						Aufgenommen: DW/EK		Filmart	EKTACHROM 100
Objekt: PAVILLON				Nr.	35			T-MAX 100	
DIA	SW	Detail	Bild	Zust	Raum	Ort'g	Bauteile	Technologie	Schadenbilder
2, 15, 16	.			v	Mittelsaal		Wand	Übermalung

Die Dekorationselemente in Wandbereich wurden partiell übermalt. Die umliegenden Uni-, Architektur- und Rahmenflächen sind ganzheitlich übermalt.

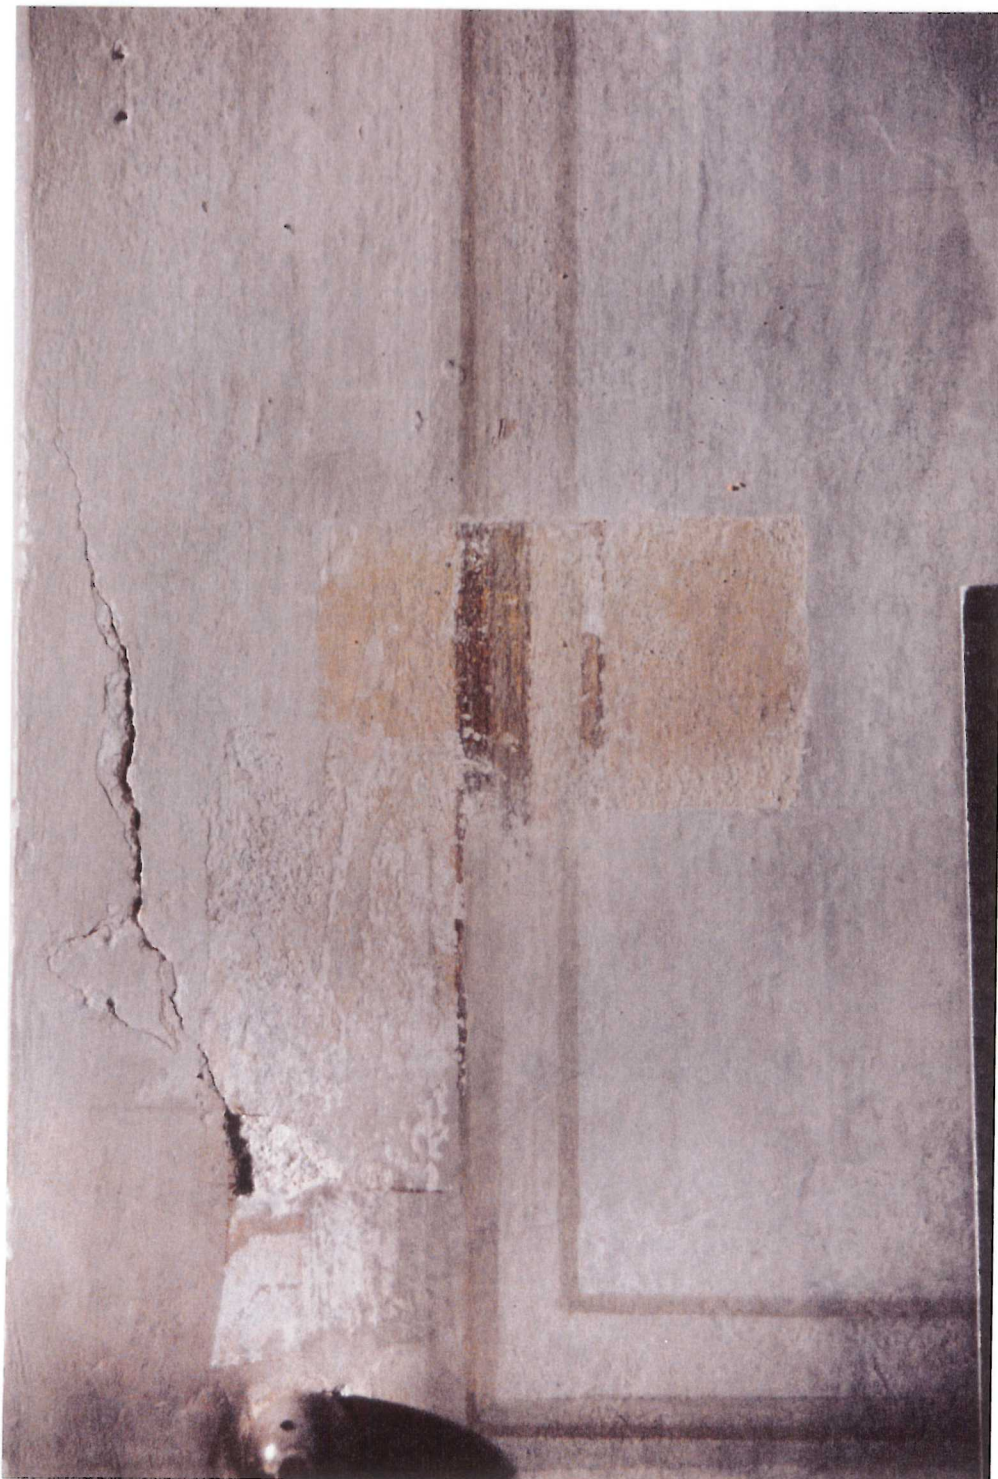
Gemeinde: WINTERTHUR				Kt.	ZH	Datum: MAI 1996		Vers. Nr.	
Ortslage: KRANKENHEIM ADLERGARTEN				Aufgenommen: DW/EG		Filmart		EKTACHROM 100	
Objekt: PAVILLON				Nr. 35				T-MAX 100	
DIA	SW	Detail	Bild	Zust	Raum	Ort'g	Bauteile	Technologie	Schadenbilder
4, 16-18	.			s	Mittelsaal	W	Fensterlaibung	Sondierung	Übermalungen

Die Sondierung zeigt eine farblich nuanciertere Fassung der originalen, illusionistischen Architekturmalerei gegenüber der Übermalung 1964/65.

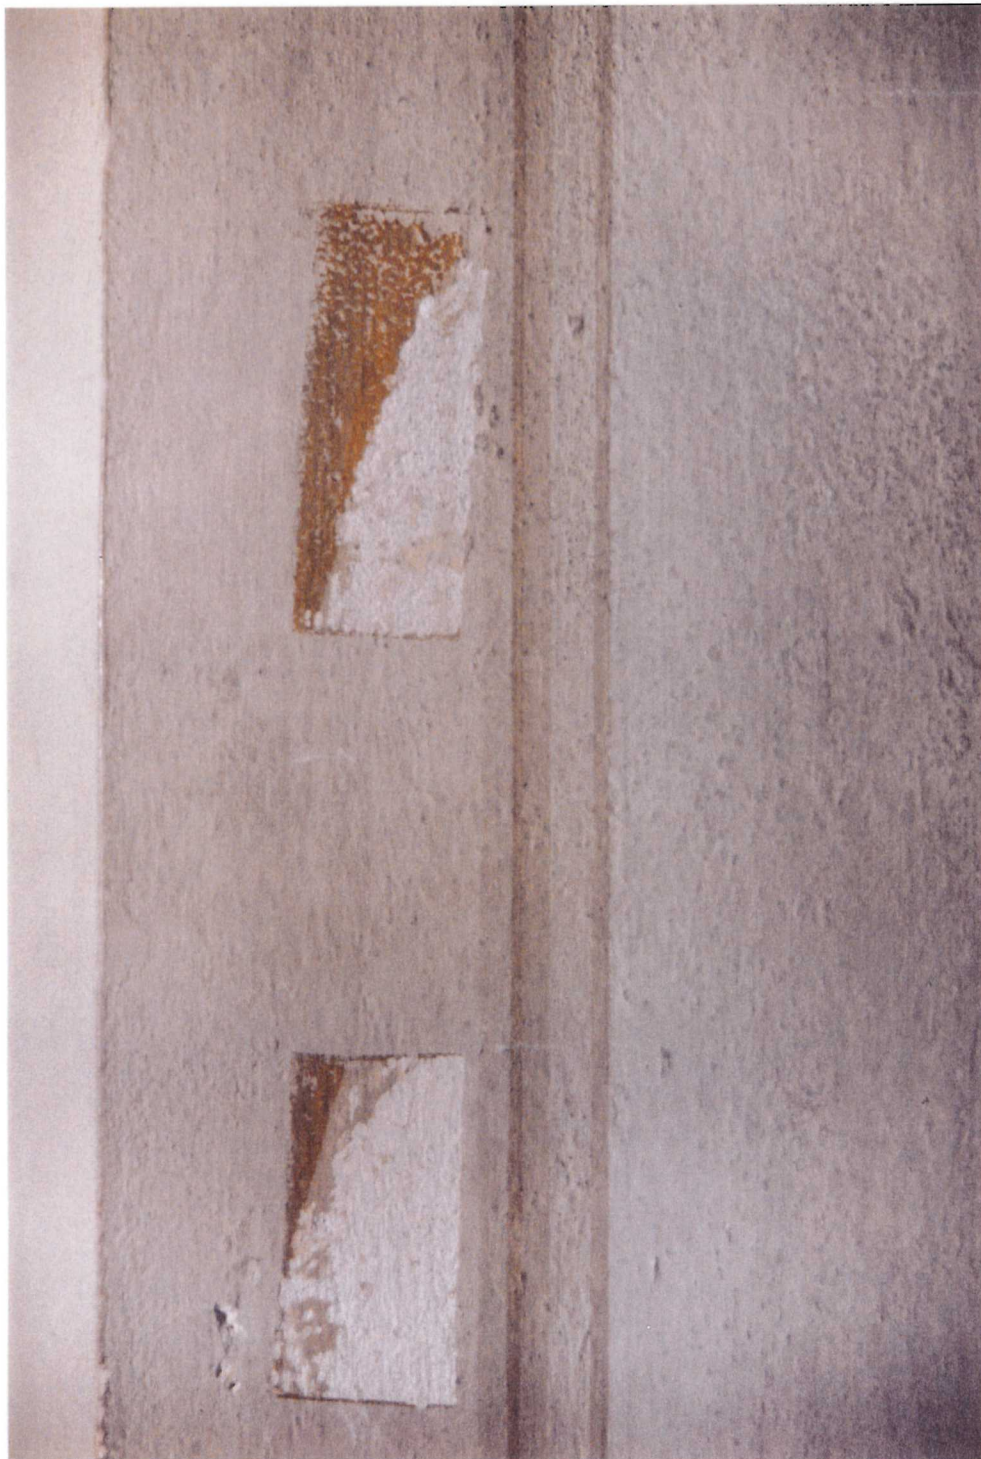
Gemeinde: WINTERTHUR				Kt.	ZH	Datum: MAI 1996		Vers. Nr.	
Ortslage: KRANKENHEIM ADLERGARTEN						Aufgenommen: DW/EG		Filmart	EKTACHROM 100
Objekt: PAVILLON				Nr.	35			T-MAX 100	
DIA	SW	Detail	Bild	Zust	Raum	Ort'g	Bauteile	Technologie	Schadenbilder
4, 19,20	.			v	Mittelsaal	W	Fensterlaibung		Schäden

Angebrachte Klebstreifen haben zum Teil Klebstoffrückstände hinterlassen, oder beim Abziehen die Malschicht mitgerissen.

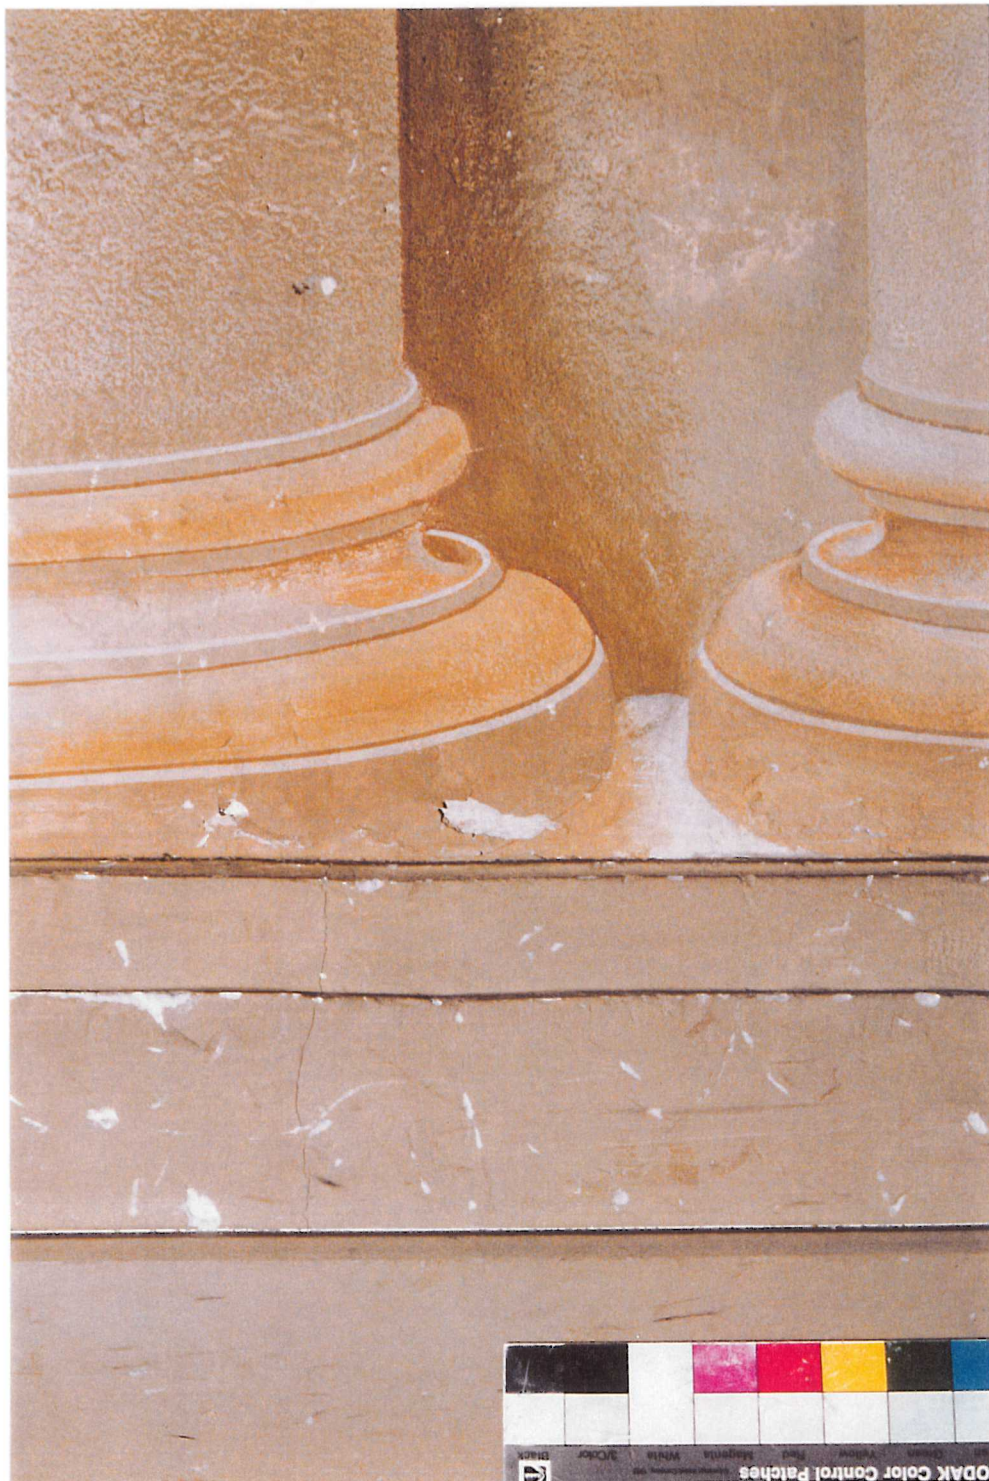
Gemeinde: WINTERTHUR						Kt.	ZH	Datum: MAI 1996		Vers. Nr.	
Ortslage: KRANKENHEIM ADLERGARTEN								Aufgenommen: DW/EK		Filmart	EKTACHROM 100
Objekt: PAVILLON						Nr.	35			T-MAX 100	
DIA	SW	Detail	Bild	Zust	Raum	Ort'g	Bauteile		Technologie		Schadenbilder
2,23-25	.			v	Mittelsaal		Wand				mechanische Schäden

Im Sockelzonenbereich der Wände treten die mechanischen Beschädigungen konzentriert auf. Nicht nur die Malschicht ist von den Fehlstellen betroffen, sondern häufig auch der Gipsputzgrund.

Primär ist eine Trockenreinigung der gesamten Oberflächen der Innenräume vorzusehen. In verschiedenen Zonen ist vorgängig oder parallel dazu die Malschicht auf ihren Untergrund zu verfestigen. Lose Putzteile werden wo nötig hintergossen, Risse und Ausbruchkanten von Putzteilen gesichert. Mechanische Beschädigungen im Verputz sind mit Kalkmörtel zu ergänzen.
