GARTENPAVILLON ADLERGARTEN WINTERTHUR

18. Mai 1996

Ausgangslage für die Konservierung-Restaurierung

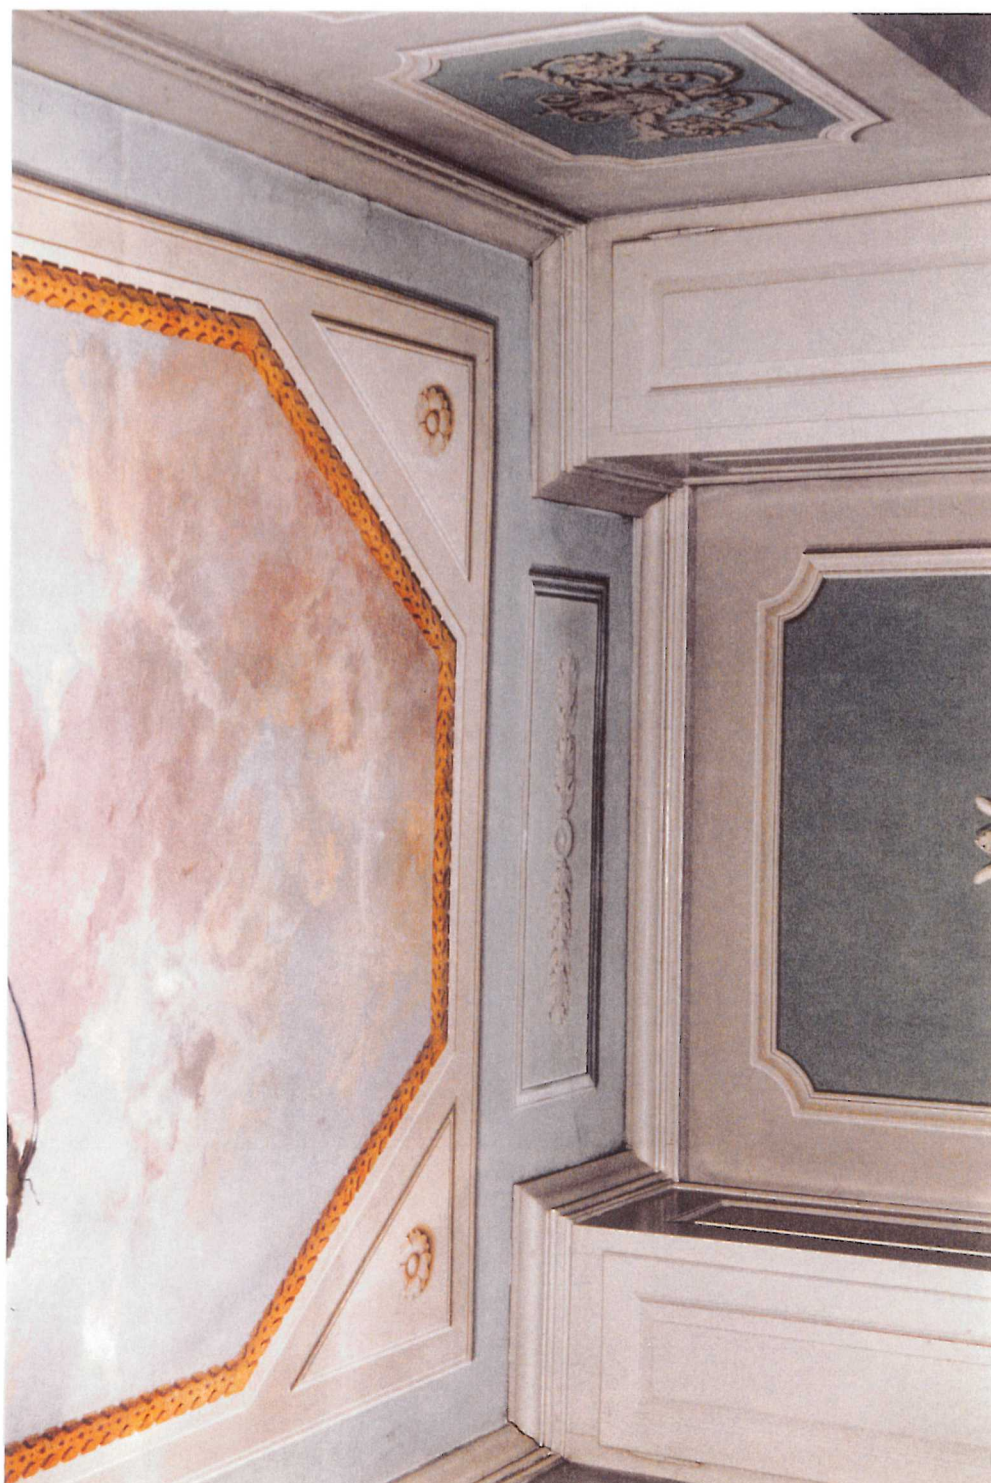
Gemeinde: WINTERTHUR				Kt.	ZH	Datum: MAI 1996		Vers. Nr.	
Ortslage: KRANKENHEIM ADLERGARTEN				Aufgenommen: DW/EG		Filmart		EKTACHROM 100	
Objekt: PAVILLON				Nr. 35				T-MAX 100	
DIA	SW	Detail	Bild	Zust	Raum	Ort'g	Bauteile	Technologie	Schadenbilder
4,14	.			v	östlicher Raum	S	Decke

Übersicht zur Decken-Wandsituation im östlich gelegenen Raum.

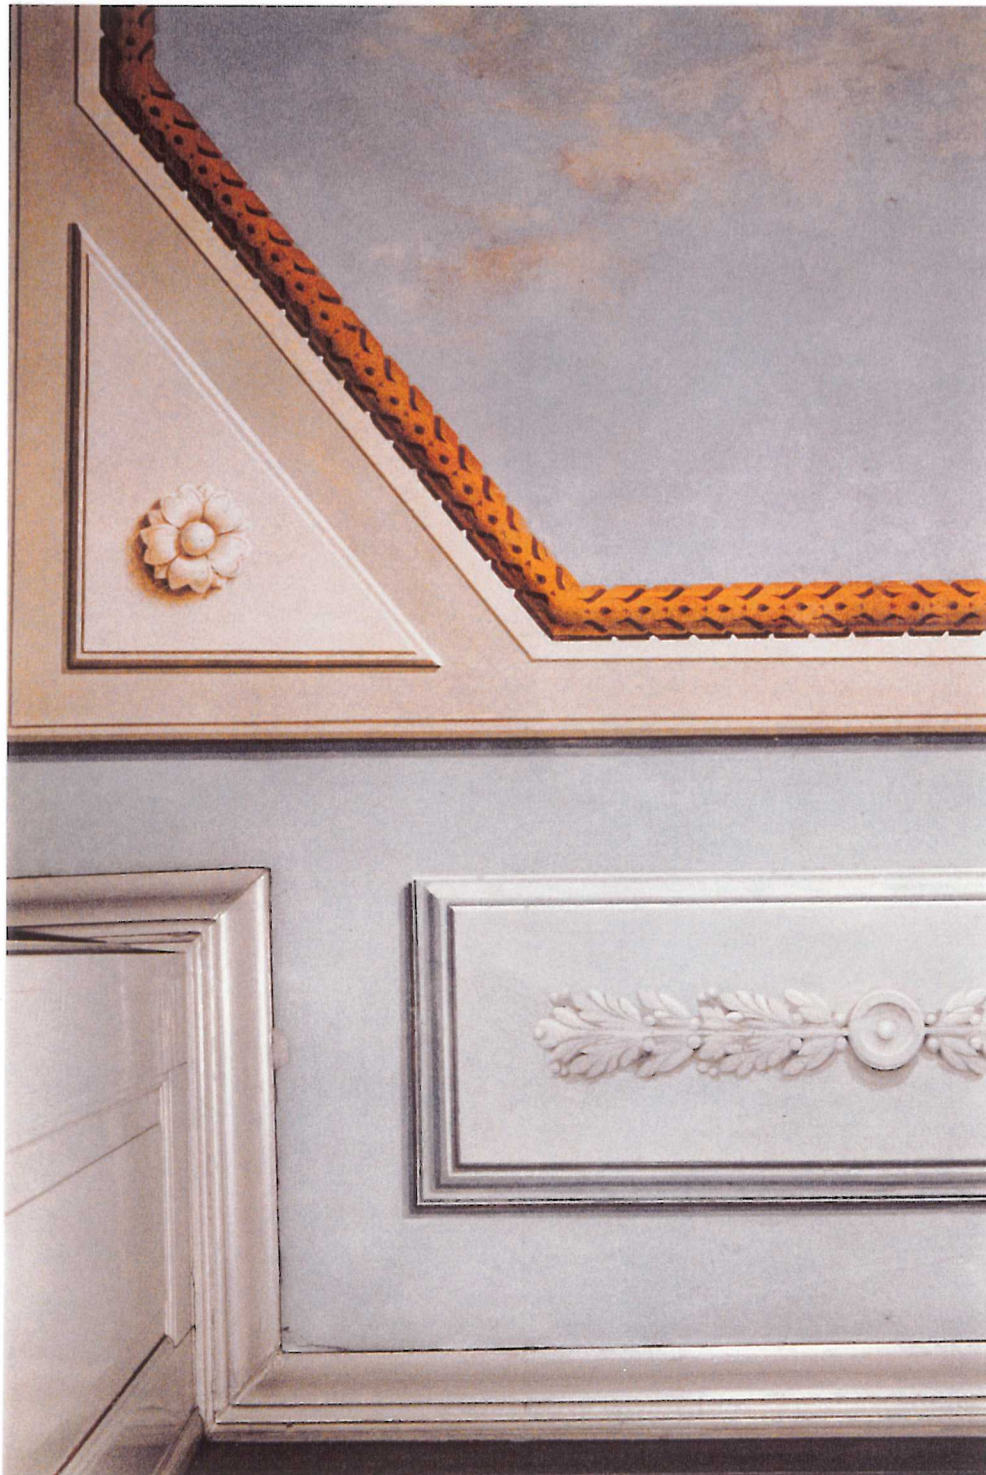
Gemeinde: WINTERTHUR				Kt.	ZH	Datum: MAI 1996		Vers. Nr.	
Ortslage: KRANKENHEIM ADLERGARTEN						Aufgenommen: DW/EG		Filmart	EKTACHROM 100
Objekt: PAVILLON				Nr.	35			T-MAX 100	
DIA	SW	Detail	Bild	Zust	Raum	Ort'g	Bauteile	Technologie	Schadenbilder
4.14	.			v	östlicher Raum	S	Decke

Übersicht zur Decken-Wandsituation im östlich gelegenen Raum.

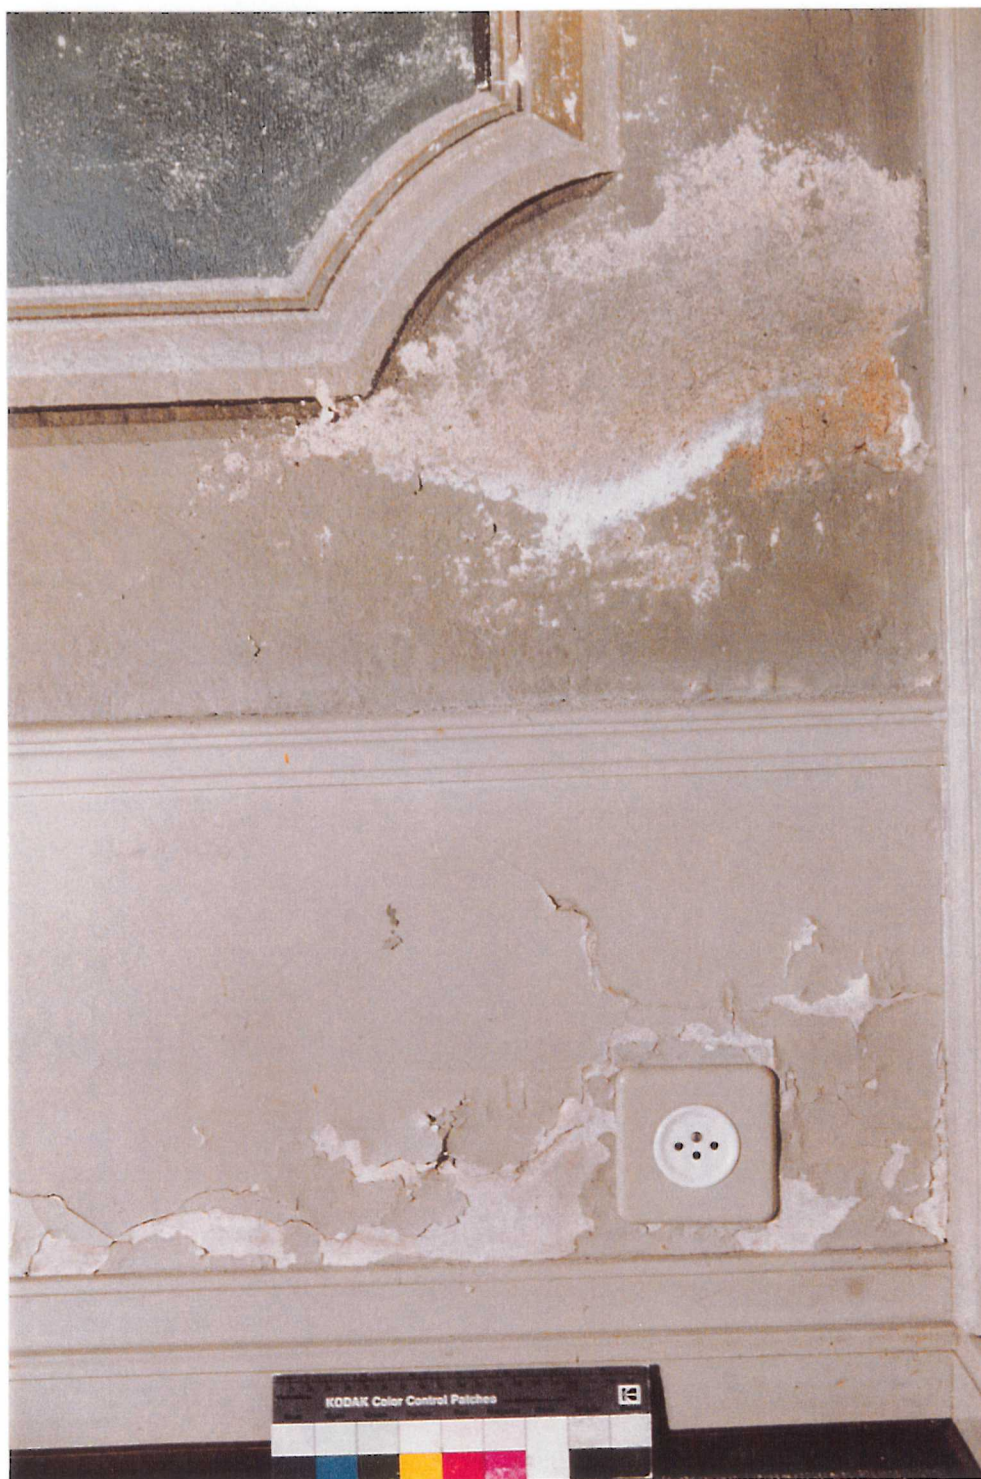
aufsteigende Feuchtigkeit hin. Hier zeigt sich der Wasserschaden in Form von abplatzender Malschicht und - aufgrund von Ausblühungen - von Abplatzungen im Bereich des Untergrundes.

Gemeinde: WINTERTHUR				Kt.	ZH	Datum: MAI 1996		Vers. Nr.	
Ortslage: KRANKENHEIM ADLERGARTEN				Aufgenommen: DW/EK		Filmart		EKTACHROM 100	
Objekt: PAVILLON				Nr. 35				T-MAX 100	
DIA	SW	Detail	Bild	Zust	Raum	Ort'g	Bauteile	Technologie	Schadenbilder
2,26-31	.			v	östlicher Raum		Wand		Wasserschaden

Ein grösserer Wasserschaden tangiert den nordöstlichen Eckbereich des östlich gelegenen Raumes. Davon ist das Sockelzonenfries wie die darüberliegende Wandfläche betroffen. Weisse Ausblühungen in den Randzonen des Schadenbereichs deuten auf deren Ursache hin.

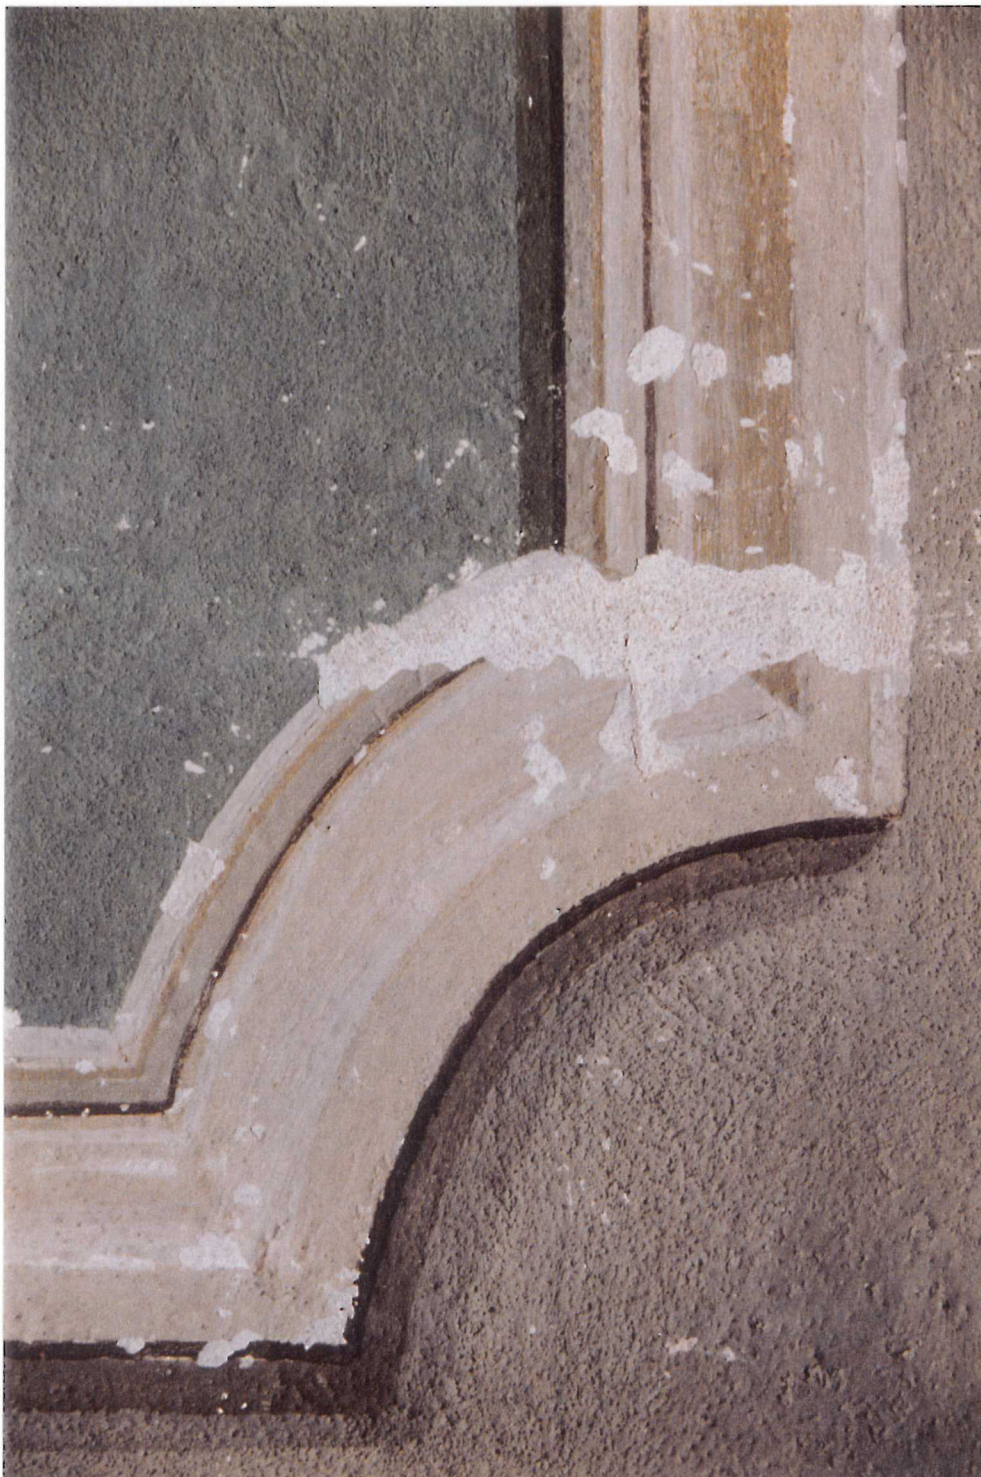
Gemeinde: WINTERTHUR				Kt. ZH		Datum: MAI 1996		Vers. Nr.	
Ortslage: KRANKENHEIM ADLERGARTEN						Aufgenommen: DW/EG		Filmart EKTACHROM 100	
Objekt: PAVILLON				Nr. 35				T-MAX 100	
DIA	SW	Detail	Bild	Zust	Raum	Ort'g	Bauteile	Technologie	Schadenbilder
4,0	.			v	östlicher Raum	E	Wand		Schäden

Mechanischer Schaden im Wandbereich, auf Stuhllehnenhöhe.

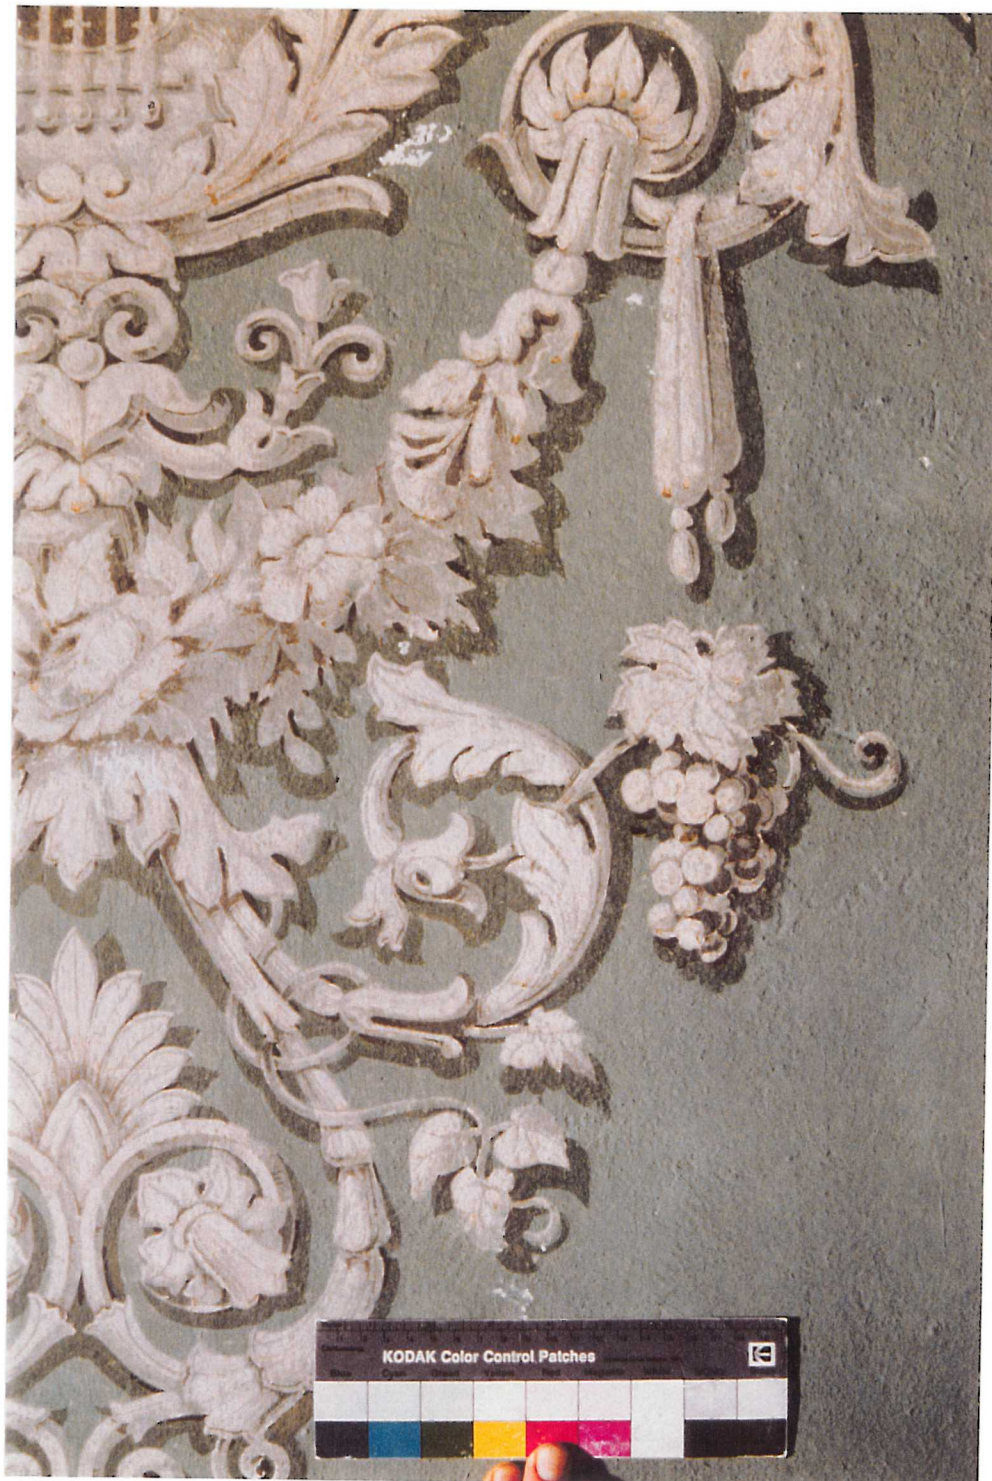
Gemeinde: WINTERTHUR						Kt.	ZH	Datum: MAI 1996		Vers. Nr.	
Ortslage: KRANKENHEIM ADLERGARTEN								Aufgenommen: DW/EK		Filmart	EKTACHROM 100
Objekt: PAVILLON						Nr.	35			T-MAX 100	
DIA	SW	Detail	Bild	Zust	Raum	Ort'g	Bauteile		Technologie		Schadenbilder
2,32-35	.			v	östlicher Raum		Wand				Übermalungen

Im Bereich der ornamentalen Dekorationsmotiven wurden 1964/65 nur partielle Ausbesserungen vorgenommen. Die umliegenden Füllungsflächen sind jedoch ganzheitlich übermalt.

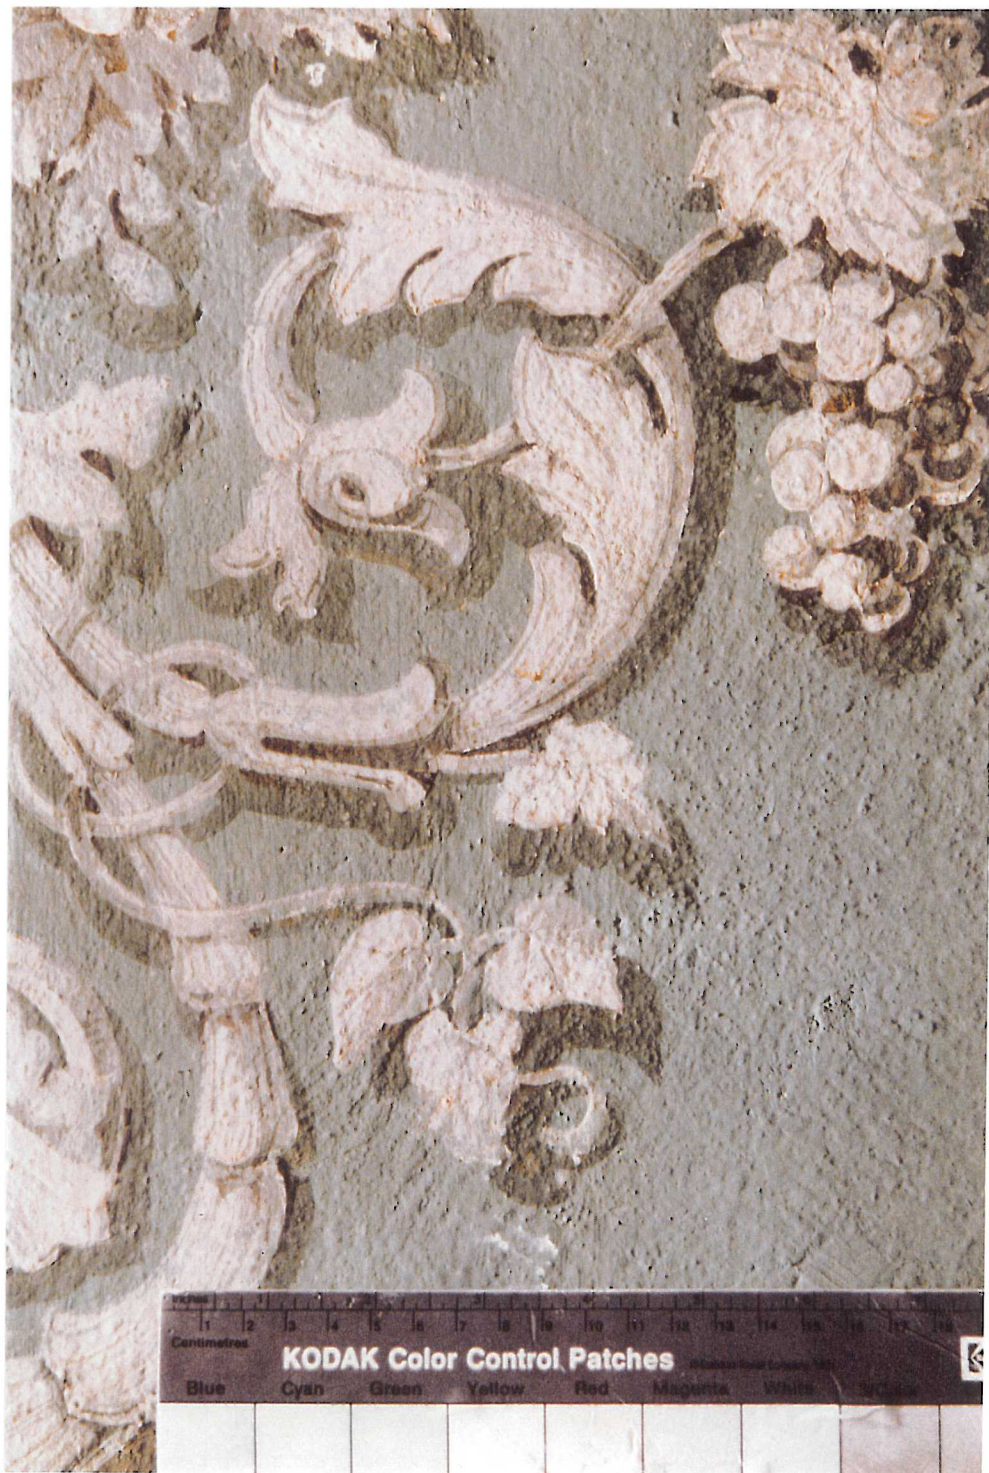
Gemeinde: WINTERTHUR				Kt. ZH		Datum: MAI 1996		Vers. Nr.	
Ortslage: KRANKENHEIM ADLERGARTEN				Aufgenommen: DW/EK		Filmart		EKTACHROM 100	
Objekt: PAVILLON				Nr. 35				T-MAX 100	
DIA	SW	Detail	Bild	Zust	Raum	Ort'g	Bauteile	Technologie	Schadenbilder
2, 32-35	.			v	östlicher Raum		Wand		Übermalungen

Im Bereich der ornamentalen Dekorationsmotiven wurden 1964/65 nur partielle Ausbesserungen vorgenommen. Die umliegenden Füllungsflächen sind jedoch ganzheitlich übermalt.

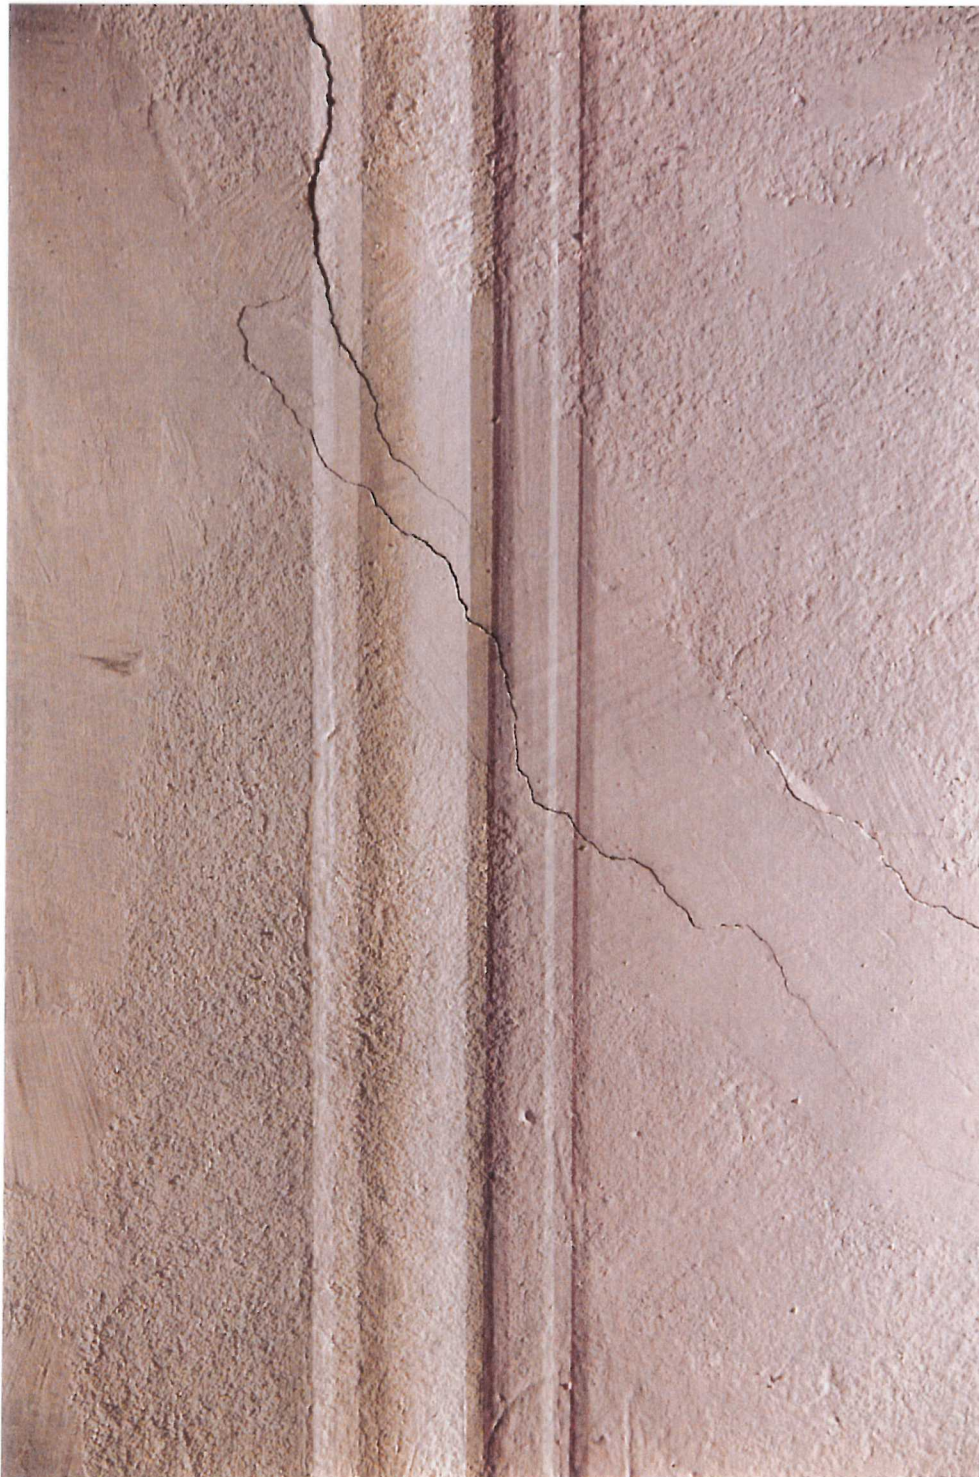
Gemeinde: WINTERTHUR						Kt.	ZH	Datum: MAI 1996		Vers. Nr.	
Ortslage: KRANKENHEIM ADLERGARTEN								Aufgenommen: DW/EG		Filmart	EKTACHROM 100
Objekt: PAVILLON						Nr.	35			T-MAX 100	
DIA	SW	Detail	Bild	Zust	Raum	Ort'g	Bauteile		Technologie		Schadenbilder
4, 13-15	.			v	westlicher Raum		Wand				Rissbildung

Erneute Rissbildung in Bereichen, die 1964/65 bereits geschlossen wurden.
