## VILLA FROHBERG BILDER ZUR ZUSTANDSBEURTEILUNG

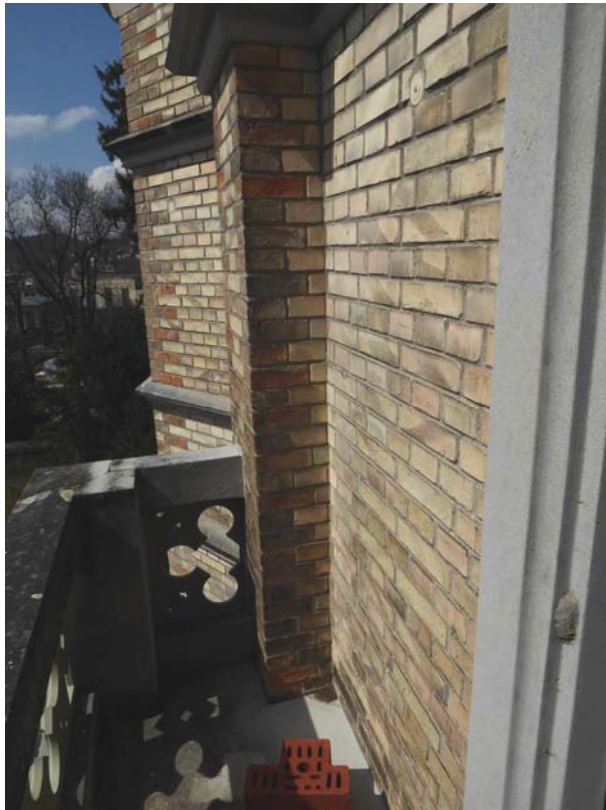
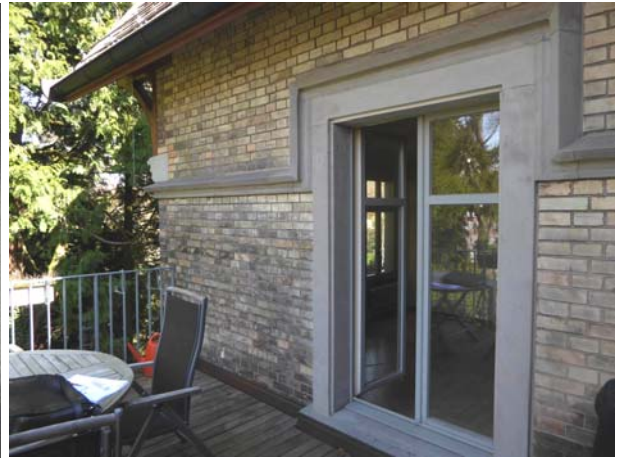
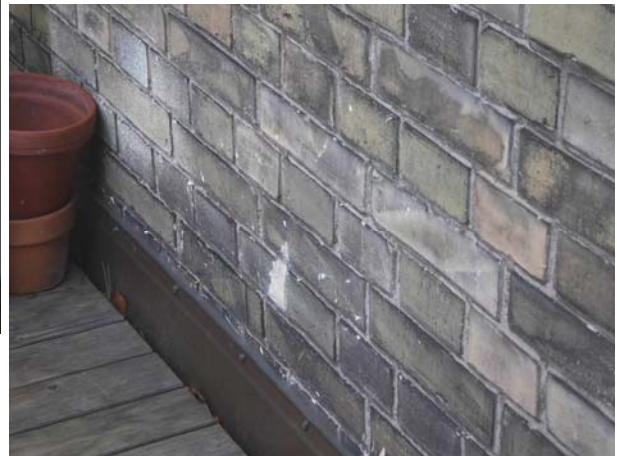
Das Sichtmauerwerk ist aussen generell in sehr gutem Zustand.

Einzig an wetterexponierten Stellen zeigen sich stärkere Ausblühungen und Verschwärzungen (ev. Sulfatierung unter dem früheren Einfluss des höheren Schwefelgehaltes der Luft).

Es besteht kein bautechnischer Sanierungsbedarf.

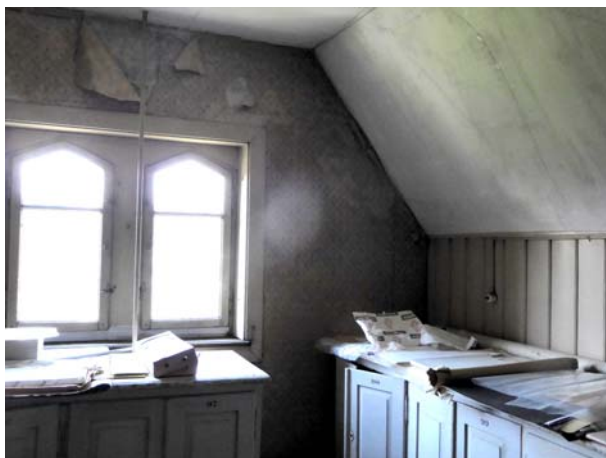
Auch die inneren Putze und Wandbekleidungen (Täfer, Tapeten) sind generell in gutem Zustand. Einzig in den unbeheizten aber ausgebauten Zimmern im Dach zeigen sich Ablösungen der Tapeten. Ob das auf frühere Undichtigkeiten des Daches oder nur auf die wegen fehlender Heizung teilweise erhöhte Luftfeuchtigkeit zurückgeführt werden muss, ist nicht erkennbar.

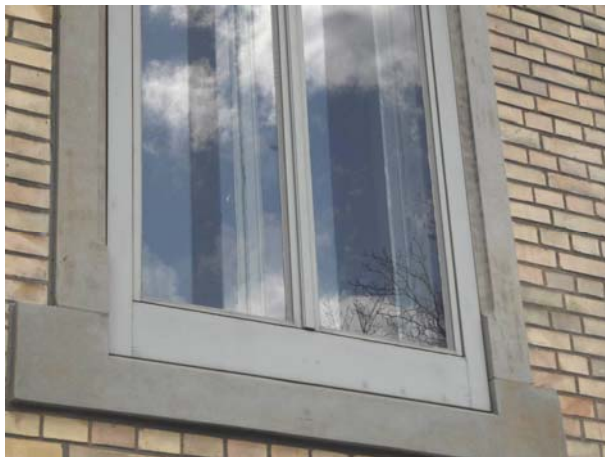
Die Fenstereinfassungen aus Sandstein sind in erstaunlich gutem Zustand. Es sind keine Schalenbildungen und nur wenige reprofilierte Stellen erkennbar.

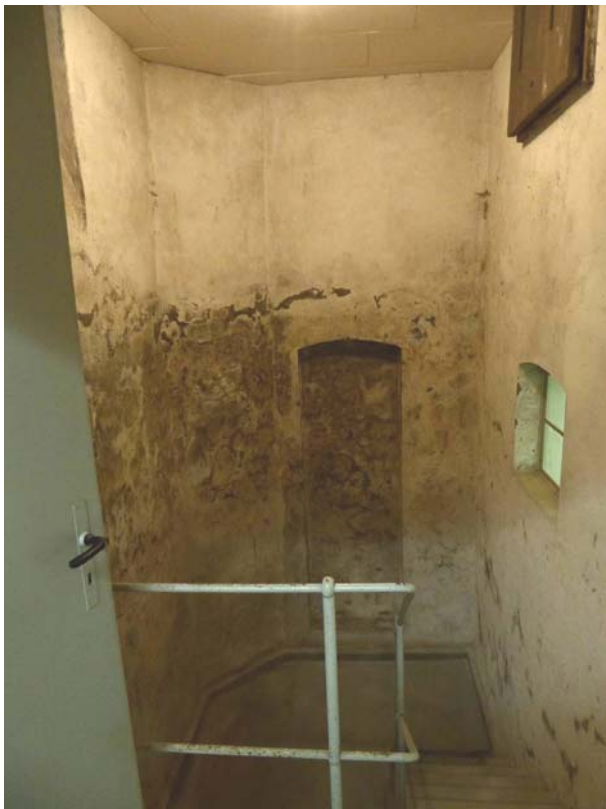
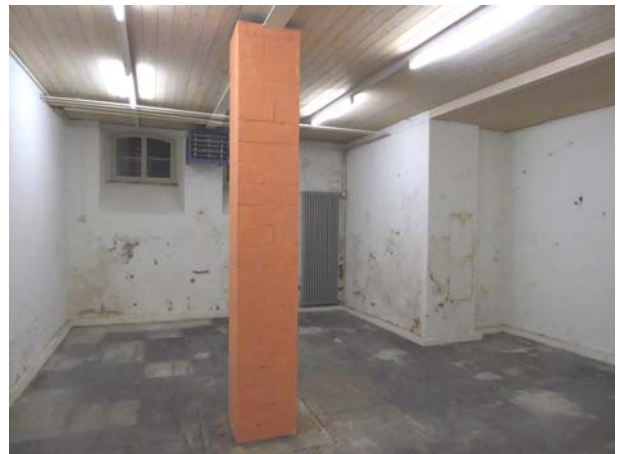
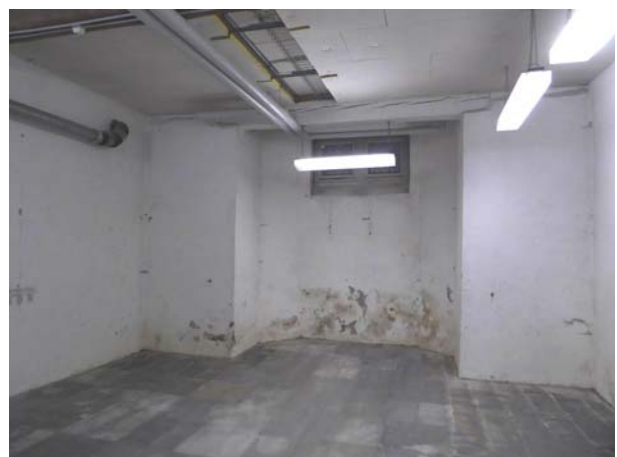
Die Aussenwände im Untergeschoss sind teilweise stark durch Salze belastet.

Diese Salze werden durch kapillaren Feuchtetransport aus dem Baugrund an die inneren Oberflächen transportiert, wo sie auskristallisieren und so zu Putzabplatzungen und Verfärbungen führen. Das Problem hat sich verstärkt durch Sanierungen mit zu dichten Putzen und Anstrichen.

Für das Bauwerk entsteht daraus keine Gefahr, aber wenn eine höherwertige Nutzung gewünscht wird, dann sind geeignete Sanierungsmassnahmen erforderlich.

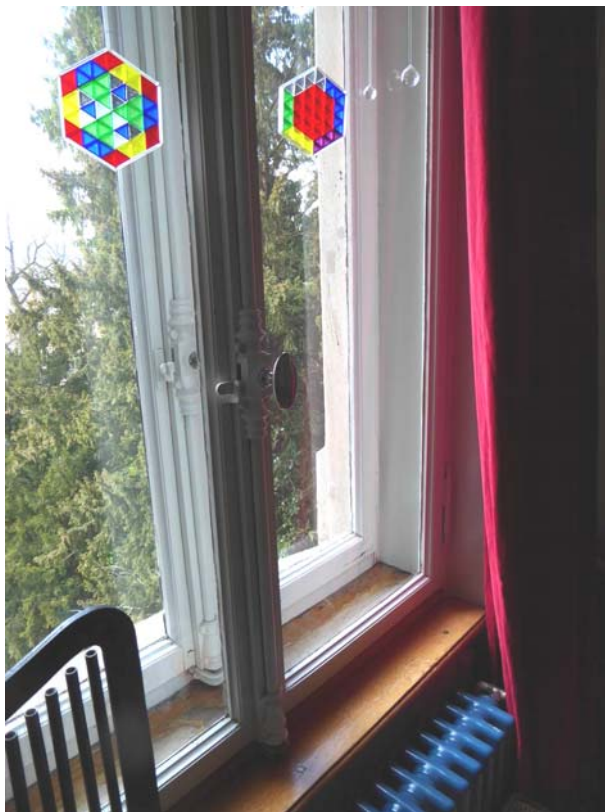
Im hofseitigen Verbindungsgang des Kindergartens waren diese nur einfach verglast. Diese Fenster wurden auf sorgfältige Art mit Isoliergläsern verstärkt.

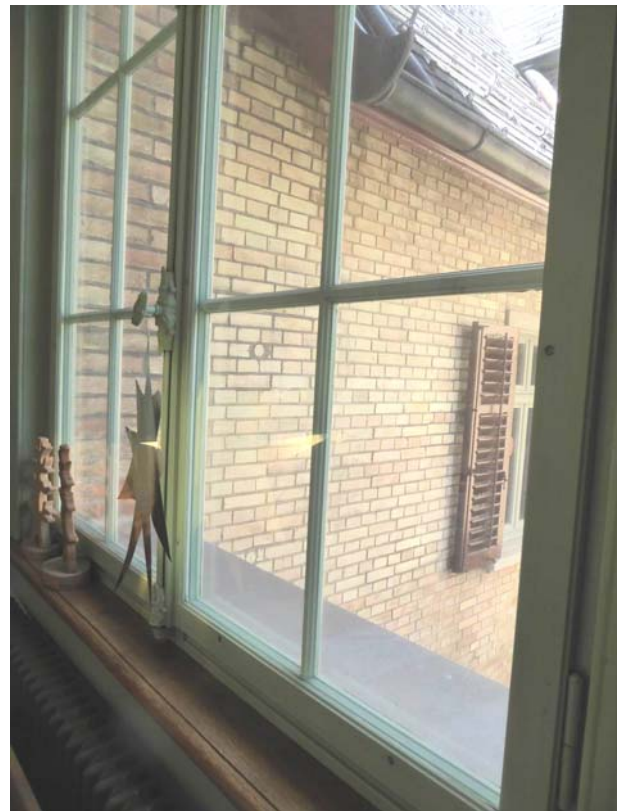
Aus der Bauzeit stammen diese schönen Doppelfenster mit aufgesetzten Stangenverschlüssen und Fischbändern.

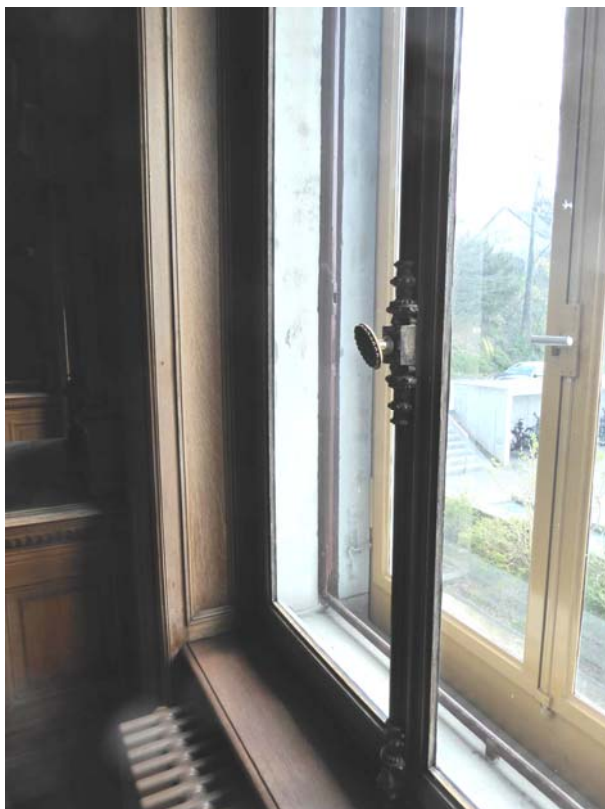
Zahlreiche Fenster, vor allem im Erdgeschoss wurden jedoch durch völlig unpassende Vorfenster ersetzt.

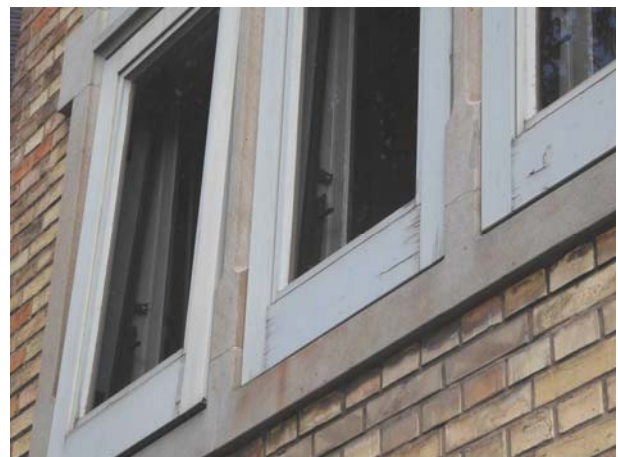
Diese Vorfenster sind stellenweise in schlechtem Zustand, weil sie zu fassadenbündig und damit zu stark wetterexponiert sind, vor allem aber auch weil sie das ganze Jahr draussen bleiben, so dass der dahinter liegende Sonnenschutz praktisch wirkungslos ist.

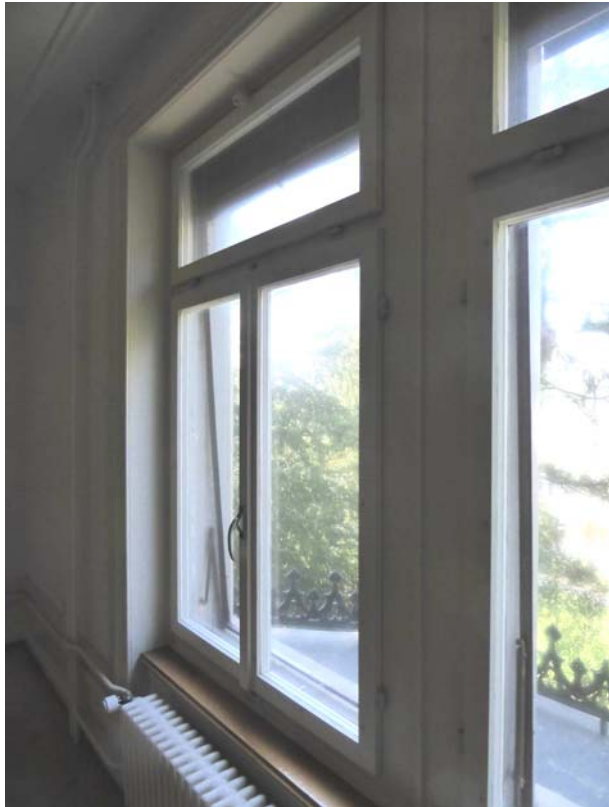
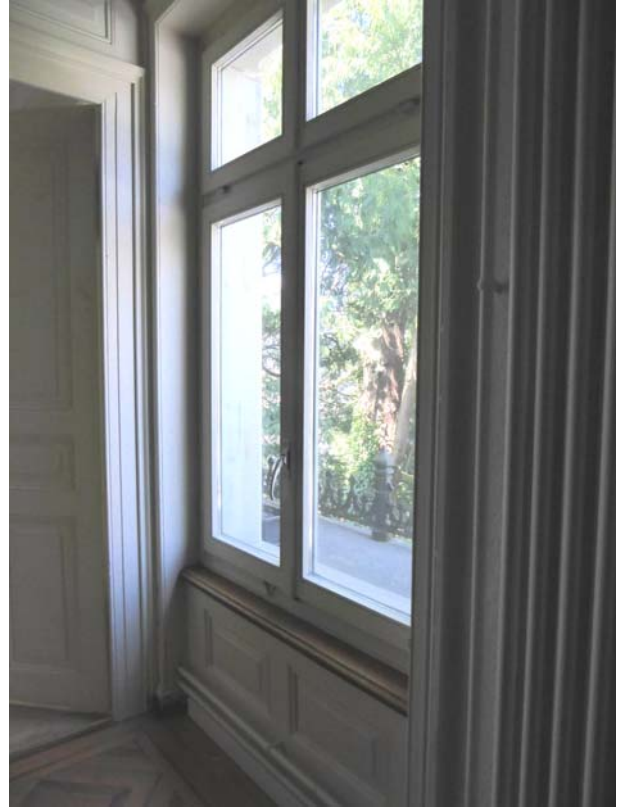
Zahlreiche Fenster sind seit der Bauzeit jedoch durch nichtssagende Fenster mit Doppel- oder Isolierverglasung ersetzt worden.

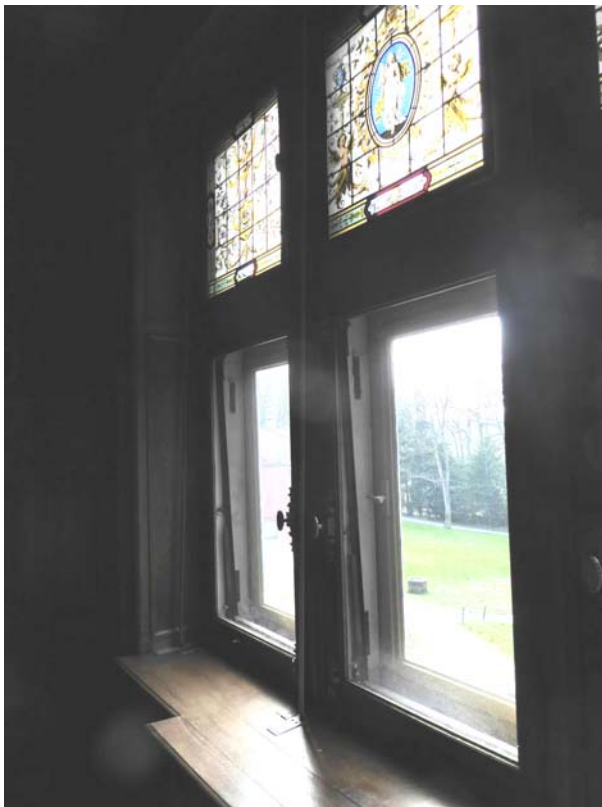
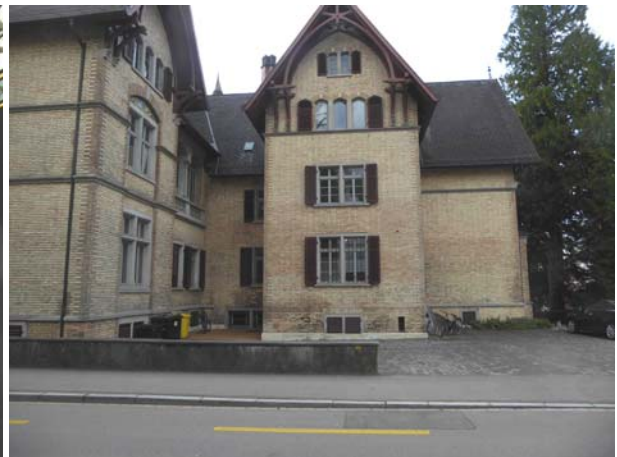
Die Fenster sind generell mit Klapp- oder Rollläden ausgerüstet. Bei den Fenstern im EG auf der Süd- und Südwestseite (Erker) wurden die Fenster zur Verbesserung des Wärmeschutzes aussen mit Vorfenstern nachgerüstet. Da diese im Sommer meist nicht ausgebaut werden ist die Wirksamkeit der Rollläden im Zwischenraum stark eingeschränkt.

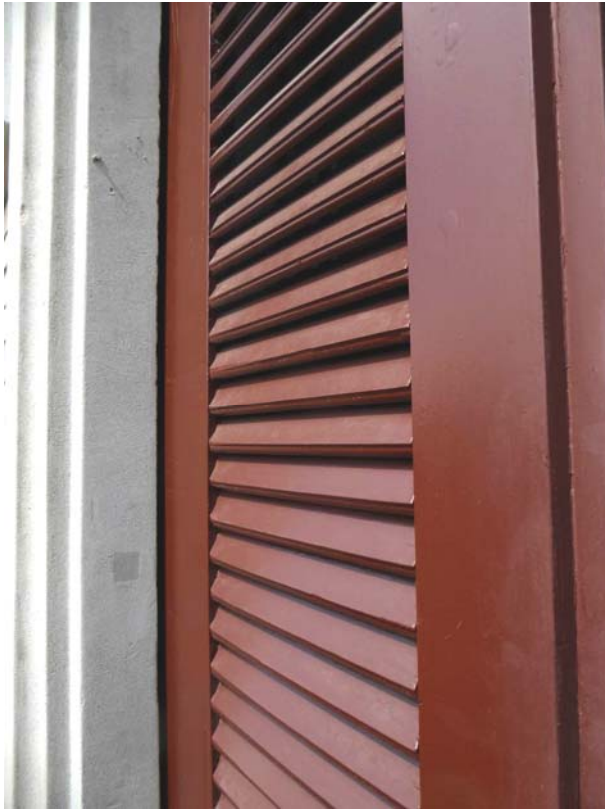
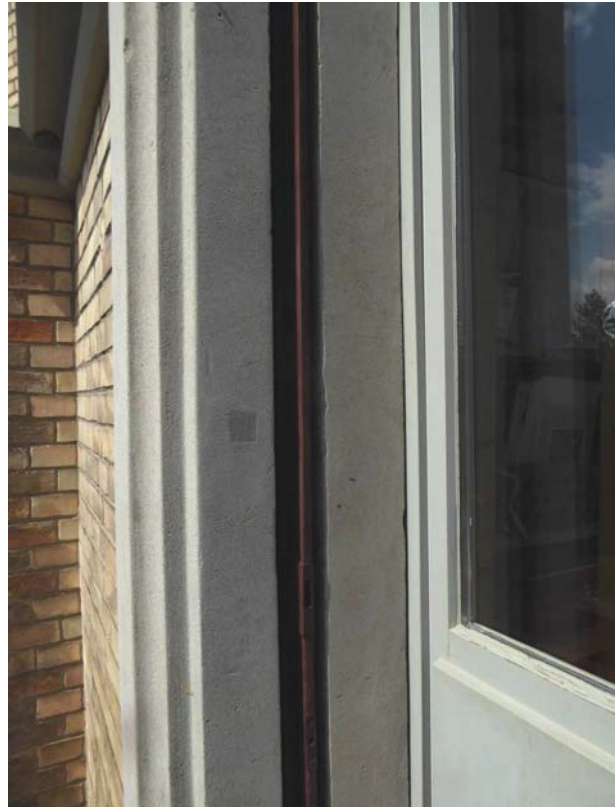
Aus formalen Gründen wurden teilweise statt Klappläden Schiebeläden eingesetzt, welche in einem zweischaligen Mauerwerk versteckt sind.

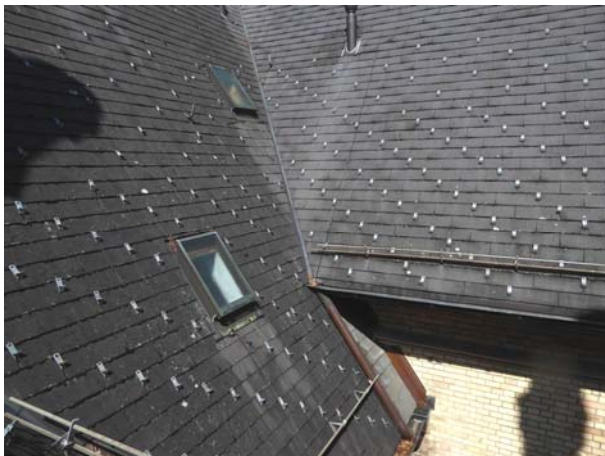
Stellenweise Moosbildungen und durch die Vegetation verstopfte Seiher deuten darauf hin, dass der Unterhalt etwas regelmässiger gehandhabt werden sollte.

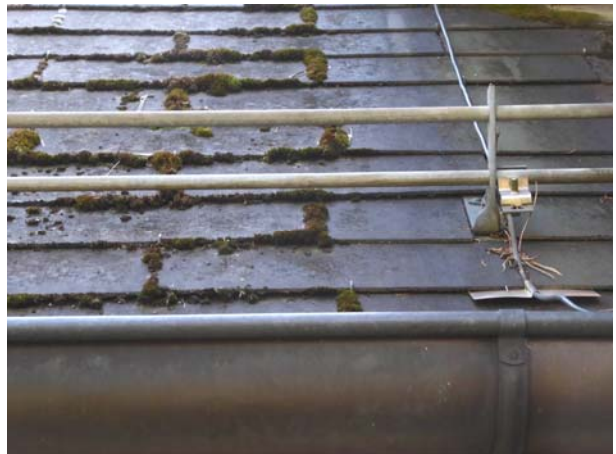
Die ursprüngliche Eindeckung aus Naturschiefer ist ersetzt worden durch Eternitschiefer. Diese Eindeckung ist mitsamt den in Kupfer ausgeführten Spenglerarbeiten generell in gutem Zustand.

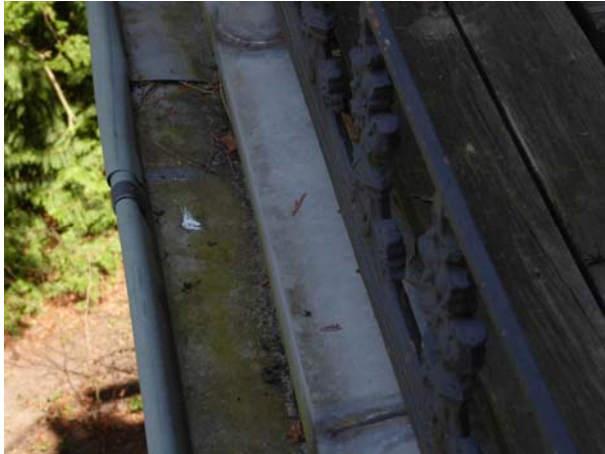
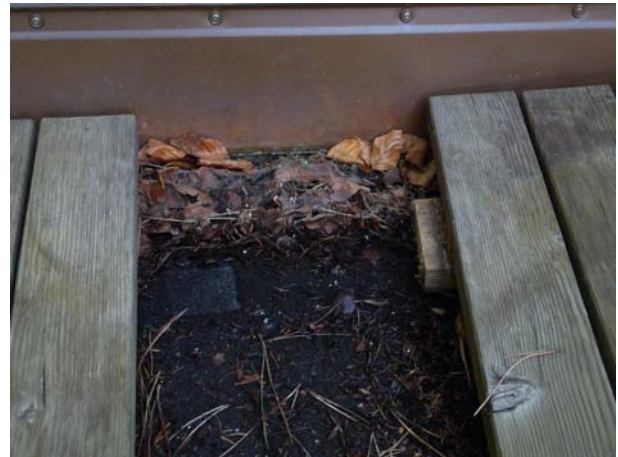
Das gilt auch für das Flachdach der Terrasse, wo sowohl die Rinne als auch die Ablagerungen unter dem demontierbaren Holzrost regelmässig ausgeräumt werden sollten.
