Schadstoff-Gutachten

**Villa Frohberg, Heiligbergstrasse 50,
8400 Winterthur**

Nora Zoller, Carbotech AG, Zürich

Zürich, 18. April 2018

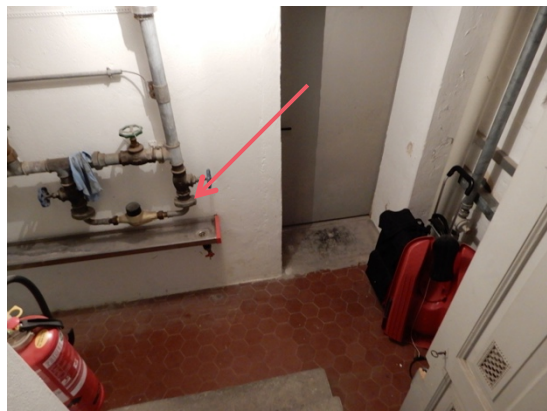
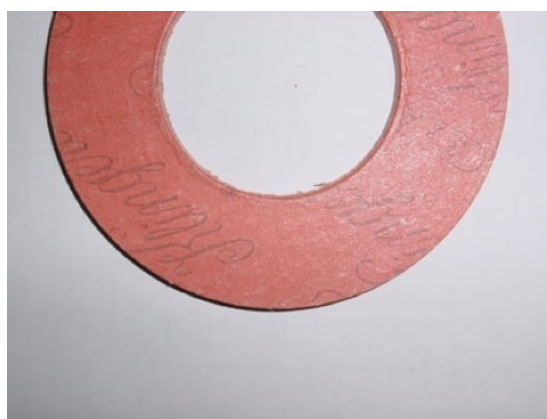
Position 01

Gesamtes Gebäude, Rohrleitungen, Flansche
Alte Flanschdichtungen

Als asbesthaltig eingestuft

Fest gebundener Asbest, Dringlichkeitsstufe III

Alte Flanschdichtungen enthalten in der Regel Asbest. Da dies im eingebauten Zustand nicht prüfbar ist, werden diese im gesamten Untersuchungsbereich als asbesthaltig eingestuft.

1. Foto: Flanschdichtungen im 1. UG
2. Foto: Symbolfoto (stammt nicht aus der Liegenschaft)

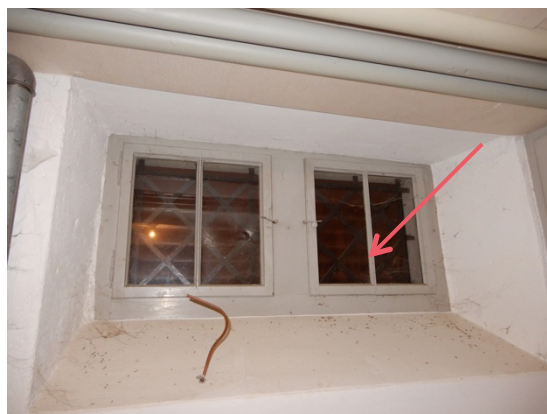
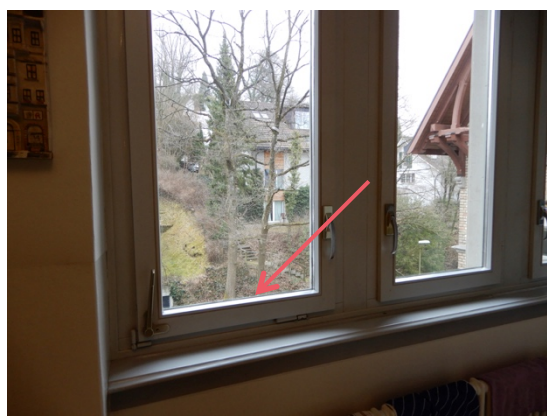
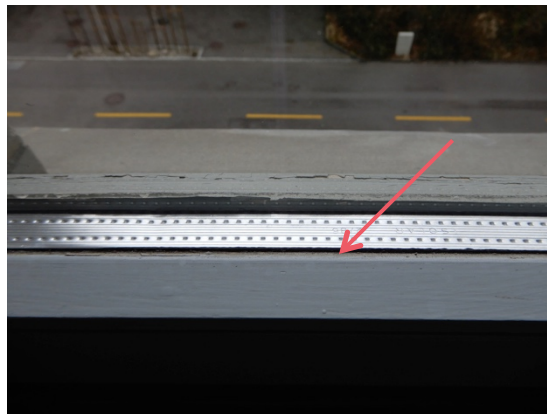
Position 02

Gesamtes Gebäude, Holzfenster

Asbesthaltiger Fenster- und Anschlagkitt

< 1 % Chrysotil-Asbest

Fest gebundener Asbest, Dringlichkeitsstufe III

Es sind im gesamten Gebäude zahlreiche verschiedene Fenstertypen vorhanden. Bei den alten Holzfenstern mit Einfachverglasung sowie bei den alten Holzfenstern mit Doppelverglasung ohne Steg wurde der Fensterkitt ohne Materialanalyse als asbesthaltig eingestuft. Die Differenz der Entsorgungskosten zwischen asbesthaltigem und asbestfreiem Fensterkitt ist klein. Bei den unterschiedlichen Fenstertypen und aufgrund von möglichen Flickstellen wäre eine extrem hohe Probenzahl nötig, um den Fensterkitt an allen verschiedenen Fenstertypen zweifelsfrei als asbestfrei einstufen zu können.

In der Dachgeschosswohnung sind neuere, doppelverglaste Holzfenster mit Alusteg vorhanden, bei denen jedoch eine kleine Menge Fensterkitt vorhanden ist. Der Fensterkitt der Fenster wurde in der Dachgeschosswohnung beprobt (Mischprobe von vier Fenstern) und ist anhand des Analysenergebnisses als asbesthaltig einzustufen.

1. Foto: Holzfenster ohne Steg im 1. UG
2. Foto: Holzfenster mit Alusteg in der Wohnung im DG
3. Foto: Detailansicht Fensterkitt an Holzfenstern mit Alusteg in der Wohnung im DG

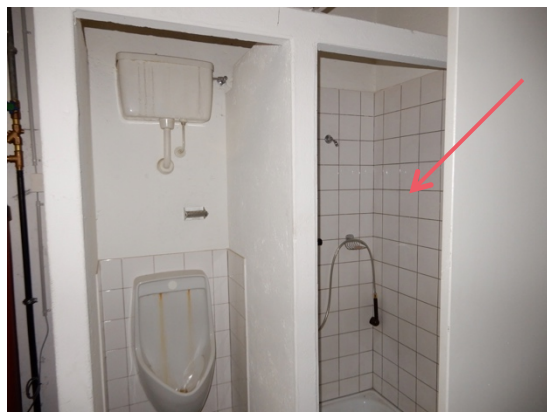
Position 03

1. UG, Nassraum, Dusche/WC, weisse Wandfliesen Asbesthaltiger Fliesenkleber

Ca. 0.2–2 % Chryostil- und Krokydolith-Asbest
(Analyse Geopro: 7605/41051, Mischprobe)

Fest gebundener Asbest, Dringlichkeitsstufe III

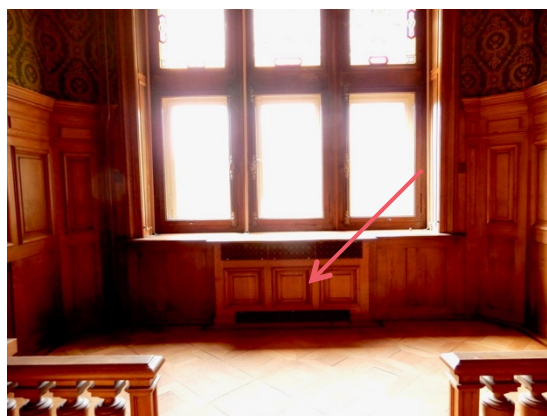
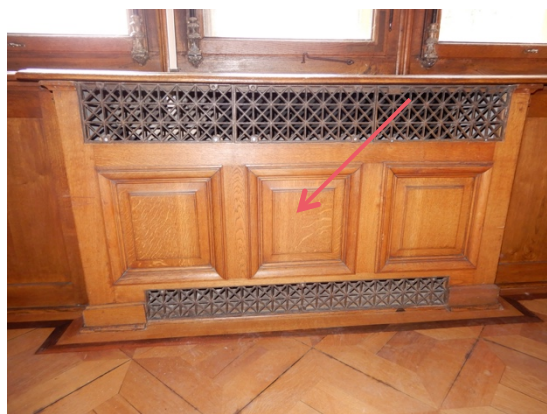
Position 04

EG, Büro 3, Heizkörperverkleidung, Brandschutz Asbesthaltige Leichtbauplatten

Als asbesthaltig eingestuft

Schwach gebundener Asbest, Dringlichkeitsstufe I

Unter/hinter der Holverkleidung des Heizkörpers befinden sich asbesthaltige Leichtbauplatten als Brandschutz (auf dem Foto nicht sichtbar).

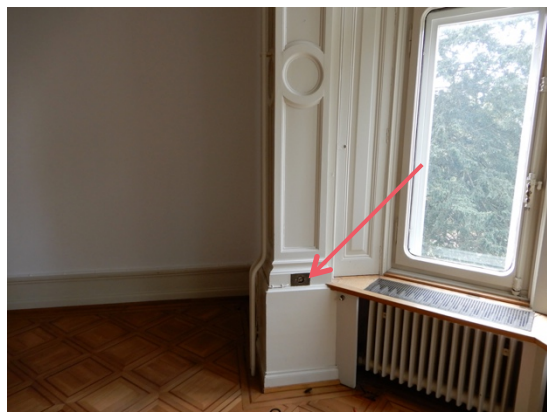
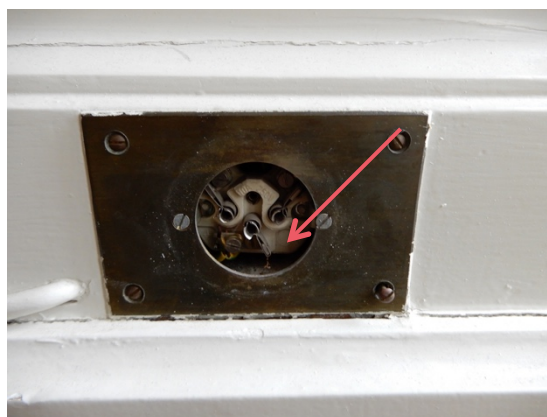
Position 05

EG, Büro 2, Holzwand, Steckdose, Brandschutz
Asbestpappe

Als asbesthaltig eingestuft

Schwach gebundener Asbest, Dringlichkeitsstufe II

Hinter der Steckdose beim Fenster im Büro 2 im EG wurde Asbestpappe als Brandschutz festgestellt.

Weitere auf Holz montierte Steckdosen wurden stichprobenartig aufgeschraubt und kontrolliert. Bei den weiteren überprüften Steckdosen konnte keine Asbestpappe als Brandschutz festgestellt werden. Es kann jedoch nicht völlig ausgeschlossen werden, dass auch hinter anderen auf Holz montierten Steckdosen Asbestpappe vorhanden ist. Sicherheitshalber ist bei Arbeiten an auf Holz montierten Steckdosen in diesem Gebäude deshalb eine Atemschutzmaske mit Schutzstufe P3 zu tragen. Wenn Asbestpappe vorhanden sein sollte, ist diese fachgerecht zu entfernen und zu entsorgen.

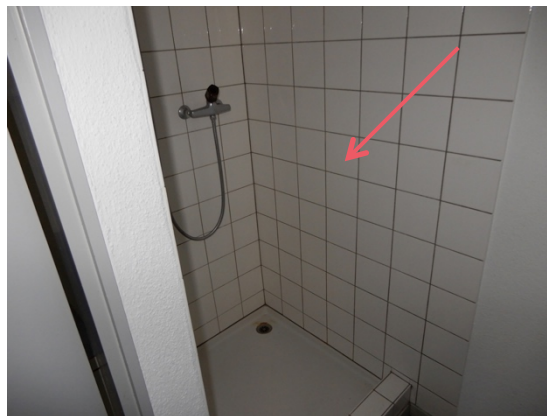
Position 06

EG, Küche/Magazin, Dusche, weisse Wandfliesen
Asbesthaltiger Fliesenkleber

< 1 % Chrysotil-Asbest
 (Analyse Geopro: 7605/41047)

Fest gebundener Asbest, Dringlichkeitsstufe III

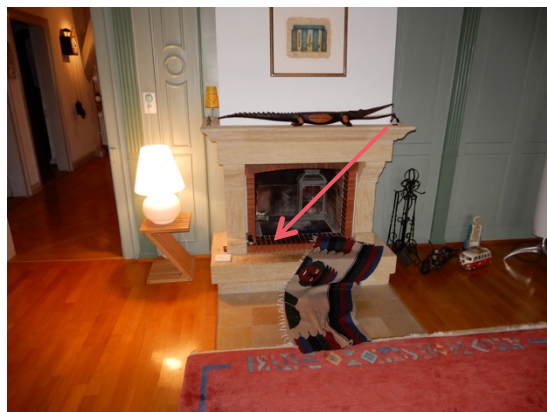
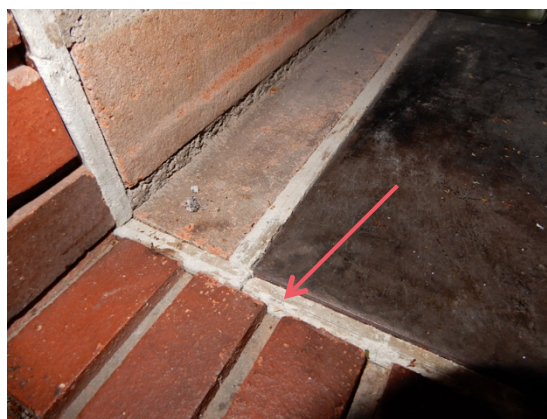
Position 07

DG, Wohnung, Wohnzimmer, Cheminée

Asbesthaltige Leichtbauplatten

Ca. 40–70 % Chrysotil-Asbest
(Analyse Geopro: 7605/41040, Mischprobe)

Schwach gebundener Asbest, Dringlichkeitsstufe I

Im Cheminée im Wohnzimmer der Dachgeschosswohnung sind als Brandschutz asbesthaltige Leichtbauplatten vorhanden.

1. Foto: Cheminée im Wohnzimmer der Wohnung im DG
2. Foto: Asbesthaltige Leichtbauplatten im Cheminée

- Sanierung der asbesthaltigen Leichtbauplatten beim Cheminée im Wohnzimmer (Wohnung im Dachgeschoss) innert vier Monaten. Die asbesthaltigen Leichtbauplatten bei der Heizkörperverkleidung im Erdgeschoss sind innerhalb eines Jahres zu entfernen. Aus praktischen Gründen empfehlen wir, diese Fundstelle gleichzeitig mit den Leichtbauplatten in der Wohnung im Dachgeschoss zu sanieren.
- Fachgerechte Entfernung und Entsorgung der von den Umbaumassnahmen betroffenen schadstoffhaltigen Materialien.

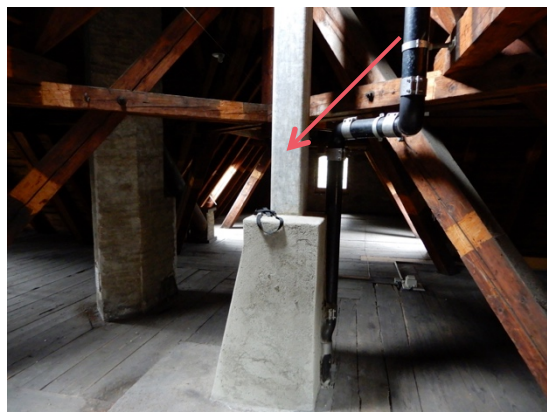
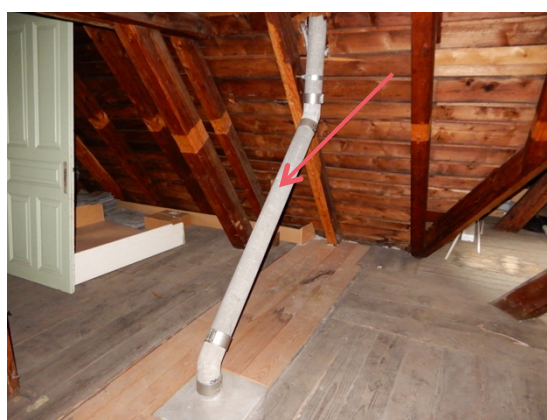
Position 08

Estrich, Steigleitungen

Asbestzementrohre

Als asbesthaltig eingestuft

Fest gebundener Asbest, Dringlichkeitsstufe III

Im Estrich sind zwei Leitungen/Kanäle aus Asbestzement sichtbar.
Der Verlauf der beiden Leitungen ist nicht bekannt. Im Keller wurden keine Leitungen aus Asbestzement festgestellt.

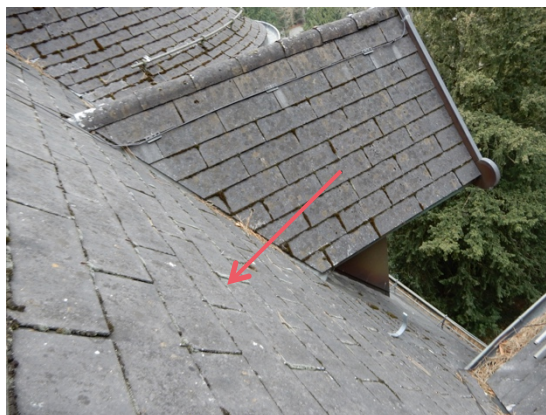
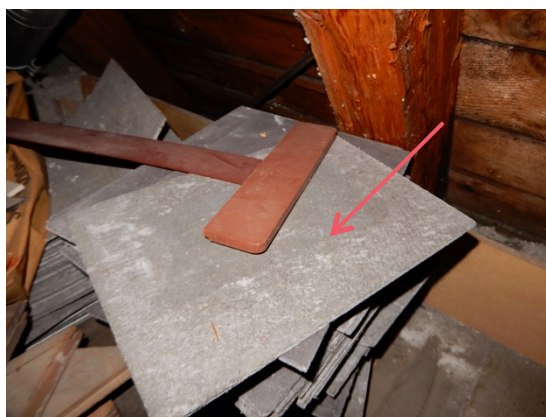
Position 09

Dach, Schindeln
Asbestzementplatten

Als asbesthaltig eingestuft

Fest gebundener Asbest, Dringlichkeitsstufe III

Das gesamte Dach ist mit Schindeln eingedeckt, welche ohne Probenahme als asbesthaltig eingestuft wurden. Falls zu einem späteren Zeitpunkt ein Ersatz bzw. eine Entfernung der Schindeln geplant ist, empfehlen wir, diese Einstufung aufgrund der grossen Fläche mittels einer Materialprobe zu bestätigen. Im Estrich sind auch lose Dachschindeln vorhanden (siehe 2. Foto).

Zwischen Schindeln und Unterdach ist eine Dachpappe vorhanden (siehe Pos. 10), welche durch Staubablagerungen von den Asbestzementschindeln kontaminiert ist.

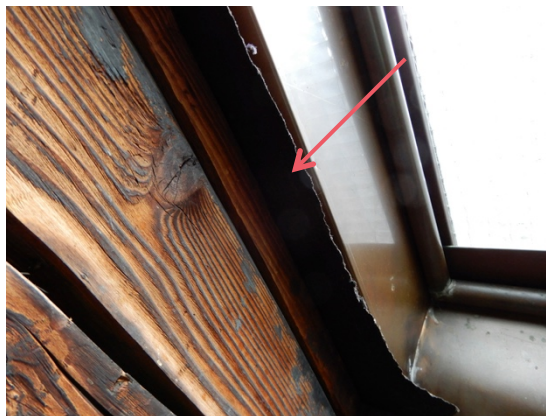
Position 10

Dach, zwischen Schindeln und Unterdach
Asbesthaltige Dachpappe

Als asbesthaltig eingestuft

Fest gebundener Asbest, Dringlichkeitsstufe III

Zwischen Dachschindeln und Unterdach ist eine Dachpappe vorhanden. Da am Dach zurzeit kein Eingriff geplant ist und die Dachschindeln aus Asbestzement bestehen, wurde auf eine Probenahme und Untersuchung der Dachpappe verzichtet. Soll zu einem späteren Zeitpunkt die Abdichtung entfernt bzw. erneuert werden, ist das Material auf der Oberseite von Staub und Bruchstücken der Asbestschindeln (siehe Pos. 09) mit einem Asbestsauger zu reinigen, mit Restfaserbindemittel zu behandeln und in einer dafür geeigneten KVA entsorgen zu lassen.

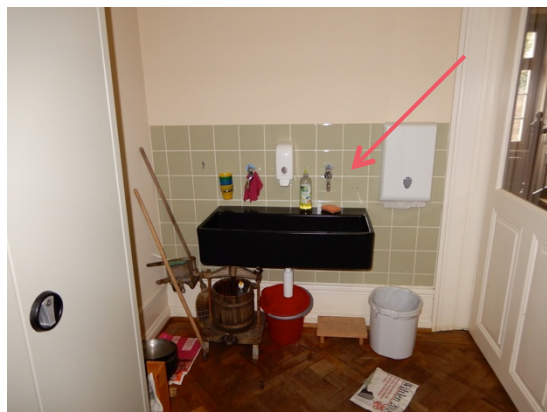
Position 11

1. OG, Garderobe Kindergarten, Wand, Fliesenschild grün Fliesenkleber

Als asbestverdächtig eingestuft

Da an den Fliesen zurzeit kein Eingriff geplant ist, wurde in Rücksprache mit Frau Ivana Bertolo auf eine Probenahme des Fliesenklebers verzichtet. Ist zu einem späteren Zeitpunkt ein Eingriff an diesen Fliesen geplant, sind diese noch zu untersuchen.

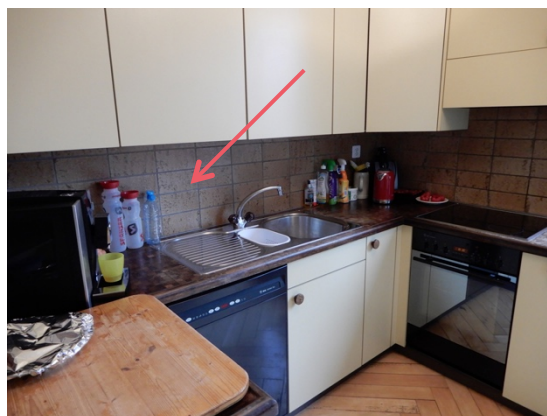
Position 12

DG, Wohnung, Küche, Wandfliesen Fliesenkleber

Als asbestverdächtig eingestuft

Da die Wohnung zurzeit bewohnt ist und ein Eingriff an den Fliesen nicht geplant ist, wurde auf eine Beprobung des Fliesenklebers in der Küche verzichtet. Ist zu einem späteren Zeitpunkt ein Eingriff an diesen Fliesen geplant, sind diese noch zu untersuchen.

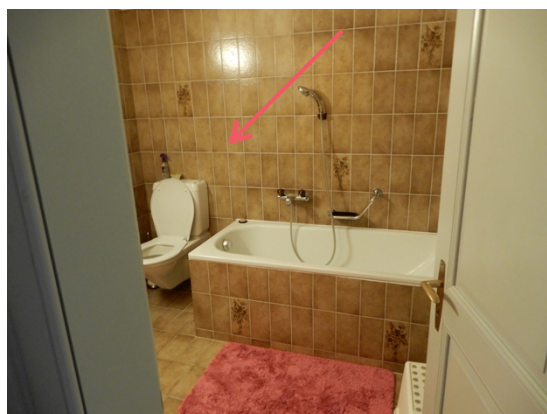
Position 13

DG, Wohnung, Bad, Wand- und Bodenfliesen Fliesenkleber

Als asbestverdächtig eingestuft

Da die Wohnung zurzeit bewohnt ist, und ein Eingriff an den Fliesen nicht geplant ist, wurde auf eine Beprobung des Fliesenklebers im Bad verzichtet. Ist zu einem späteren Zeitpunkt ein Eingriff an diesen Fliesen geplant, sind diese noch zu untersuchen.

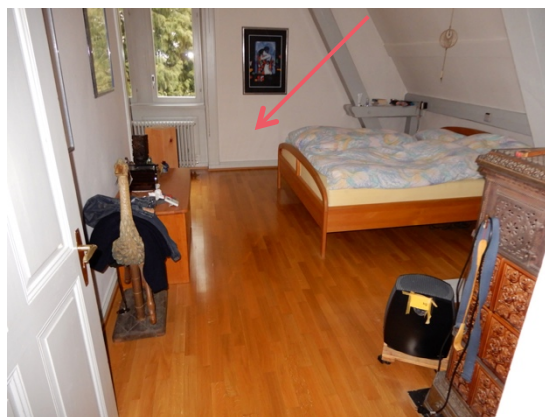
Position 14

DG, Wohnung, Wohnräume und Nasszellen
Wand- und Deckenputz

Als asbestverdächtig eingestuft

Da die Wohnung zurzeit bewohnt ist, und keine Umbaumaassnahmen geplant sind, wurde auf eine Beprobung der Verputzflächen verzichtet. Sind zu einem späteren Zeitpunkt Umbaumaassnahmen geplant, von denen der Verputz betroffen ist, ist dieser noch auf Asbest zu untersuchen.

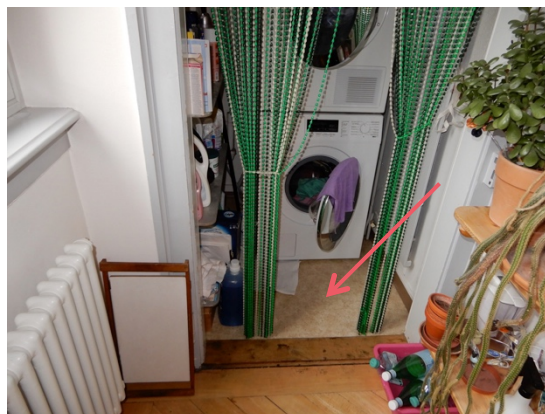
Position 15

DG, Wohnung, diverse Räume, unter sichtbaren Bodenbelägen
Bodenbeläge

Als asbestverdächtig eingestuft

In der Waschküche der Wohnung im Dachgeschoss befindet sich ein neuer Cushion-Vinyl-Bodenbelag. Im Abstellraum mit der Dachschräge befindet sich ein neuer Parkett, welcher etwas höher liegt als der Bodenbelag in den anderen Räumen. Im Zimmer, welches an den Abstellraum mit Estrichtreppe angrenzt, ist ein Teppich vorhanden. Da an den Bodenbelägen zurzeit kein Eingriff geplant ist, wurde auf eine Sondierung der Bodenbeläge verzichtet. Gemäss Aussage der Mieterin war in einigen Räumen früher ein Linoleum vorhanden. Es lässt sich nicht ausschliessen, dass unter dem neuen Cushion.Vinyl, unter dem neueren Parkett oder unter dem Teppich noch ältere, asbesthaltige Bodenbeläge, wie PVC oder Cushion-Vinyl vorhanden sind.

1. Foto: Cushion-Vinyl in der Waschküche der Wohnung im DG

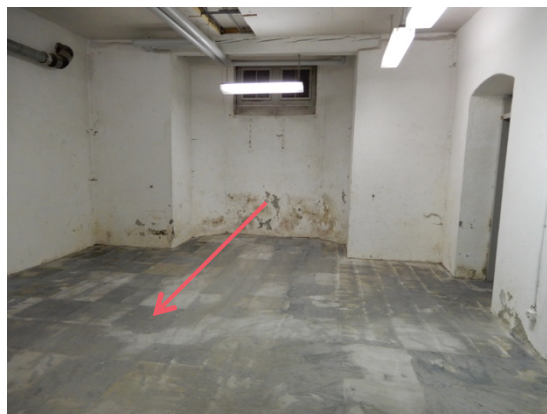
1. UG, Kellerraum 2 neben Gemüsekeller, Boden Kleber und Ausgleichsmasse

Im Kellerraum 2 sowie im Zwischengeschoss beim Kellerraum 1 (auf dem Plan nicht eingezeichnet), befinden sich grossflächig dicke Reste vom Kleber eines nicht mehr vorhandenen Bodenbelages.

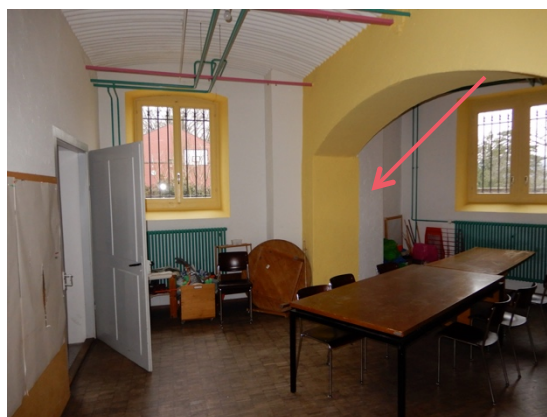
1. UG, Kellerraum 4/5 (Magazin Stadtgärtnerei), Wand Verputz

Der in den Kellerräumen 4 und 5 beprobte Wandputz ist nicht asbesthaltig. Zudem sind in weiten Bereichen des Kellers Verputze aus der Ursprungszeit vorhanden, welche nicht asbestverdächtig sind. Der Verputz im gesamten 1. UG kann deshalb als asbestfrei eingestuft werden.

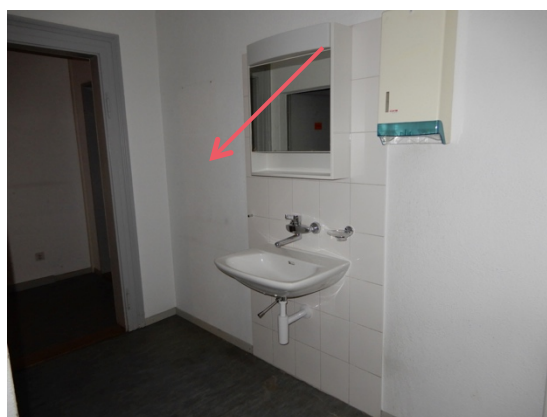
EG, Küche/Magazin, Wand Verputz

Die auf dem Foto sichtbaren weissen Wandfliesen sind neu (nach Asbestverbot von 1990) und können als asbestfrei eingestuft werden. An der gegenüberliegenden Wand sind jedoch asbesthaltige Fliesen vorhanden (siehe Pos. 06).

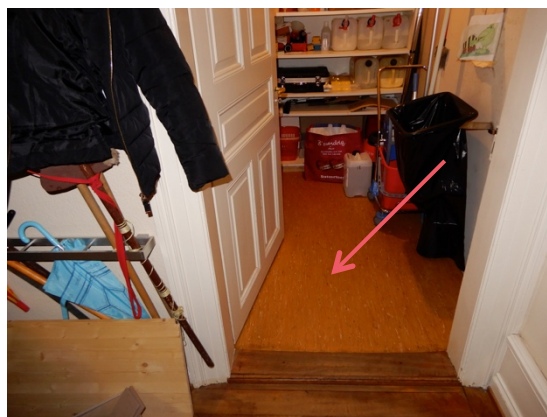
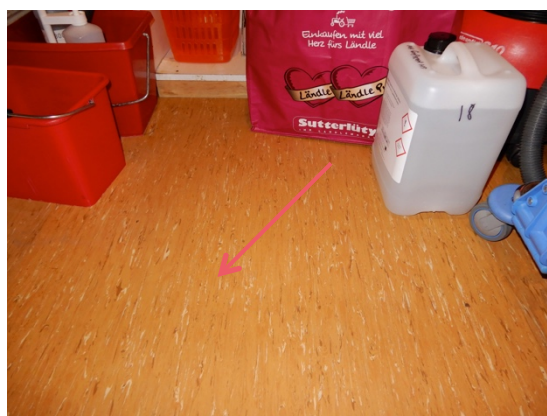
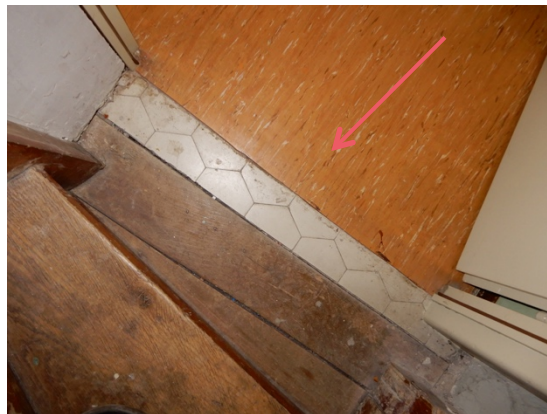
1. OG, Putzraum und Vorraum Estrichaufgang, Boden
PVC-Bodenbelag gelb

Die Materialprobe wurde im Putzraum entnommen (1. und 2. Foto). Der gleiche asbestfreie gelbe PVC-Bodenbelag ist auch im Vorraum des Estrichaufgangs (3. Foto) vorhanden. Im Vorraum des Estrichaufgangs sind unter dem gelben PVC rhombische weisse Bodenplatten vorhanden, welche aus der Bauzeit stammen und nicht asbestverdächtig sind.

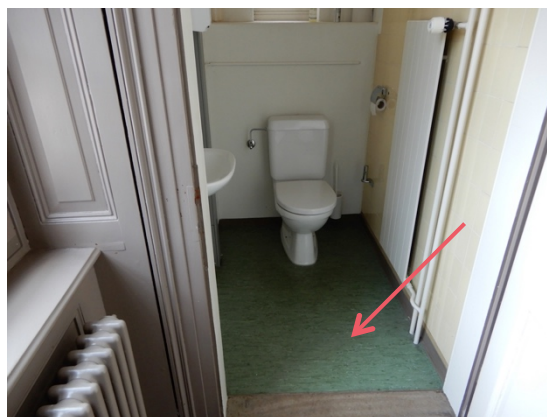
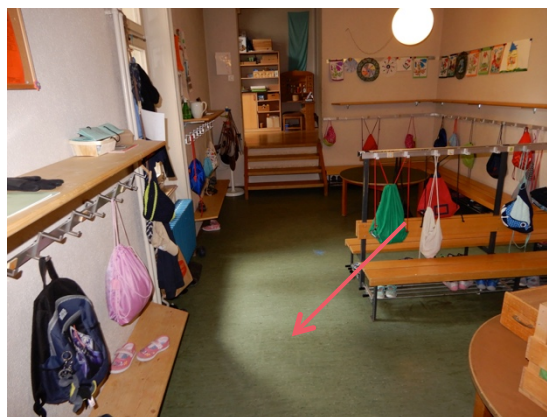
1. OG, WCs und Küche/Magazin (heute Garderobe Kindergarten), Boden

PVC-Bodenbelag grün

Die Materialprobe wurde im WC Lehrerinnen (1. Foto) entnommen. Der gleiche asbestfreie grüne PVC-Bodenbelag ist auch in den anderen WCs und im Raum "Küche/Magazin", wo sich die Garderobe des Kindergartens (2. Foto) befindet, vorhanden.

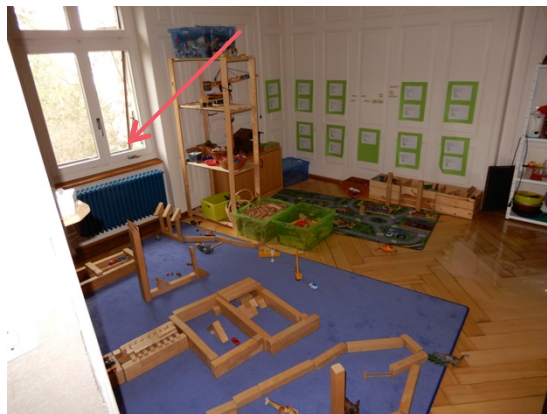
1. OG, Bereich Kindergarten, Holzfenster doppelverglast mit Alusteg

Fensterkitt

Im Bereich des Kindergartens sind doppelverglaste Holzfenster mit Alusteg vorhanden, an welchen sich eine dünne Schicht mit Fensterkitt befindet. Es wurde eine Mischprobe mit Material von mehreren Fenstern entnommen. Anhand des Analysenergebnisses kann der Fensterkitt der doppelverglasten Holzfenster mit Alusteg im 1. OG als asbestfrei eingestuft.

In der Wohnung im Dachgeschoss sind ähnliche Fenster mit Alusteg vorhanden, welche jedoch asbesthaltigen Fensterkitt enthalten (siehe Pos. 02). Vereinzelt sind im 1. OG auch alte, doppelverglaste Holzfenster ohne Steg vorhanden. An diesen Fenstern ist asbesthaltiger Fensterkitt vorhanden (siehe Fundstellenpläne im Anhang A4).

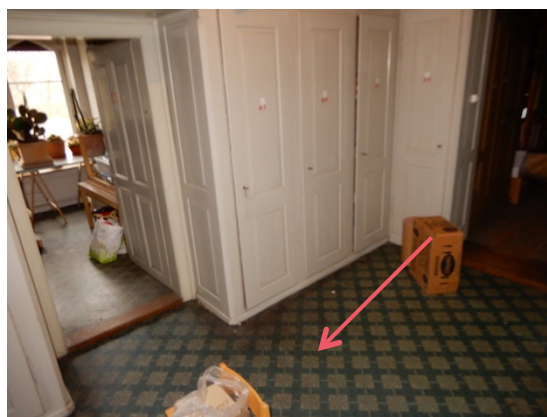
DG, Lager, Boden
Linoleum

In den Lagerräumen im Estrich sind alte Linoleumbodenbeläge mit grossflächigem Muster vorhanden. Es wurde eine Mischprobe der beiden unterschiedlichen Muster entnommen.

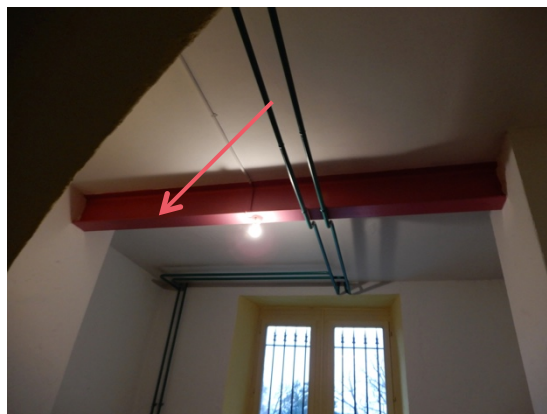
Weil an den Stahlträgern und -stützen zuzeit kein Eingriff geplant ist und nur wenig Fläche vorhanden ist, wurde auf eine Probenahme verzichtet.

Wir empfehlen, im Falle eines baulichen Eingriffs an den Trägern und Stützen, die Anstriche als PCB-haltig zu behandeln und zu entsorgen oder diese noch zu beproben.

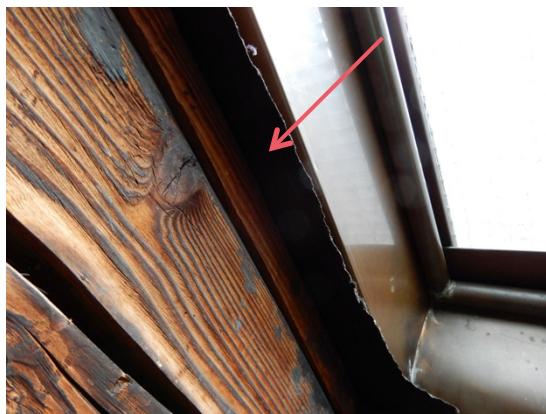
Zwischen Dachschindeln und Unterdach ist eine Dachpappe vorhanden. Da am Dach zurzeit kein Eingriff geplant ist und die Dachschindeln aus Asbestzement bestehen, wurde auf eine Probenahme und Untersuchung der Dachpappe verzichtet. Soll zu einem späteren Zeitpunkt die Abdichtung entfernt bzw. erneuert werden, ist das Material auf der Oberseite von Staub und Bruchstücken der Asbestschindeln (siehe Pos. 09) mit einem Asbestsauger zu reinigen, mit Restfaserbindemittel zu behandeln und in einer dafür geeigneten KVA entsorgen zu lassen.

Mit Ausnahme der Dachpappe wurden im Rahmen der Untersuchung keine PAK-verdächtige Materialien festgestellt. Aufgrund des Denkmalschutzes und weil das Haus genutzt wird, wurden keine Sondierungen durchgeführt. Es ist möglich, dass im Gebäude Teerkork als Wärmedämmung vorhanden ist. Sollten bei den Umbauarbeiten PAK-haltige Materialien wie Teerkorkisolationen zum Vorschein kommen, so können Kleinstmengen dieses Material ($< 30 \text{ m}^3$) ohne Analyse in einer KVA entsorgt werden.
