Holzschutzmittel-Materialuntersuchungsbericht

**Villa Frohberg, Heiligbergstrasse 50,
8400 Winterthur**

Dachgeschoss und Estrich

Basel, 29. Mai 2018

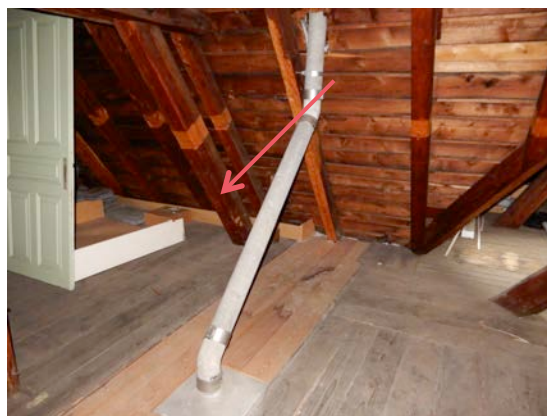
Estrich, Holzbalken, schräg

110 mg/kg Pentachlorphenol (Belastung hoch)

2'360 mg/kg p,p'-DDT (Belastung sehr hoch)

Die Mischprobe enthält Material von den schrägen Holzbalken im Estrich.

Die Holzschutzmittelprobe von den schrägen Holzbalken im Estrich weist sehr hohe Belastungen mit DDT und Pentachlorphenol auf.

Im Falle eines Ausbaus des Estrichs zu Wohnraum sind weitere Massnahmen erforderlich (siehe folgendes Kapitel) und sollten unbedingt von einem Fachmann, der mit Holzschutzmittelbelastungen vertraut ist, abgeklärt werden. Falls der Estrich ohne Massnahmen weiter genutzt wird, sollen keine Textilien, Polstermöbel oder ähnliches dort gelagert werden.

Eine Belastung der Räume durch DDT und Pentachlorphenol im Staub und in der Luft ist im Falle eines Ausbaus des Estrichs zu Wohnraum wahrscheinlich. Deshalb empfehlen wir, das weitere Vorgehen mit einem Fachmann abzuklären. Keinesfalls sollten unbehandelte Balken in Erreichbarkeit von Kindern belassen werden.

Um sicher zu sein, dass auch solche Menschen sich ohne Beschwerden in den Räumen aufhalten können, ist eine Entfernung oder stricte Abtrennung der behandelten Hölzer (mit Sperranstrich und Verkleidung) vom Wohnraum zu empfehlen. Falls dies nicht möglich ist, ist mit weiteren Probenahmen von Holz, Staub und insbesondere Luft die Belastungssituation zu charakterisieren um darauf aufbauend die Gefährdungssituation zu beurteilen und die weiteren Massnahmen abzuleiten. Wir empfehlen, weitere Untersuchungen und allfällige Massnahmen mit unserem Holzschutzmittelexperten Kurt Schläpfer, Carbotech AG, abzuklären.

Bei einem allfälligen Rückbau hat hier die Entsorgung des Holzes zwingend via KVA zu erfolgen, da verhindert werden muss, dass solche Hölzer ins Recycling und damit via Pressplatten in Verwendung kommen. Für den Rückbau dieser Materialien sind FFP2 Masken und Einweghandschuhe vorzusehen.

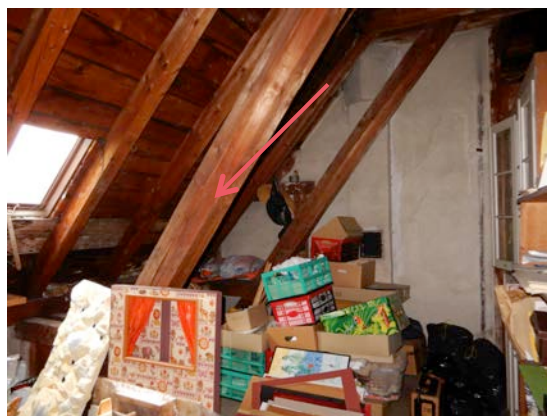
Dachgeschoss, Holzbalken, schräg

Belastung ist unauffällig

Die Mischprobe enthält Material von den schrägen Holzbalken im Dachgeschoss.

Die untersuchte Probe von den schrägen Holzbalken im Dachgeschoss weist keine erhöhten Schadstoffgehalte auf. Hier sind keine weiteren Massnahmen zu beachten.

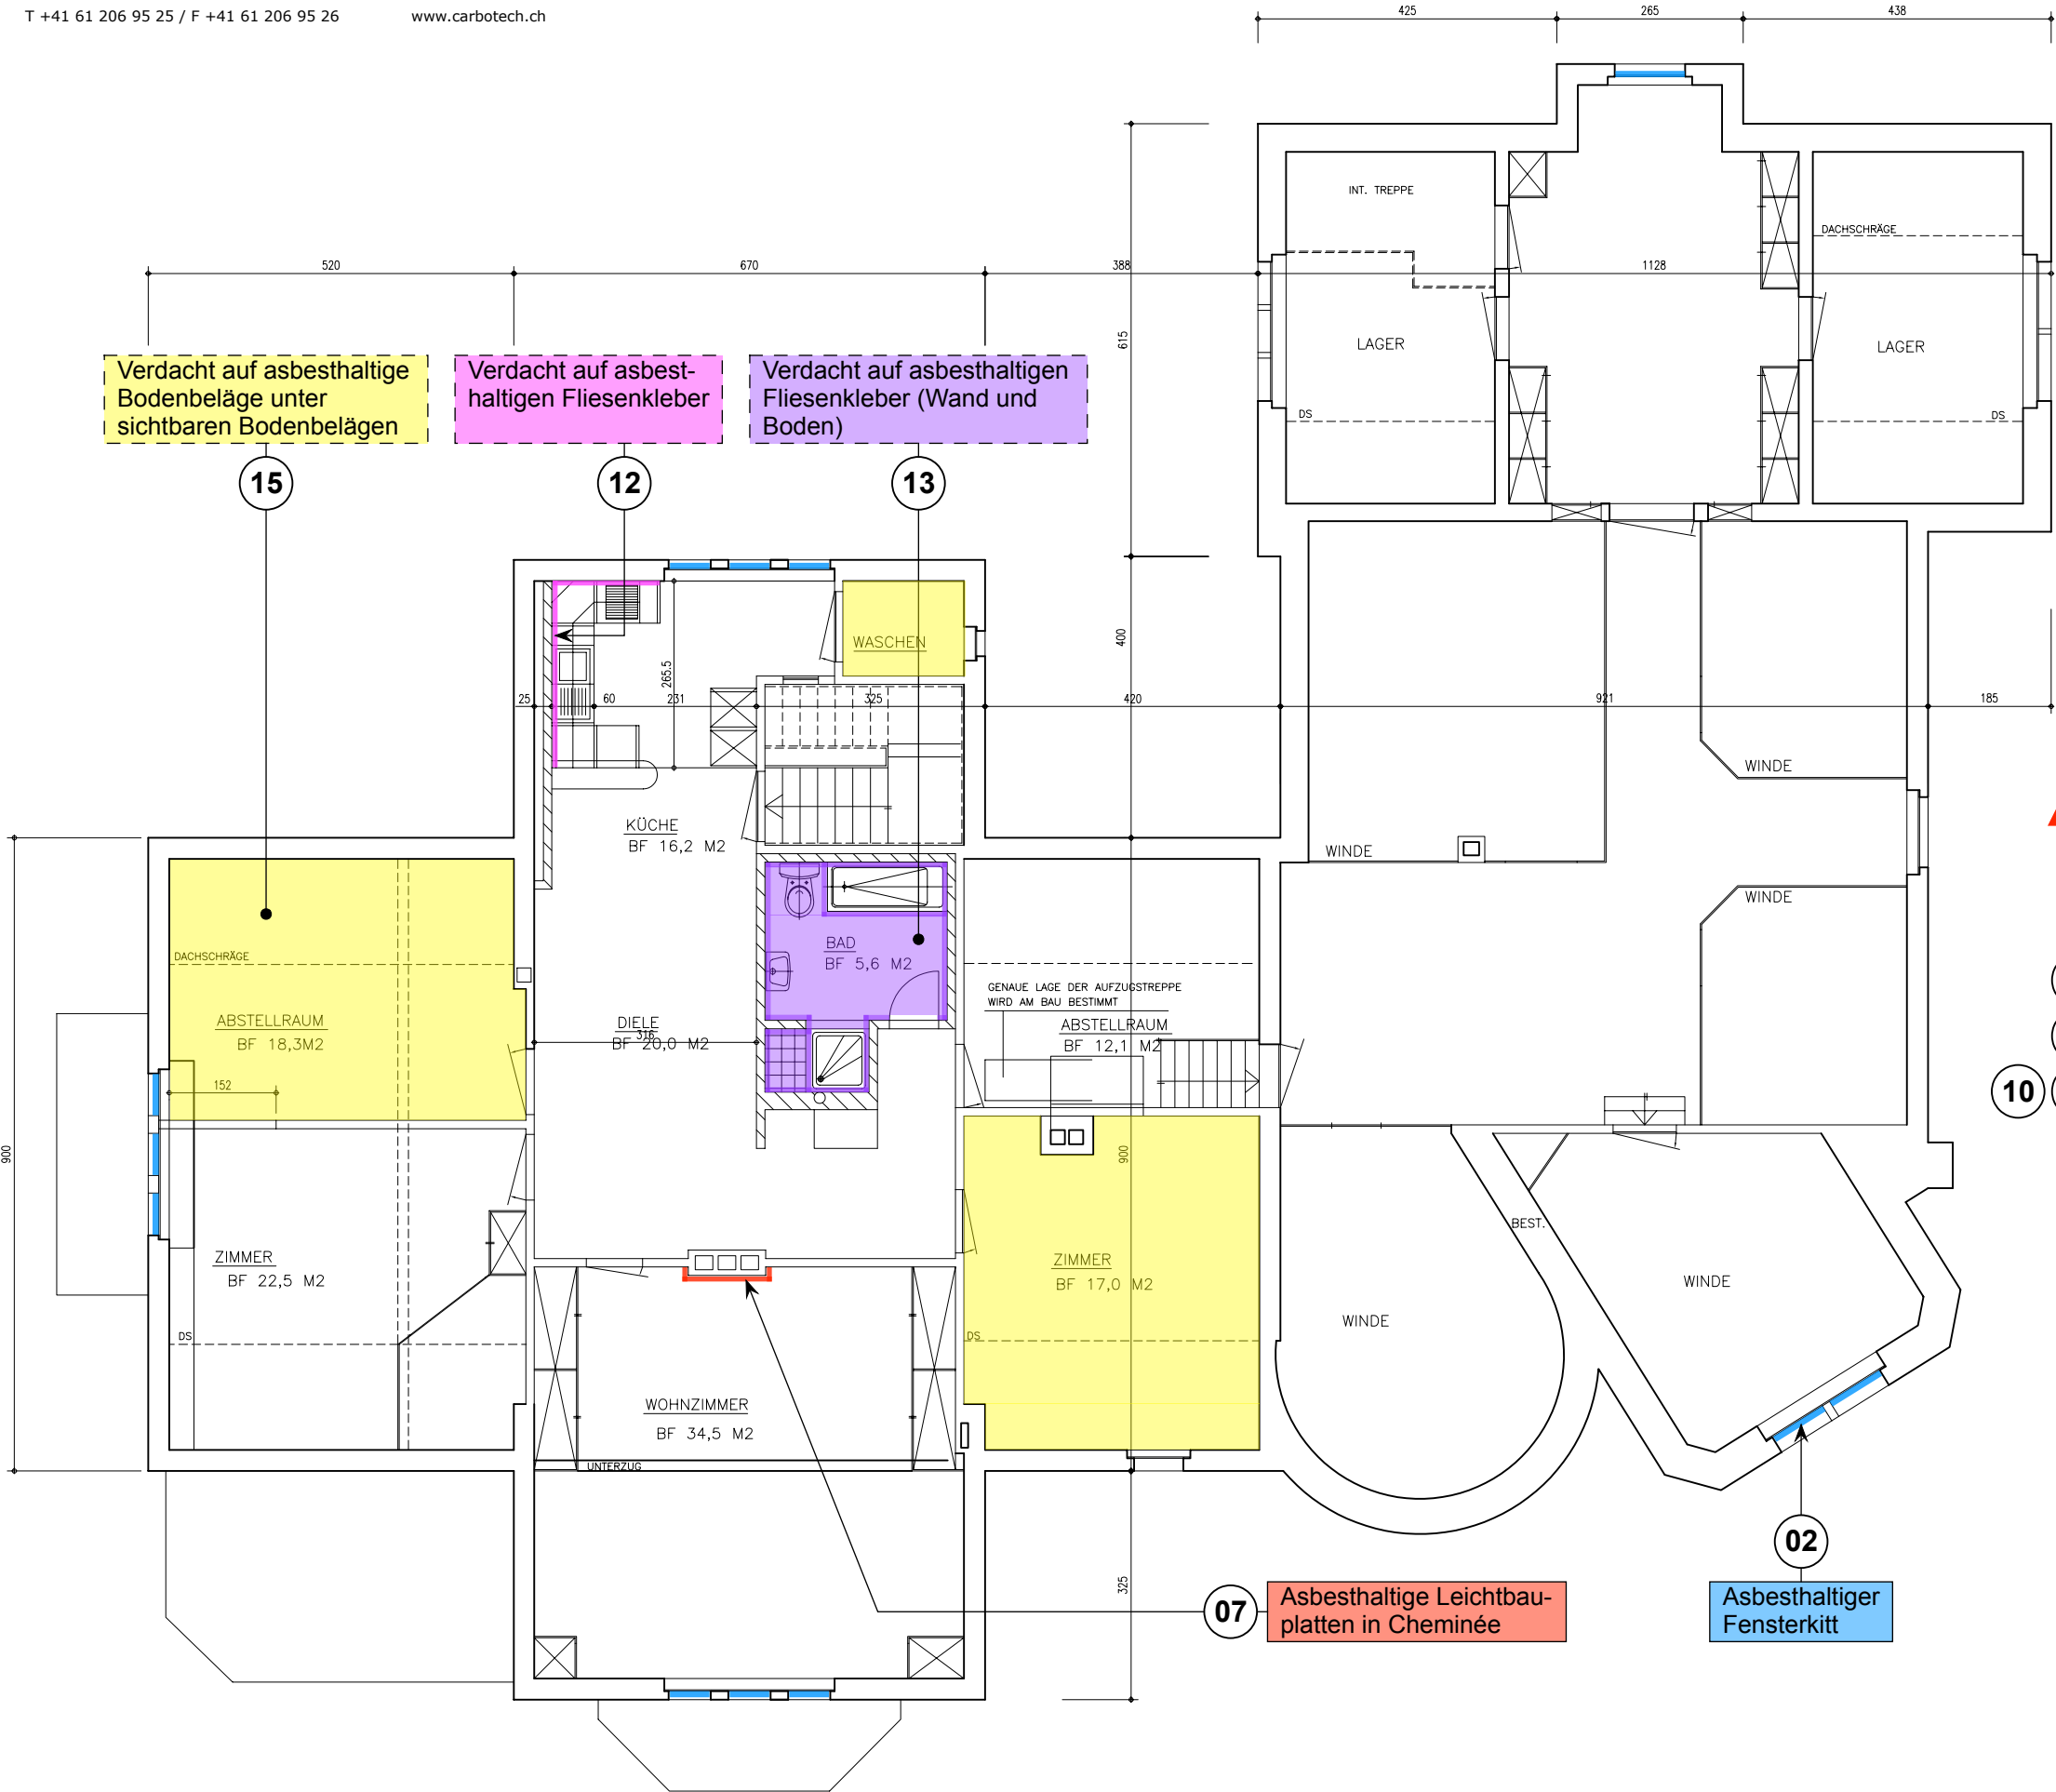
**Fundstellenplan
Dachgeschoss**

- 2 Steigleitungen aus Asbestzement

- Dachschindeln aus Asbestzement

- Asbesthaltige Dachpappe (und PAK-verdächtig)

- Die Holzbalken sind sehr hoch mit Holzschutzmitteln (DDT und Pentachlorophenol) belastet (siehe Materialuntersuchungsbericht vom 29.05.2018).

Asbesthaltige Leichtbauplatten in Cheminée

Asbesthaltiger Fensterkitt

Verputz in der Wohnung wurde nicht beprobt und wird als asbestverdächtig eingestuft.
