**Villa Frohberg**  
**Begutachtung von 6 Cheminéeanlagen mit den dazu**  
**gehörenden Kaminen**

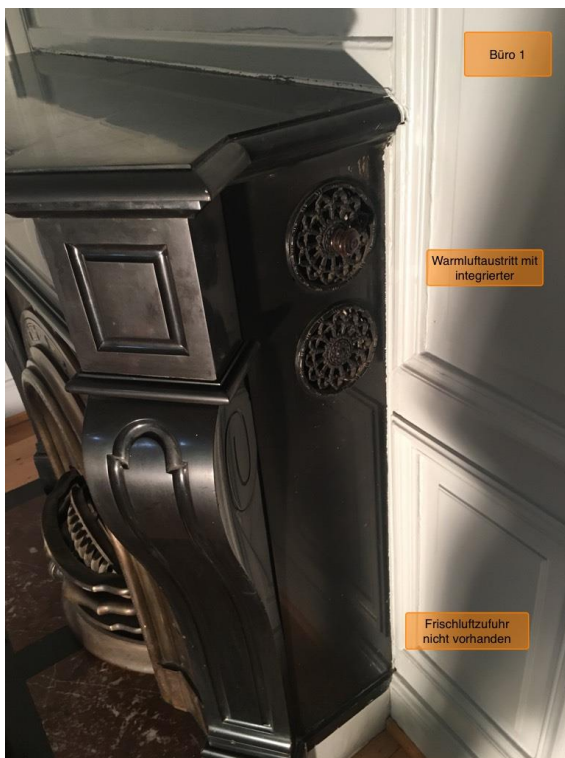
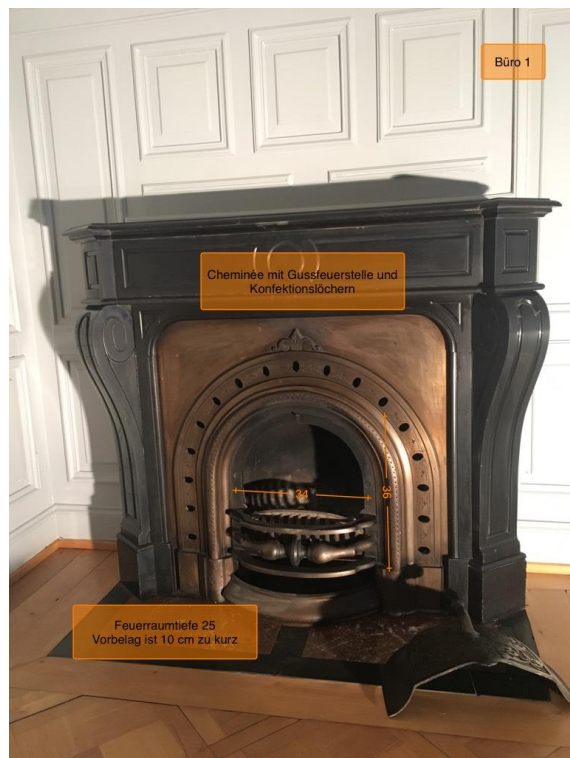
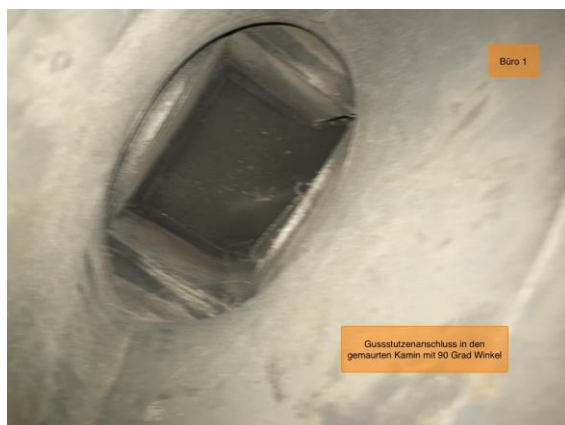
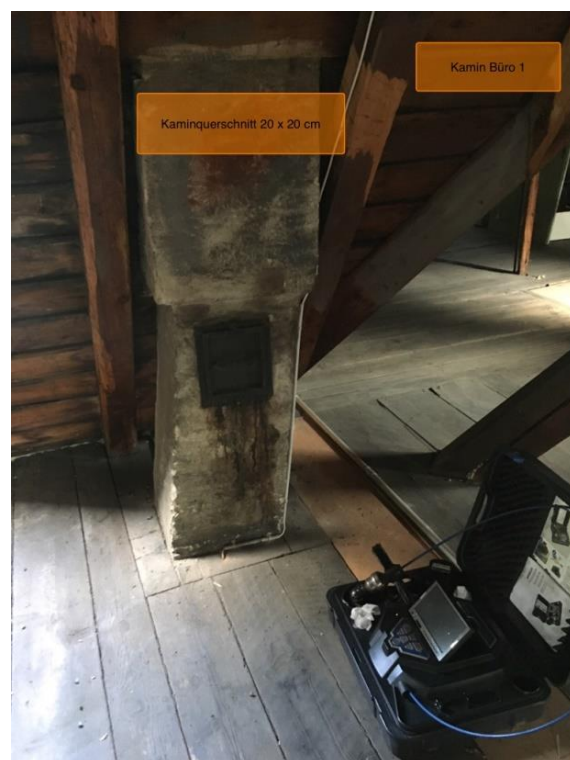
## EG Büro 1

Cheminée mit Naturstein- und Kupferverkleidung .

Das Cheminée hat einen Gussfeuerraum und eine einfache Warmluftverteilung über 4 Austritte.

Es weist keine Frischluftzufuhr auf.

Der gemauerte Kamin weist einen Querschnitt von 20 x 20 cm auf. Der Zustand ist gut. Dieses Cheminée kann befeuert werden.

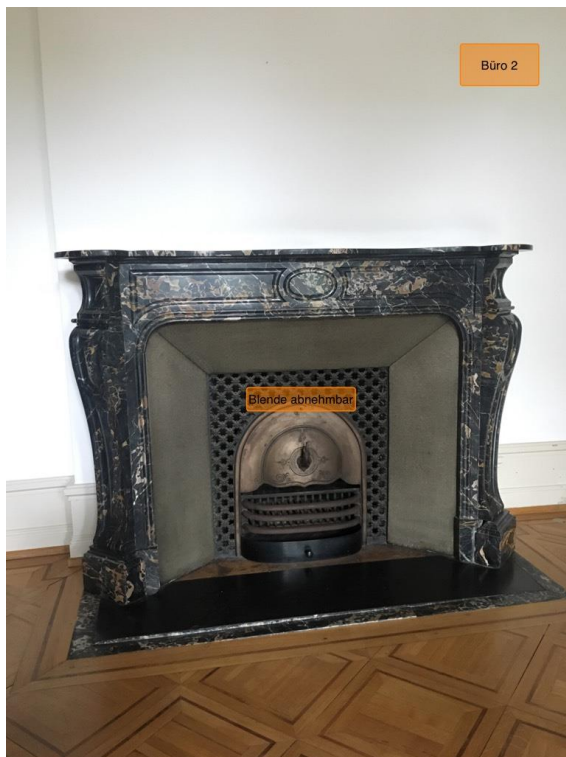
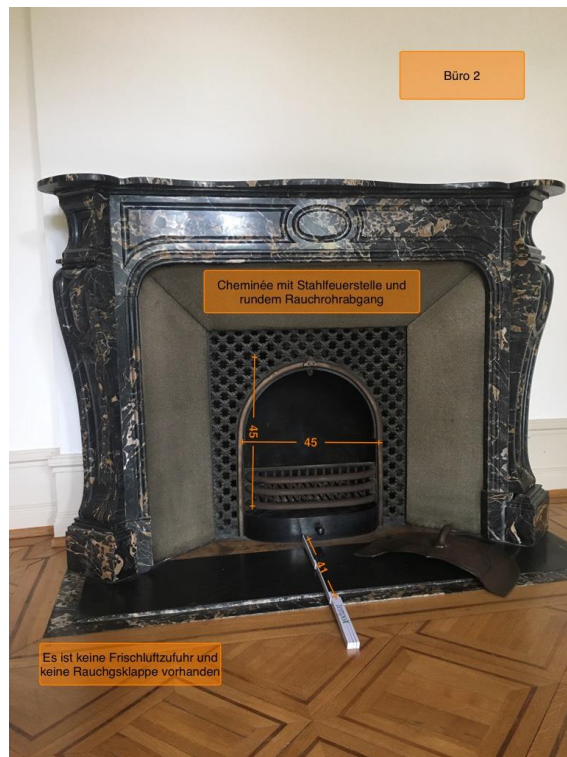
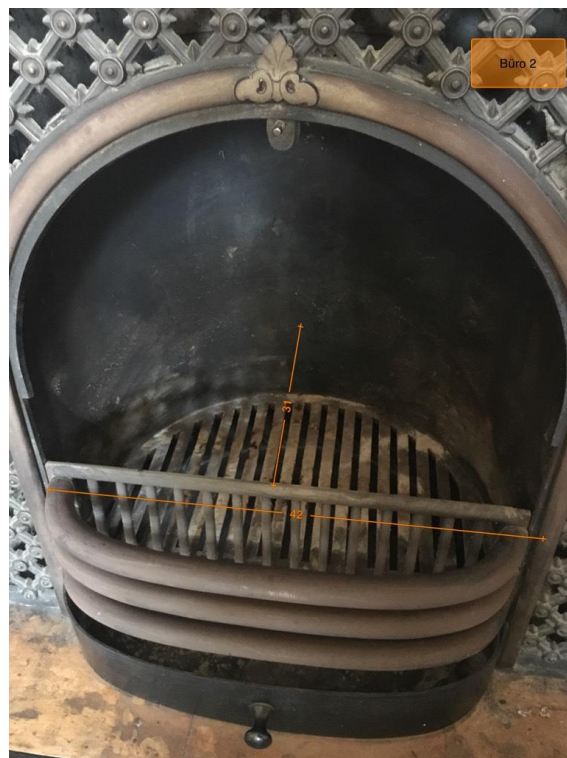
## EG Büro 2

Cheminée mit Naturstein- und Gussverkleidung .  
Das Cheminée hat einen Gussfeuerraum mit Rostfeuerung.  
Dieses Cheminée hat kein Kamin, welches über Dach geführt ist und kann nicht mehr befeuert werden.

Die Cheminéeanlage Büro 2 kann nicht mehr betrieben werden, da der Kaminzug nach der Renovation des Cheminéees Wohnzimmer DG, für dessen Frischluftzufuhr verwendet wurde.

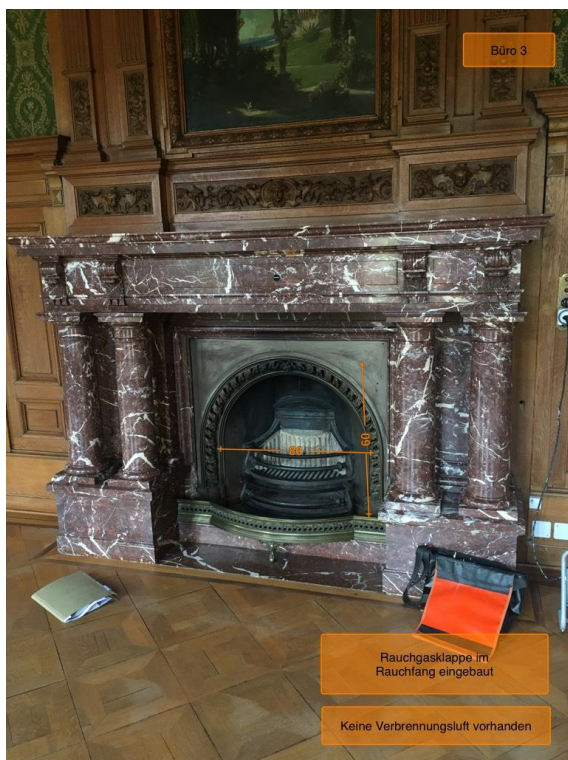
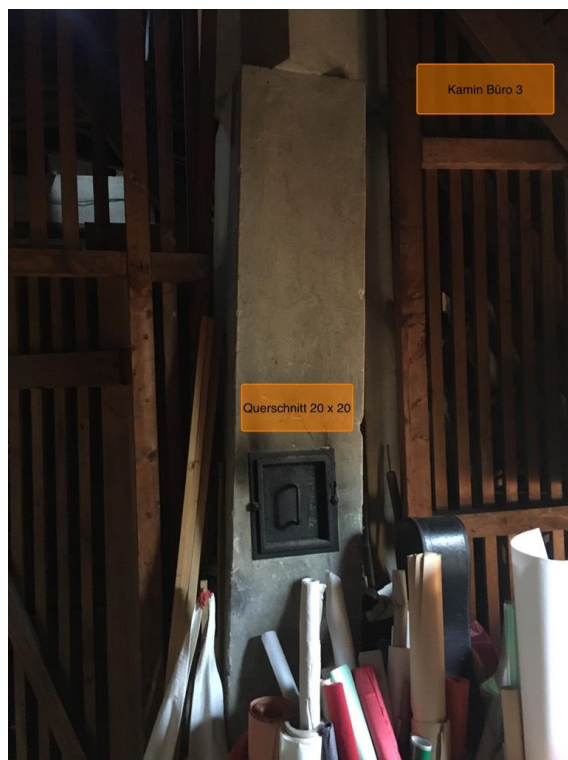
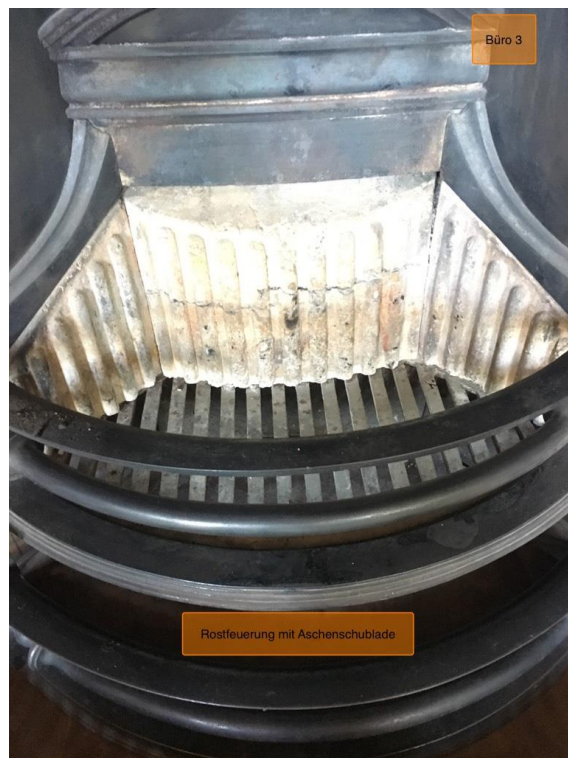
## EG Büro3

Cheminée mit Naturstein- und Gussverkleidung .  
Das Cheminée hat einen Gussfeuerraum mit Rostfeuerung.  
Der gemauerte Kamin weist einen Querschnitt von 20 x 20 cm auf. Der Zustand ist gut. Dieses Cheminée kann befeuert werden.

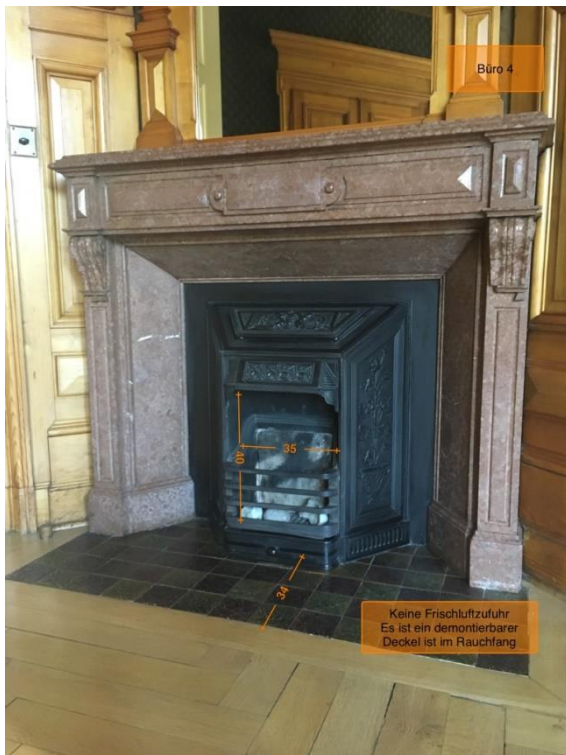
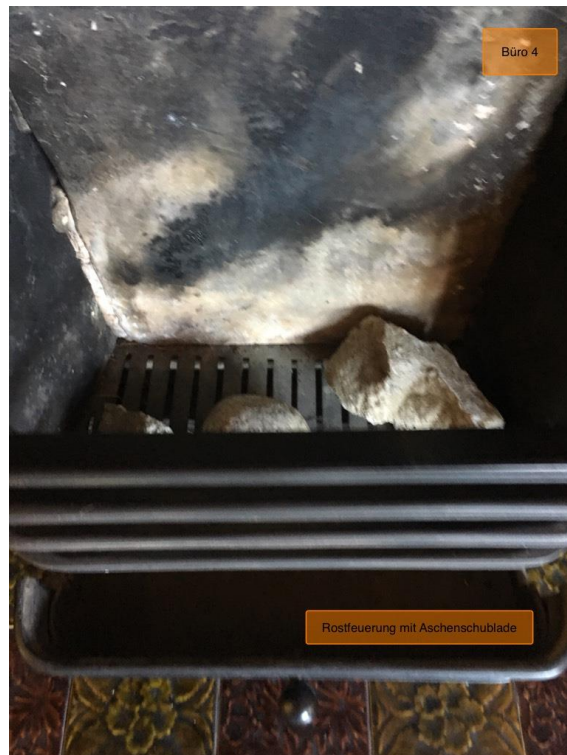
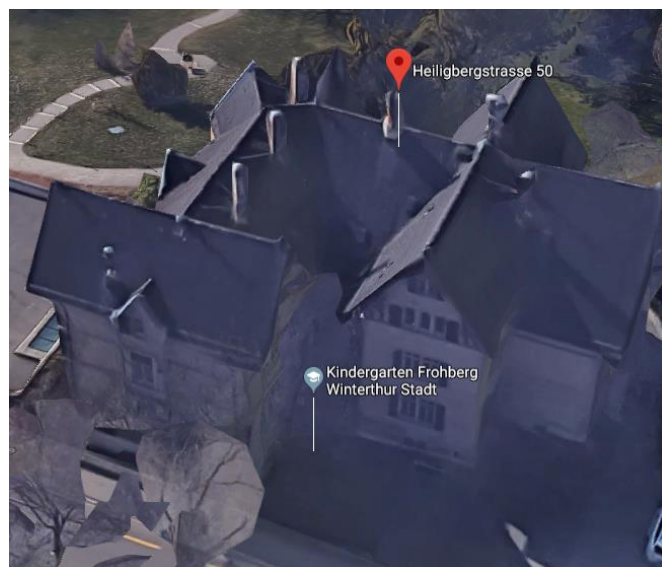
## EG Büro 4

Cheminée mit Naturstein- und Gussverkleidung .  
Das Cheminée hat einen Gussfeuerraum mit Rostfeuerung.  
Ich kann nicht abschliessend beurteilen, ob das Cheminée ein Kamin hat, da ich weder im Gebäudeinnern noch auf dem Dach eines entdeckt habe, welches von Standort her dem Cheminée zu geordnet werden kann.

Ob die Cheminéeanlage Büro 4 betrieben werden kann, konnte ich nicht abschliessend beurteilen, da ich weder im Gebäudeinnern noch auf dem Dach ein Kamin entdeckt habe, welches von Standort her dem Cheminée zu geordnet werden kann. Dies könnte mittels einer Probefeurung unter entsprechenden Vorsichtsmassnahmen herausgefunden werden.

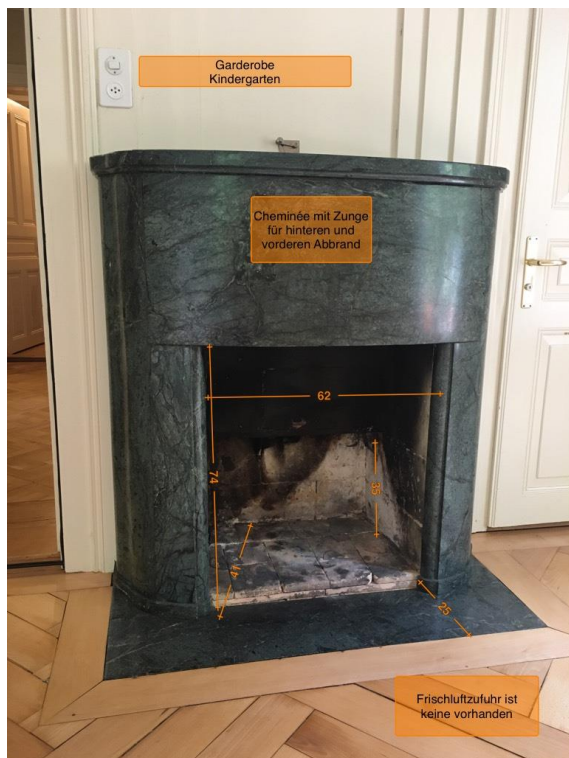
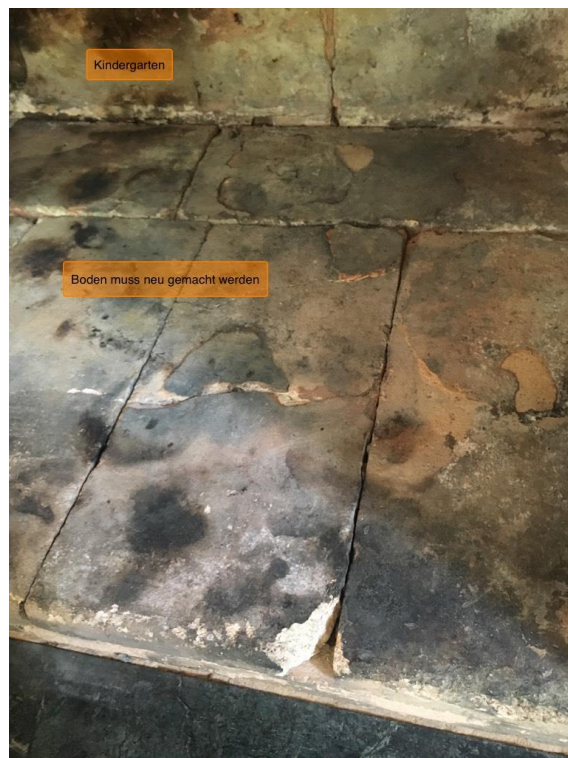
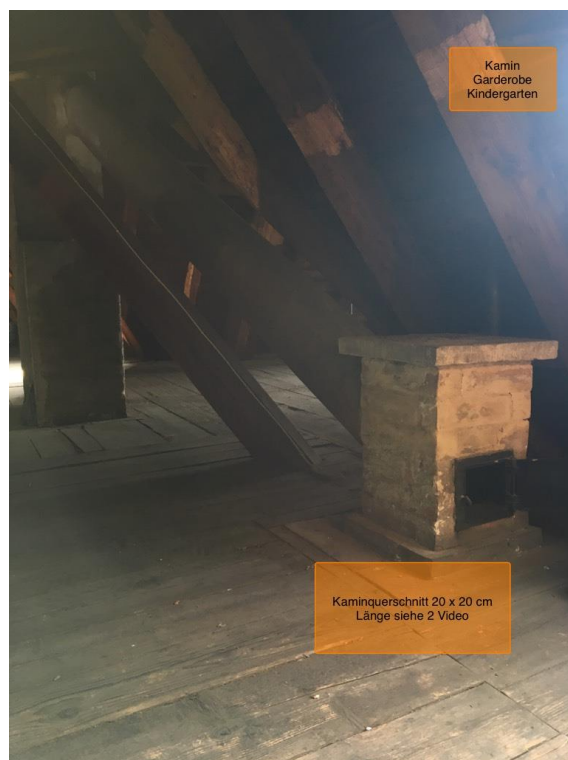
## OG Garderobe Kindergarten

Cheminée mit Natursteinverkleidung.  
Das Cheminée hat einen  
Schamottefeuerraum.  
Die Rauchgasklappe ist funktionstüchtig.  
Das Cheminée hat keine Frischlufzufuhr.  
Der gemauerte Kamin weist einen  
Querschnitt von 20 x 20 cm auf. Der  
Zustand ist gut. Der Kamin ist im Dachstock,  
via einem Stahlrauchrohr mit dem Kamin  
der Dachgeschosswohnung verbunden.  
Dieses Cheminée kann befeuert werden.

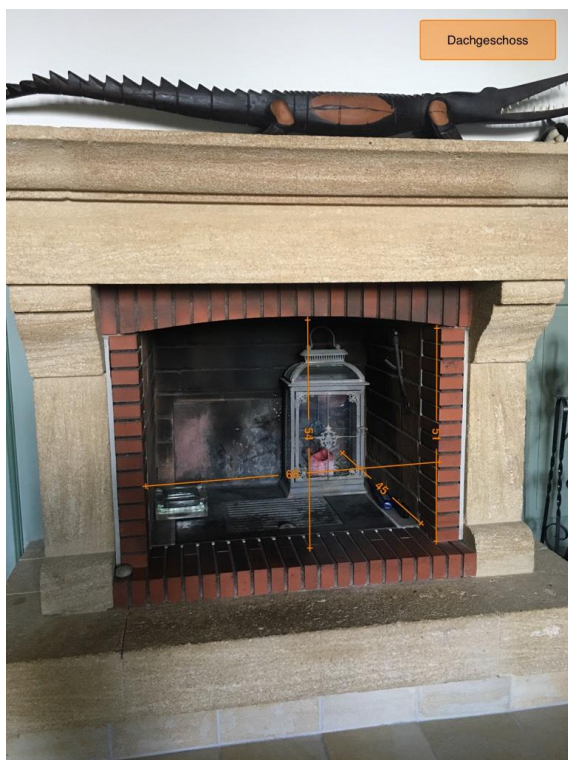
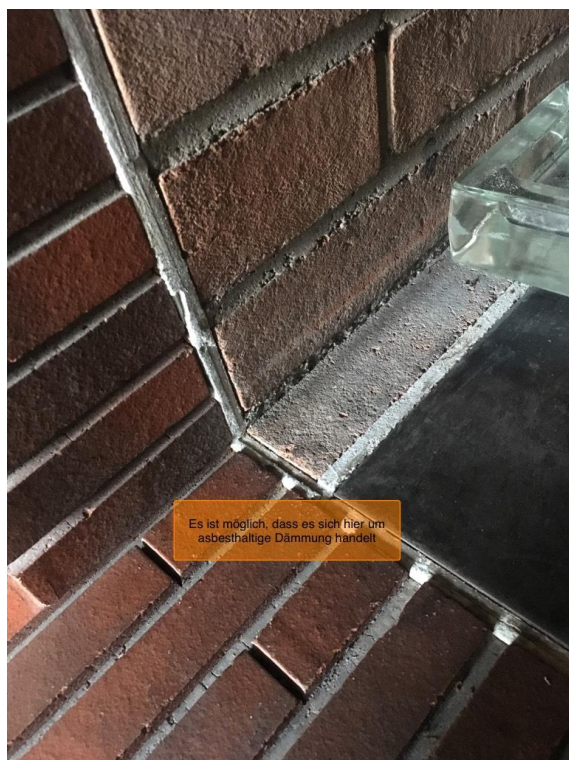
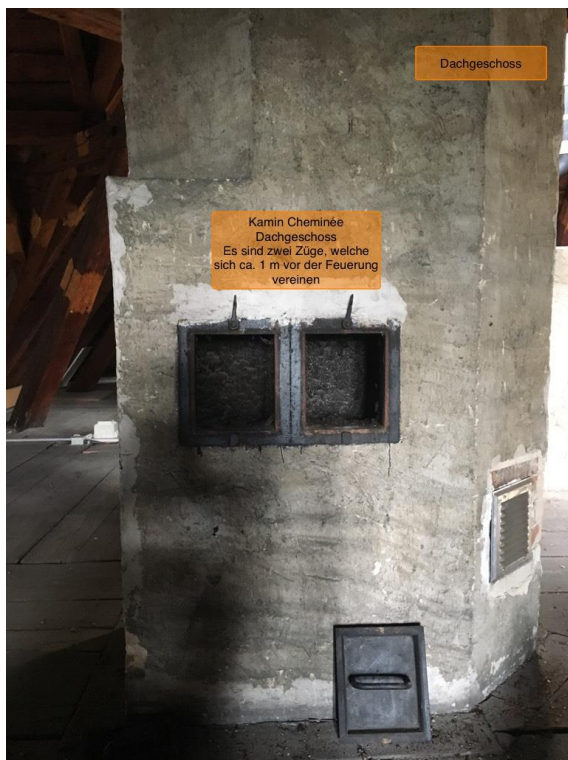
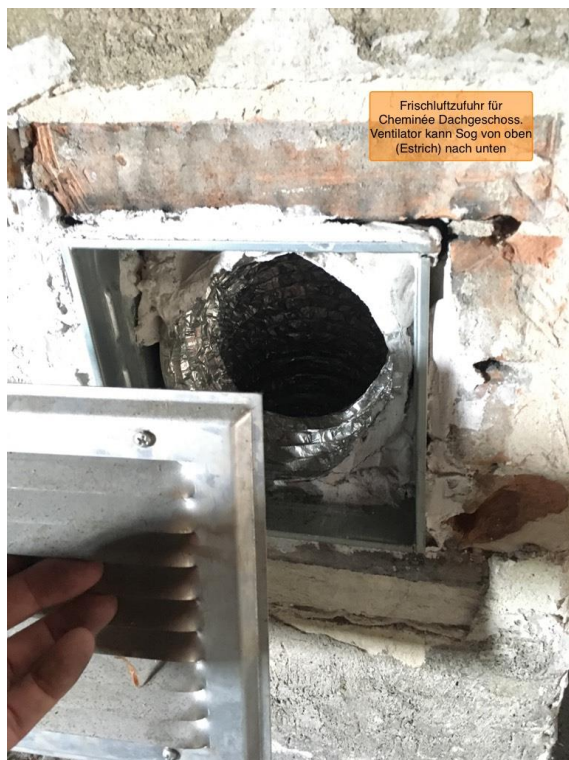
## DG Wohnzimmer

Cheminée mit Natursteinverkleidung.

Das Cheminée hat einen Schamottefeuerraum.

Die Rauchgasklappe ist funktionstüchtig.

Das Cheminée hat eine Frischluftzufuhr, welche mittels Ventilator vom Dachstock her in den Sockelbereich des Cheminées geführt wird und über ein Gitter austritt.

Der gemauerte Kamin des Cheminées ist an einem Doppelzüger angeschlossen (ehe. Kaminzug von Büro 2) und weist einen Querschnitt von 40 x 20 cm auf.

Die Bewegungsfuge zwischen dem Sichtmauerwerk und den Schamottesteinen der Feuerung besteht mit ziemlicher Wahrscheinlichkeit aus Asbest und muss ausgewechselt werden.

Dieses Cheminée kann befeuert werden.

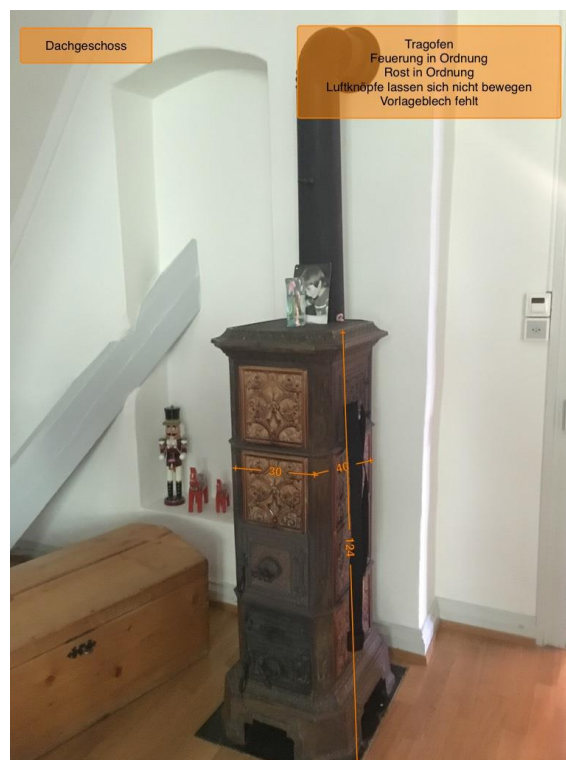
### DG Abstellraum

Der Trageofen ist in einem guten Zustand.

Die Luftschrauben lassen sich nicht mehr bewegen und das Vorlageblech fehlt.

Der Trageofen ist mit ziemlicher Sicherheit am Kamin des Cheminées vom Büro 1 angeschlossen.
