RAPPORT DIAGNOSTIC AMIANTE

TYPE « AVANT TRAVAUX »

Transformation des bâtiments

Dossier N° 1702-12

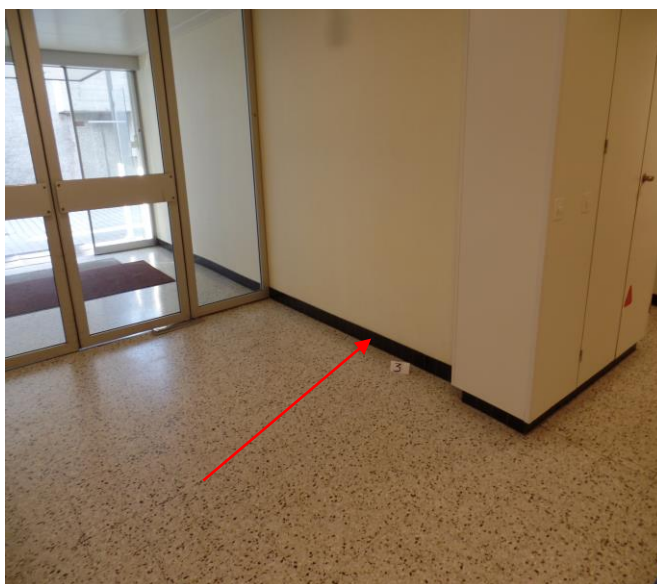
N° Fiche d'identification : 1

Lieu ou local : rez halle

Référence échantillon : 1702-12/3

Type de matériau : colle plinthes

Couleur et surface : noir 80m¹

Code : ●

Degré d'urgence : 1

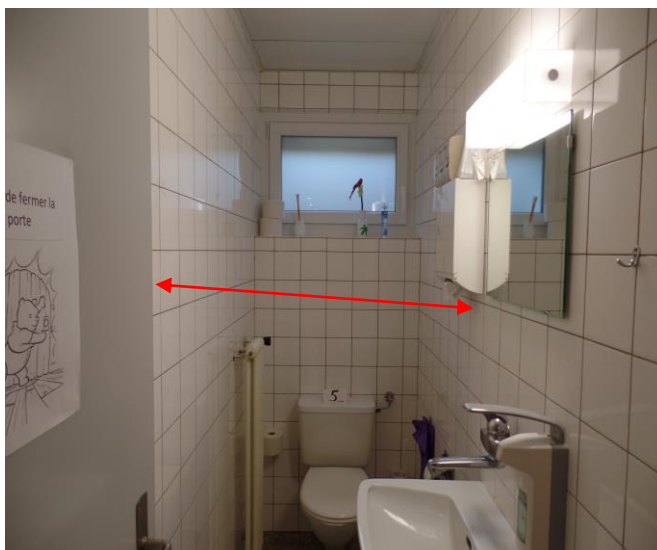
N° Fiche d'identification : 2

Lieu ou local : rez WC personnel + handicapés

Référence échantillon : 1702-12/5

Type de matériau : colle faïence

Couleur et surface : blanc 30m²

Code : ●

Degré d'urgence : 1

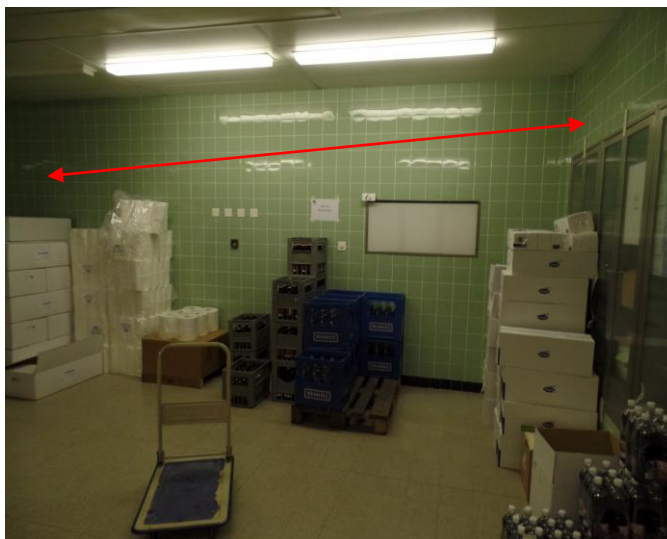
N° Fiche d'identification : 3
Lieu ou local : rez salle d'opération + stérilisation + halle
Référence échantillon : 1702-12/6
Type de matériau : colle faïence
Couleur et surface : vert 400m²
Analysé Labo/Expert : Labo

Code : ●
Degré d'urgence : 1

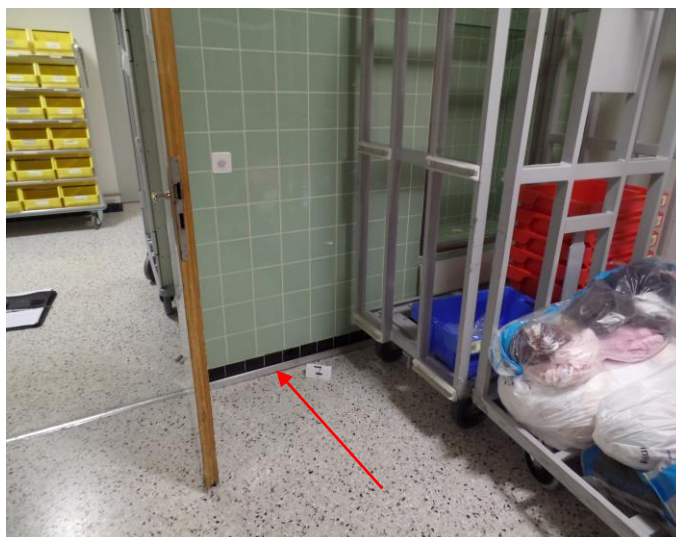
N° Fiche d'identification : 4

Lieu ou local : rez salle d'opération + stérilisation + halle

Référence échantillon : 1702-12/7

Type de matériau : colle plinthes

Couleur et surface : noir 170m¹

Code : ●

Degré d'urgence : 1

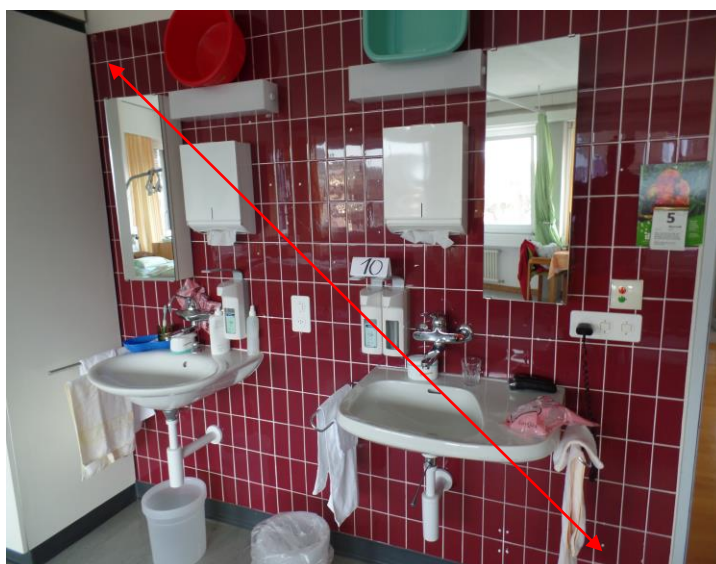
N° Fiche d'identification : 5

Lieu ou local : 1^{er} étage chambres N° 101 à 108

Référence échantillon : 1702-12/10

Type de matériau : colle faïence

Couleur et surface : rouge 20m²

Code : ●

Degré d'urgence : 1

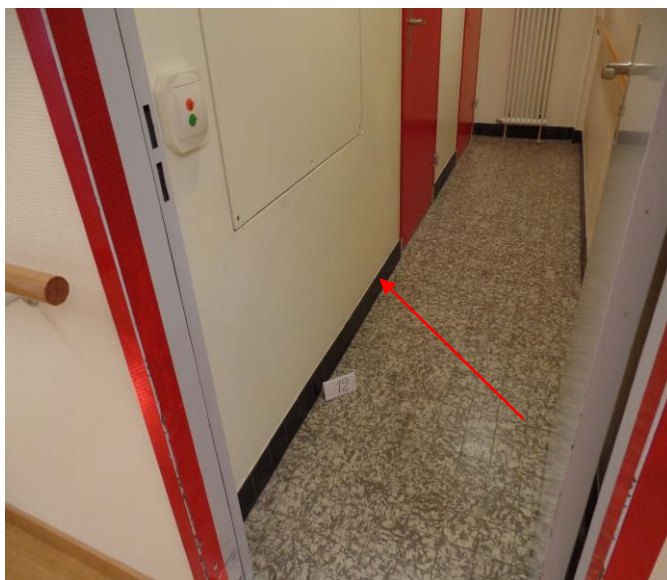
N° Fiche d'identification : 6

Lieu ou local : 1^{er} étage WC + douches salle-de-bain

Référence échantillon : 1702-12/12

Type de matériau : colle plinthes

Couleur et surface : noir 10m¹

Code : ●

Degré d'urgence : 1

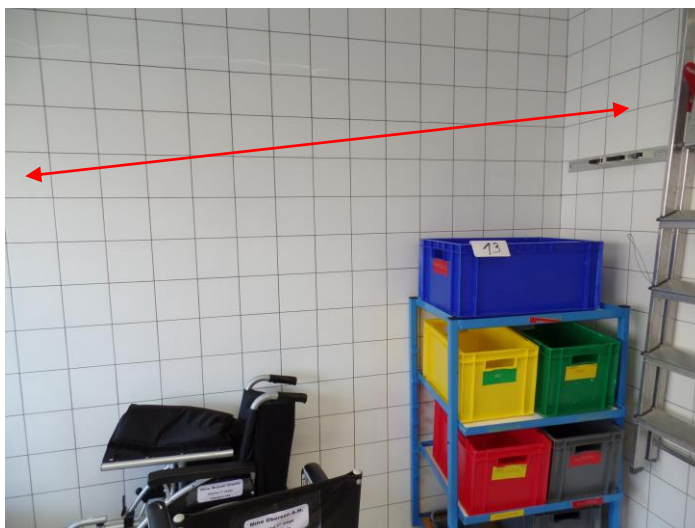
N° Fiche d'identification : 7

Lieu ou local : 1^{er} étage local vidoir

Référence échantillon : 1702-12/13

Type de matériau : colle faïence

Couleur et surface : blanc 20m²

Code : ●

Degré d'urgence : 1

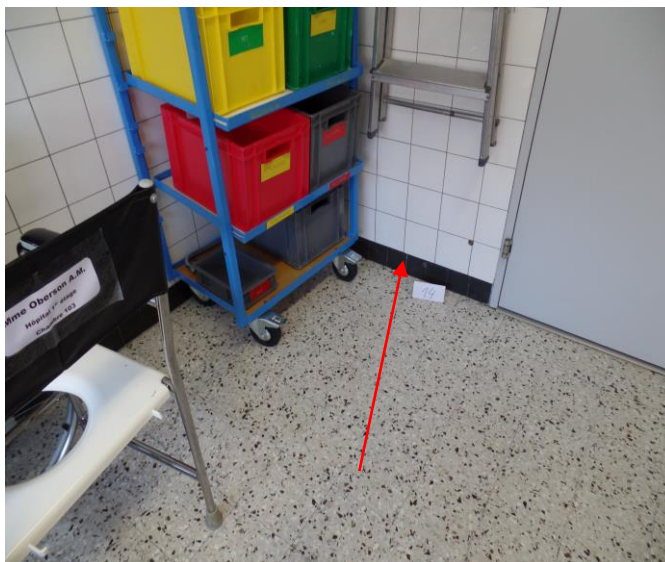
N° Fiche d'identification : 8

Lieu ou local : 1^{er} étage local vidoir

Référence échantillon : 1702-12/14

Type de matériau : colle plinthes

Couleur et surface : noir 11m¹

Code : ●

Degré d'urgence : 1

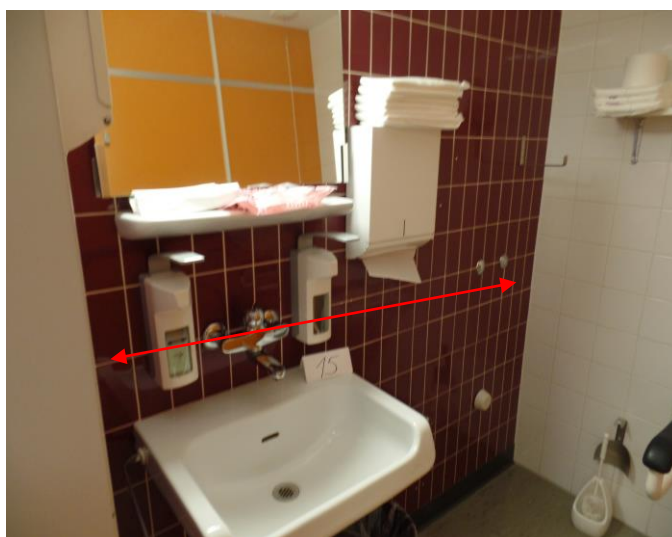
N° Fiche d'identification : 9
Lieu ou local : 1^{er} étage WC handicapés
Référence échantillon : 1702-12/15
Type de matériau : colle faïence
Couleur et surface : rouge 5m²
Analysé Labo/Expert : Labo

Code : ●
Degré d'urgence : 1

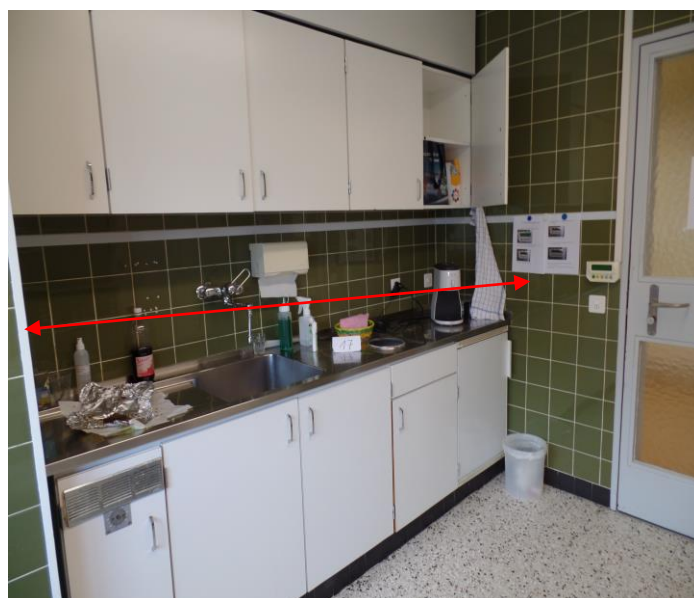
N° Fiche d'identification : 10

Lieu ou local : 1^{er} étage locaux infirmerie

Référence échantillon : 1702-12/17

Type de matériau : colle faïence

Couleur et surface : vert 37m²

Code : ●

Degré d'urgence : 1

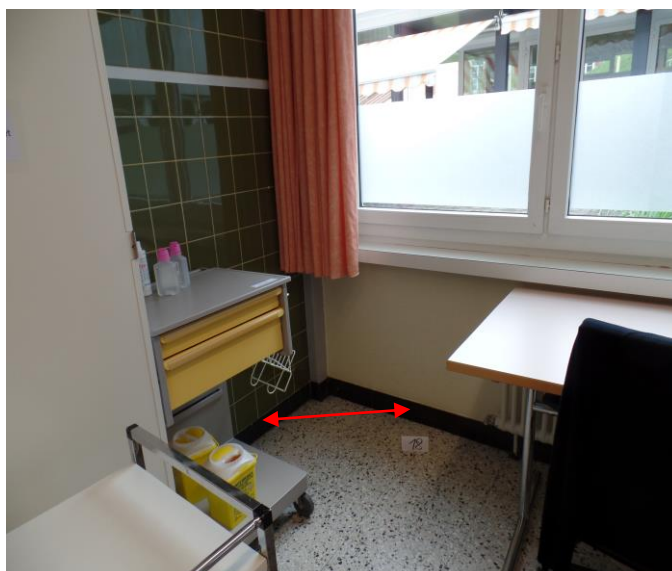
N° Fiche d'identification : 11
Lieu ou local : 1^{er} étage locaux infirmerie
Référence échantillon : 1702-12/18
Type de matériau : colle plinthes
Couleur et surface : noir 30m¹
Analysé Labo/Expert : Labo

Code : ●
Degré d'urgence : 1

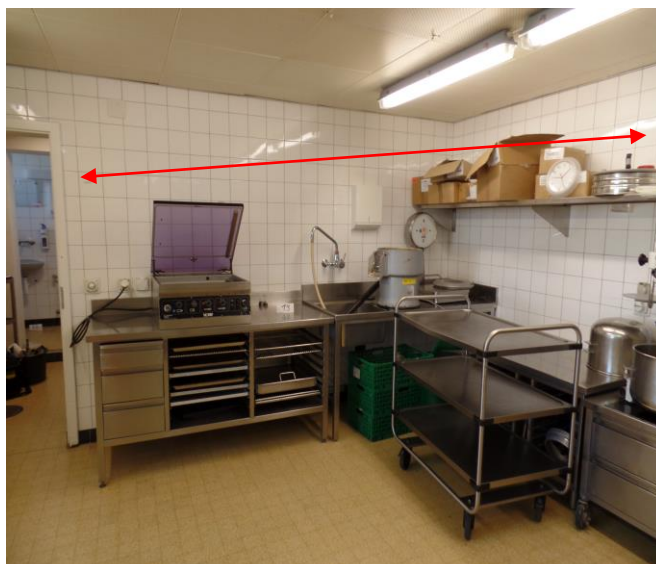
N° Fiche d'identification : 12

Lieu ou local : 2^{ème} étage cuisines + locaux annexes

Référence échantillon : 1702-12/19

Type de matériau : colle faïence

Couleur et surface : blanc 200m²

Code : ●

Degré d'urgence : 1

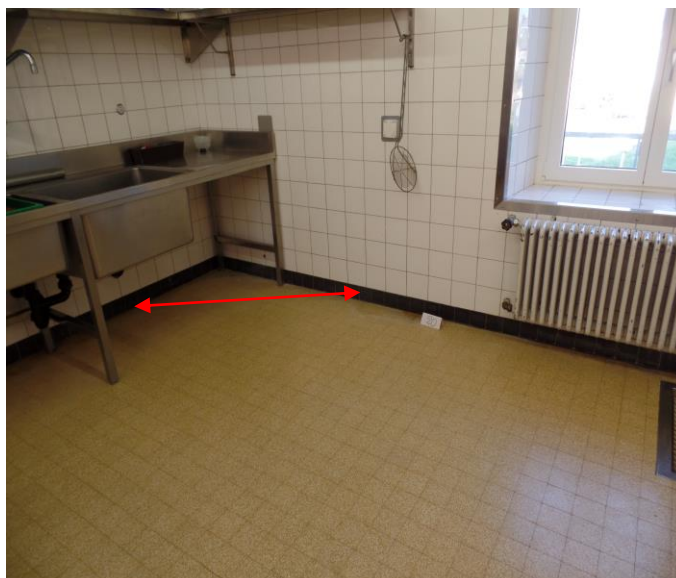
N° Fiche d'identification : 13

Lieu ou local : 2^{ème} étage cuisines + locaux annexes

Référence échantillon : 1702-12/20

Type de matériau : colle plinthes

Couleur et surface : noir 200m1

Code : ●

Degré d'urgence : 1

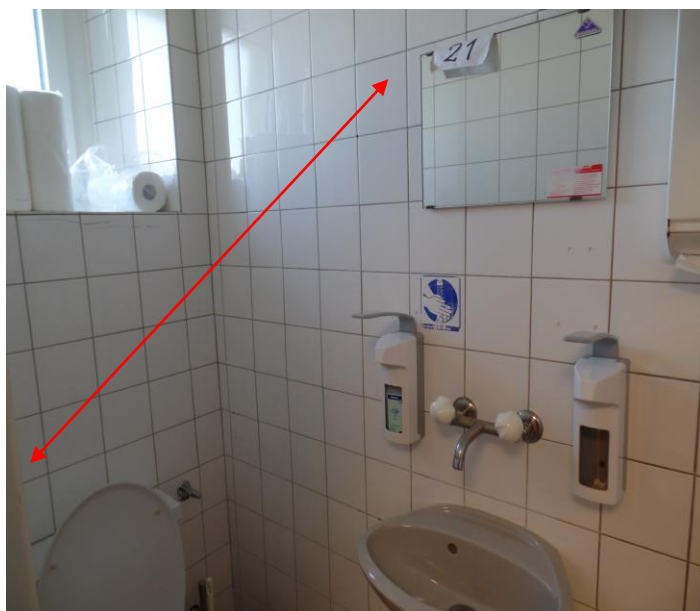
N° Fiche d'identification : 14

Lieu ou local : 2^{ème} étage WC

Référence échantillon : 1702-12/21

Type de matériau : colle faïence

Couleur et surface : blanc 18m²

Code : ●

Degré d'urgence : 1

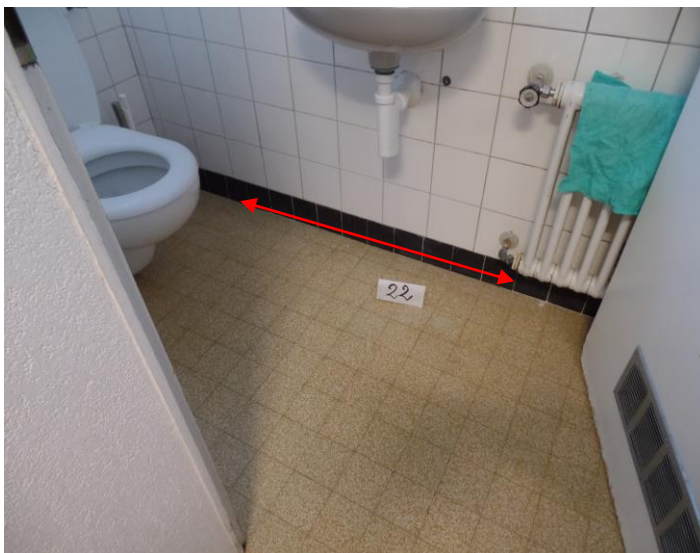
N° Fiche d'identification : 15

Lieu ou local : 2^{ème} étage WC

Référence échantillon : 1702-12/22

Type de matériau : colle plinthes

Couleur et surface : noir 5m¹

Code : ●

Degré d'urgence : 1
