## Données sur l'objet

Numéro de l'objet	09086.003
Année de construction	1890
No du cadastre	42
Surface	4'897 m <sup>2</sup>
Valeur d'assurance	CHF 3'812'000
Propriétaire	Etat de Fribourg / Hôpital fribourgeois
Mandant	Etat de Fribourg / Hôpital fribourgeois
Participant à la visite/date	Monsieur Franz Emch
Calcul des coûts	Herr Peter Jenzer

## Description succincte du bâtiment / Impression générale

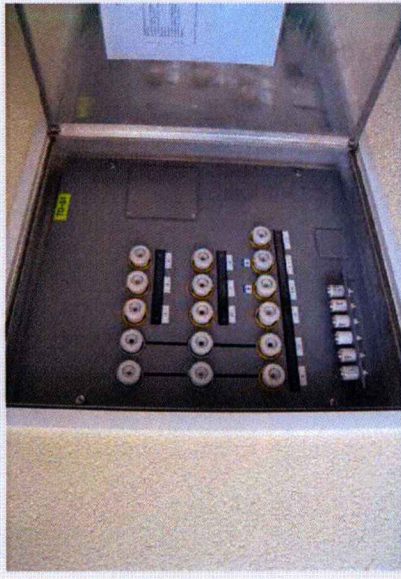
Tableau électrique (démodé)

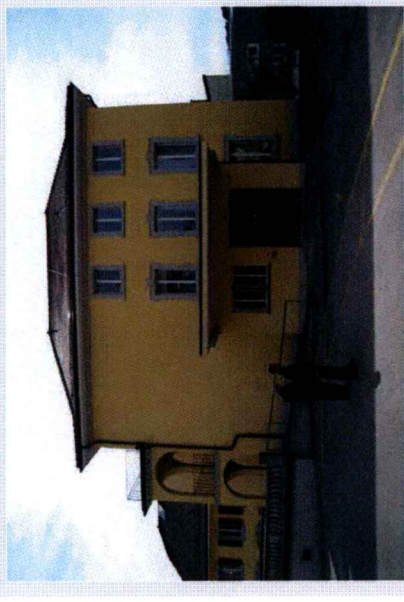
Façade nord, avant toit de l'entrée

Non étanche

Construction en béton apparent	Décollements, fissures	E4-E5	1969	B				
Décorations, habillages	Rebords, tableaux, bords	E4	1890	A				
Balcons	Salissures, fissures, fixations	E0-E4	1969	C	Remplacement toit plat, main courante selon prescriptions SUVA	K	2012	20'000
Avant-toit entrée	Profilés de métal		1969	D	Non étanche, remplacement	K	2010	2'000

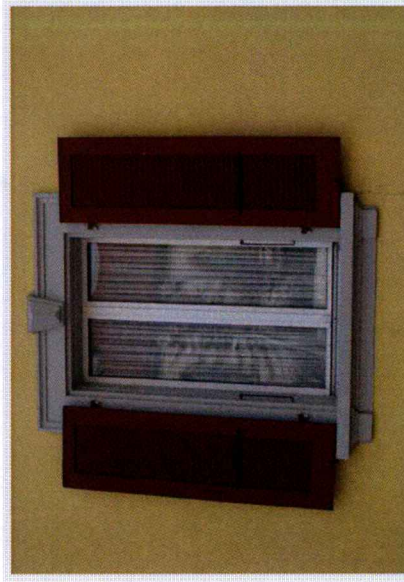
Détail de fenêtre

Endommagé, salissures, remplacement

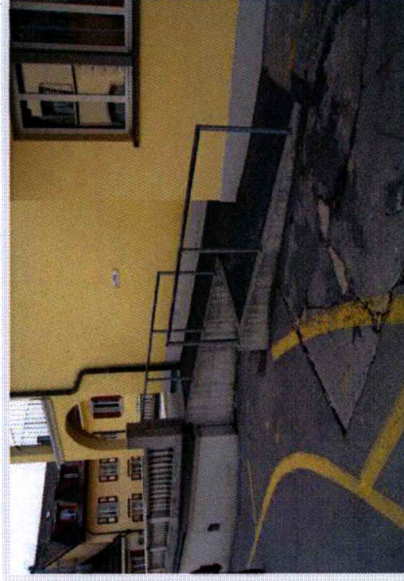
Entrée, dégâts de l'asphalte

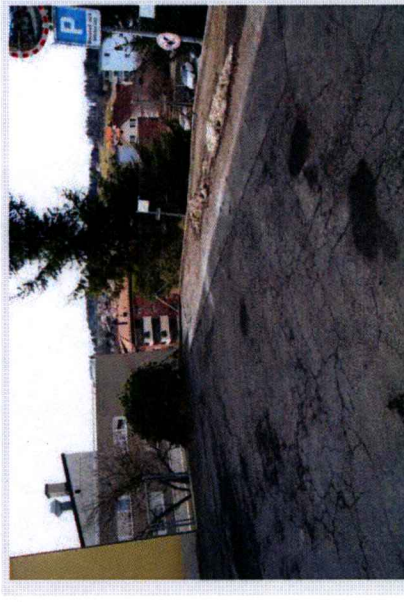
Places de parc, dégâts de l'asphalte
