CHATEL-ST-DENIS / FR

Réseau Santé Social - Veveyse

**Audit et analyse
des installations existantes**

Fribourg, le 4 septembre 2017

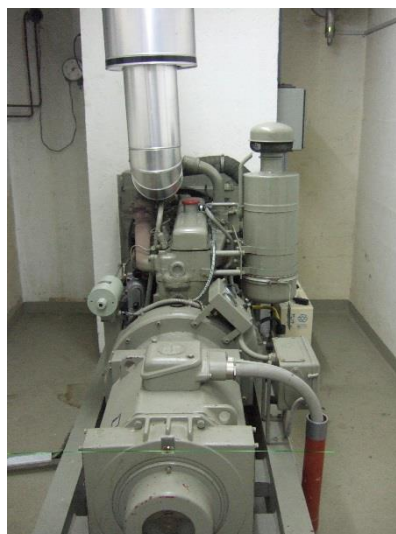
2.1.1 Groupe de secours

Appréciation état				
<ul style="list-style-type: none"> ❖ Le groupe est bien entretenu, mais il arrive en fin de vie.

Proposition
<ul style="list-style-type: none"> ❖ Il n'y a plus d'utilité d'un groupe de secours dans les nouvelles fonctions prévues, donc démontage et élimination complète ❖

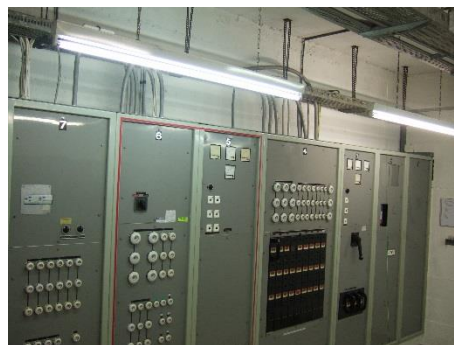
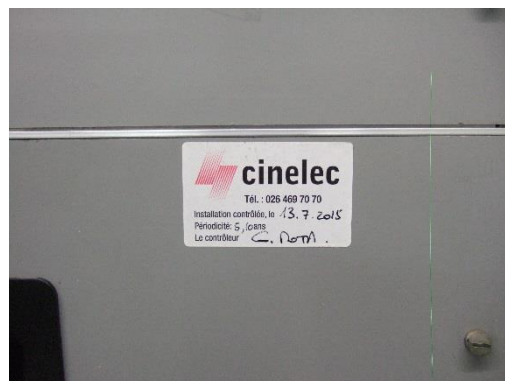
2.1.2 Tableau général basse tension

Appréciation état				
<ul style="list-style-type: none"> ❖ L'état est bon et les contrôles périodiques exigés sont effectués. Le contrôle des installations a donné un rapport de sécurité émis par l'entreprise Cinelec, conforme à l'OIBT, en date du 17.07.2015 sans défaut. Le prochain contrôle aura lieu en 2020. ❖ Les technologies utilisées ne correspondent plus aux standards actuels, par exemple utilisation de coupe-circuits ❖ La puissance à disposition est suffisante pour l'utilisation actuelle.

Proposition
<ul style="list-style-type: none"> ❖ Le maintien de cette installation peut être envisagé sur le court terme, mais moyen et long terme il y a lieu de planifier son remplacement.

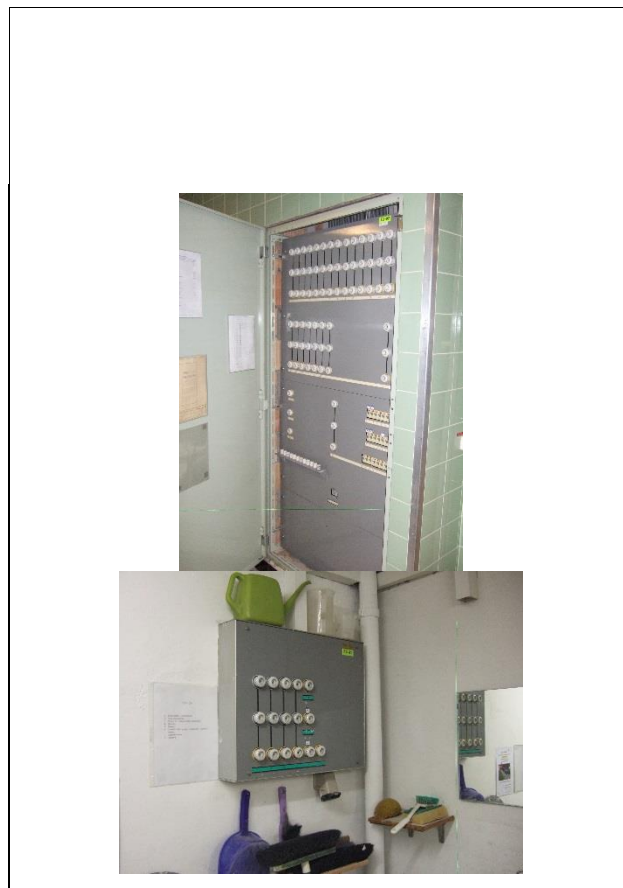
2.1.3 Tableau de distribution

Appréciation état				
<p>❖ Les tableaux électriques de distribution sont de différents états, bon en général.</p>

Proposition
<p>❖ Les tableaux électriques desservant des secteurs où des transformations doivent avoir lieu, devraient être changés, car au niveau des prescriptions des besoins en matière de sécurité, ceci impliquera leur remplacement.</p>

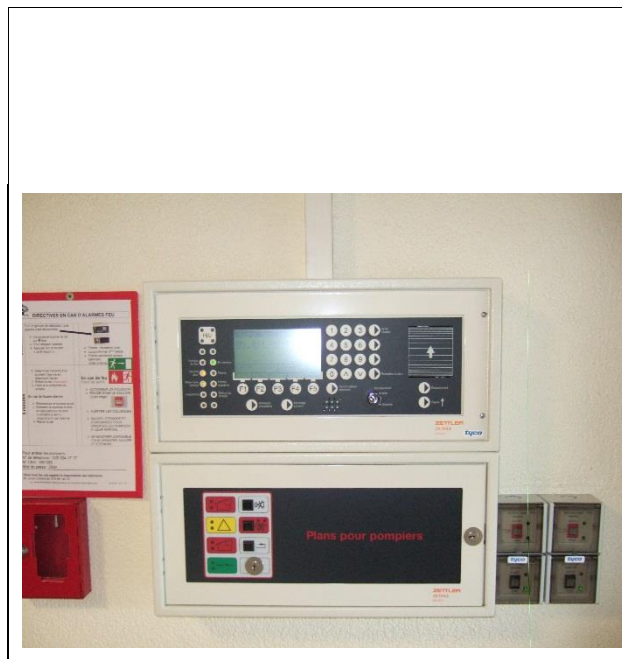
2.1.4 Détection incendie

Appréciation état			
<ul style="list-style-type: none"> ❖ L'installation est fonctionnelle ❖ Elle n'est plus d'actualité pour sa technologie, voir également point 2.5.1

Proposition
<ul style="list-style-type: none"> ❖ Il faut changer complètement cette installation.

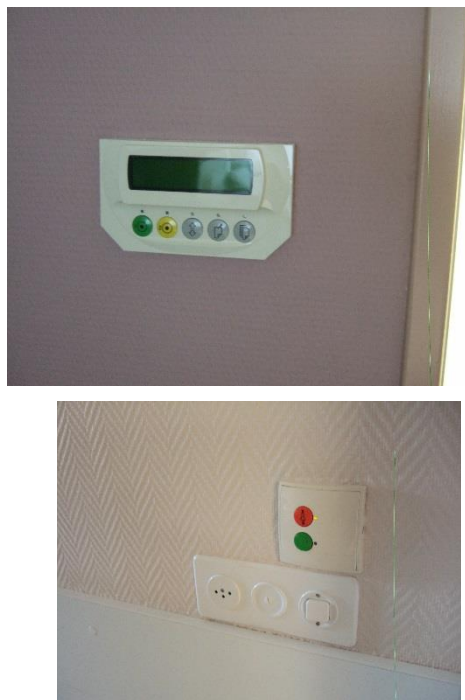
2.1.5 Appel malade

Appréciation état			
❖ L'installation est fonctionnelle.

Proposition
❖ Au vue du manque de besoin de cette fonctionnalité dans le futur, il y a lieu de la démonter. ❖

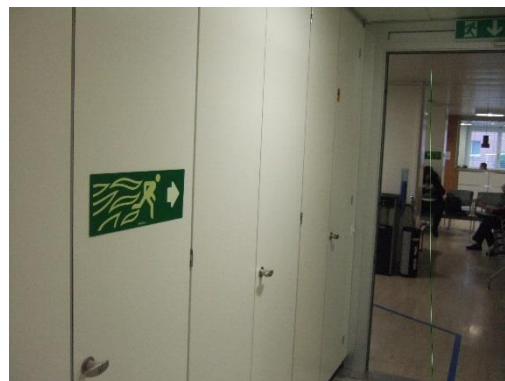
2.1.6 Eclairage de sécurité et de balisage

Appréciation état				
<ul style="list-style-type: none"> ❖ L'installation est en bon état et devrait être fonctionnelle (aucun test n'a été fait lors de notre visite)

Proposition
<ul style="list-style-type: none"> ❖ Maintien de ces installations dans les secteurs non touchés, voire démontage si celles-ci ne sont plus nécessaires en fonction du concept de sécurité feu. ❖ En cas de mise en conformité des voies de fuite, le changement important et le respect des nouvelles normes impliqueront la mise à jour de l'installation de manière complète.

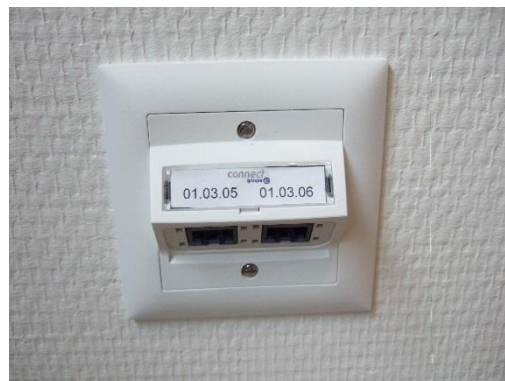
2.1.7 Installation telecom IT

Appréciation état			
<ul style="list-style-type: none"> ❖ Les installations sont de différentes époques en fonction des années dans lesquelles elles ont été installées. ❖ Les caractéristiques de ces installations ne sont plus d'actualité mais fonctionnelles. ❖ La répartition des prises est faite selon la configuration actuelle de l'utilisation des locaux.

Proposition
<ul style="list-style-type: none"> ❖ On peut maintenir les installations existantes dans la condition où celles-ci ne sont pas touchées. Dans les secteurs transformés, il faudra changer de manière complète cette installation, car la prolongation des câbles n'est pas possibles. ❖ Une nouvelle utilisation des locaux doit être évaluée pour chaque secteur et les besoins y relatifs également.

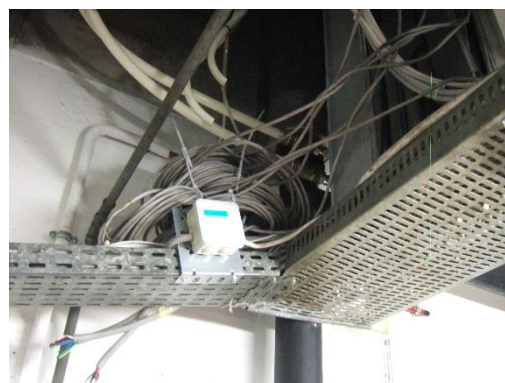
2.1.8 Etat général

- ❖ A certains emplacements, des installations ne sont pas assainies et devraient l'être.

- ❖ Il faut profiter de certains démontages envisagés pour éliminer et démonter les installations qui ne sont plus d'actualité.

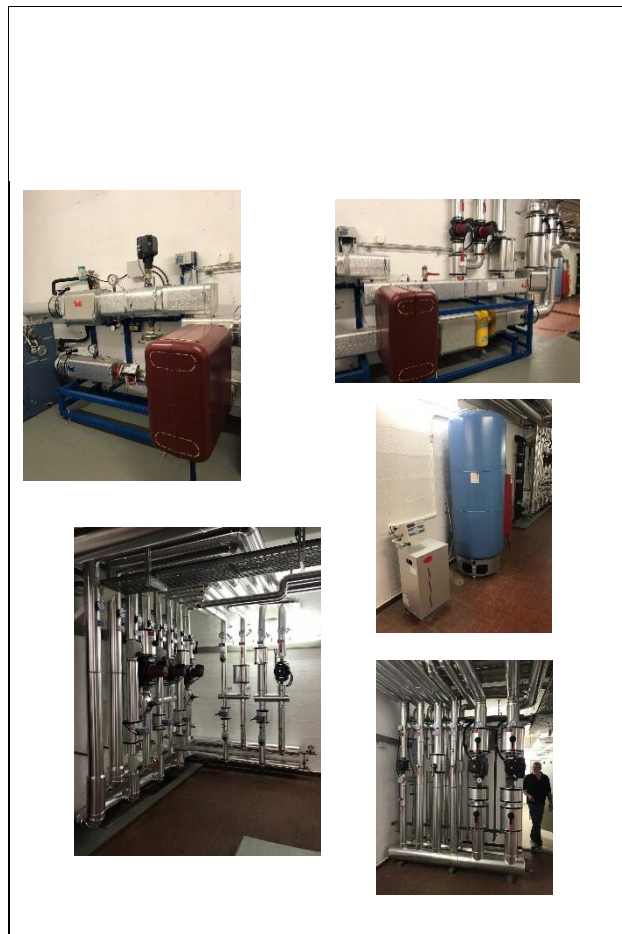
2.2 Chauffage

- ❖ La tuyauterie a un aspect extérieur bon, M. Colliard ajoute très rarement de l'eau, peu de risque de corrosion interne.
- ❖ Contrôle amiante à faire
- ❖ Système MCR refait en 2010, SAIA avec Commande SA

- ❖ Locaux techniques bien entretenus
- ❖ Les pompes sont des anciens modèles, les nouvelles ont une efficacité énergétique classe A, il faut les remplacer au fur et à mesure des problèmes ou des travaux.
- ❖ Les locaux radiologie n'ont pas de chauffage, à reconsidérer dans la nouvelle affectation.

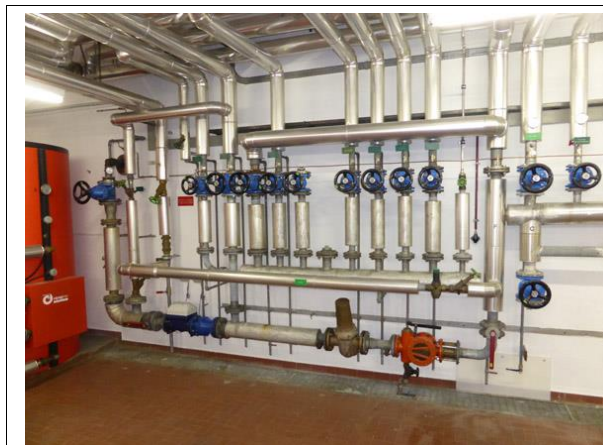
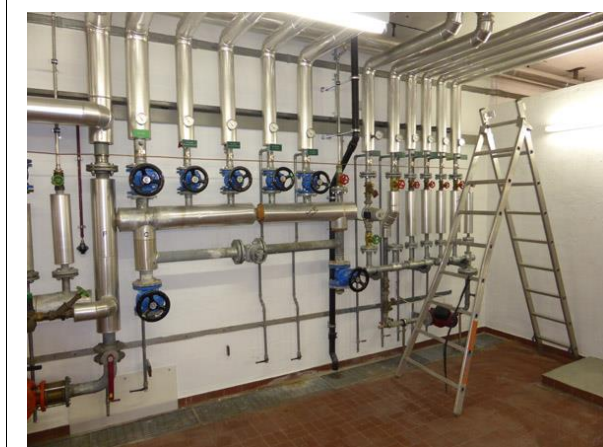
Installations	Locaux techniques sanitaires Batterie de distribution d'eau 5 %
---------------	--

Appréciation état				
<p>Evaluation de l'état des conduites depuis l'introduction dans l'immeuble jusqu'aux vannes de distribution.</p> <p>Etat de dégradation :</p> <ul style="list-style-type: none"> ❖ Conduites de branchement en acier galvanisé montrant certaines traces de corrosion. Etat de dégradation moyen. ❖ Batterie de distribution d'eau froide en acier galvanisé, datant de 45 ans, montrant des traces de corrosion. Etat de dégradation moyen. ❖ Batteries de distribution d'eau chaude et de circulation en acier galvanisé, datant de 45 ans, montrant des traces de corrosion. Etat de dégradation moyen. ❖ Des éléments de robinetteries ont été mis à neuf récemment.

Proposition
<ul style="list-style-type: none"> ❖ La durée de vie des conduites est de 40 ans environ selon les tabelles techniques. Ces installations fonctionnent encore à satisfaction. ❖ Ces installations sont à remplacer lors d'une prochaine rénovation globale du bâtiment (5 à 10 ans)

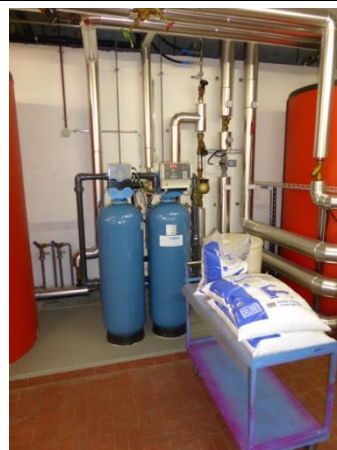
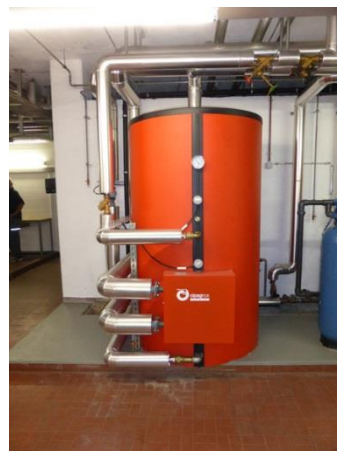
Installations	Installations spéciales
	Traitement d'eau et production d'eau chaude 5 %

Appréciation état				
<ul style="list-style-type: none"> ❖ Adoucisseur Duplex à sel, marque CHRIST, cuves en PVC. Traitement d'eau général pour la production d'eau chaude et la protection anti-calcaire des réseaux d'eau chaude sanitaire. Adoucisseur remplacé en 2008, état correct pour les cuves et les conduites de raccordement refaites à neuf. ❖ Production d'eau chaude Duplex remplacée en 2010, 2 chauffe-eaux CIPAG 1'500 litres en acier inoxydable, couplés au CAD chauffage à distance. Température 45 °C. Installation de production centralisée pour tous les bâtiments. Etat correct pour cette installation.

Proposition
<ul style="list-style-type: none"> ❖ Sans intervention autre que l'entretien usuel et régulier de ce matériel. ❖ Température de production d'eau chaude à 45°C à vérifier : trop basse.

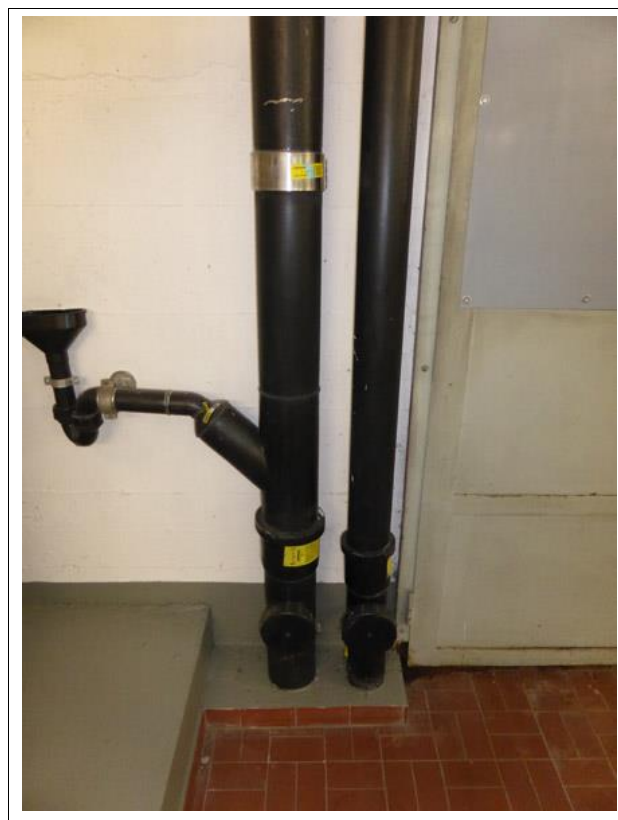
Installations	Conduites d'eaux usées	20 %
---------------	------------------------	------

Appréciation état				
<p>Evaluation du fonctionnement et de l'obstruction des conduites d'eaux usées.</p> <p>Etat de dégradation :</p> <ul style="list-style-type: none">❖ Conduites d'écoulement datant de la construction, en matériau fonte avec joint union. Réseaux ayant subi peu de transformations. <p>Peu d'écoulements sont visibles car situés en gaines techniques ou dans les faux-plafonds de chaque niveau d'étage.</p> <p>Ces conduites semblent dans un état correct au vu de leur ancienneté (45 ans)</p>				
Proposition				
<ul style="list-style-type: none">❖ Ces conduites arrivent en fin de vie, mais fonctionnent encore à satisfaction.❖ Ces installations sont à remplacer entièrement lors d'une prochaine rénovation globale du bâtiment (5 à 10 ans)

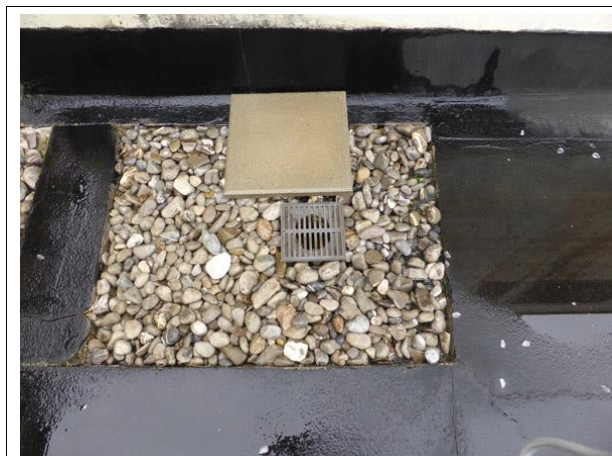
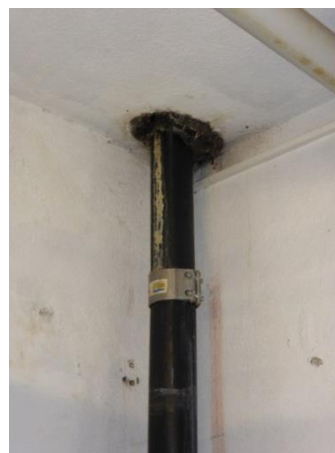
Installations	Conduites d'eaux pluviales 5 %
---------------	--------------------------------

Appréciation état				
<p>Evaluation du fonctionnement et de l'obstruction des conduites d'eaux pluviales.</p> <p>Etat de dégradation :</p> <ul style="list-style-type: none"> ❖ Conduites d'écoulement datant de la construction, en matériau fonte avec joint union. Réseaux n'ayant pas subi de transformations. <p>Des traces de calcaire sont visibles, montrant des problèmes d'étanchéité.</p> <p>Les naissances de toiture ont été refaites il y a peu d'années, en même temps que l'étanchéité de la toiture plate. Ces éléments sont en bon état.</p>

Proposition
<ul style="list-style-type: none"> ❖ Ces conduites arrivent en fin de vie, mais fonctionnent encore à satisfaction. ❖ Ces tuyauteries sont à remplacer entièrement lors d'une prochaine rénovation globale du bâtiment (5 à 10 ans)

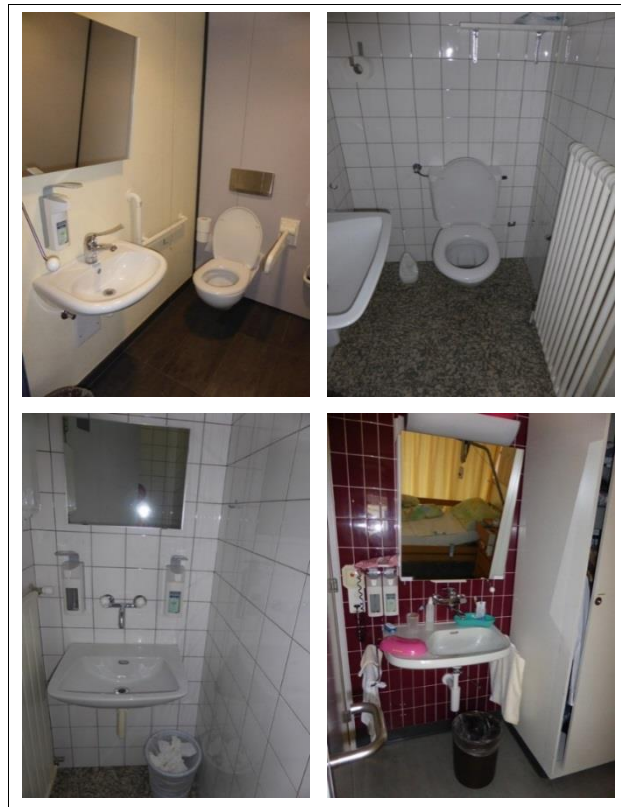
Installations	Appareils sanitaires	25 %
---------------	----------------------	------

Appréciation état	<div style="display: inline-block; width: 20px; height: 20px; background-color: #00BFFF; border: 1px solid black;"></div> <div style="display: inline-block; width: 20px; height: 20px; background-color: #FFD700; border: 1px solid black;"></div>
<p>Evaluation de l'usure, de l'âge des appareils et des équipements</p> <p>Etat de dégradation :</p> <ul style="list-style-type: none"> ❖ Appareils et robinetteries ayant fait l'objet de remplacement et rénovations partielles au fur et à mesure des besoins <p>Tous ces équipements sont entretenus régulièrement, ils datent d'entre 10 et 30 ans.</p>	
Proposition	<ul style="list-style-type: none"> ❖ Ces équipements sont à remplacer au fur et à mesure des transformations de locaux envisagés, ils fonctionnent à satisfaction, mais ont un aspect vétuste. ❖ Rénovation complète des équipements à prévoir lors d'une prochaine rénovation globale du bâtiment (5 à 10 ans)

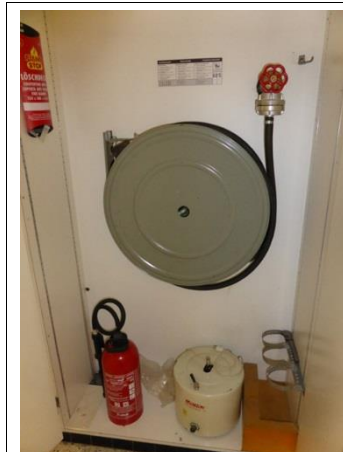
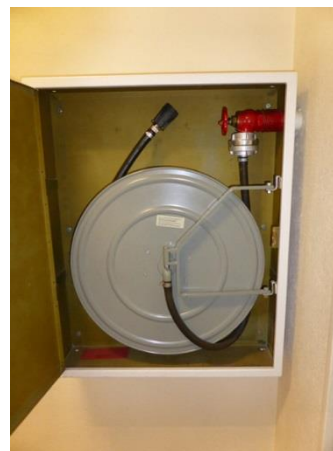
Installations	Protection incendie	8 %
---------------	---------------------	-----

Appréciation état			
<p>Evaluation de l'état des armoires incendie et extincteurs, prescriptions légales.</p> <ul style="list-style-type: none"> ❖ Appareils datant de la construction (45 ans) mais en bon état et entretenus régulièrement. ❖ Répartition régulière dans les différents bâtiments, à vérifier par ingénieur sécurité, selon les plans de sécurité feu.

Proposition
<ul style="list-style-type: none"> ❖ Sans intervention autre que l'entretien usuel, à faire vérifier par le fournisseur.

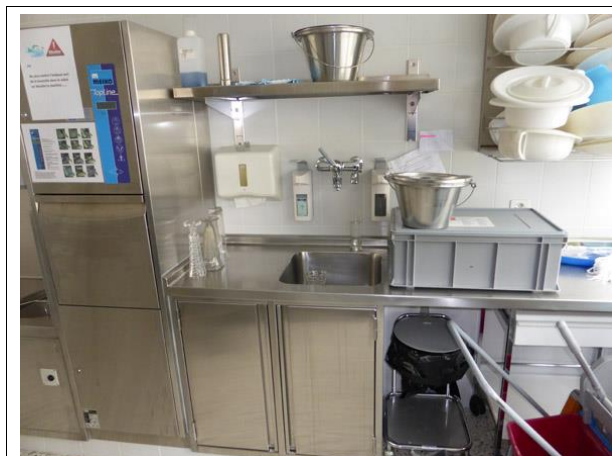
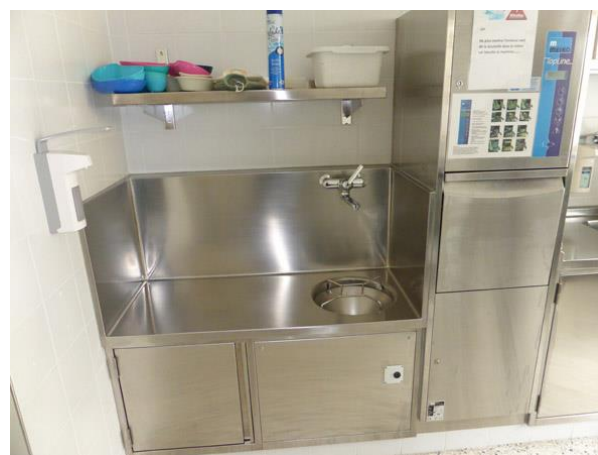
Installations	Appareils sanitaires spéciaux 2 %
---------------	--------------------------------------

Appréciation état	<div style="display: inline-block; width: 40px; height: 20px; background-color: green; border: 1px solid black;"></div>			
<p>Local lave-vases / vide-vases</p> <p>Evaluation de l'usure, de l'âge des installations et des équipements.</p> <p>❖ Agencement acier inoxydable et lave-vases MEIKO installé en 2010 et en bon état.</p>

Proposition
❖ Sans intervention autre que l'entretien usuel.

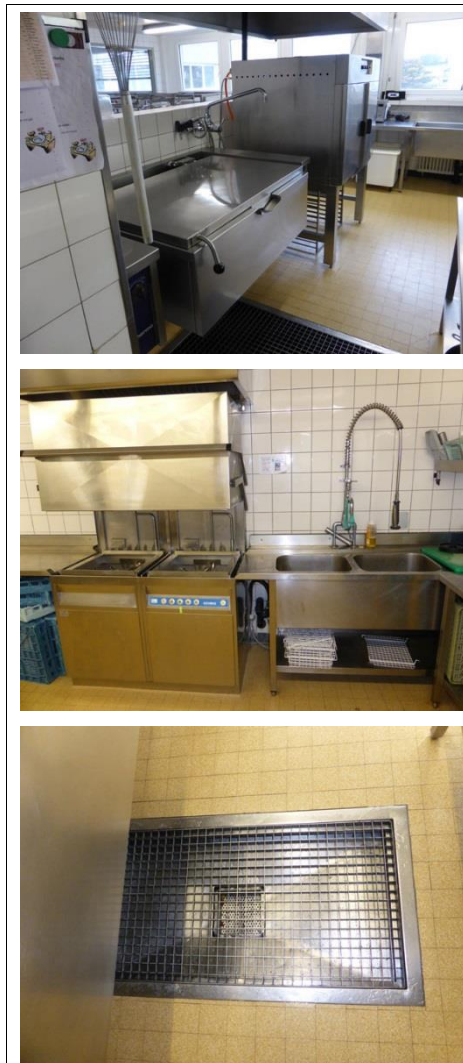
Installations	Cuisine professionnelle
---------------	-------------------------

Appréciation état				
<p>Evaluation de l'état du mobilier de cuisine.</p> <ul style="list-style-type: none">❖ Meubles en acier inoxydable, plonge acier inoxydable, lave-vaisselle professionnel, four steamer, marmite basculante acier inoxydable, fourneau central électrique acier inoxydable.❖ Tous ces équipements datent de la construction, certains appareils ont été remplacés. Le circuit des marchandises et employés, zone "propre", zone "sale" n'est plus conforme aux nouvelles normes d'hygiène.❖ Appareils et mobilier acier inoxydable bien entretenu.				
Proposition				
<ul style="list-style-type: none">❖ Sans intervention autre que l'entretien usuel.❖ Cette cuisine fonctionne encore à satisfaction.

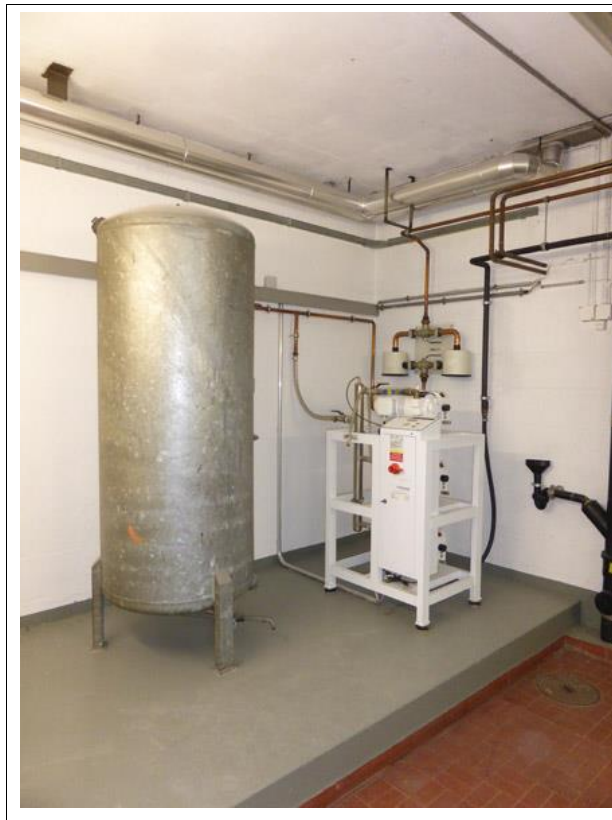
Installations	<i>Installations spéciales</i> <i>Production de vide</i>
---------------	---

Appréciation état			
❖ Installation de production de vide, mise hors service et abandonnée.

Proposition
❖ A laisser tel quel.

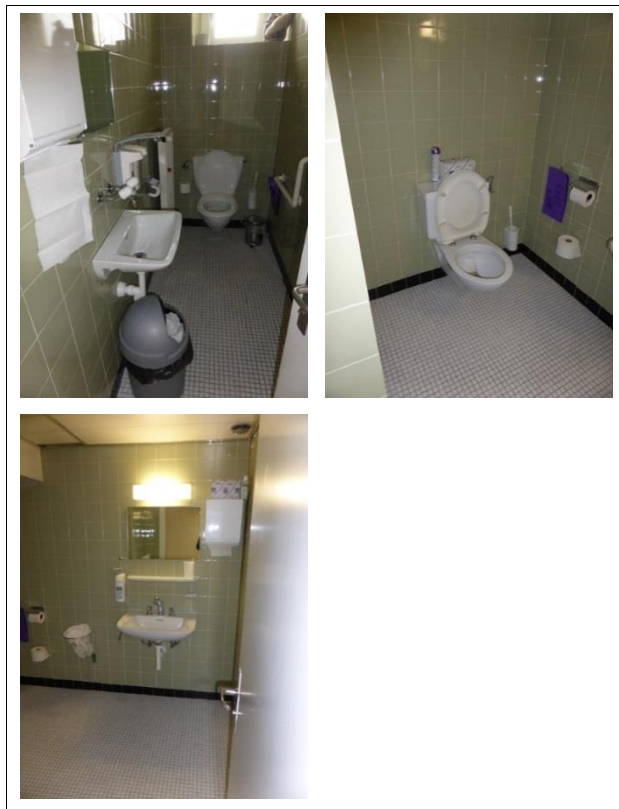
Installations	Appareils sanitaires	25 %
---------------	----------------------	------

Appréciation état				
<p>Evaluation de l'usure, de l'âge des appareils et des équipements</p> <p>Etat de dégradation :</p> <ul style="list-style-type: none"> ❖ Appareils et robinetteries ayant fait l'objet de remplacement et rénovations partielles au fur et à mesure des besoins <p>Tous ces équipements sont entretenus régulièrement, ils datent d'entre 10 et 30 ans.</p>

Proposition
<ul style="list-style-type: none"> ❖ Ces équipements sont à remplacer au fur et à mesure des transformations de locaux envisagés, ils fonctionnent à satisfaction, mais ont un aspect vétuste. ❖ Rénovation complète des équipements à prévoir lors d'une prochaine rénovation globale du bâtiment (5 à 10 ans)

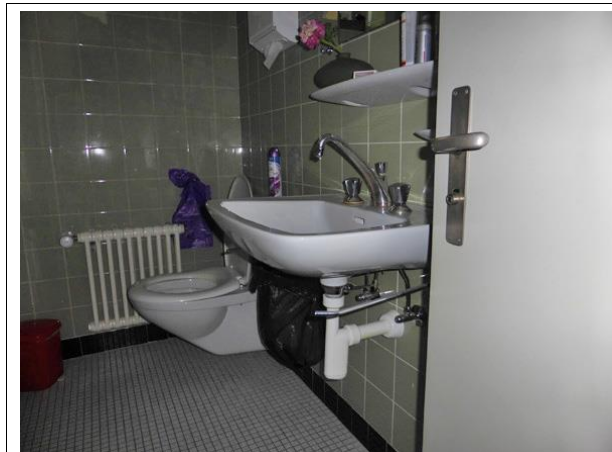
Installations	Appareils sanitaires	25 %
---------------	----------------------	------

Appréciation état				
<p>Evaluation de l'usure, de l'âge des appareils et des équipements</p> <p>Etat de dégradation :</p> <ul style="list-style-type: none"> ❖ Appareils et robinetteries ayant fait l'objet de remplacement et rénovations partielles au fur et à mesure des besoins <p>Tous ces équipements sont entretenus régulièrement, ils datent d'entre 10 et 30 ans.</p>

Proposition
<ul style="list-style-type: none"> ❖ Ces équipements sont à remplacer au fur et à mesure des transformations de locaux envisagés, ils fonctionnent à satisfaction, mais ont un aspect vétuste. ❖ Rénovation complète des équipements à prévoir lors d'une prochaine rénovation globale du bâtiment (5 à 10 ans)

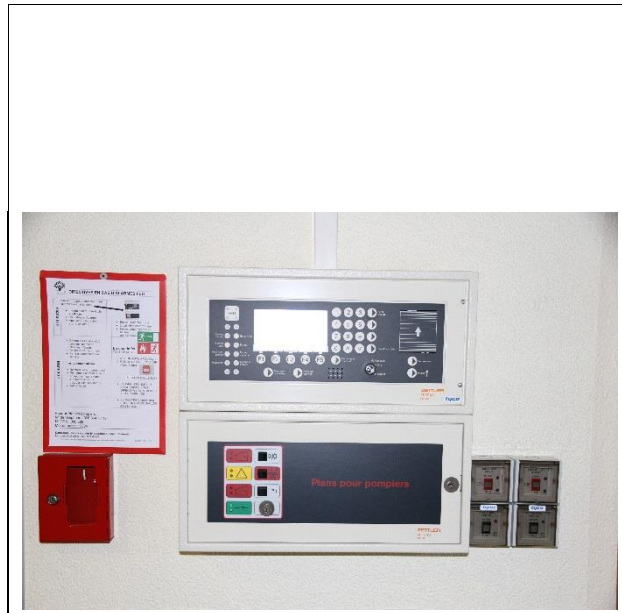
2.5.1 Installation de détection incendie

Appréciation état	X			
<ul style="list-style-type: none"> ❖ La centrale fonctionne sans problème, maintenance annuelle faite et état visuel OK ❖ La centrale ZETTLER ZETFAS EN 54-2 n'est plus maintenue par le fournisseur. (2015-2016)

Proposition
<ul style="list-style-type: none"> ❖ Lors de la rénovation du bâtiment, l'installation de détection incendie devra être changée.

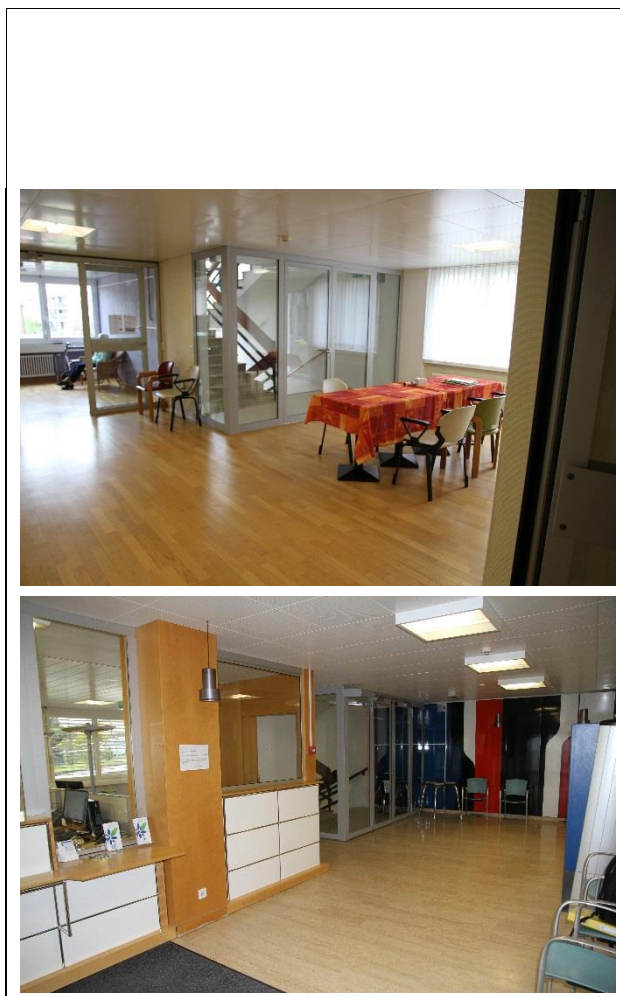
2.5.2 Escaliers de secours Bâtiment 72 Ouest

Appréciation état				X
<ul style="list-style-type: none"> ❖ Le compartimentage de l'escalier est correct, il est muni d'un exutoire. ❖ L'escalier débouche à la réception des patients, la voie de fuite n'est pas garantie.

Proposition
<ul style="list-style-type: none"> ❖ Créer une voie d'évacuation compartimentée REI60 jusqu'à l'extérieur. Cloisonner la réception et la salle d'attente REI60.

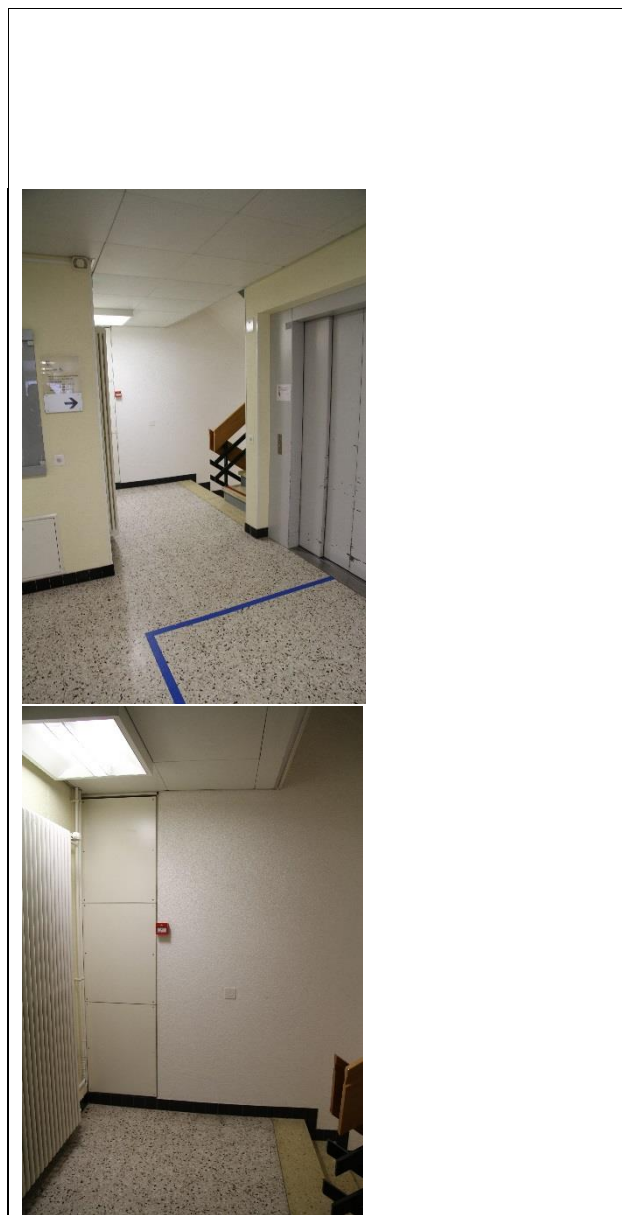
2.5.3 Escalier de secours Bâtiment 72 Est

Appréciation état			X		
<ul style="list-style-type: none"> ❖ Le compartimentage de l'escalier est inexistant, il est muni d'un exutoire. ❖ Les portillons sur les paliers de l'escalier n'ont pas de résistance au feu.

Proposition
<ul style="list-style-type: none"> ❖ Compartimenter l'escalier de secours, prolonger l'évacuation des personnes par une voie d'évacuation horizontale REI60 jusqu'à l'extérieur. ❖ Les portillons de l'escalier seront RF1 ou EI30.

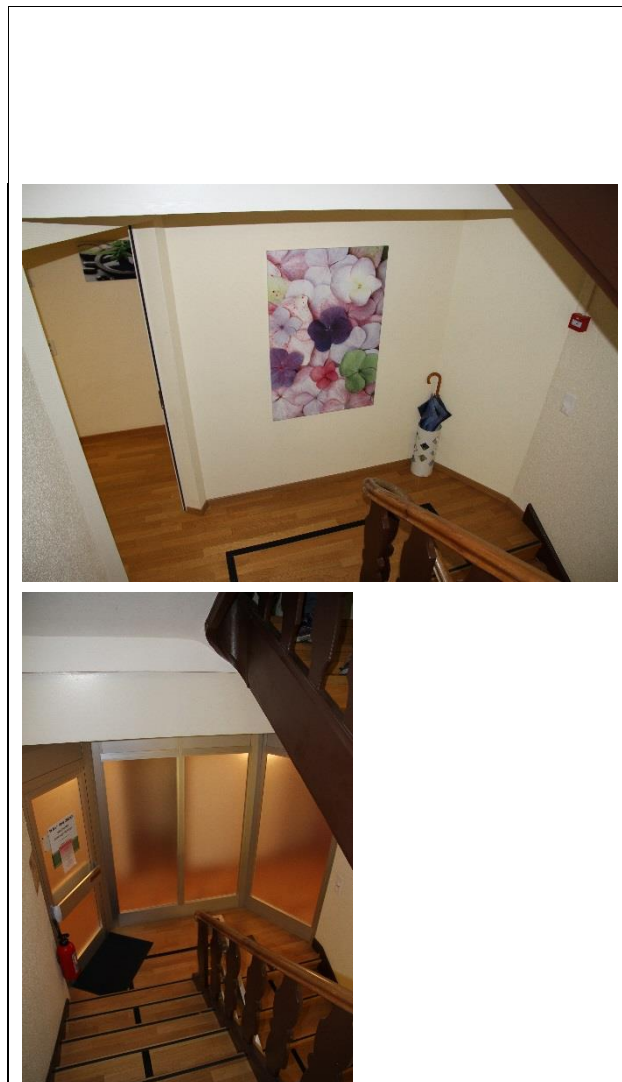
2.5.4 Escalier de secours Misets

Appréciation état			X		
<ul style="list-style-type: none"> ❖ La cage d'escalier est fermée/cloisonnée sans résistance au feu. ❖ Les portes d'accès à l'escalier ne s'ouvrent pas dans le sens de fuite. ❖ La voie d'évacuation au 3^{ème} étage n'est pas compartimentée et la porte donnant accès à l'extérieur ne s'ouvre pas dans le sens de fuite.

Proposition
<ul style="list-style-type: none"> ❖ Compartimenter l'escalier de secours REI60, prolonger l'évacuation des personnes par une voie d'évacuation horizontale REI60 jusqu'à l'extérieur. ❖ Changer le sens d'ouverture de la porte donnant sur l'extérieur. ❖ Créer un exutoire de fumée. ❖ Même propositions pour l'escalier de secours Petit Paradis.

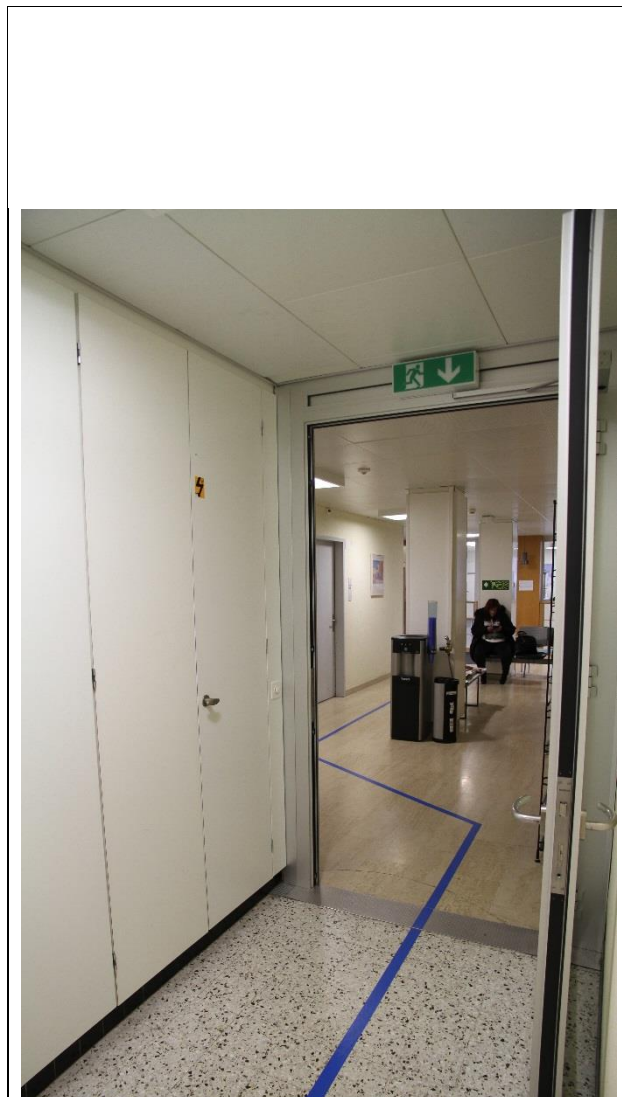
2.5.5 Portes sur les chemins de fuite

Appréciation état				X
<ul style="list-style-type: none"> ❖ Une majorité des portes sur les chemins de fuite s'ouvrent dans le mauvais sens. ❖ Certaines portes donnant sur l'extérieur ne sont pas équipées de serrure anti-panique.

Proposition
<ul style="list-style-type: none"> ❖ Inverser les sens d'ouverture des portes. ❖ Changer les serrures des portes de sorties de secours.

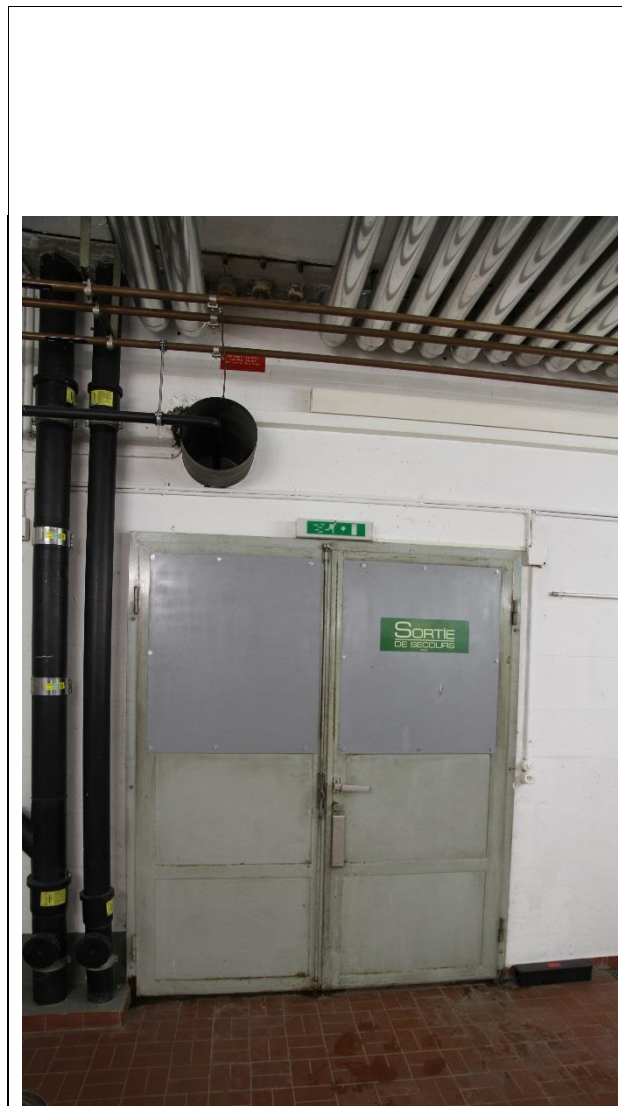
2.5.6 Signalisation des voies d'évacuation

Appréciation état			X		
<ul style="list-style-type: none"> ❖ Les voies de fuite sont correctement balisées selon les normes en vigueur lors de la construction des bâtiments.

Proposition
<ul style="list-style-type: none"> ❖ Lors de la rénovation du bâtiment, le balisage des voies d'évacuation devra être changé. (dimensions du balisage – les pictogrammes remplaceront le texte) ❖ Les pictogrammes sont identiques (homogènes) dans tout le bâtiment.

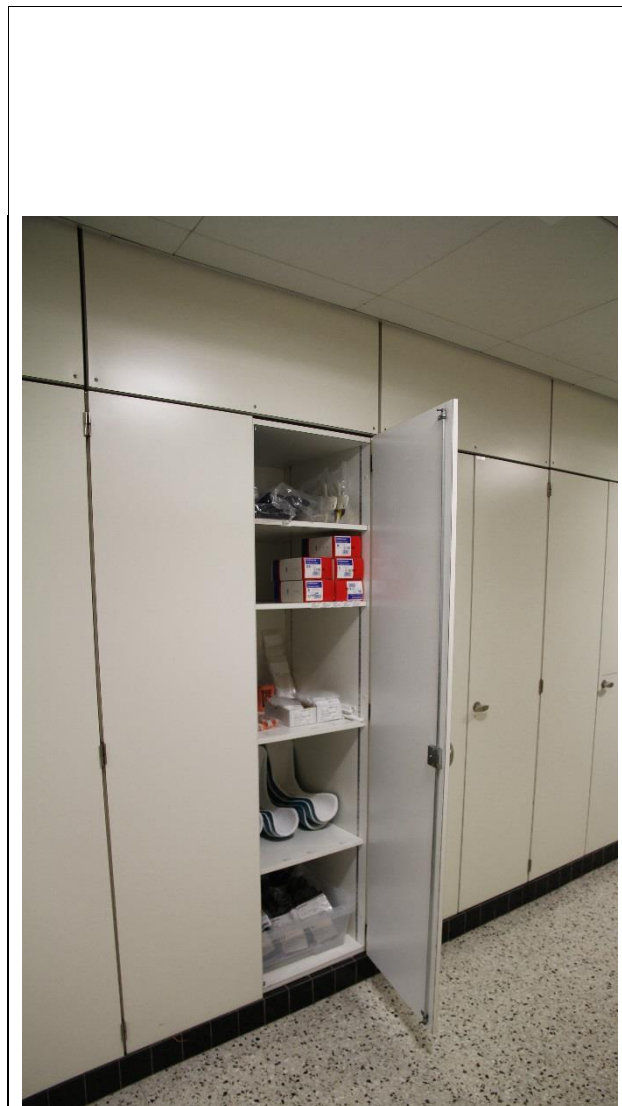
2.5.7 Armoires dans les voies d'évacuation

- ❖ Les armoires dans les voies d'évacuation ne correspondent plus aux nouvelles normes AEAI.

- ❖ Lors de la rénovation du bâtiment, les portes des armoires seront RF1 ou EI30.
