Zustandsanalyse Gebäudetechnik Armasuisse Mannschaftskaserne 2, Emmen

Thema: Zustandsanalyse Sanitär, Heizung und Lüftung

Datum / Version
13.09.2019 / 1.0

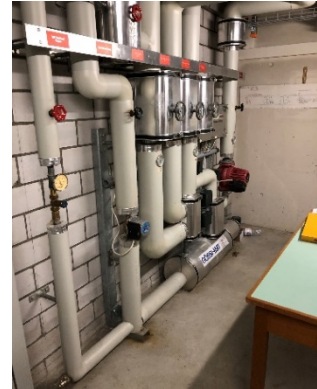
BKP	Anlage / Bauteil	Lebensdauer	Zustand	Foto
240	Fernleitung	■ 2-5 Jahre	Mittel

Grundsätzlich ist der Zustand in Ordnung. Aktuell sind gemäss Aussage des Technischen Dienst keine grösseren Probleme vorhanden.

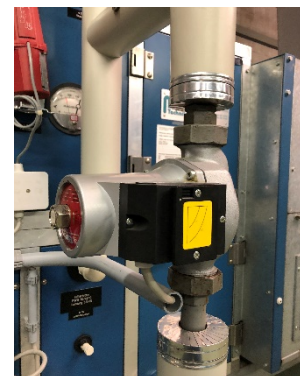
240 Heizungsgruppe ■ 0-2 Jahre schlecht

Die Heizungsgruppen erfüllen zurzeit den Zweck und laufen ohne Störung. Sämtliche Komponenten haben unterdessen ihre Lebensdauer erreicht, respektive überschritten.

Weiter entspricht diese nicht mehr dem Stand der Technik, was zu einem übermässigen Stromaufwand führt. Ein Ersatz der Pumpe durch ein energieeffizienteres Model empfiehlt sich.

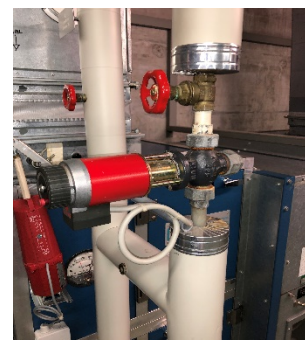
240 Regulierung ■ 0-2 Jahre schlecht

Grundsätzlich ist der Zustand in Ordnung. Die Rohrleitungen und Verbindungen können nur visuell geprüft werden. Rohrleitungsproben wurden keine gemacht. Somit ist der innere Zustand nicht abschliessend zu bestimmen.

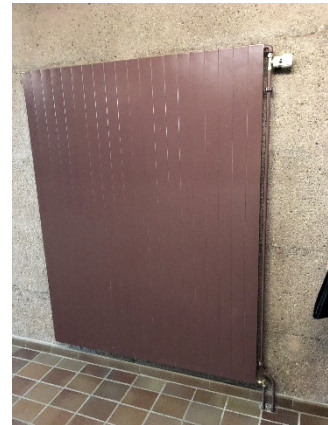
BKP	Anlage / Bauteil	Lebensdauer	Zustand	Foto
240	Heizkörper

10 Jahre	Gut

An den Heizkörpern konnten keine Mängel festgestellt werden. Die Funktionalität ist gemäss Aussage des technischen Dienstes sichergestellt. Sämtliche Heizkörper sind mit Thermostattventilen ausgerüstet, so dass eine Regulierung pro Raum sichergestellt ist.

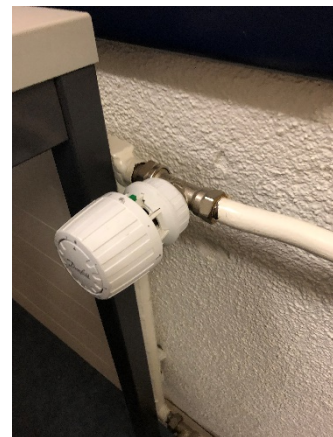
240	Heizgruppe

10 Jahre	Gut	
-----	------------	--	-----	--

Bis auf kleine Farbkratzer können keine Schäden an den Heizkörpern festgestellt werden. Bei einer Sanierung der Räumlichkeiten, kann ein Neuanstrich der Heizkörper vorgesehen werden.

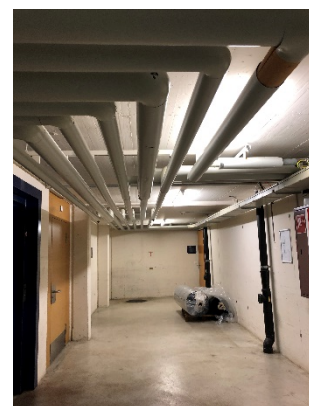
240	Dämmungen

10 Jahre	Gut	
-----	-----------	--	-----	--

Grundsätzlich ist der Zustand in Ordnung. Die Leitungsdämmung und Verbindungen können nur visuell geprüft werden.

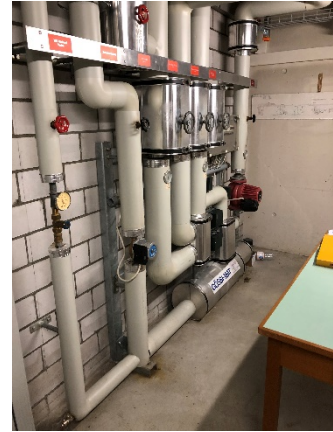
BWW - Gössimat

0-2 Jahre

schlecht

Sämtliche Komponenten haben unterdessen ihre Lebensdauer erreicht, respektive überschritten.

Die Warmwasseraufbereitung inkl. Zirkulation ist nicht mehr dem Stand der Technik, was zu einem übermässigen WW - Lagerung führt.

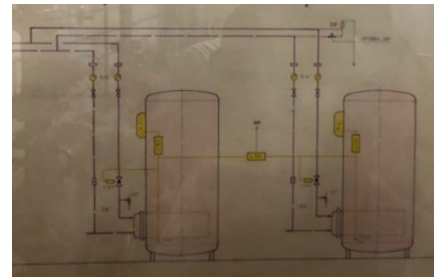
BWW – Ladung

0-2 Jahre

schlecht

Sämtliche Komponenten haben unterdessen ihre Lebensdauer erreicht, respektive überschritten.

Weiter entspricht diese nicht mehr dem Stand der Technik, was zu einem enormen Stromaufwand führt. Ein WW Magro-Ladung mit externen PWT sowie die Verkleinerung der BWW-Speicher ist energietechnischer Sicht zu empfehlen.

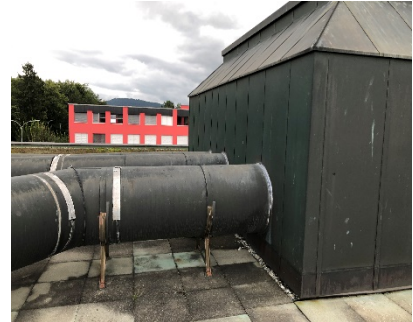
BKP	Anlage / Bauteil	Lebensdauer	Zustand	Foto
244	Aussen- Fortluft	■ 2-5 Jahre	Mittel

Die Aussenluftfassung sowie der Fortluftaustritt sind auf dem Dach angeordnet. Die Leitungen weisen teilweise Korrosionsspuren auf. Diese können zu Undichtigkeiten führen.

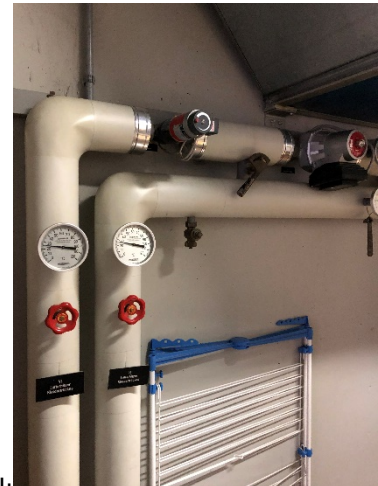
244	Lüftungsgruppe	■ 0-2 Jahre	schlecht	
-----	----------------	-------------	----------	--

Die Lufterhitzerpumpe sowie das Regelventil sind aus dem Erstellungsjahr und haben ihre Lebensdauer erreicht. Ein Ersatz der Pumpe durch eine Energieeffizientere ist empfehlenswert.

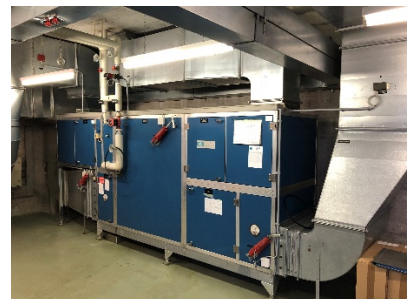
244	Lüftungskanäle	■ 0-2 Jahre	schlecht	
-----	----------------	-------------	----------	--

Die nach Energiegesetz vorgeschriebene Dämmung der Aussenluft sowie der Fortluft ist nicht vorhanden. Diese sollte aus energetischen Gründen nachgerüstet werden.

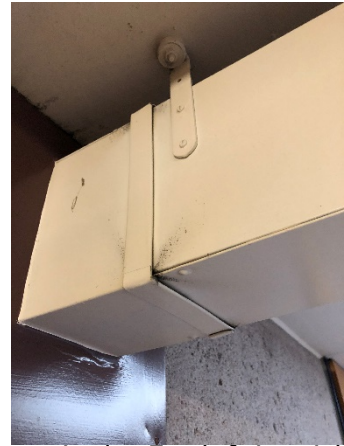
244 Abluft / Zuluft ■ 0-2 Jahre schlecht

Die nach Energiegesetz vorgeschriebene Dämmung der Aussenluft sowie der Fortluft ist nicht vorhanden. Diese sollte aus energetischen Gründen nachgerüstet werden. Diese weisen an Vielen Stellen Undichtigkeiten.

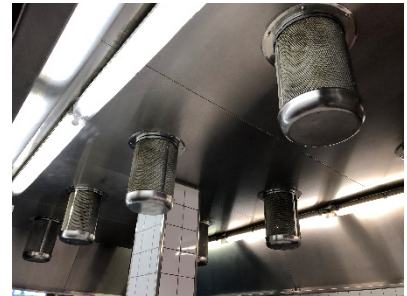
244 Ablufthaube ■ 0-2 Jahre schlecht

Die Ablufthaube sowie die Komponenten sind aus dem Erstellungsjahr und haben ihre Lebensdauer erreicht. Seit ca. 10 Jahren wird sie nicht mehr benutzt und ist somit stillgelegt.

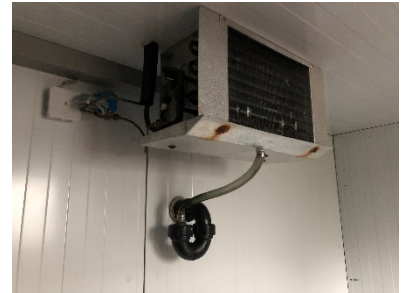
244 Kühlzelle ■ 0-2 Jahre schlecht

Die Komponenten der Kühlzelle sind aus dem Erstellungsjahr und haben ihre Lebensdauer erreicht. Die gew. Kälteanlage ist seit ca. 10 Jahren wird sie nicht mehr benutzt und ist somit stillgelegt.

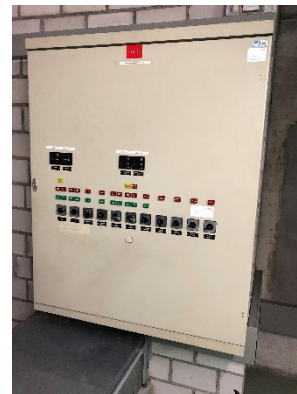
244 Regulierung ■ 2-5 Jahre mittel

Die Regulierung der Lüftung ist automatisiert und nach Raumtemperatur geführt. Dies ist Zweckmässig und durch den Betreiber gut händelbar. Bei einem Defekt der Anlage / Regulierung, kann es zu Ersatzteilprobelmen kommen, da einige Komponenten nicht mehr erhältlich sind. Somit ist ein ersatz der Regulierung in den kommenden Jahren in betracht zu ziehen.

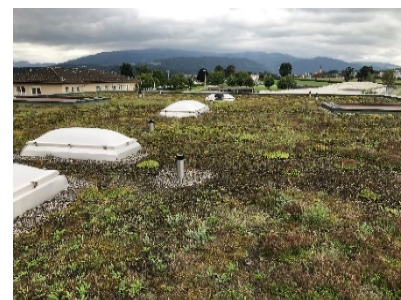
BKP	Anlage / Bauteil	Lebensdauer	Zustand	Foto
250	Dachentwässerung	■ 10 Jahre	Gut

Grundsätzlich ist der Zustand in Ordnung. Aktuell sind gemäss Aussage des Technischen Dienst keine Probleme vorhanden. Wir empfehlen die Leitungen ab der UK Decke bis in das Untergeschoss neu zu ziehen.

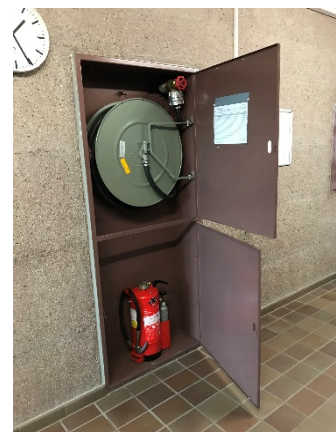
25 Feuerlöschposten
inkl. Handlöscher ■ 2-5 Jahre Mittel

Der Zustand der Feuerlöschposten ist in Ordnung.

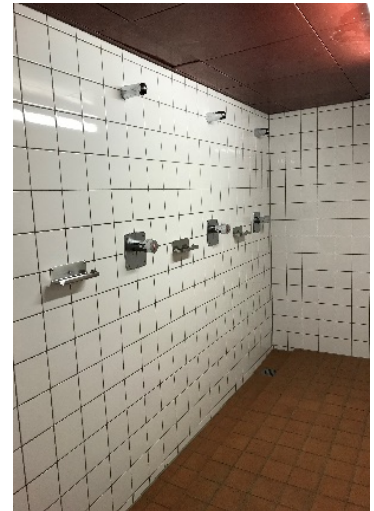
250 Duschen ■ 2-5 Jahre Mittel

Der Zustand in den Duschen ist grundsätzlich in Ordnung. Zu beachten ist jedoch, dass evt. Ersatzteile für die UP Mischer nicht mehr verfügbar sind.

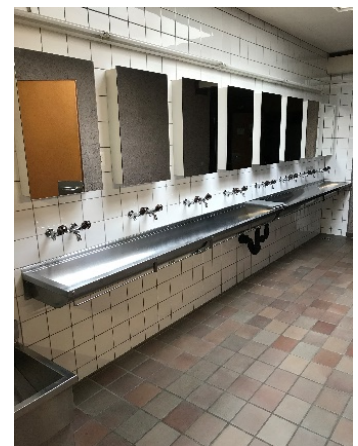
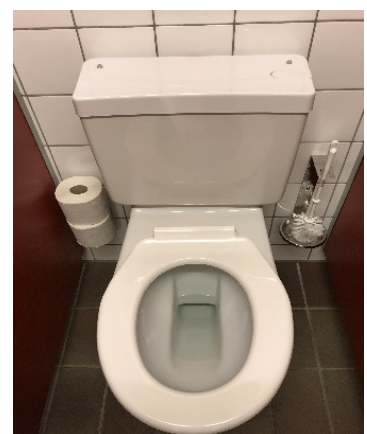
250 Sanitärapparate ■ 2-5 Jahre Mittel
Allgemein

Bis auf kleine Kratzer können keine Schäden an den Sanitärapparaten festgestellt werden. Da wir jedoch eine Leitungssanierung empfehlen, würde es Sinn machen, neue Apparate zu montieren.

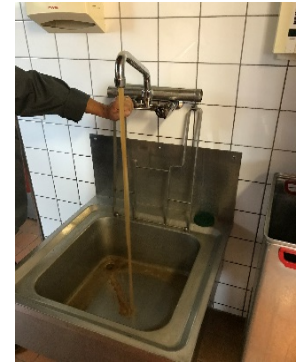
250 Leitungen ■ 0-2 Jahre Schlecht

Die Leitungen sind aus dem Erstellungsjahr und haben ihre Lebensdauer erreicht. Eine komplette Leitungssanierung ist empfehlenswert, da viel Rostwasser und Kalk vorhanden ist. Die Leitungen sind überdimensioniert und die Problematik mit den Legionellen war da. Gemäss Aussage vom Technischen Dienst, wurde der Boiler auf 70° gestellt.

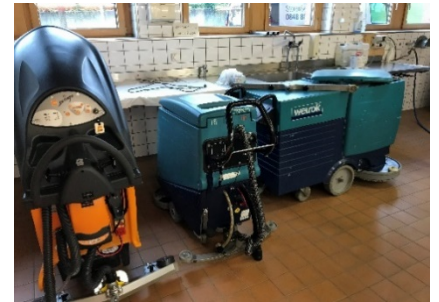
250 Küche/Putzraum ■ 0 Jahre Schlecht

Alle Reinigungsgeräte stehen in der momentan nicht genutzten Küche. Wunsch des Technischen Dienstes wäre, einen separaten Putzraum zu erstellen, für die Lagerung und Entwässerung der Reinigungsgeräte.

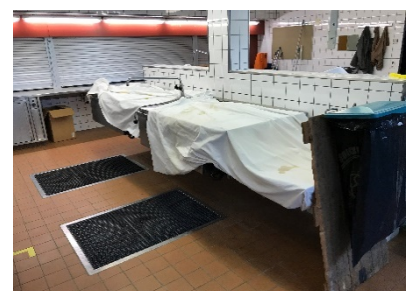
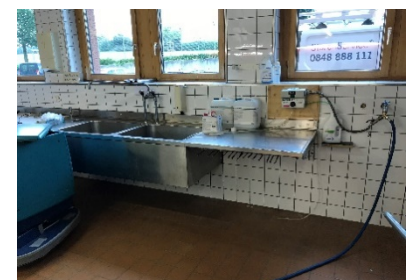
250 Küche Allgemein ■ 0 Jahre Schlecht

Die Küche ist seit 10 Jahren stillgelegt. Damit diese wieder in Betrieb genommen werden kann, empfehlen wir die Küche komplett zu sanieren, inkl. neuen Geräten.

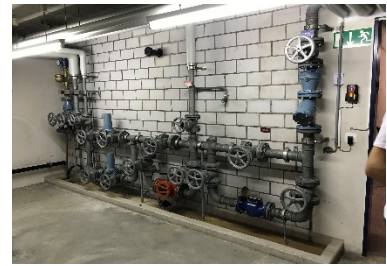
250 Verteilbatterie ■ 2-5 Jahre Mittel

Die Verteilbatterie ist aus dem Erstellungsjahr und hat ihre Lebensdauer erreicht. Da wir eine komplette Leitungssanierung empfehlen, wäre eine neue Verteilbatterie vorteilhaft. Wie bereits bei den Leitungen erwähnt, ist diese überdimensioniert (Die Wasserzuleitung ist DN 80). Evt. ist die Dichtigkeit bei den Abstellungen nicht mehr gewährleistet.

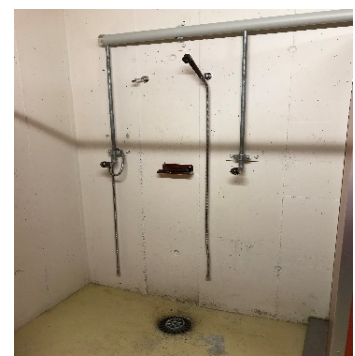
250 Schutzraum ■ 0 Jahre Schlecht

Obwohl die Nasszellen im Untergeschoss nicht gebraucht werden, sind sie immer noch unter Druck. Wir empfehlen diese still zu legen. Funktionalität aller Armaturen kann nicht beurteilt werden. Entscheid wie die Zivilschutzanlage weiter genutzt wird ist ausstehend.

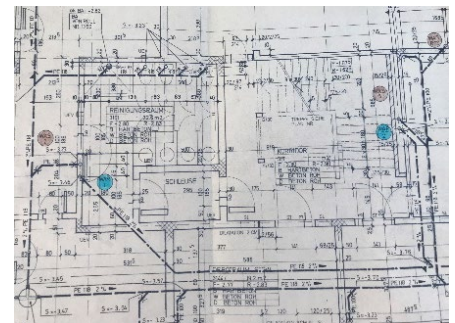
250 Kanalisation ■ 2-5 Jahre Mittel

Die Kanalisation sollte geprüft und gereinigt werden. Gemäss Aussage vom Technischen Dienst, gibt es Probleme mit dem Rückstau und Eindringung der Umgebungsentswässerung.

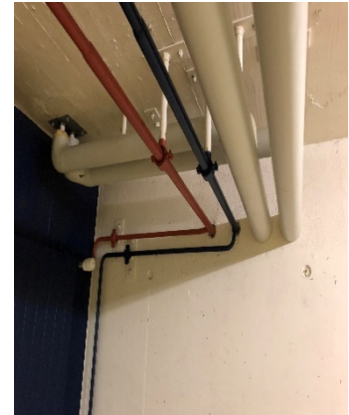
250 Isolation der Leitungen ■ 0-2 Jahre Mittel

Die Verteilleitungen und Steigzonen sind teilweise zu wenig isoliert oder defekt. Da wir eine Leitungssanierung empfehlen, würden die Leitungen auch neu isoliert werden.

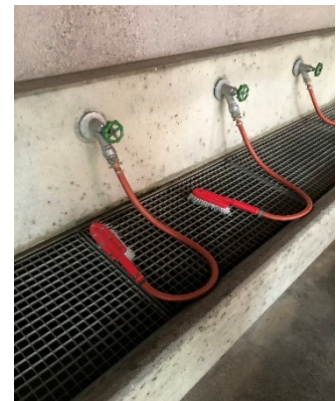
250 Schuhwaschanlage ■ 10 Jahre Gut

Die Schuhwaschanlage ist i.O. Da sie aus Beton ist, nehmen wir mal an, dass diese bestehend bleibt.

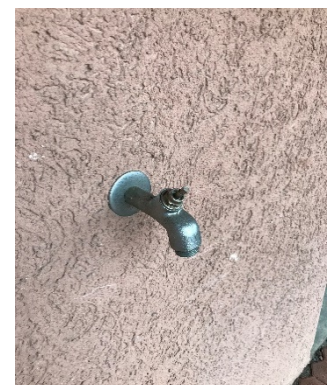
250 Gartenventile ■ 0-2 Jahre Mittel

Die Gartenventile sollten ersetzt werden, falls diese noch genutzt werden.

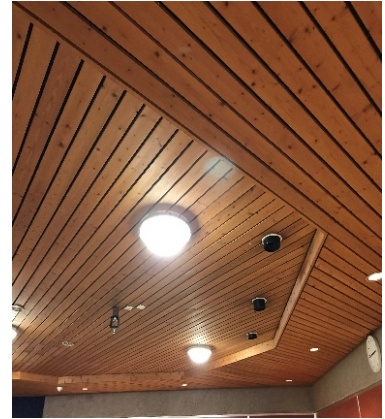
250 Holzdecke im Kiosk/Speisesaal ■ 0-2 Jahre Mittel

In dieser Decke befinden sich Leitungen welche saniert werden müssen. Daher müsste diese Decke demontiert und wieder montiert werden.

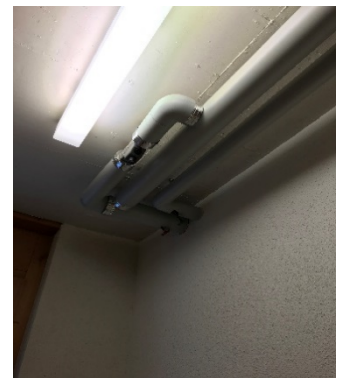
250 Steigzonen ■ 0-2 Jahre Mittel

Die Steigzonen befinden sich jeweils in den Schächten hinter den Treppen. Diese müssten bauseits geöffnet werden.

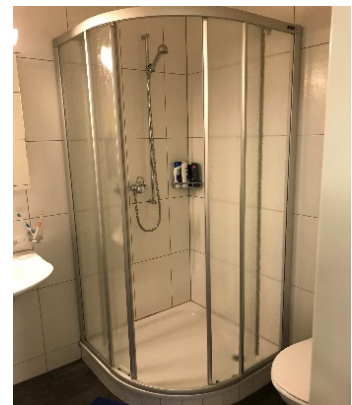
250 UOF Zimmer ■ 10 Jahre Gut

Die neuen Nasszellen in den UOF Zimmern, sind in einem guten Zustand.

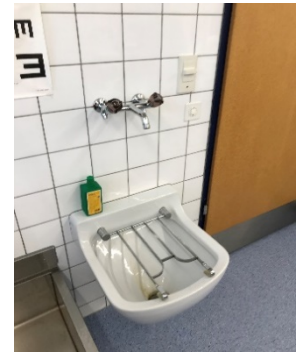
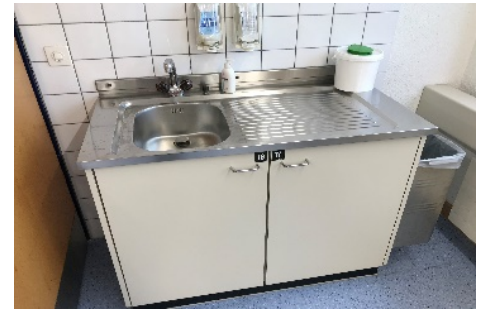
Krankenabteilung

0-2 Jahre Mittel

Die Hygienische Anforderungen entsprechen nicht mehr dem heutigen Stand.

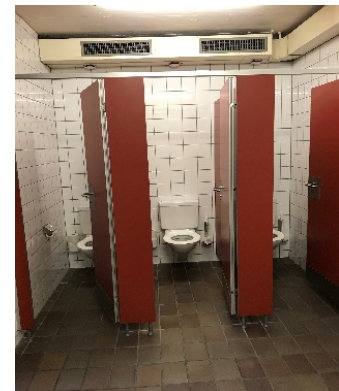
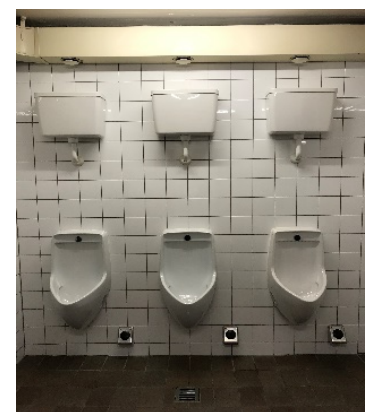
AP Spülkäste

0-2 Jahre Mittel

Wir empfehlen die AP Spülkästen durch UP Spülkästen zu ersetzen. Für die UP Spülkästen würde man jeweils Vorwände erstellen. Des Weiteren wären berührungslose Pissoir von Vorteil.
