UNTERSUCHUNG GEBÄUDESCHADSTOFFE UND ENTSORGUNGSKONZEPT

Wpl Emmen

Mannschaftskaserne MK2, WE 4529 MA

Zürich, 26. September 2019

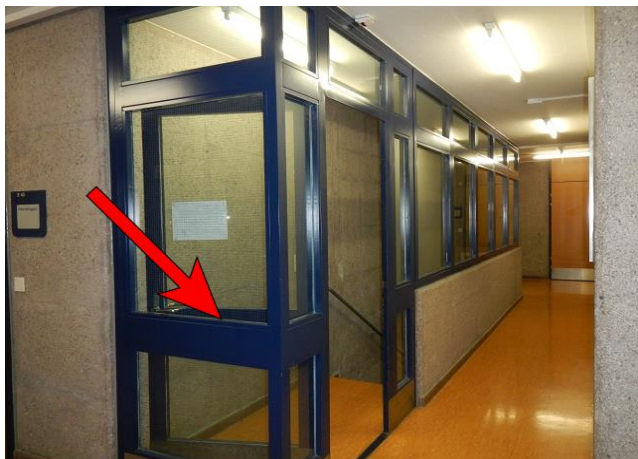
Vorkommen Nr.: 1
 Fundort: Spitaltrakt, 2.OG: Korridor
 Bauteil: Verglasung Treppe
 Materialbeschreibung: Dichtungen
 Einstufung: schwach gebundener Asbest
 Grundlage: Probe A.01

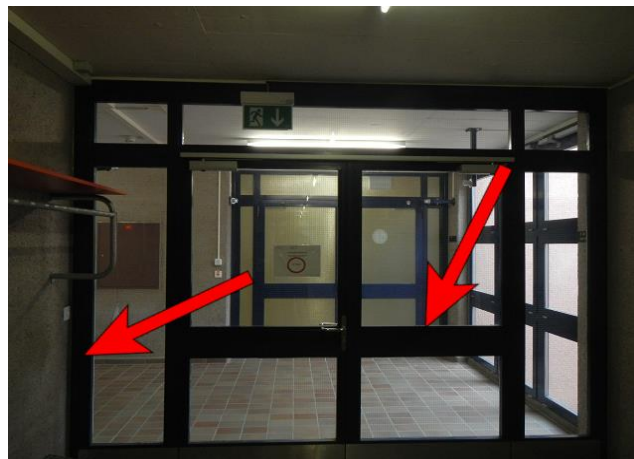
Die Brandschutztüren und die Verglasung der Treppe in der Krankenabteilung (2.OG) mit den asbesthaltigen Dichtungen (in Verglasung und ggf. im Rahmen) müssen in die FACH- Dringlichkeitsstufe I eingeteilt werden (vgl. Vorkommen Nr. 1 und 2). Die Sanierung dieser Vorkommen ist gemäss FACH "umgehend" einzuleiten. Die FACH-Publikation definiert jedoch nicht näher, was "umgehend" bedeutet. In der Praxis wird im Allgemeinen davon ausgegangen, dass die Sanierung spätestens innerhalb eines Jahres zu erfolgen hat.

2	2.OG / 1.OG: Treppenhäuser	Brandschutztüren	Dichtungen (Verglasung und im Rahmen)	---	---	SG	Probe A.02	I	SG, unbeschädigt, äussere Einwirkungen / zeitweise oder selten genutzter Raum / gut zugänglich	Vorgehen: EKAS 6503, Asbestsanierer nötig. Inkl. 16 Sanierungszonen (1-Kammer-Schleuse) etc. wegen Dichtung in Rahmen und Anschlussfuge Mauerwerk. Vorgängig Abkleben Isolation, Ausbau Türflügel und Materialtrennung in stationärer Sanierungszone. Entsorgung: Metall: Recycling, Glas: Deponie Typ B, Asbestleichtbauplatte Deponie Typ E	Fläche BST total ca. 140	m ²	20'000	30'000		
3	2.OG / 1.OG: Duschen, Garderoben, Putzräume, WCs, Waschraum, Med. Bad EG: Küche mit Magazinen, Kiosk, Entsorgung, Lager	Bodenfliesen / Sockelfliesen (rotbraun)	Fliesenkleber	---	---	FG	Proben A102, A116, A117, A122	III	FG, unbeschädigt, keine Einwirkungen / zeitweise oder selten genutzter Raum / gut zugänglich	Vorgehen: EKAS 6503, Asbestsanierer nötig. Inkl. 11 Sanierungszonen (4-Kammer-Schleuse etc. Entsorgung: Grobmaterial (Fliesen mit Anhaftungen): Deponie Typ B. Feinmaterial (Schleifstaub, Spitzgut): Deponie Typ E	Boden und Sockel total ca. 320 und ca. 290	m ² m	35'000	55'000	Anzahl Zonen entspricht Bereichen mit Boden-, Sockel und teils Wandfliesen

Vorkommen Nr.: 2
 Fundort: 2.OG / 1.OG: Treppenhäuser
 Bauteil: Brandschutztüren
 Materialbeschreibung: Dichtungen (Verglasung und im Rahmen)
 Einstufung: schwach gebundener Asbest
 Grundlage: Probe A.02

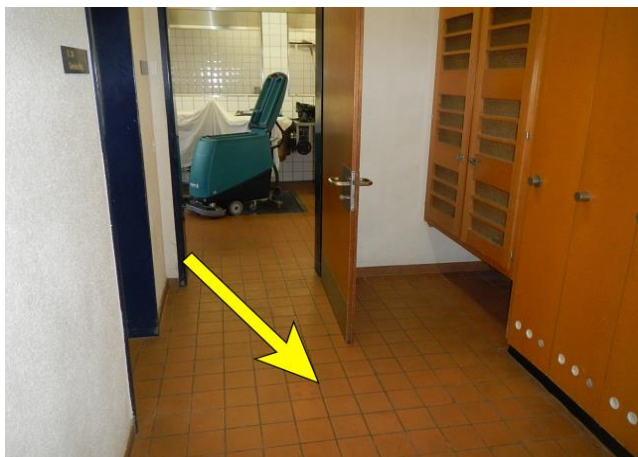
Vorkommen Nr.: 3
 Fundort: 2.OG - EG: Duschen, Küche, Putzräume, WC, Garderoben, Waschraum, Bad, Entsorgung, Boden- / Sockelfliesen (rot-braun)
 Bauteil:
 Materialbeschreibung: Fliesenkleber
 Einstufung: fest gebundener Asbest
 Grundlage: Proben A102, A116, A117 etc.

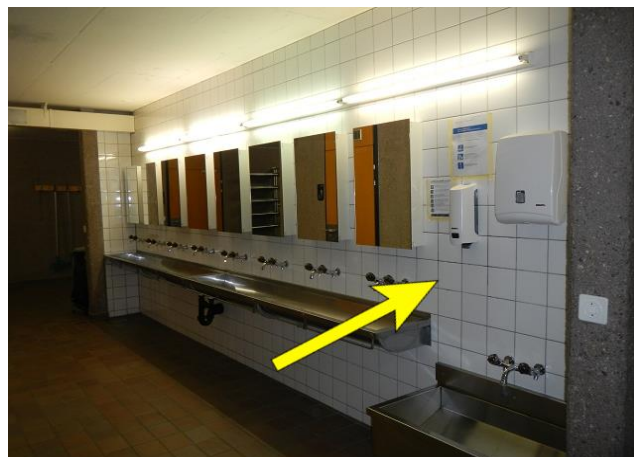
4	2.OG / 1.OG: Duschen, WCs, Waschbereiche, Garderoben, Brünnelis EG: WCs, Entsorgung, Kiosk, Küche	Wandfliesen (weiss)	Fliesenkleber	---	---	FG	Proben A103, A107, A109, A121	III	FG, unbeschädigt, keine Einwirkungen / zeitweise oder selten genutzter Raum / gut zugänglich	Vorgehen: EKAS 6503, Asbestsanierer nötig. Inkl. 2 Sanierungszonen (4-Kammer-Schleuse etc.) und 22 Sanierungszonen (1-Kammer-Schleuse etc.) Entsorgung: Grobmaterial (Fliesen mit Anhaftungen): Deponie Typ B. Feinmaterial (Schleifstaub, Spitzgut): Deponie Typ E	Fläche Fliesen total ca. 840	m ²	60'000	95'000	Wenn gleichzeitig Boden- / Wandfliesen saniert werden, sind Kosten für Zonenbau, Schleusen, UHG bei Vorkommen Nr. 3 eingerechnet (hier nur Fliesen). Anzahl Zonen entspricht Bereichen mit nur Wandfliesen.	
5	UG: Wasserverteilung	Wasserleitungen, Flanschverbindungen	Dichtungsringe	---	---	SG	Verdacht AV.1	II	SG, unbeschädigt, keine Einwirkungen / zeitweise oder selten genutzter Raum / unter Verschluss	Vorgehen: EKAS 6503, Demontage: Abkleben der Flanschdichtung, Trennen der Leitung beidseitig der Flansche durch instruierten Handwerker, Materialtrennung durch Asbestsanierer in stationärer Sanierungszone etc. Entsorgung: Dichtungsring: Deponie Typ E, Metall: Recycling	50	Stk	1'000	2'000

Vorkommen Nr.: 4
 Fundort: 2.OG - EG: Duschen, WCs, Waschbereiche, Garderoben, Brunnelis, Entsorgung, Küche
 Bauteil: Wandfliesen (weiss)
 Materialbeschreibung: Fliesenkleber
 Einstufung: fest gebundener Asbest
 Grundlage: Proben A103, A107, A109, A121

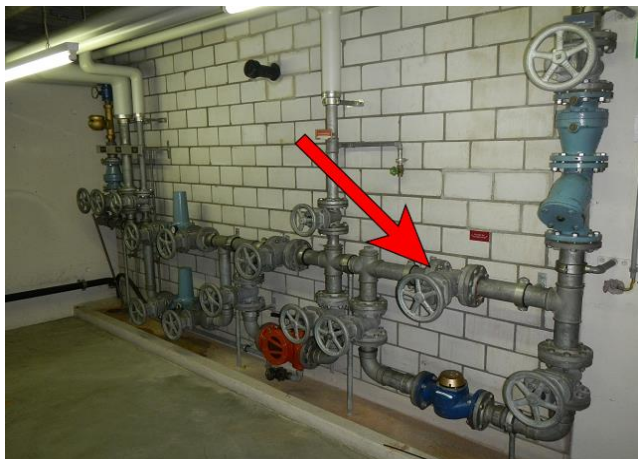
Vorkommen Nr.: 5
 Fundort: UG: Wasserverteilung
 Bauteil: Wasserleitungen, Flanschverbindungen, Dichtungsringe
 Materialbeschreibung: schwach gebundener Asbest
 Einstufung: Verdacht AV.1
 Grundlage:

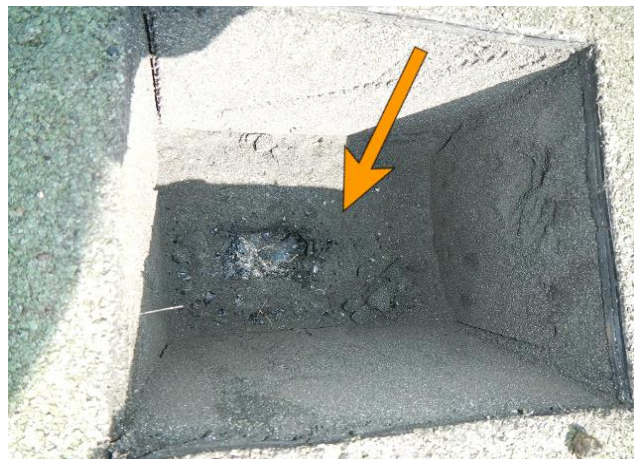
Im Rahmen der Gebäudeuntersuchung wurde die Flachdachabdichtung sondiert. Als Abdichtung und Dampfsperre wurden PBD-Bahnen verwendet. Der PAK-Gehalt der Dampfsperre beträgt 80.4 mg/kg PAK. Dachabdichtung

Vorkommen Nr.: 6
 Fundort: Ganzes Gebäude
 Bauteil: Flachdach, Abdichtung
 Materialbeschreibung: Dampfbremse (mehrlagige PBD-Bahnen)
 Einstufung: PAK-haltig
 Grundlage: Probe PK01

Korkplatten und andere Teer- bzw. PAK-haltige Materialien mit hohem organischem Gehalt (z.B. PBD-Bahnen etc.) müssten vor einem Rückbau gesondert entfernt und in einer KVA entsorgt werden. Die Materialien müssen im Falle eines Rückbaus soweit entfernt werden, dass der verbleibende Mischabbruch / Betonabbruch ins gewöhnliche Baustoffrecycling geführt werden kann (evtl. Abkratzen anhaftender Korkstücke, Bitumenmassen notwendig). Entsorgung in KVA

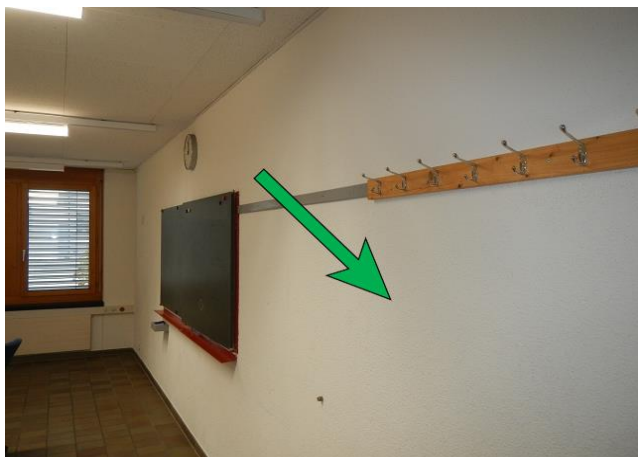
Vorkommen Nr.: 7
 Fundort: Ganzes Gebäude: div. Räume
 Bauteil: Wände, Beschichtung / Putz
 Materialbeschreibung: Abrieb / Verputz
 Einstufung: kein Asbest
 Grundlage: Proben A101, A106, A108, A110, A112, A115, A120, A123, A129

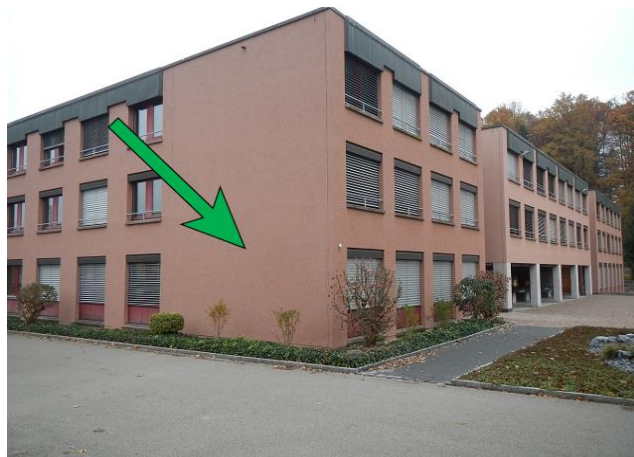
Vorkommen Nr.: 8
 Fundort: Ganzes Gebäude
 Bauteil: Fassade, Beschichtung
 Materialbeschreibung: Verputz
 Einstufung: kein Asbest
 Grundlage: Proben A124, A125

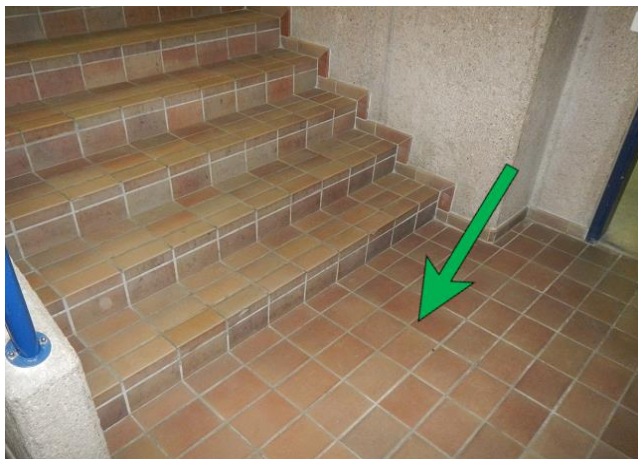
Vorkommen Nr.: 9
Fundort: Ganzes Gebäude: Treppenhaus, Korridore, Büros, Theoriesaal, Speisesaal
Bauteil: Boden- / Sockelfliesen (braun)
Materialbeschreibung: Fliesenkleber
Einstufung: kein Asbest
Grundlage: Proben A111, A127, A128

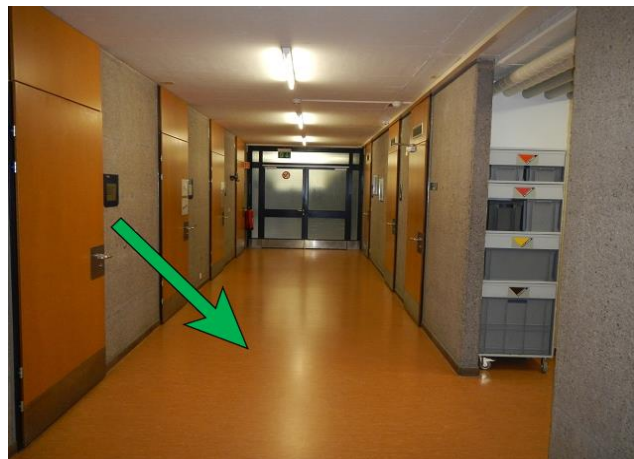
Vorkommen Nr.: 10
Fundort: Spitaltrakt, 2.OG / 1.OG: div. Räume
Bauteil: Bodenbelag (orange)
Materialbeschreibung: Kunststoffbelag inkl. Kleber
Einstufung: kein Asbest
Grundlage: Proben A104, A105.2

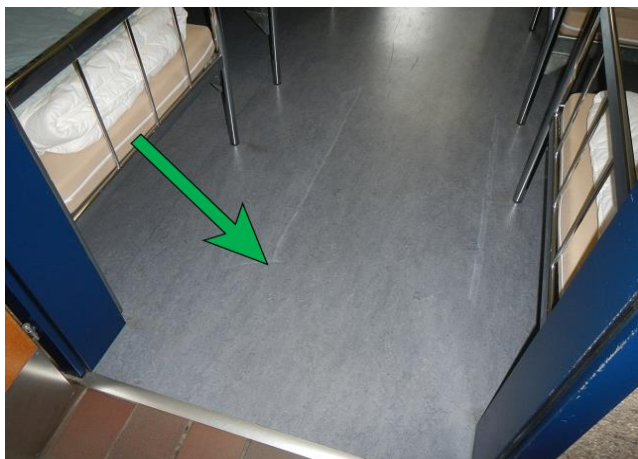
Vorkommen Nr.: 11
Fundort: 1.OG: Schlafräume, Labor, Behandlung
Bauteil: Bodenbeläge (graublau / blau)
Materialbeschreibung: Kunststoffbelag inkl. Kleber
Einstufung: kein Asbest
Grundlage: Probe A105.1

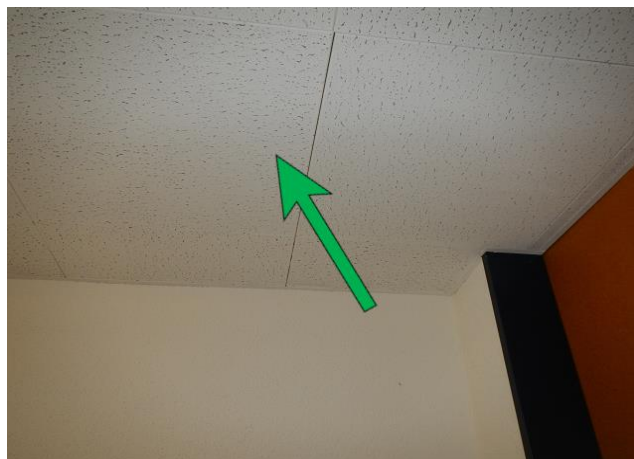
Vorkommen Nr.: 12
Fundort: EG: Theorieraum
UG: Schutzraum
Bauteil: Deckenverkleidung
Materialbeschreibung: Akustikdeckenplatte
Einstufung: kein Asbest
Grundlage: Proben A114, A126

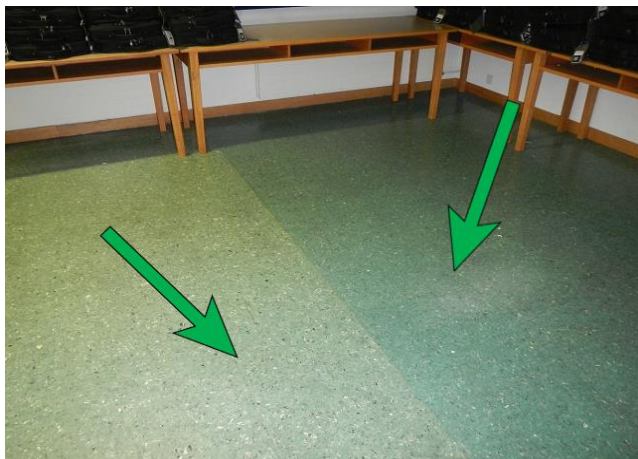
Vorkommen Nr.: 13
 Fundort: EG: Kanzlei, Archiv, Büro
 Admin
 Bauteil: Bodenbeläge (hell- / dunkel-
 grün)
 Materialbeschreibung: Kunststoffbelag inkl. Kleber
 Einstufung: kein Asbest
 Grundlage: Proben A118, A119
