Hauptinspektion

UEF Altenwegenstrasse, Winkeln

BW Nr.: N01 65

Strasse Nr.	Kanton	km	Ort	Objekt
N1	SG	377.350	St. Gallen	N01 65. Überführung Altenwegenstrasse

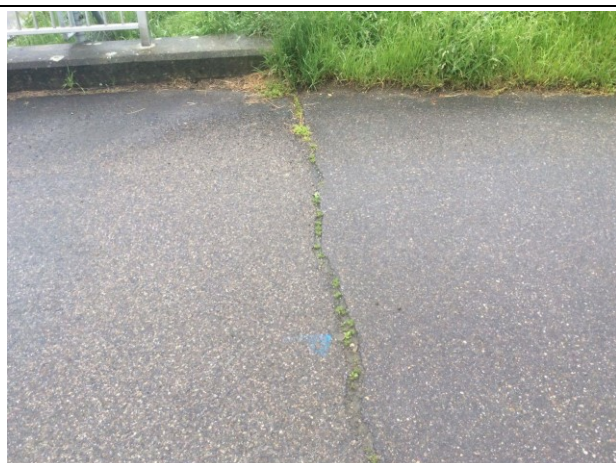
<u>Befundart</u>	<u>Untersuch. Methoden</u>	<u>Fotos</u>	<u>Behoben</u>	<u>durch</u>
<u>1211 Querrisse</u>		1, 2		
<u>1216 übrige Risse</u>		3		
<u>1316 Schlaglöcher</u>		4		
<u>1318 Abgelöster Belagsanschluss</u>		5

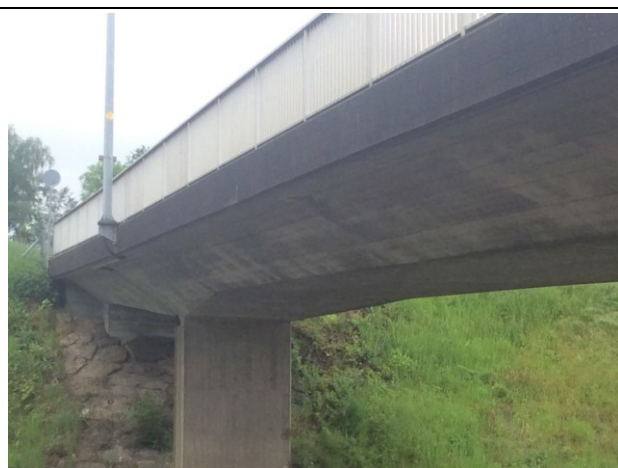
An der Plattenuntersicht wurde eine lokale Nassstelle entdeckt, welche auf eine an dieser Stelle nicht ganz einwandfrei funktionierende Tropfnase zurückzuführen ist. Die Kalkausscheidungen in diesem Bereich sind allerdings nur sehr gering.

Befundart	Untersuch. Methoden	Fotos	Behoben	durch
Lokalisierung Beschrieb und Bemerkung 301 Nässestellen Mitte, Ostseite, mit Kalkaussinterung		8

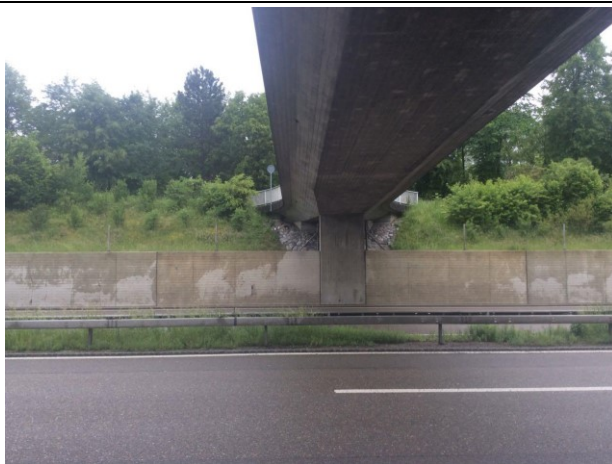
Befundart	Untersuch. Methoden	Fotos	Behoben	durch
Lokalisierung Beschrieb und Bemerkung				
1216 übrige Risse Stützenfuss, bei Flickstelle		9		
2102 Hoher Chloridgehalt an der Oberfläche Strassenseitig		10

Segment	Prozess	Einfluss	Zustand	Schaden-Ausmass	Lokalisierung Beschrieb und Bemerkung	Begleitende Schadensprozesse	Schäden	Fotos	Behoben durch
1	10	neg.	1	6.2 m ²	Spritzwasserbereich				
1	10	neg.	2	3.0 m ²	Spritzwasserbereich		2102		
2	10	ohne	1	20.0 m ²					
2	10	ohne	2	1.0 m ²			1216

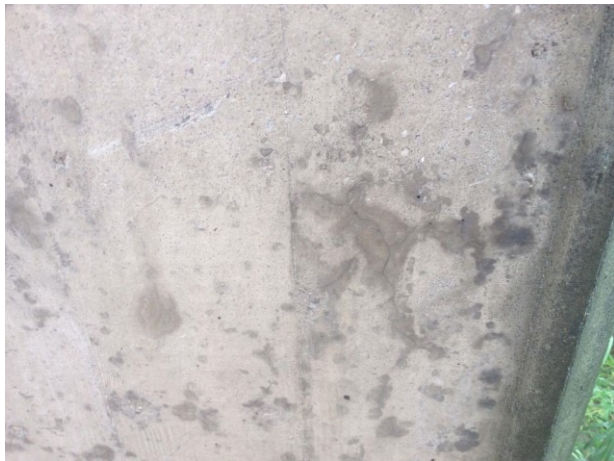
Befundart	Untersuch. Methoden	Fotos	Behoben	durch
Lokalisierung Beschrieb und Bemerkung				
1216 übrige Risse		11
