Ville de Lausanne
CVE Valency
Champrilly 21A
1004 Lausanne

Rapport de l'analyse EPIQR+

Septembre 2012

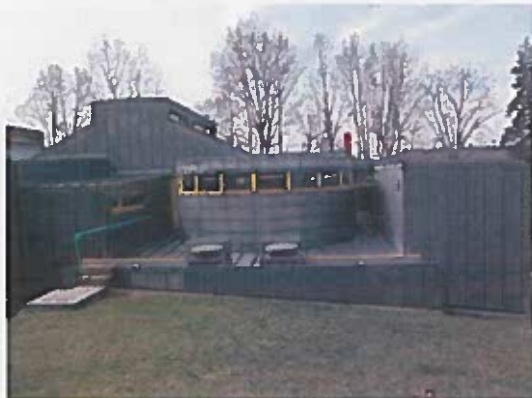
La structure du bâtiment est constituée de murs et de dalles en béton armé. Les façades et la toiture sont revêtues d'un bardage en zinc titane. Vu la situation du bâtiment dans un parc public et l'accès facile sur les toitures, des dégradations ont lieu régulièrement et conduisent à des infiltrations d'eau. Des réparations sont régulièrement réalisées.

Photo 1
Toitures facilement accessibles

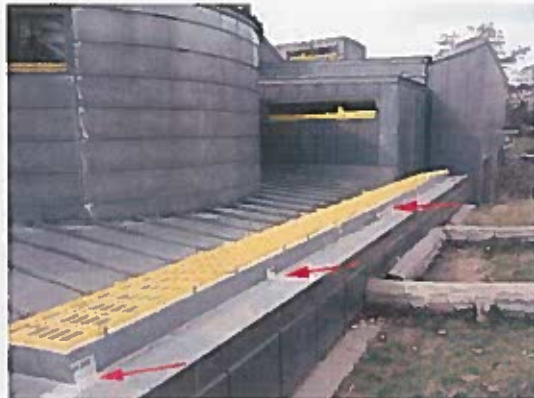
Photo 2
Ferblanterie dégradée

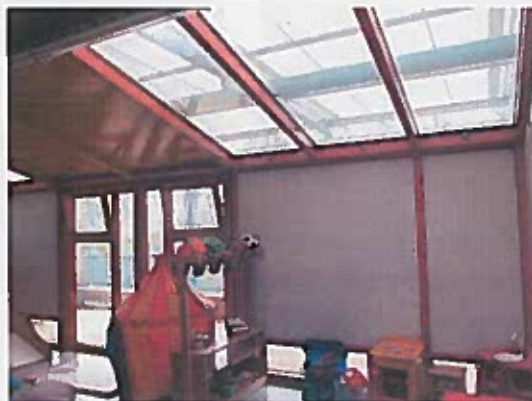
Photo 3
La véranda dans la nurserie

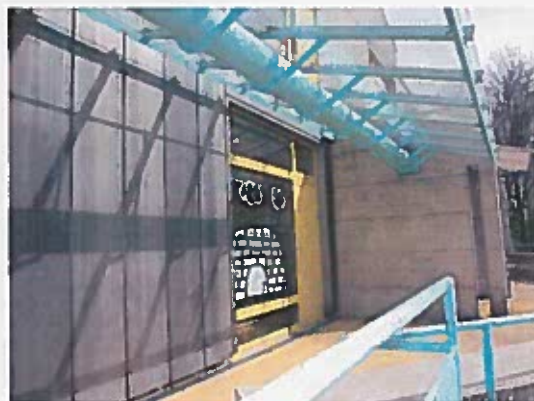
L'isolation thermique de l'enveloppe est insuffisante, les portes et les fenêtres ne sont pas étanches. Le bâtiment souffre d'importantes surchauffes estivales, en particulier pour les salles situées au rez-de-chaussée, sur la façade Ouest. Les vitrages ne disposent pas tous d'une protection solaire ; des avant-toits en verre situés devant les vitrages font un effet de serre. Les problèmes de surchauffe sont surtout aigus dans la nurserie qui comporte une véranda. La toiture vitrée est protégée par un store en toile et les façades sont partiellement opaques mais malgré cela, la température intérieure monte à plus de 30 degrés en été ce qui constitue un risque pour des bébés.

Photo 4
Les avant-toits en verre

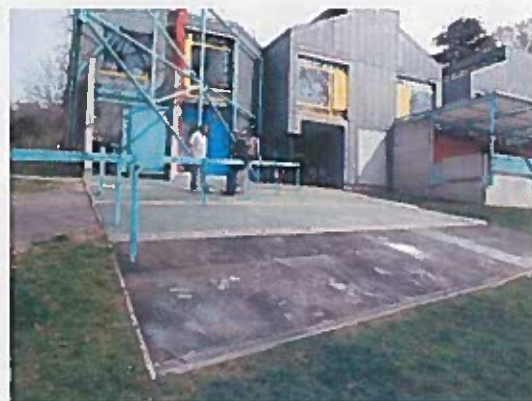
Les aménagements extérieurs sont constitués des terrasses, d'une cour et du parvis devant l'entrée. Le revêtement devant l'entrée se décolle et il doit être remplacé. La fermeture d'un espace sur la terrasse par une grille est demandée par les usagers, elle permettrait de stocker les jeux pour l'extérieur.

Photo 5
Revêtement dégradé devant l'entrée

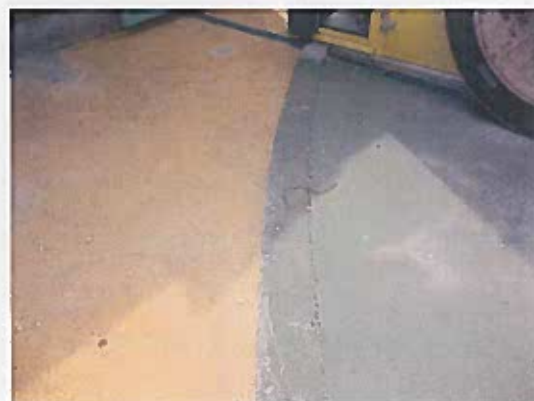
Photo 6
Revêtement extérieur dégradé

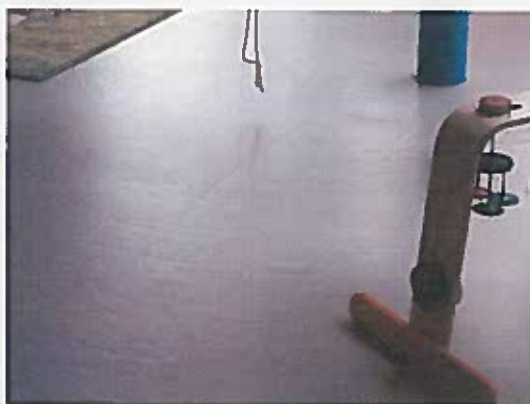
Un autre problème important concerne la présence d'eau dans la chape du rez-de-chaussée. Ce problème est apparu dès les premières années après la construction du bâtiment. De la corrosion est visible au bas des poteaux métalliques, les linoléums remplacés en 2011 cloquent à divers endroits et des fissures apparaissent sur les carrelages remplacés en 2010. Des mesures ont montré un taux d'humidité très important dans la chape. Ce problème peut avoir diverses origines :

- Le raccord entre le mur de soutènement et le nez du radier n'est pas étanche,
- L'étanchéité du plancher du rez-de-chaussée a été mal réalisée,
- Les drainages sont défectueux malgré un nettoyage en 2009,
- La proximité d'une source qui passe vraisemblablement sous le bâtiment.

Photo 7
Linoléum neuf qui cloque

Des pertes d'eau par les conduites du chauffage au sol sont écartées car ce point a déjà été soigneusement étudié. Des investigations complémentaires sont nécessaires.

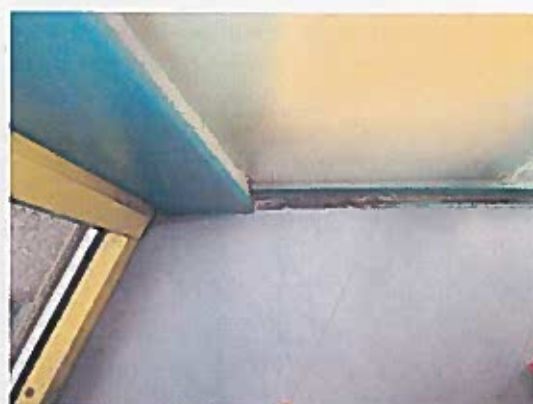
Photo 8
Corrosion des cadres de fenêtres

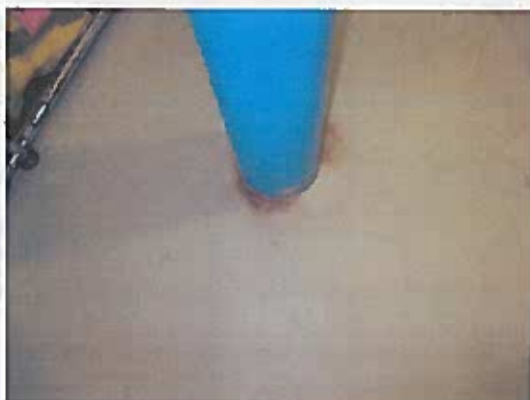
Photo 9
Corrosion au pied des poteaux

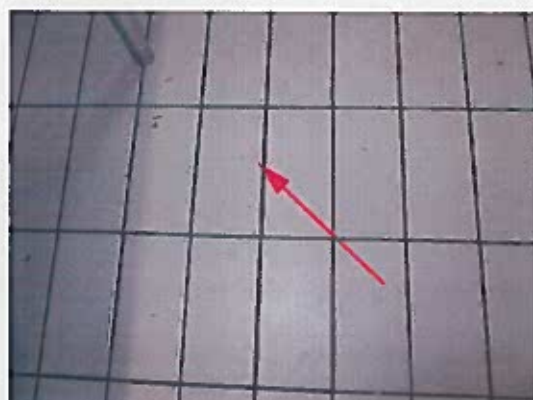
Photo 10
Fissures des carrelages

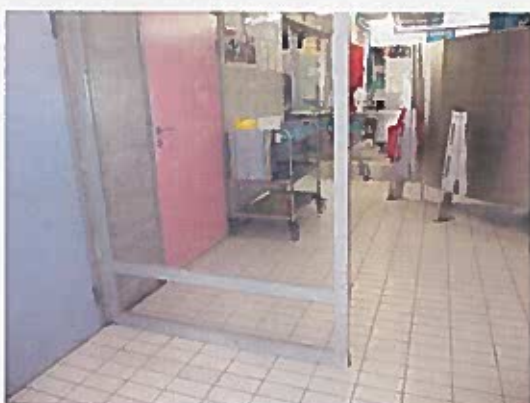
Au niveau de la sécurité, nous relevons la hauteur des garde-corps des terrasses Ouest qui ne sont pas conformes. Les vitrages intérieurs devraient être en verre sécurisé (trempé ou feuilleté) pour éviter les blessures en cas de bris.

Photo 11
Paroi en verre non sécurisée

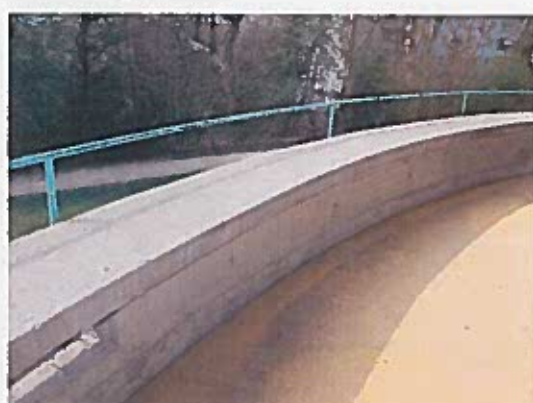
Photo 12
Garde-corps non conforme
