Ville de Lausanne
CVE Valency
Champrilly 21A
1004 Lausanne

Mise à jour de l'analyse EPIQR+

Décembre 2015

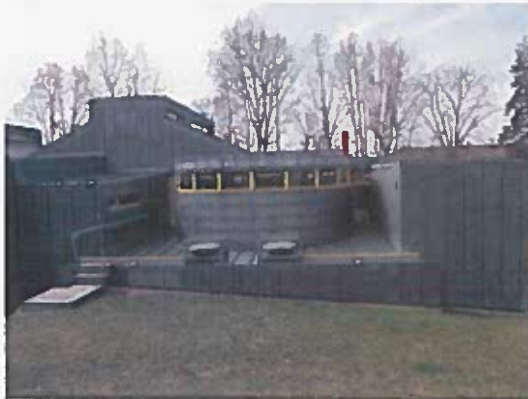
Photo 1
Toitures facilement accessibles

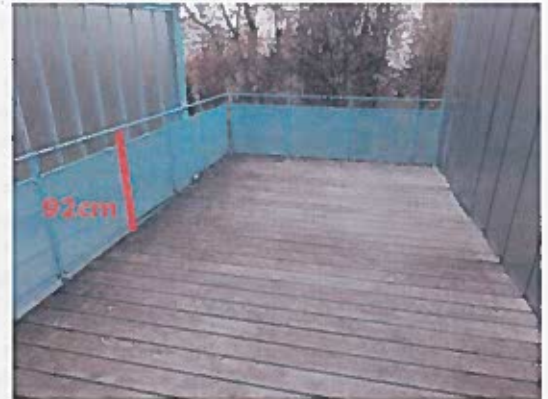
Photo 2
Balustrade terrasse étage non conforme

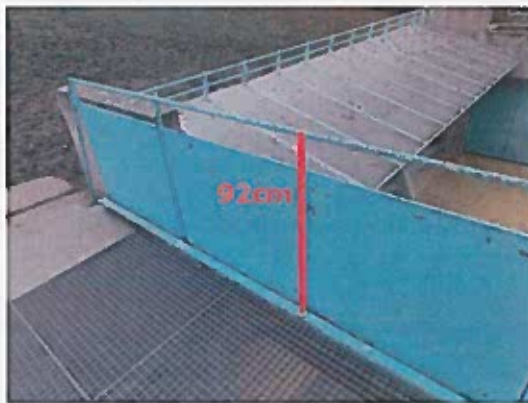
Photo 3
Balustrade passerelle Nord non conforme

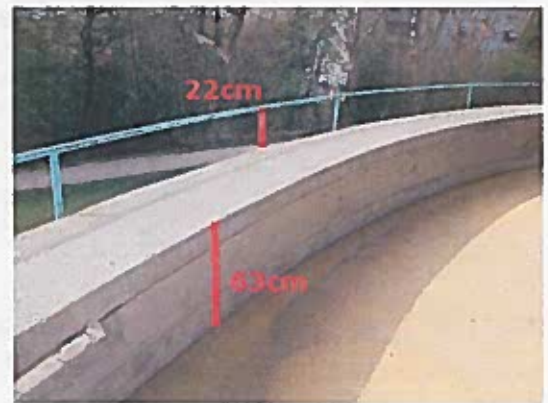
Photo 4
Garde-corps terrasses rez non conformes

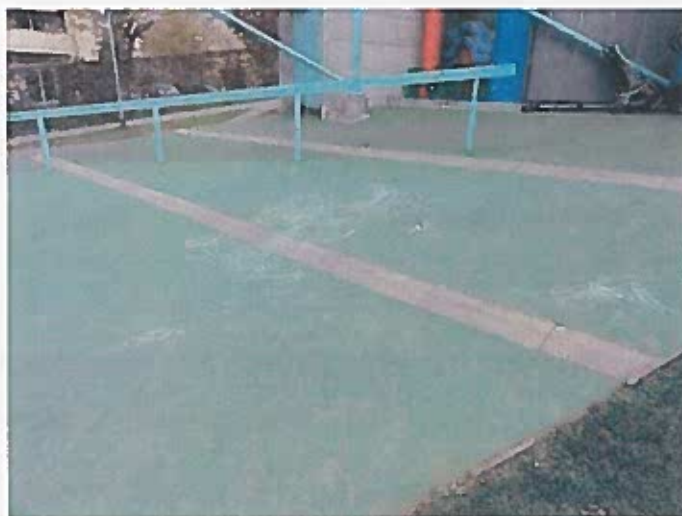
Le revêtement de l'accès principal a été rénové en 2013, celui des terrasses est sale et difficile d'entretien. Les surfaces engazonnées sont globalement en bon état.

La cause des remontées d'eau affectant le bâtiment n'est pas établie avec certitude. Malgré un nettoyage effectué en 2009, un nouveau contrôle des drainages serait à effectuer. La consultation d'un spécialiste quant aux problèmes de remontées d'eau serait nécessaire.

- Contrôle vidéo des drainages.
- Remplacement à moyen terme du revêtement des terrasses.
- Remise en état partielle des zones vertes à moyen terme.

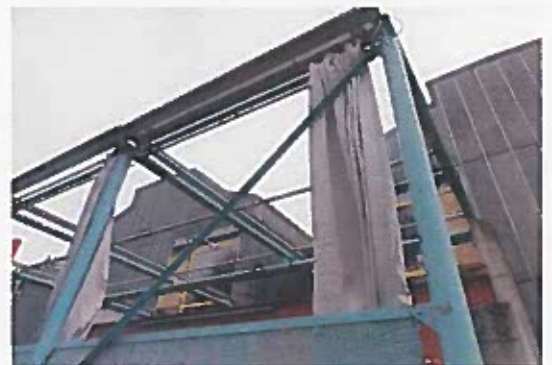
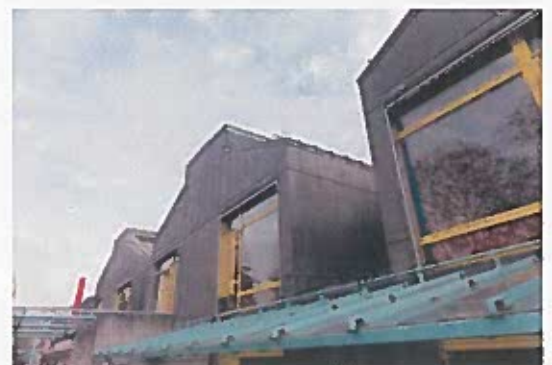
Les éléments porteurs sont défraîchis, présence localisée de traces de corrosion de la structure métallique. Vitrages en bon état, mais sales.

Préparation et peinture des surfaces, traitement des zones corrodées. Nettoyage des vitrages.

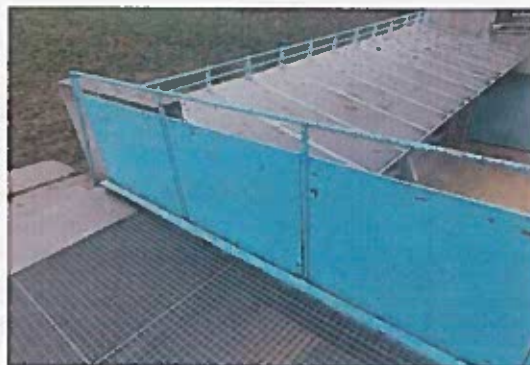
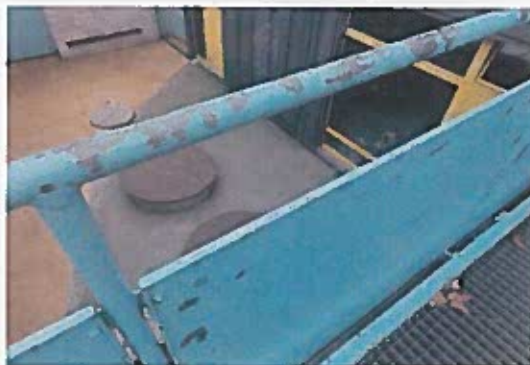
V01-09 Escaliers extérieurs

Grillage de sol en bon état. Balustrade non conforme selon la norme SIA 358. La peinture est écaillée. Présence de quelques traces de corrosion.

Traitement anticorrosion, peinture et mise en conformité de la balustrade.

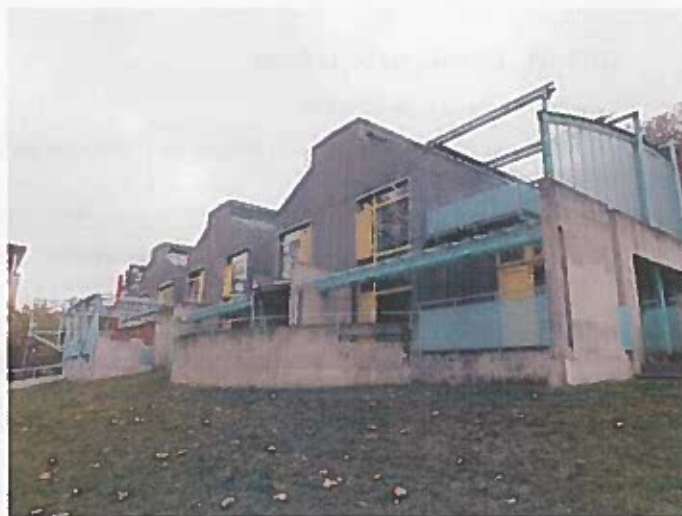
Les façades n'ont pas subi de rénovation ou de transformations. Elles sont dans un état correct, bien que certains éléments du bardage en zinc-titane présentent des salissures et de légers dégâts. Les cadres des fenêtres sont en partie dégradés. La qualité thermique des façades n'est pas satisfaisante par rapport aux standards actuels. Le confort des usagers n'est pas assuré, notamment lors de fortes chaleurs. Le manque de protections solaires à certains endroits provoque également un effet de serre. Un assainissement énergétique de l'enveloppe, avec un complément d'isolation des parois extérieures et le remplacement de l'ensemble des vitrages, est à envisager dans un délai bref.

- Mise en oeuvre d'un complément d'isolation au niveau des parois extérieures. Cette intervention nécessitera le remplacement du bardage existant.
- Remplacement complet des vitrages du bâtiment.
- Remplacement complet des portes donnant sur l'extérieur.
- Remplacement complet des protections solaires, mise en place de stores supplémentaires.

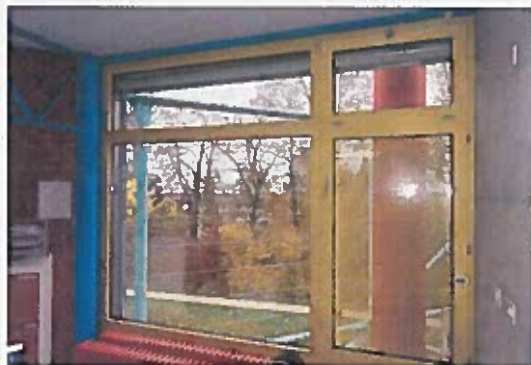
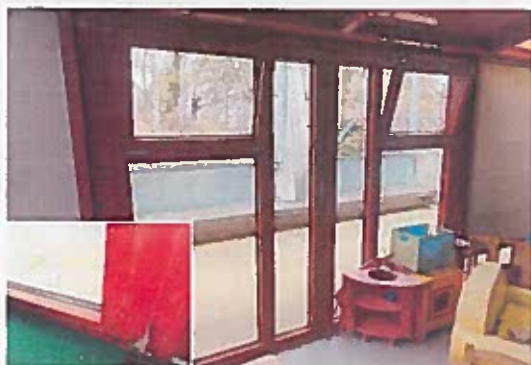
Surfaces intérieures et extérieures endommagées par endroits. Traces de corrosion ponctuelles sur les cadres métalliques. Les fenêtres sont obsolètes du point de vue énergétique.

Remplacement complet des fenêtres dans le cadre de l'assainissement énergétique du bâtiment. Mise en place d'éléments à cadre performant et triple vitrage. Réfection du joint contre la maçonnerie.

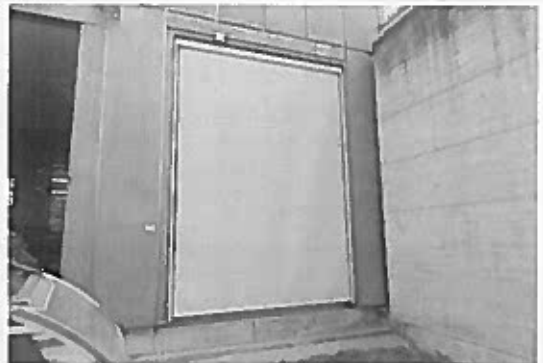
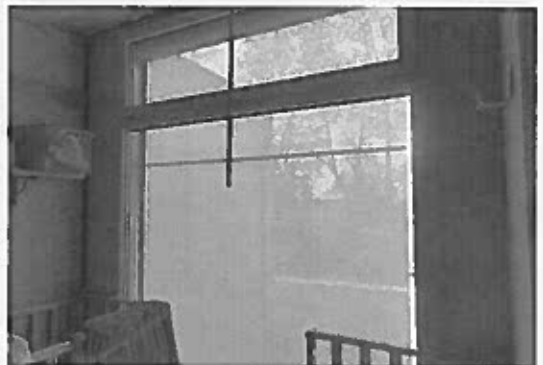
Fonctionnement correct des stores. Toiles en bon état. Les mécanismes présentent des défauts partiels pouvant être réparés. Absence de protections solaires sur certains locaux, notamment au niveau de la nursery, occasionnant une surchauffe des locaux.

Mise en place de protections solaires supplémentaires là où nécessaire.

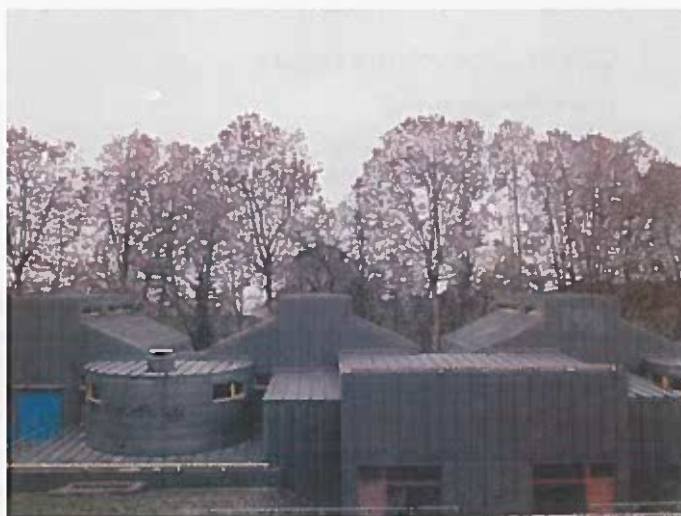
La toiture est recouverte d'un placage en zinc-titane. Malgré des réparations ponctuelles, elle présente des défauts d'étanchéité qui causent des infiltrations parfois importantes dans les locaux. La ferblanterie est partiellement endommagée, et les évacuations des eaux pluviales sont en partie obstruées. Une réfection complète du placage et de l'étanchéité est à envisager rapidement. La performance thermique de la toiture est également insuffisante. Une nouvelle isolation sera à mettre en oeuvre lors de la réfection de la couverture.

- Réfection complète du placage, de l'étanchéité et de la ferblanterie.
- Mise en oeuvre d'une nouvelle isolation.
- Isolation du plafond des locaux non chauffés au sous-sol.

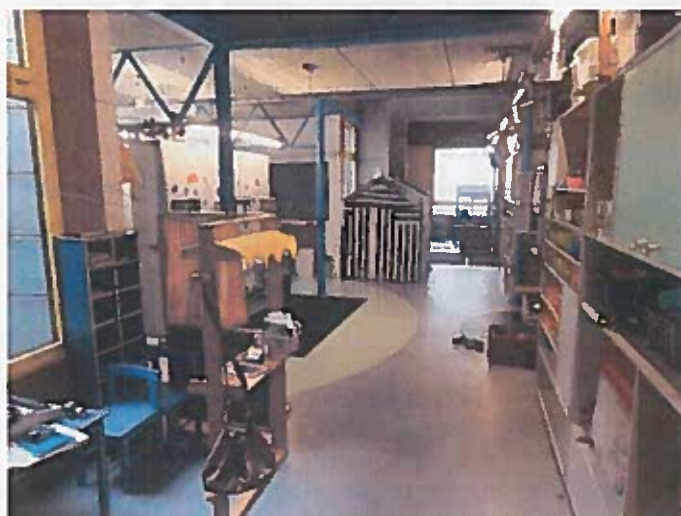
Les revêtements de sol ont été en bonne partie rénovés au cours de ces dernières années. Ils souffrent néanmoins des infiltrations et remontées d'eau récurrentes, et sont déjà dégradés en partie. Les revêtements de murs et de plafond sont en bon état.

Les portes intérieures présentent quelques dégradations de surface.

- Remise en état des portes intérieures.
- Réfection partielle des revêtements de sol de type linoléum et remplacement du parquet du réfectoire, après assainissement du bâtiment quant aux infiltrations et remontées d'eau.
- Montant de réserve pour le rafraîchissement à long terme des surfaces de murs
- Contrôle de la robinetterie des groupes sanitaires.

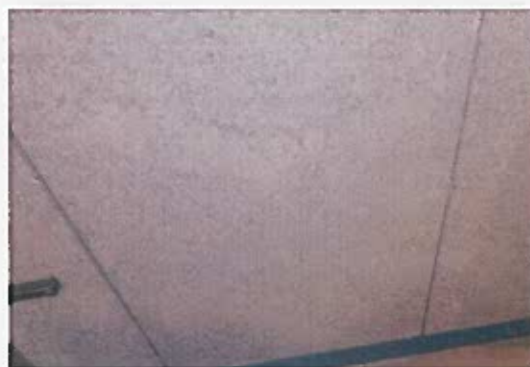
Plafond en bon état. Quelques salissures au niveau des zones d'infiltration d'eau en provenance de la toiture.

Poursuite des travaux d'entretien non comptabilisée.

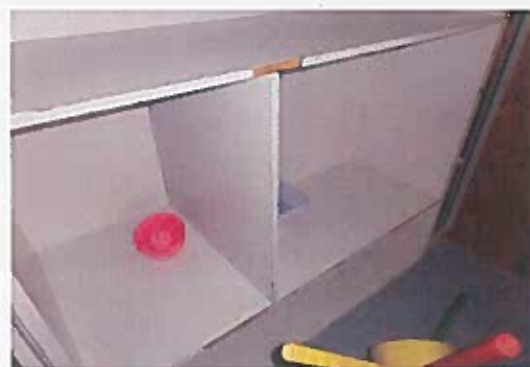
C07-01 Menuiserie intérieure

Menuiseries globalement en bon état et fonctionnelles. Surfaces partiellement dégradées.

Contrôle et remise en état des ferrements. Réparations ponctuelles.
