NATIONALSTRASSE N05

ERHALTUNGSPLANUNG GE VIII

Perimeterübersicht A5 Lengnau-Luterbach

Gesamtdossier BSA-Erhalt bis 2027

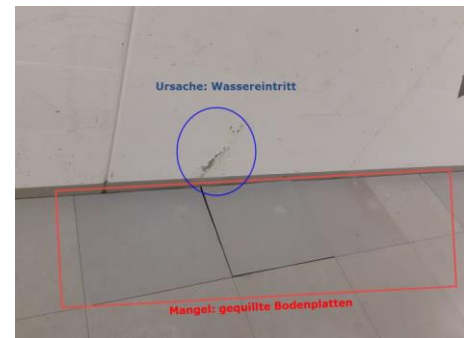
Abbildung 6: Schadenbild Hohlboden

- Der Hohlboden ist aufgrund von Wassereintritt in den Zentralen aufgequollen und birgt stolpergefahren. Entsprechend sind diese Bodenplatten zu ersetzen resp. das in den Tunnelzentralen austretende Wasser zu fassen und abzuleiten. Es wurde keine grösseren finanziellen Mittel für bauliche Massnahmen eingerechnet (z.B. Betoninjektionen etc.).

Der Hohlboden in den Tunnelzentralen Lüsslingen Ost und West wurde durch Wassereintritt beschädigt. Entsprechend ist dieser zu ersetzen resp. die Notwendigen baulichen Massnahmen zu treffen, damit der Wassereintritt verhindert wird.

Im Rahmen eines baulichen KBU werden bei der Zentrale Lüsslingen Sondierungen durchgeführt.
