Projet:  
Ancienne Cave de l'Etat - Bernex

ETUDE DE FAISABILITE POUR LA REHABILITATION  
DE L'ANCIENNE CAVE DE GENÈVE

Présentation du 23 juillet 2020

Bernex, Genève - parcelle n°2992  
Chemin du Signal 1-3  
1233 Bernex

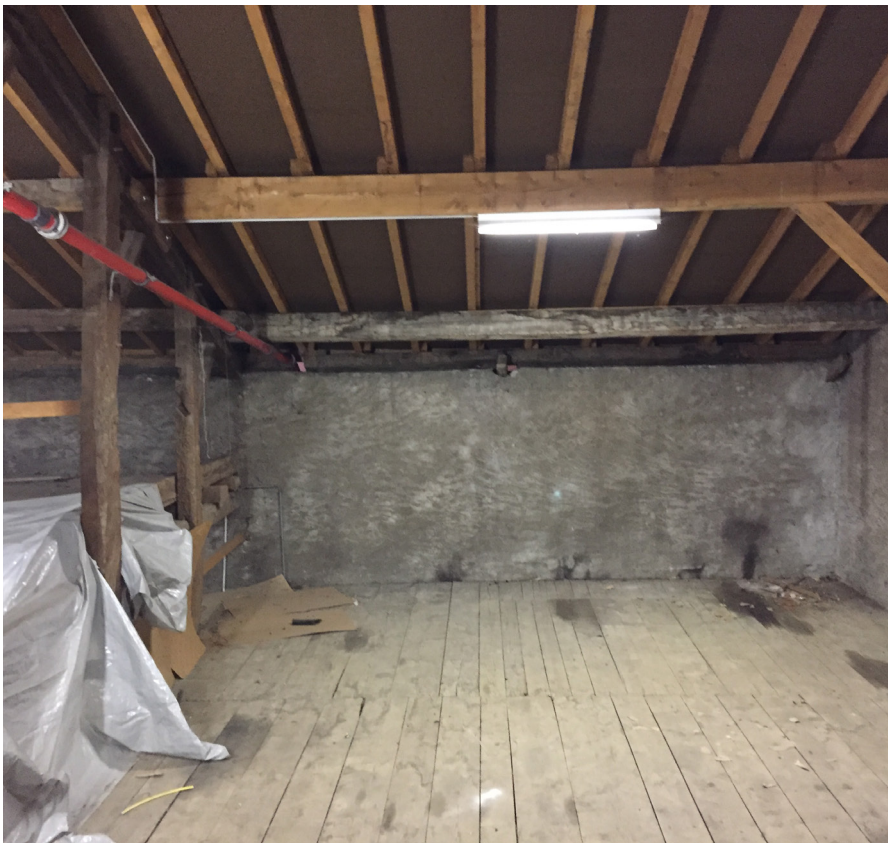
24

- 22. Vue de la charpente avec cloison en bois
- 23. Vue de la cloison en bois pour le dépôt
- 24. Vue de la charpente
- 25. Ensemble de la charpente
- 26. Pilier sur la double hauteur
- 27. Cloisons de la salle de bain du logement

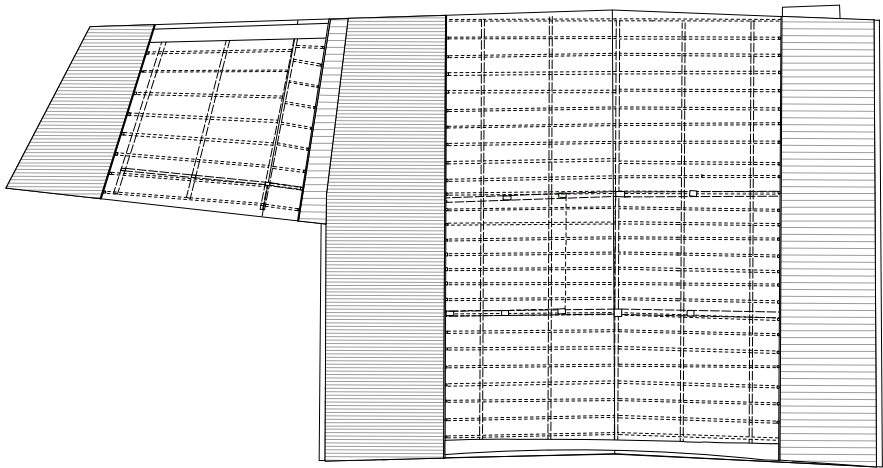
plan de la charpente

Suite aux rapports de l'ingénieur et du charpentier, il apparaît que la charpente de toiture a déjà subi une transformation dans le temps. En effet, la totalité des chevrons et la plupart des pannes ne sont pas d'origine. Il est imaginé que la charpente ait été en partie refaite à cause du mauvais état de la précédente. Certains piliers d'origine portent les marques d'anciennes infiltrations qui semblent aujourd'hui résolues grâce à une rénovation de la toiture. Selon le rapport du charpentier, la structure actuelle de la toiture constituée de fermes, poteaux et solives est saine mais est sous-dimensionnée. Le chevronnage dans le bâtiment principal a été refait mais devra être renforcé s'il veut être conservé et isolé. Les pannes quant-à-elles sont sous-dimensionnées et posées de manière anarchique. Plusieurs solutions sont à envisager: remplacer ou revoir les entraxes et leur position.

Les sondages ont montré que certaines solives abîmées avait été moisées (renforcées) par le passé. Ces solives se trouvent dans la zone des salles de bain actuelles. Il est souhaitable de remplacer les solives de cette zone pour garantir une bonne durabilité. D'autant plus, que ce solivage accueillera les nouveaux sanitaires au 1er étage.

Dans l'ensemble, l'inspection visuelle n'a pas démontrée de risques majeurs immédiat. Mais une usure normale dans certains cas. Il est à noter que certaines pièces devront être remplacées selon leur état. Le rapport sur l'état de la charpente.

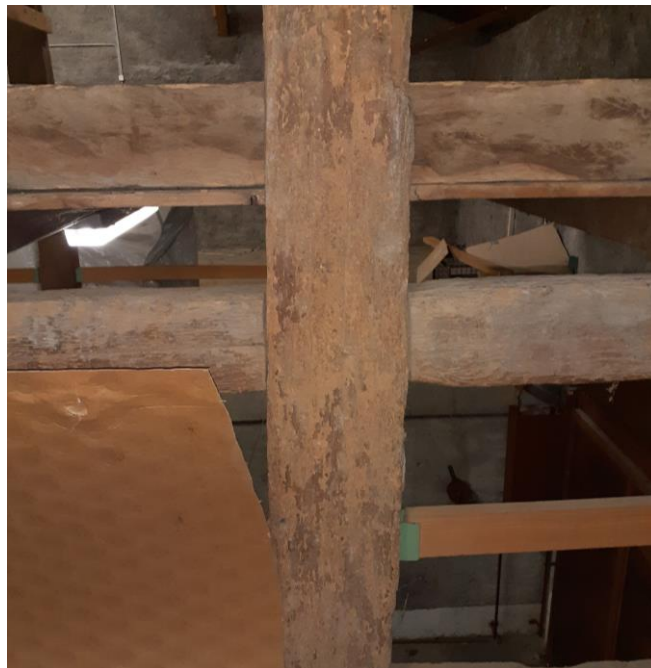
Il apparaît que la charpente de toiture a déjà subi une transformation dans le temps. En effet, la totalité des chevrons et la plupart des pannes ne sont pas d'origine. On imagine que la charpente a été en partie refaite à cause du mauvais état de la précédente. Certains piliers portent les marques d'anciennes infiltrations qui semblent aujourd'hui résolues.

*Figure 2 - Photo d'un pilier ayant subi des infiltrations*

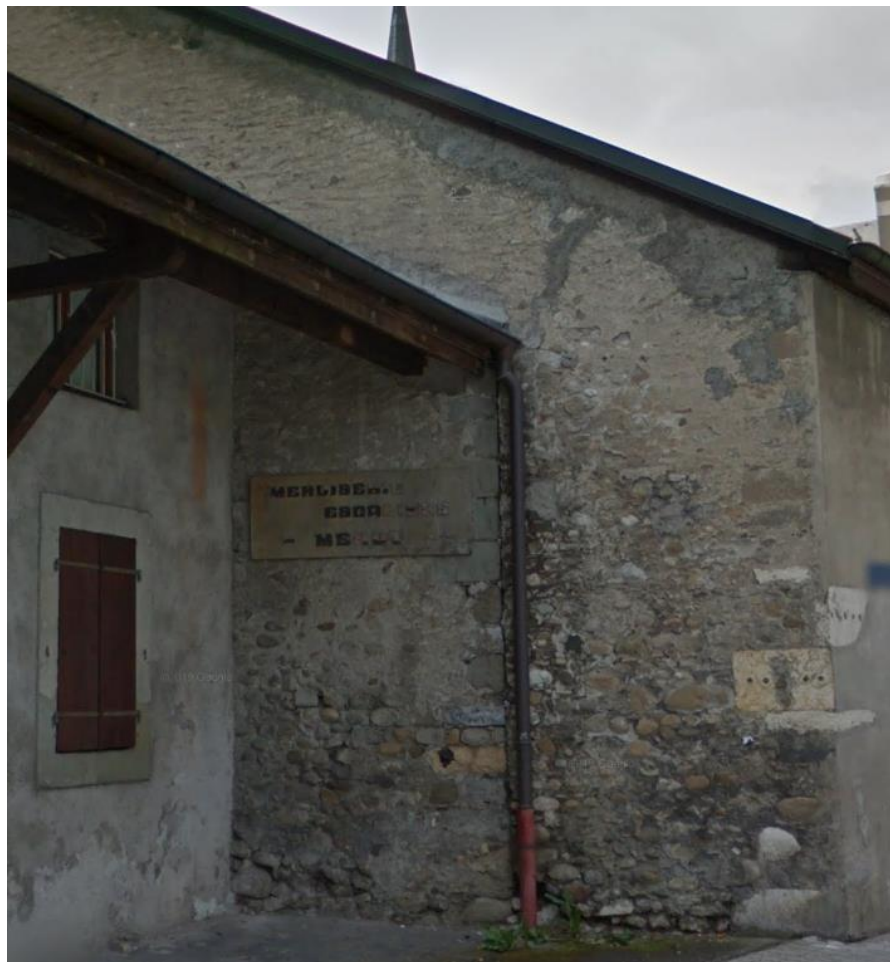
Les murs en moellons ne présentent pas de désordre majeur. Il n'a pas été observé de fissure inquiétante pour la sécurité de l'ouvrage. La zone d'appui des solives sur les murs pignons a été relevé par DASTA lors de sa campagne de sondage : il apparaît que ces zones ne présentent pas de traces d'humidité et sont donc saines.

Néanmoins, il est à noter que ce type de mur tient sa stabilité hors plan grâce aux éléments de planchers et de charpente bois. De plus, ces murs sont très sensibles aux vibrations. Toutes les transformations à effectuer sur et à proximité de ces murs doivent faire l'objet de grandes précautions pour ne pas déstabiliser les dits murs. Dans certains cas, selon les interventions, il pourra être nécessaire d'étayer les murs pour garantir leur stabilité pendant la phase chantier.

*Figure 3 - Photo du pignon avec mur en moellon apparent*

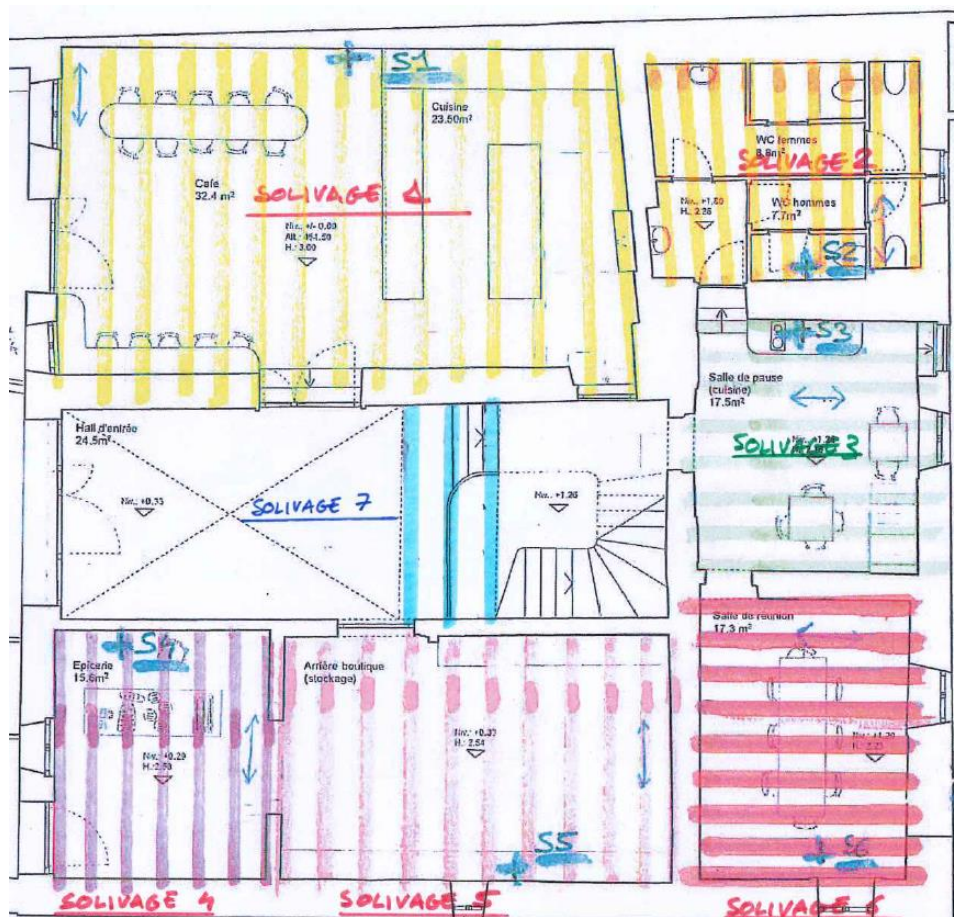
Figure 4 – Situation plancher des combles

Les sondages ont aussi montré que certaines solives abîmées avaient été moisée (renforcée) par le passé. Ces solives se trouvent dans la zone « solivage 2 ». Nous pensons qu'il est souhaitable de remplacer les solives de cette zone pour garantir une bonne durabilité. D'autant que le solivage 2 accueillera les sanitaires de l'étage.

- Solivage 1	19x26 cm espacement = 64 cm	Portée 5.5 m
- Solivage 2	10x18 cm espacement = 50 cm	Portée 3.8 m
- Solivage 3	12x15 cm espacement = 55 cm	Portée 3.8 m
- Solivage 4	13x18 cm espacement = 57 cm	Portée 4.2 m
- Solivage 5	17x22 cm espacement = 67 cm	Portée 4.2 m
- Solivage 6	12x15 cm espacement = 55 cm	Portée 3.5 m
- Solivage 7	14x20 cm espacement = 75 cm	Portée 3.5 m
- Solivage de la cave	19x19 cm espacement = 63 cm	Portée 3.8 m

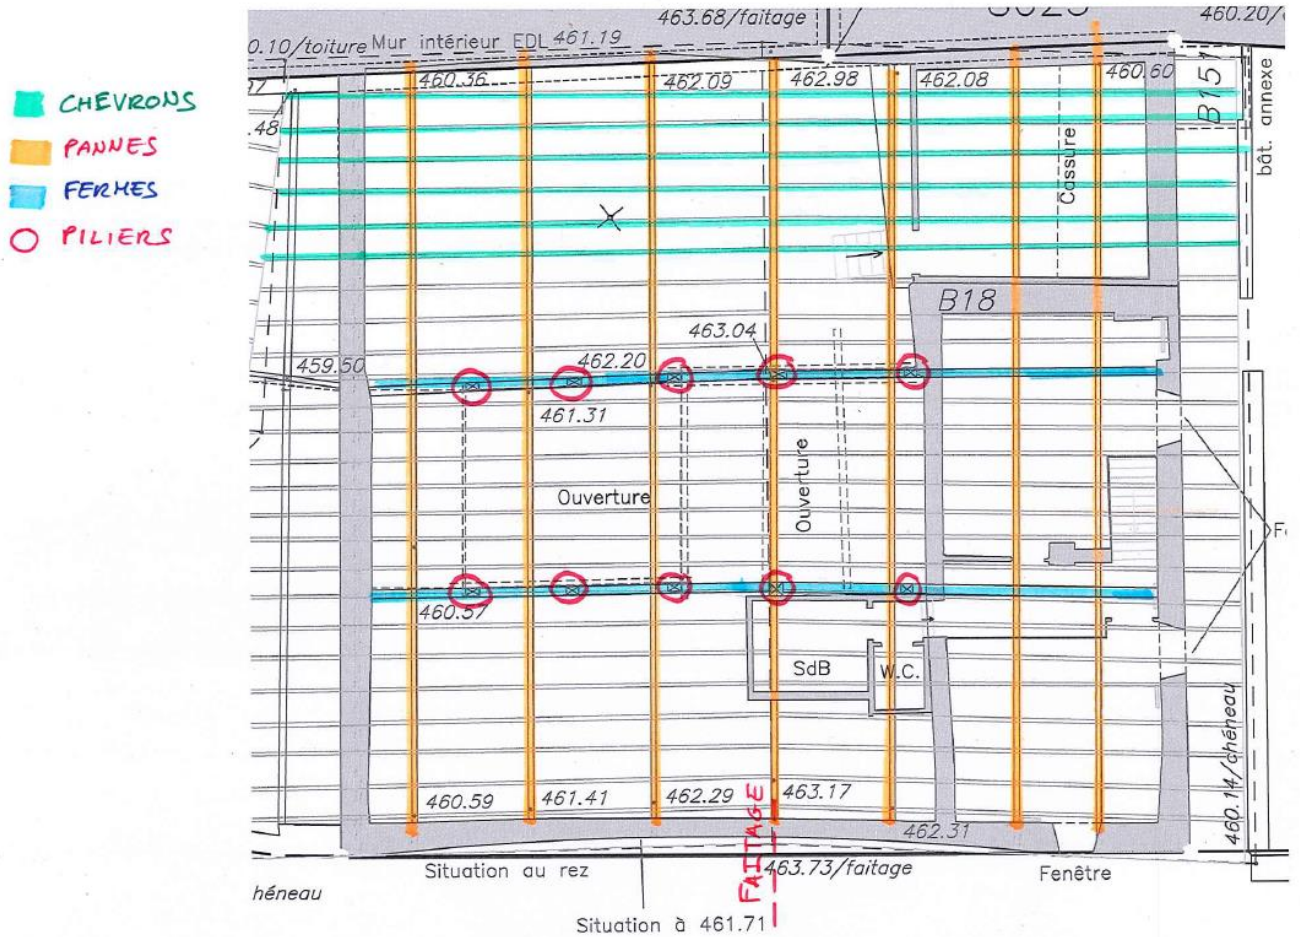
Figure 2 – Situation charpente

- Chevrons 8x10 cm espacement = 60 cm Portée 2.5 m
- Pannes 16x28 cm espacement = 250 cm Portée 4.0 m

Les appuis sur pannes sont corrects sans renforcement de ceux-ci. Par contre, les chevrons sont sous-dimensionnés. Prévoir de les changer ou de les renforcer par le bas.

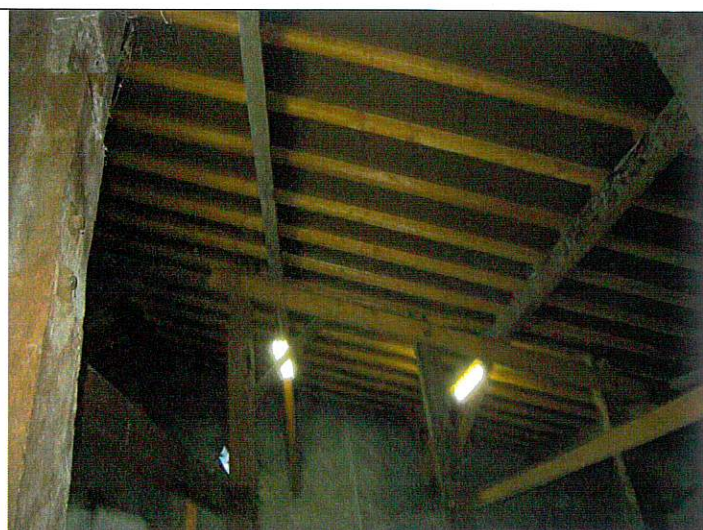
#### APPUI ET SECTION CHEVRONS

Les appuis des pannes sont corrects sans renforcement de ceux-ci. Par contre, les pannes sont elles-aussi sous-dimensionnées. Prévoir de les renforcer par moisage (métal ou bois).
