Grand Théâtre de Genève

Expertise de la machinerie de scène

Gutachten zur Bühnenmaschinerie

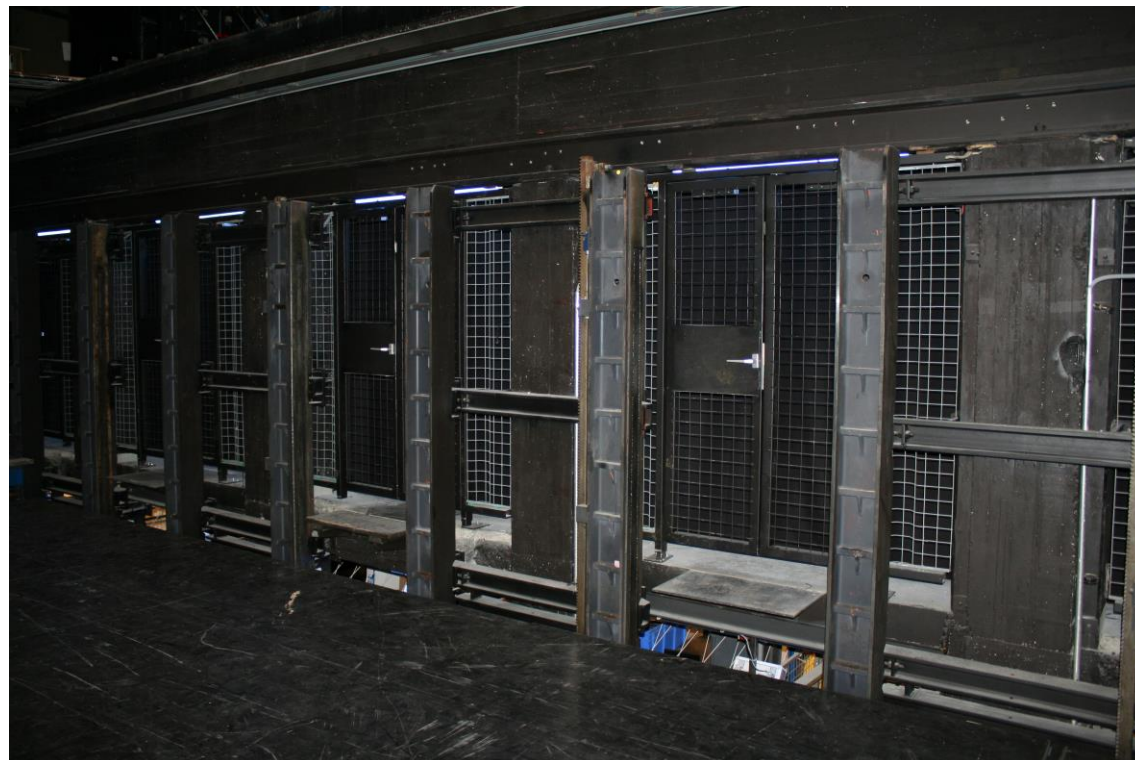
Il s'agit de verrous à ressort, entraînés hydrauliquement. Les verrous eux-mêmes se constituent l'entraînement hydraulique et les joints sont extrêmement chargés lorsque le tampon se pose.

La conception selon laquelle les forces de verrouillage verticales agissent en même temps sur l'entraînement du vérin horizontal est problématique et a souvent entraîné des fuites par le passé. La fuite d'huile a irrité les capteurs inertiels. Un échange des cylindres, comme cela a été fait récemment par Bosch Rexroth, ne change pas le problème originaire.

Cotes de verrouillage des ponts : tous les 25cm/ Riegelmaß der Podien alle 25cm

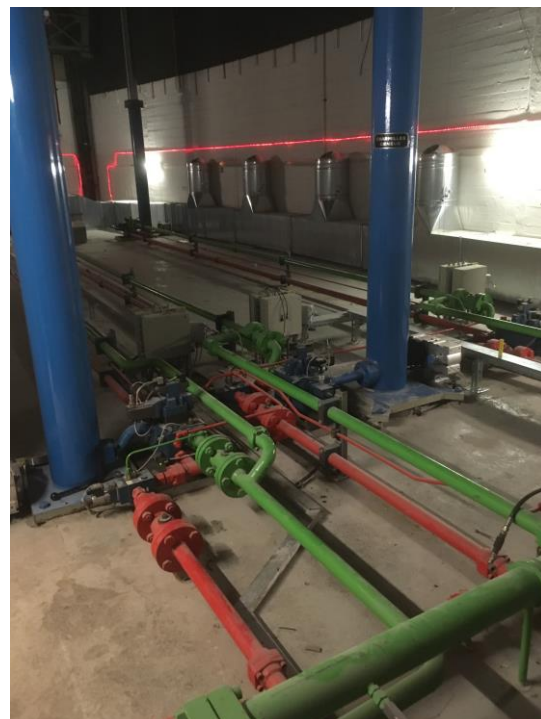
Sous les ponts d'orchestre / Unter den Orchesterpodien

Dans le cas des ponts d'orchestre, qui datent également de 1962, il convient de noter que de nouveaux cylindres télescopiques synchroniques ont été installés sous le pont de d'orchestre 1. Ce changement est déjà prévu pour les deux autres ponts d'orchestre.

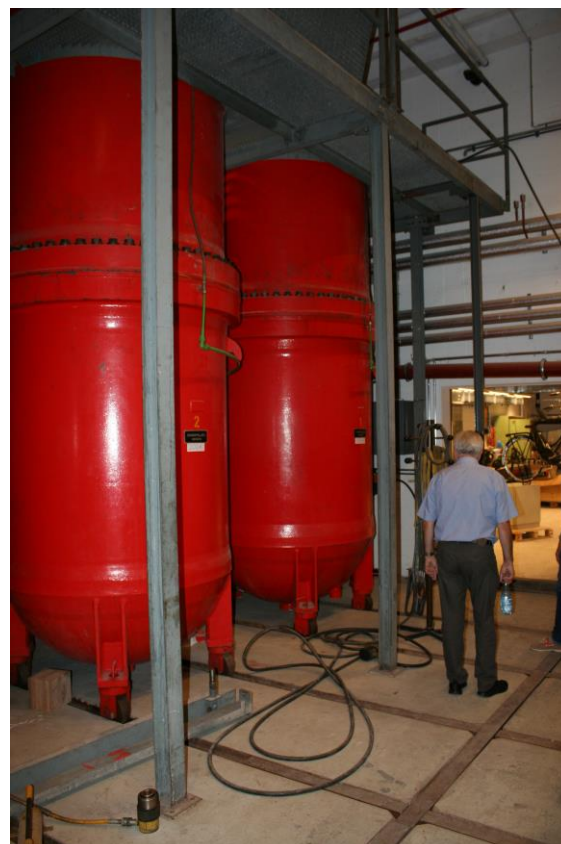
Grandes cuves de la machinerie inférieure/
Große Speicher der Untermaschinerie

Si la mémoire est complètement vide, il faut attendre environ 35 minutes pour que la mémoire soit à nouveau mise sous pression suffisante. (Note : Voir aussi les données techniques sur la station d'impression UM du rapport de M. A. Forissier du 3.7.2018.)

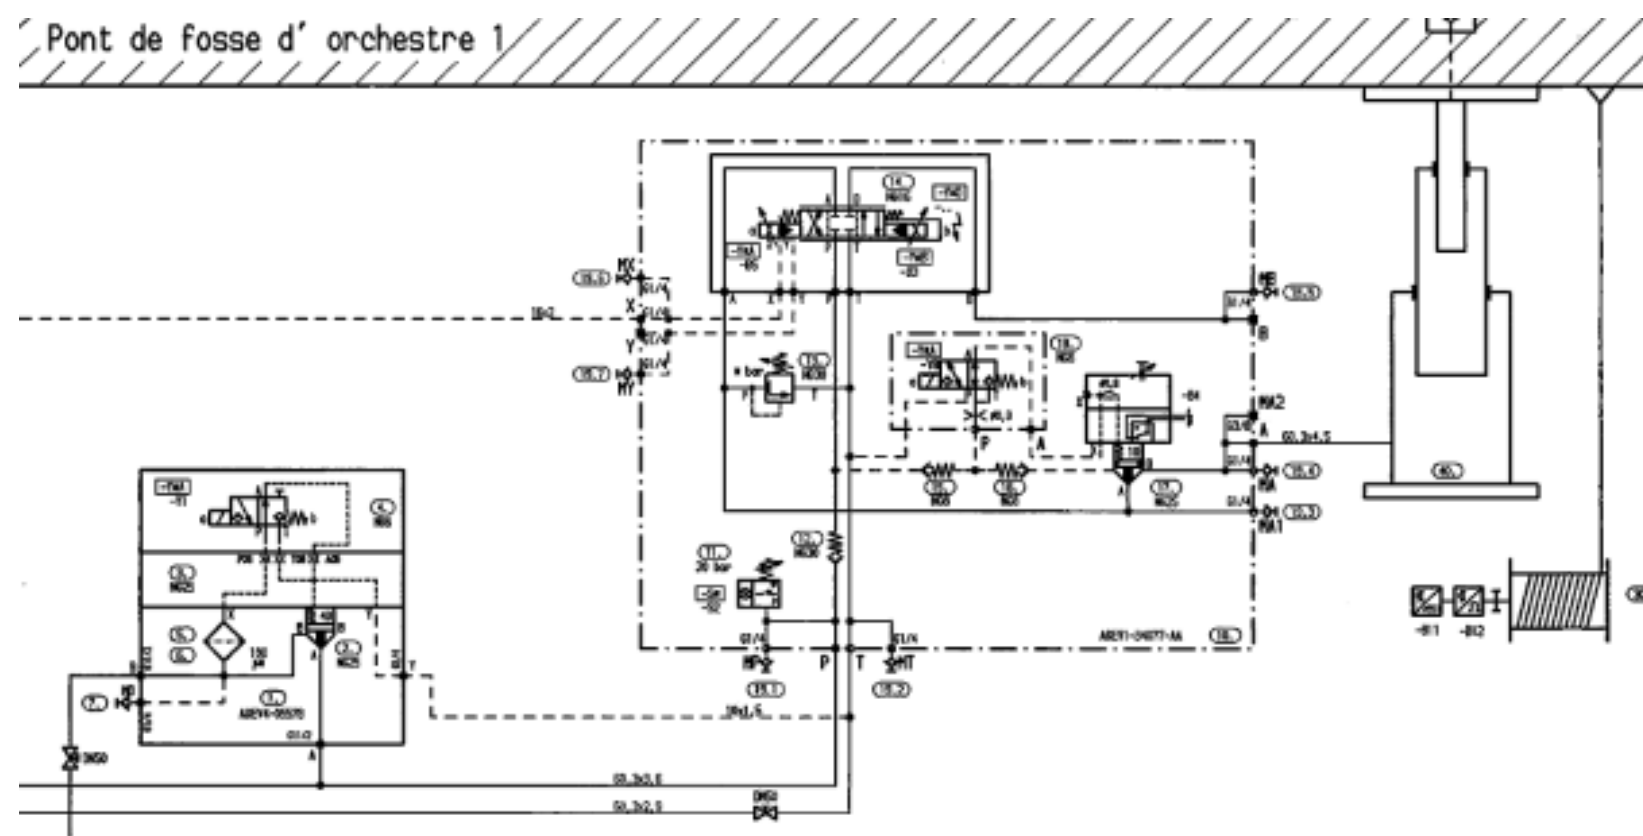
Extrait schéma hydraulique pont de fosse d'orchestre 1 / Auszug hydraulischer Schaltplan Orchesterpodium 1

Bei den Antrieben der Orchester-Podien fehlen bei der hydraulischen Steuerung die Prüfungsmöglichkeiten über Rückmeldungen sowie der zweite Abschaltweg bzw. die geforderte zweite Bremse. Im Errichtungsjahr galt das Proportionalventil noch als zweiter Abschaltweg. In den heutigen Normen und den Zulassungsvorschriften gilt Sicherheit vor Bestandsschutz und damit die Forderung nach dem Einbau einer zweiten Bremse

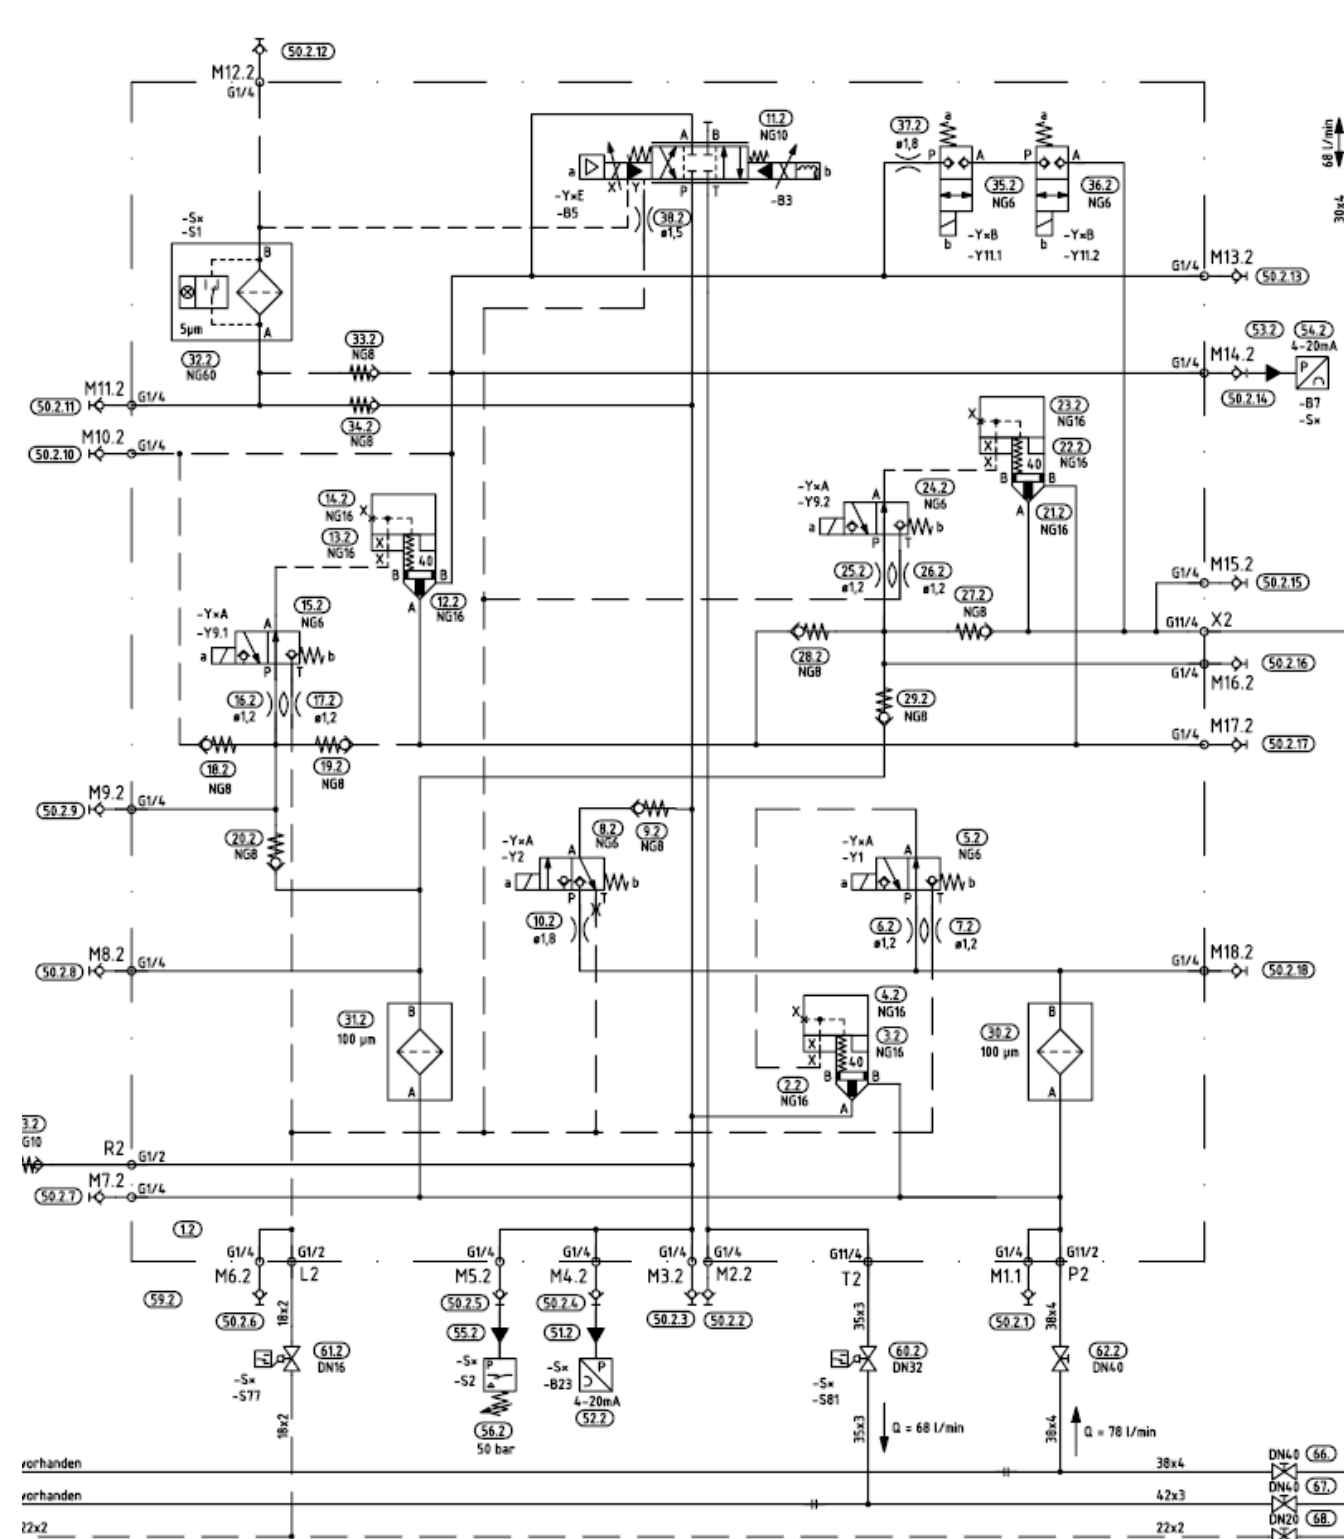
Extrait schéma de circuit hydraulique lift à toile

Deux chemins d'arrêt ont été réalisés sur le lift à toile. Des ajustements appropriés sont nécessaires pour la rétroaction dans le cadre SIL 3 (safety integrity level 3).

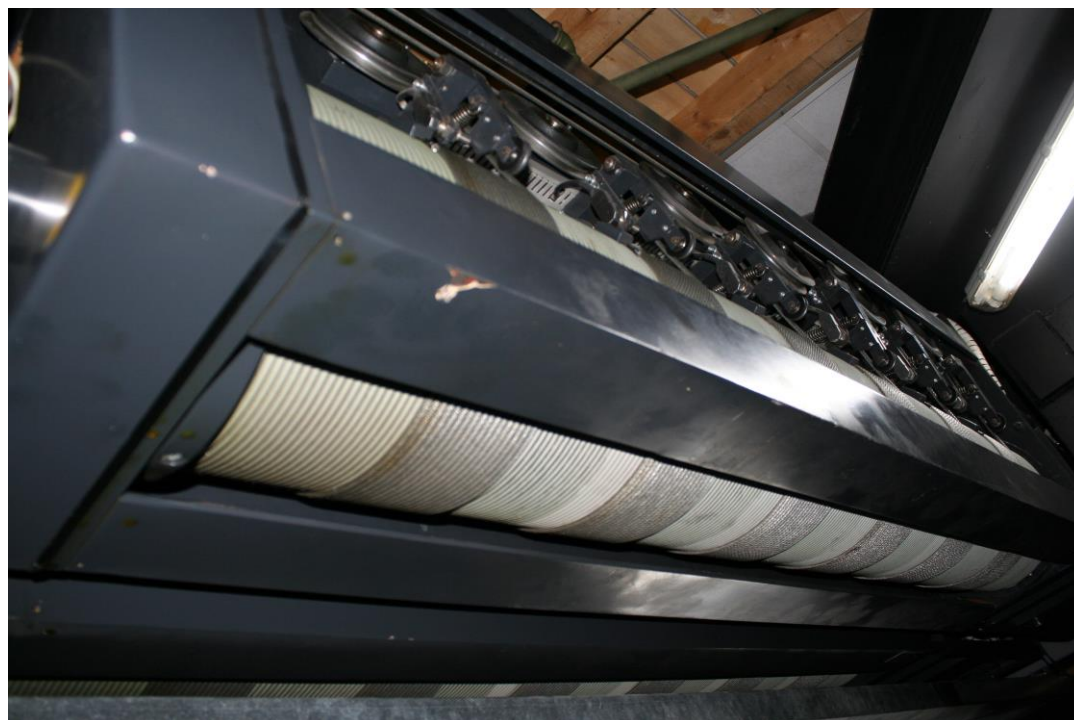
Treuil d'une porteuse de scène au cintre
Prospektzugwinde über Schnürbodenebene

Certains treuils des perches ont actuellement une fuite d'huile indéfinissable et un bruit de l'intérieur de la machine. Ici, le démontage et la vérification d'un treuil défectueux est proposé. Le treuil peut être testé et testé sur un banc d'essai à Lohr. À partir des connaissances acquises, les mesures nécessaires peuvent être déduites et les mesures à prendre peuvent être proposées. Ainsi, les dépenses nécessaires pour les temps de montage et de rénovation sont considérablement optimisées.
